# 國家運輸安全調查委員會

## 重大運輸事故 事實資料報告

越南籍散裝船 VIMC SUNRISE 於雲林縣麥寮鄉

外海人員落海失蹤

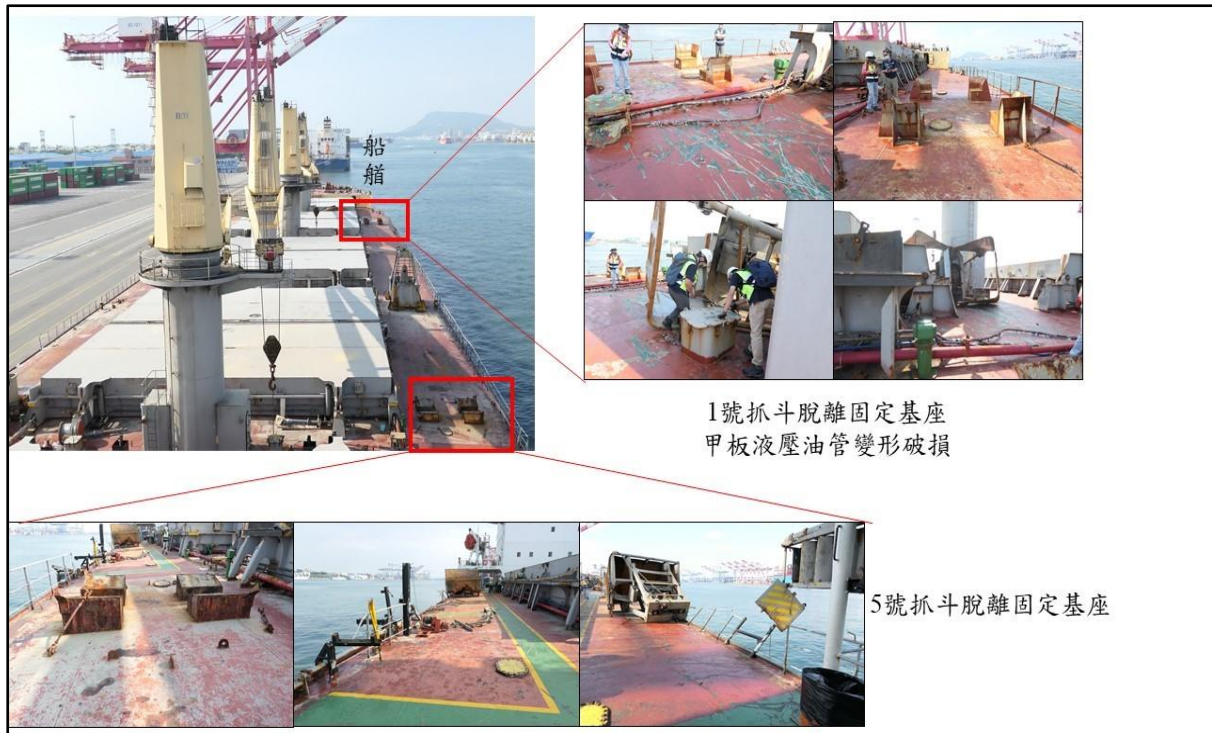
圖 1.3-1 主甲板右舷抓斗及油壓管受損照片

1. 主甲板右舷 1 號及 5 號抓斗脫離固定基座，以及第 2 貨艙處消防管與液壓油管變形破損（詳圖 1.3-1）；
