# 國家運輸安全調查委員會

## 重大運輸事故 調查報告

第 664 次車

本線 70K 處出軌事故

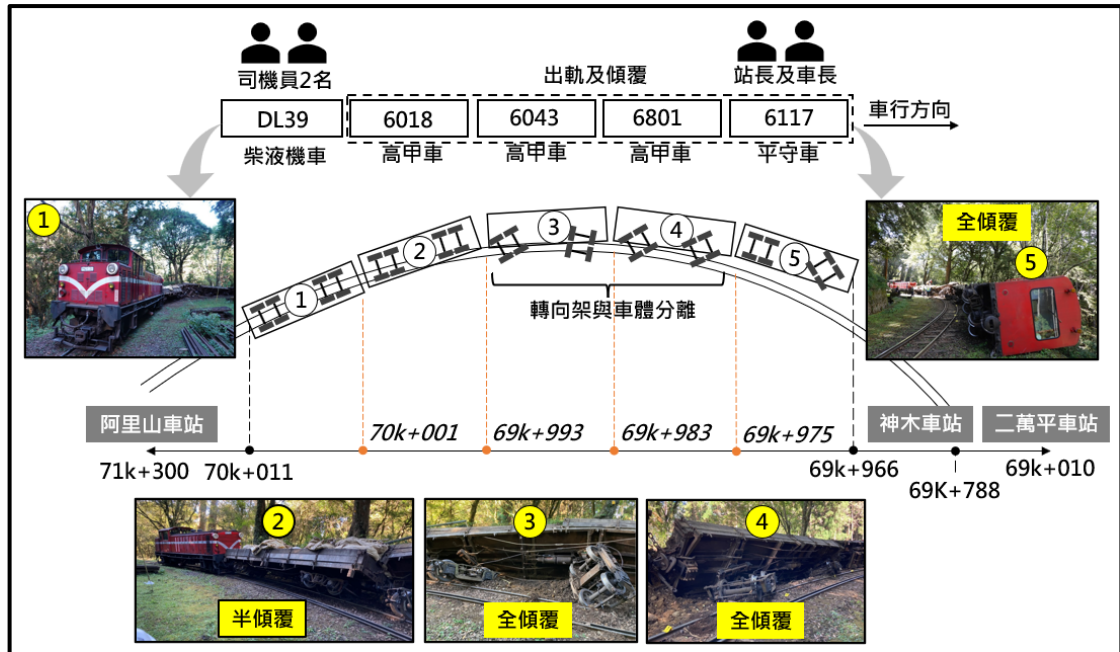
圖 1.1-2 第 664 次車事故現場說明

第 664 次車列車出軌後，6117 平守車車頭最後停於里程 69K+966 處，其中平守車全傾覆、6801 及 6043 高甲車全傾覆且其轉向架與車斗分離，6018 高甲車半傾覆，柴液機車停於軌道上未出軌，如圖 1.1-2。

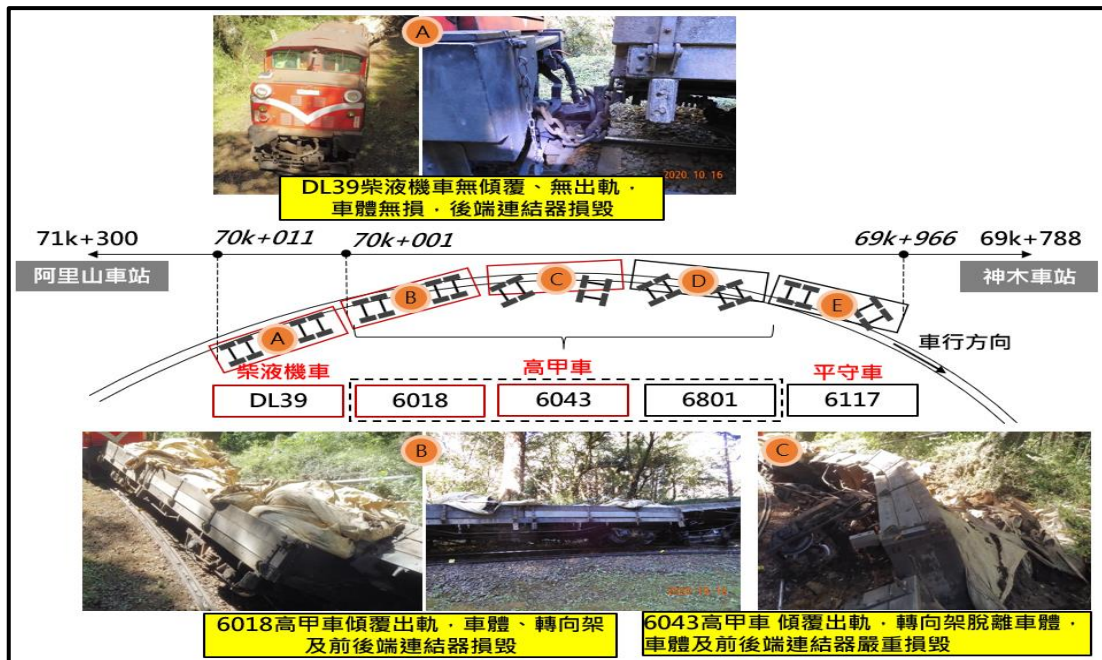
圖 1.4-1 貨物列車損害概況 (1)

調查小組現場檢視第 664 次車，發現除 DL39 柴液機車無出軌外，其餘車廂均有發生出軌及傾覆，各車毀損情形概述如下，如圖 1.4-1 及圖 1.4-2，

DL39 柴液機車與 6018 高甲車連接處連結器毀損，6018 高甲車兩端連結器毀損、車體半傾覆及車斗毀損，6043 及 6801 高甲車兩端連結器毀損，車體全傾覆及車斗毀損，兩轉向架均脫離及毀損，6117 平守車車體全傾覆，兩轉向架未脫離車體。

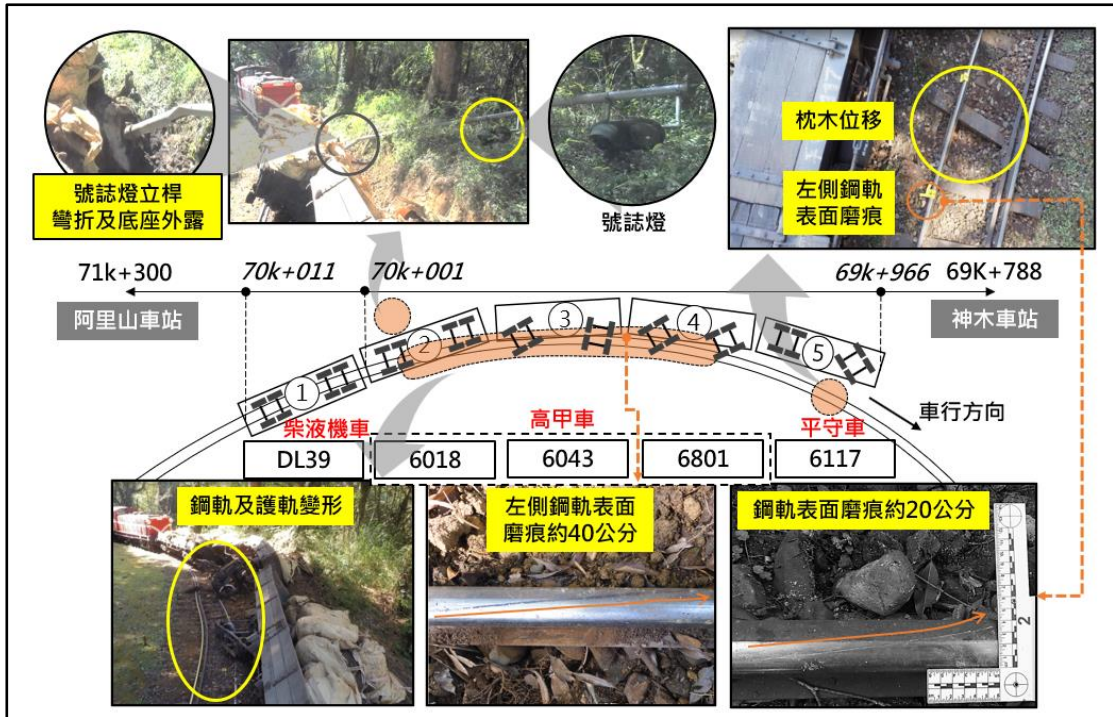
圖 1.5-1 軌道及其他損害

本次事故軌道之損害：由阿里山車站下行往二萬平車站方向，於里程 70K+001 至 69K+966 間高甲車傾覆處有鋼軌及防脫護軌彎曲變形、枕木鬆動歪斜，進/出站號誌燈立桿彎折及底座外露，於 6117 平守車前轉向架位置旁有發現左側鋼軌踏面磨痕約 20 公分，於 6043 及 6801 兩高甲車連結器間旁有發現左側鋼軌踏面磨痕約 40 公分，如圖 1.5-1。

本次事故其他損害：計有神木車站前進/出站號誌燈燈桿、9 支 10 公尺鋼軌及 5 支枕木。另現場軌道路面重新砸道整碴 100 公尺，里程範圍自 K69+900 至 K70+000。

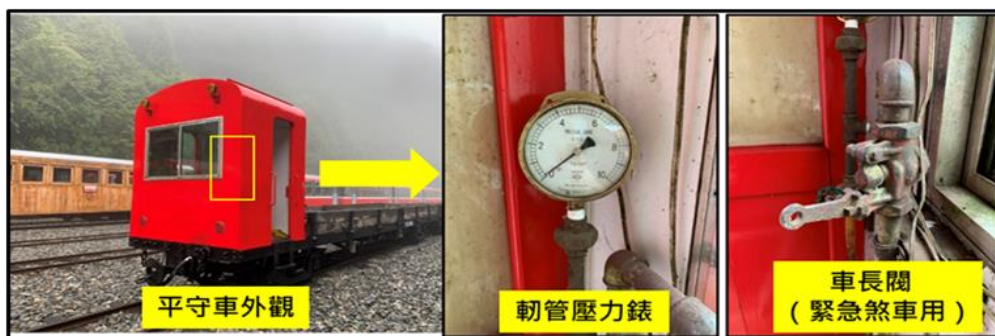
圖 1.8-1 平守車外觀、壓力錶及車長閥

平守車除了有承載貨物的功能外，也是車長執行乘務工作所在，用以確保列車進路方向無礙，遇平交道、橋梁、隧道得按鳴喇叭示警。車廂內裝有軔管壓力錶及車長閥，提供人員檢視煞車軔管壓力值是否正常，及列車行駛異常時押下車長閥進行緊急緊急緊軔使用，如圖 1.8-1。依訪談紀錄，因平守車內無設置車速錶，車長閥使用時機多靠個人感覺。依據林鐵處提供車輛基本資料，如表 1.8-3。行車影像紀錄方式採架設數位攝影機方式進行錄影，事故當日未使用。

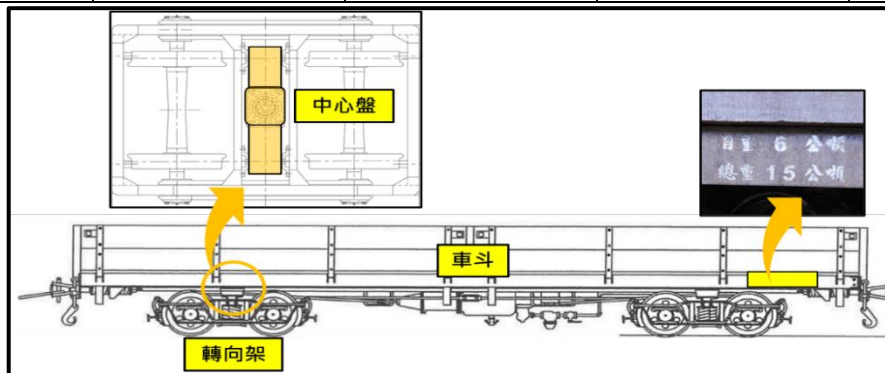
圖 1.8-2 高甲車車斗與轉向架示意

編號	6018	6043	6801	單位
項目	規格			
貨斗 長×寬×高	8,630×1,860 × 390	9,250×1,910 ×370	8,550 × 1,800 × 360	公厘
車輪直徑	475	583	583	公厘
空車重量	6			公噸
最大重量	15			公噸
高甲車軸距	5,510	6,640	5,500	公厘
轉向架軸距	860	1165	1165	公厘

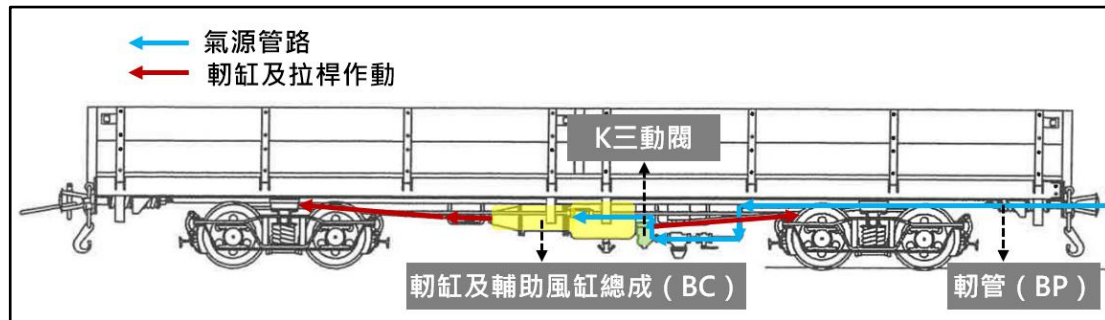
圖 1.8-3 高甲車及平守車氣源管路、軔缸及拉桿作動

事故列車為柴液機車與高甲車及平守車串聯組成之列車組，其煞車系統係利用空氣壓縮機，將提供煞車作動所須之空氣壓縮並儲存在主風缸 (main reservoir, MR) 內。司機員進行煞車時，需操作司軔閥，讓軔管排氣減壓，使分配閥作動開啟煞車氣源迴路，讓輔助風缸儲存壓力進入安裝在每節車的軔缸內增壓，而壓縮空氣將軔缸內的活塞推出，再通過拉桿作用迫使鑄鐵閘瓦壓向車輪，實現煞車的目的，高甲車及平守車煞車作動如圖 1.8-3；而在鬆軔時，司機員通過操縱司軔閥門，使軔缸減壓，將壓縮空氣排向大氣，從而令軔缸內的復原彈簧將活塞壓回到軔缸內，使閘瓦離開車輪。

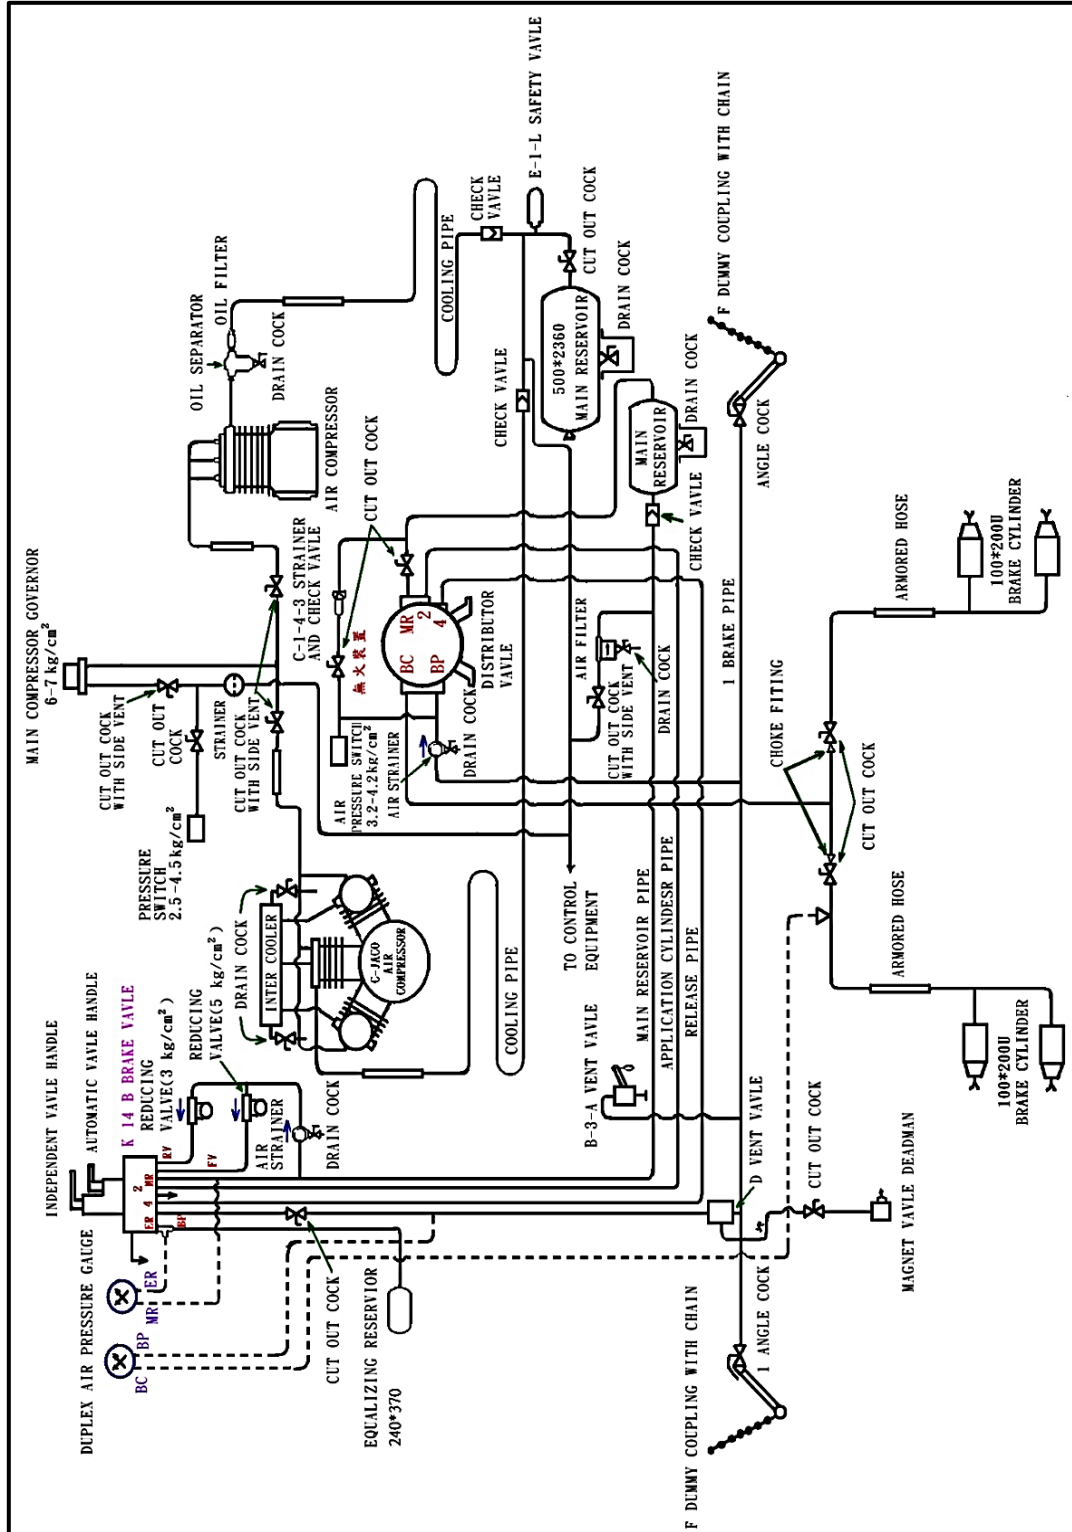
圖 1.8-4 柴液機車煞車系統配管圖

柴液機車使用的煞車系統為美國 Westinghouse 製造，型號 ET-6，其系統配管圖如圖 1.8-4，功能概述如下，

柴液機車裝有兩具由引擎驅動的空氣壓縮機 (Type C600 及 C3000) 提供煞車系統所需壓縮空氣，調壓器 (compressor governor) 控制兩具空氣壓縮機的運轉使維持主風缸壓力值在 6 至 7 公斤/平方公分；空氣壓縮機產生的壓縮空氣存放在主風缸提供煞車系統使用；若調壓器故障而讓空氣壓縮機一直運轉，此時安全閥 (safety valve) 便可將過充的壓縮空氣排洩掉，防止主風缸壓力過大而導致意外；透過輔助風缸、分配閥 (distributing valve) 與軔管將壓縮空氣傳遞至機車及客貨車軔缸，藉以推動與軔缸活塞連動的連桿機構驅動閘瓦達到煞車作用。空氣壓縮機 C600 排氣量為 630 公升/分 (即 10.5 公升/秒)，如附錄 6，C3000 排氣量為 2954 公升/分 (即 49.23 公升/秒)，如附錄

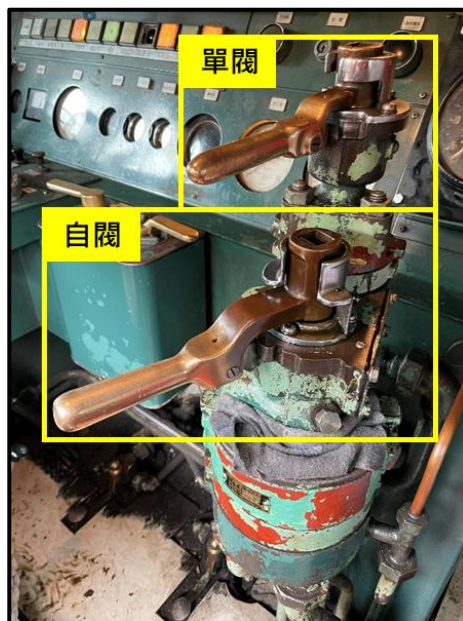
圖 1.8-5 司軔閥

煞車控制系統的司軔閥 (brake valve) 包含：單獨司軔閥 (Independent brake valve, 以下簡稱單閥) 與自動司軔閥 (automatic brake valve, 以下簡稱自閥), 單閥主要用於柴液機車自身的煞車, 自閥則用於整列車包含柴液機車與客貨車的煞車, 其中, 自閥與單閥的切換是使用司軔閥進行控制, 以執行機車之煞車緊軔與鬆軔工作, 司軔閥外觀及各段位名稱如圖 1.8-5 與圖 1.8-6。

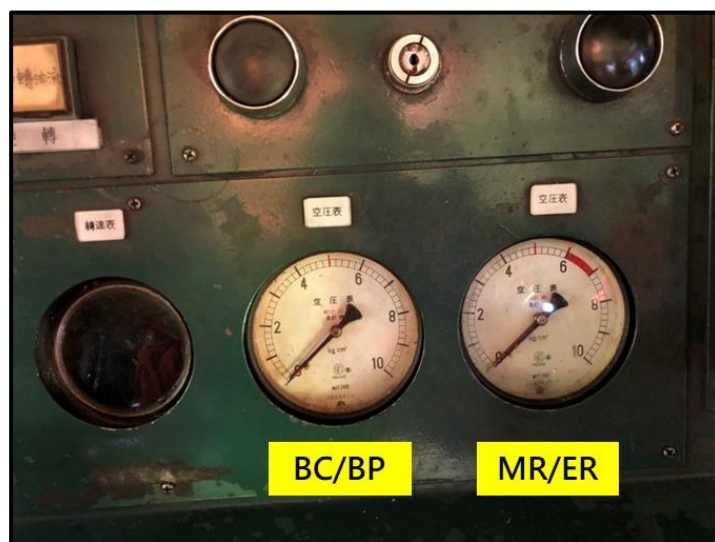
圖 1.8-7 雙針空壓錶

雙針空壓錶，設置於柴液機車駕駛台，於司機員操作司軔閥單閥及自閥各段位時，提供軔缸、軔管、主風缸及均衡風缸空氣壓力值之變化情形，協助司機員確認列車運行煞車鬆緊軔狀態之判斷，雙針壓力錶外觀如圖 1.8-7。

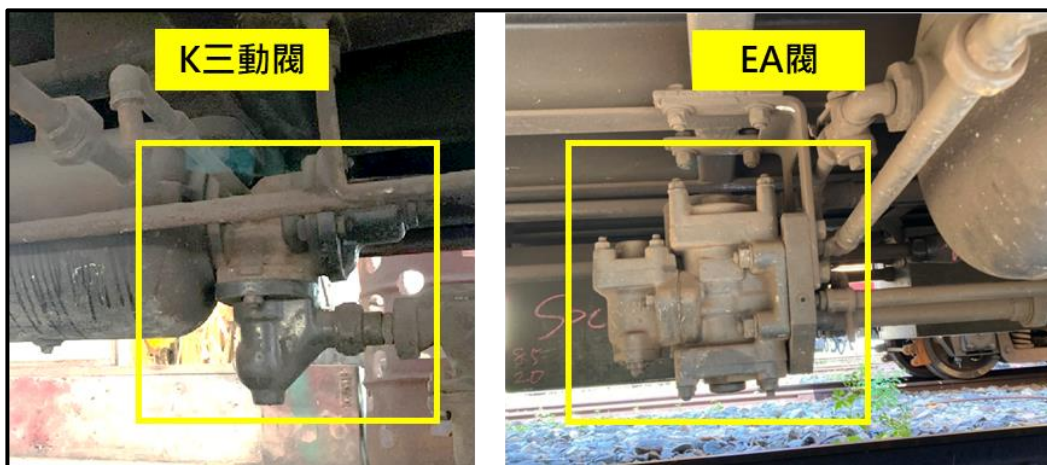
圖 1.8-8 K 三動閥與 EA 閥安裝位置

因兩種動作閥作動原理及設計構造於作用鬆緊軔不同情況下，司機員在操作上也不相同，以 EA 閥操作可階段鬆軔、階段緊軔，司機員緊軔後保壓維持一定軔力，依路線、坡度、速度狀況，調整軔力大小；K 閥操作時可階段緊軔、無階段鬆軔，司機員依速度狀況階段緊軔後，回復運轉位鬆軔充氣，如速度再提升時則再進行階段緊軔。

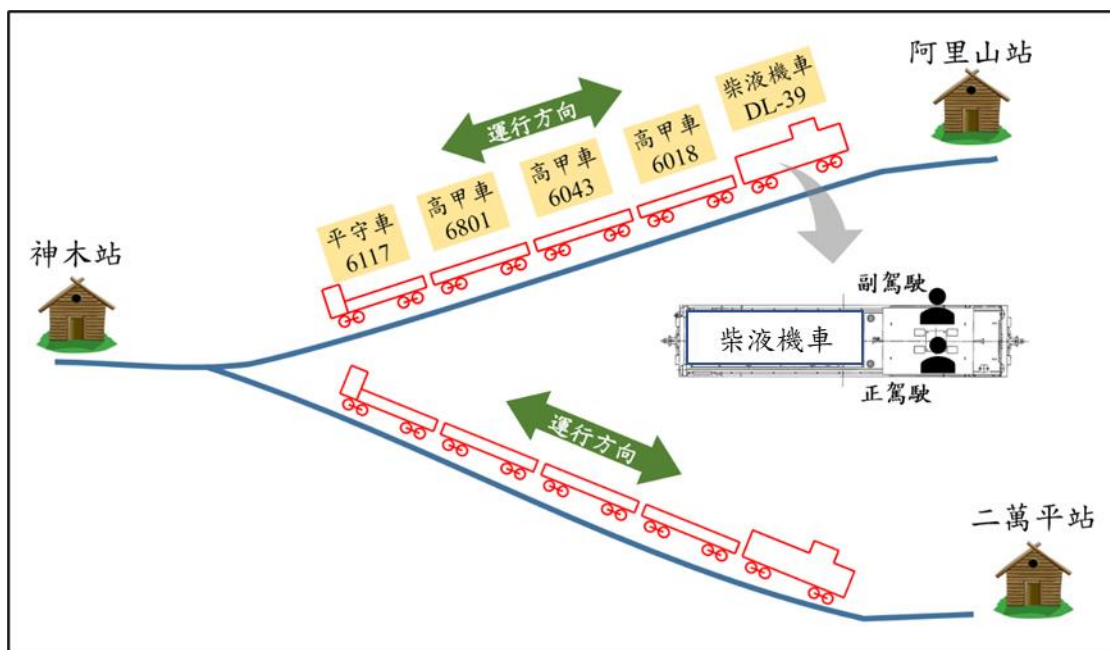
圖 1.10-1 阿里山車站至二萬平站運行方式

阿里山林業鐵路部份路段採「之」字型曲折路線。以阿里山車站至二萬平車站間為例，如圖 1.10-1，事故列車在阿里山車站與神木車站間運行時，平守車在最前端，柴液機車在最後端。在神木車站與二萬平車站間運行時，平守車在最後端，柴液機車在最前端。

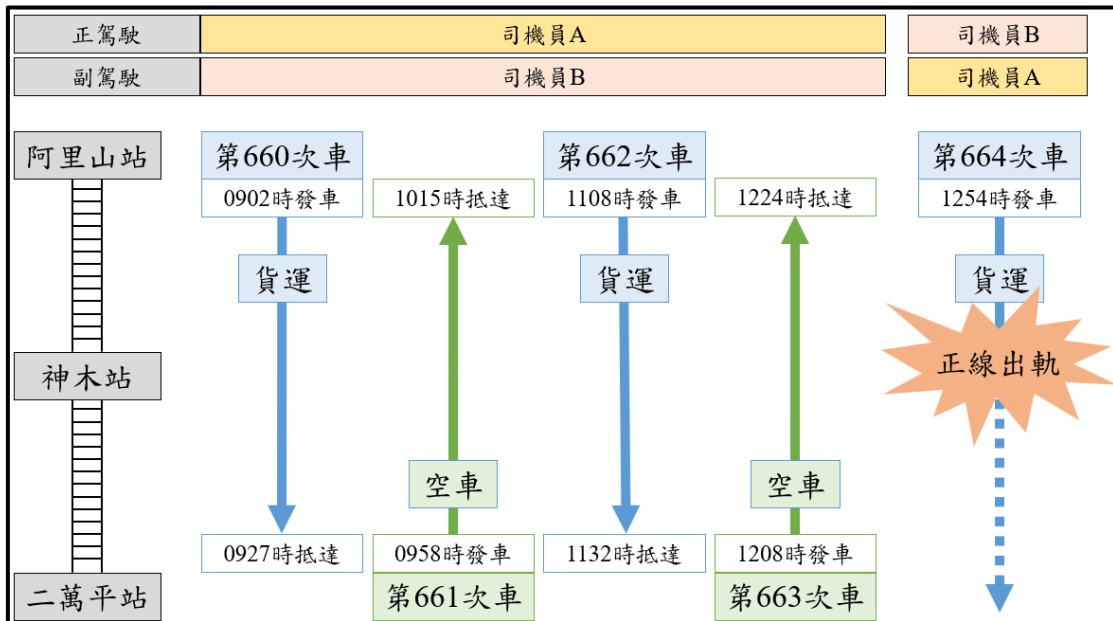
圖 1.10-2 事故當日列車運轉形

於 1254 時第 664 次車由阿里山車站出發，執行第三趟貨運勤務，並改由司機員 B 擔任正駕駛執行車輛操作，司機員 A 擔任副駕駛執行列車運轉監視及操作緊急緊軔。事故當日列車運轉情形如圖 1.10-2。

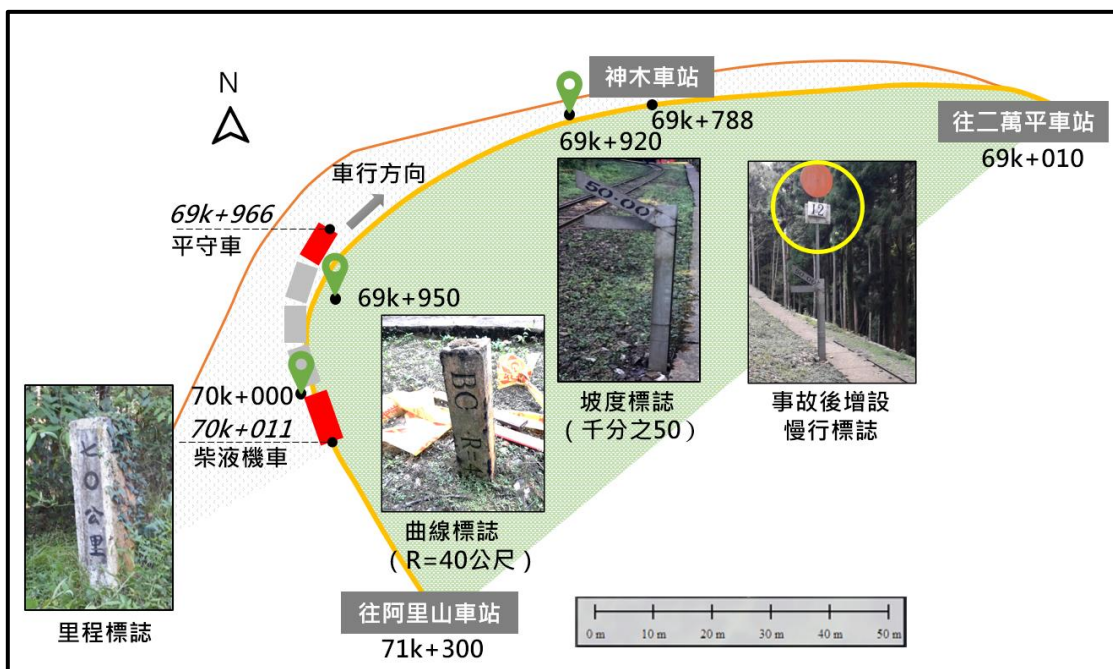
圖 1.11-2 事故路段路線標誌

依據「阿里山林業鐵路修建作業規定」第十二節，事故路段內設有里程標誌、坡度及曲線標誌，其中曲線標誌曲率半徑 40 公尺設置於里程 69K+950，坡度千分之 50 之標誌設置於里程 69K+920，事故後林鐵處於坡度標誌上加裝速限 12 公里/時之慢行標誌，提醒司機員運行至該路段須注意及慢行，如圖 1.11-2。

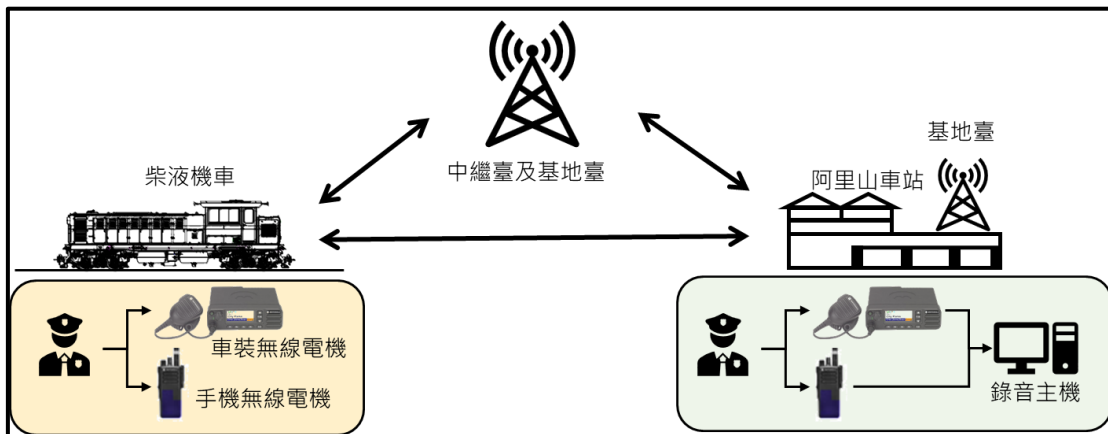
圖 1.12-1 無線電通訊傳輸架構

林鐵處設有無線電系統，並具有通話錄音功能，以作為車站、列車調度及行駛路線人員作業聯繫時使用，該系統包含手持式手機無線電機、車裝無線電機、中繼臺及基地台無線電機等設備，無線電錄音系統主機採異地備援模式，分別設置於林鐵處處本部、北門車站及阿里山車站，紀錄時間依網路時間每月人工校正一次，其中列車駕駛室內的司機員可透過車裝無線電機或手持式手機無線電機與車站人員進行通話。無線電網路架構如圖 1.12-1。

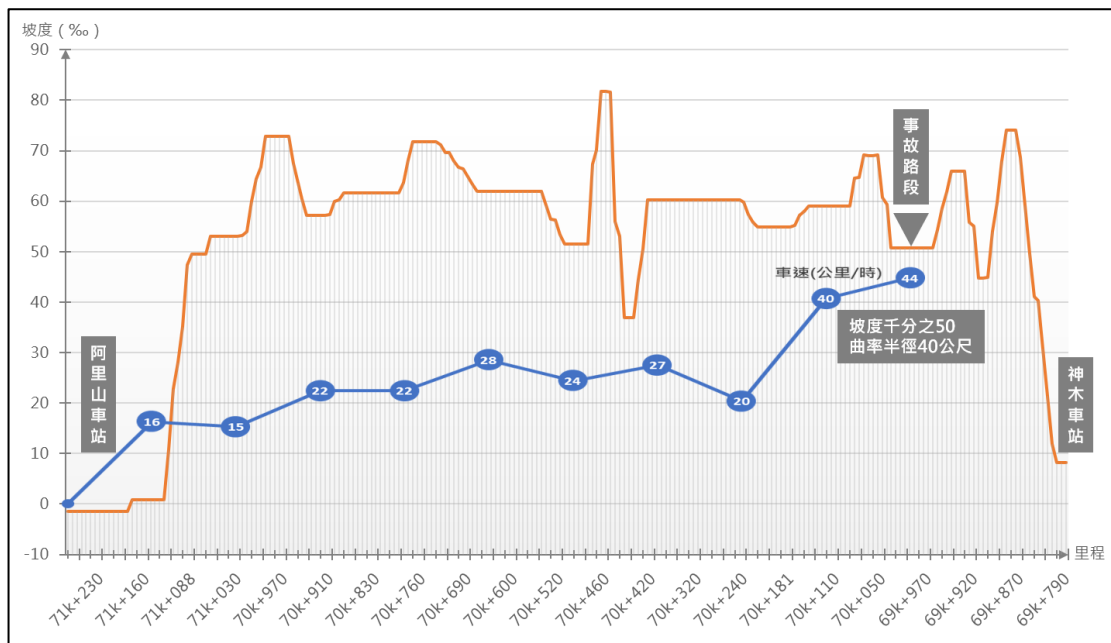
圖 1.13-1 阿里山車站至神木車站路線坡度及對應車速變化

阿里山林業鐵路軌道採用 762 公厘軌距，每公尺重量 22 公斤之

鋼軌，事故地點介於阿里山車站至神木車站間，本線里程 69K+966 處，車行方向往神木車站之右彎曲線，曲率半徑 40 公尺，坡度千分之 50。依「阿里山林業鐵路軌道、橋隧檢查養護作業規定」之各站段曲線軌距加寬及超高表，對應曲率半徑 40 公尺之軌距加寬為 20 公厘，超高為 49 公厘，曲線最高速限為 18 公里/時，曲率半徑 100 公尺以下須加裝防脫護軌。依林鐵處提供阿里山車站至神木車站之路線坡度及對應車速變化情形，如圖 1.13-1。

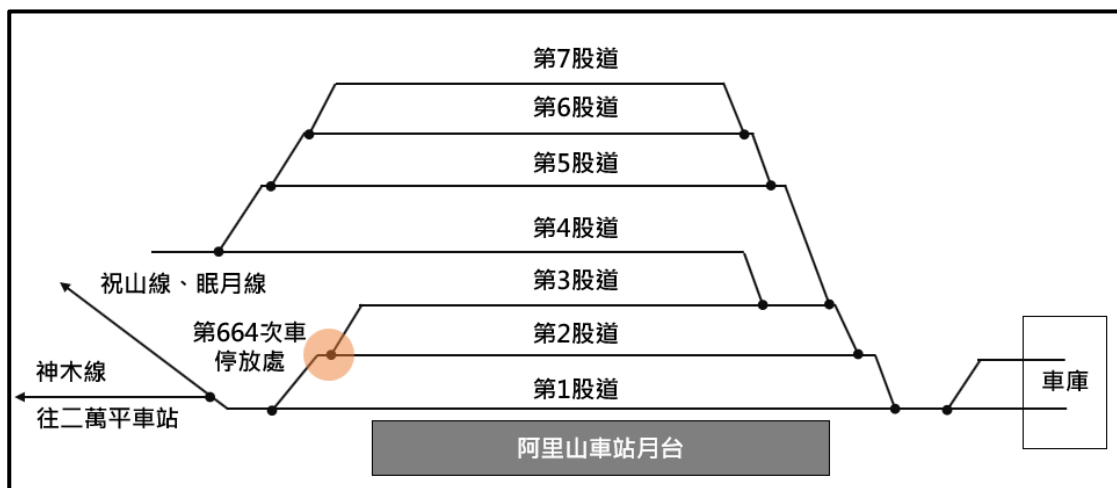
圖 1.13-2 車站軌道配置

阿里山車站配有一個月台及設置 7 个股道，其中第 1 股道連接通往神木線、祝山線及眠月線之行駛路線及維修車庫，事故當日第 664 次車停在第 2 與第 3 股道交匯處，以將股道旁堆積之舊道碴太空布袋吊掛至高甲車及平守車上，現場軌道配置說明如圖 1.13-2。

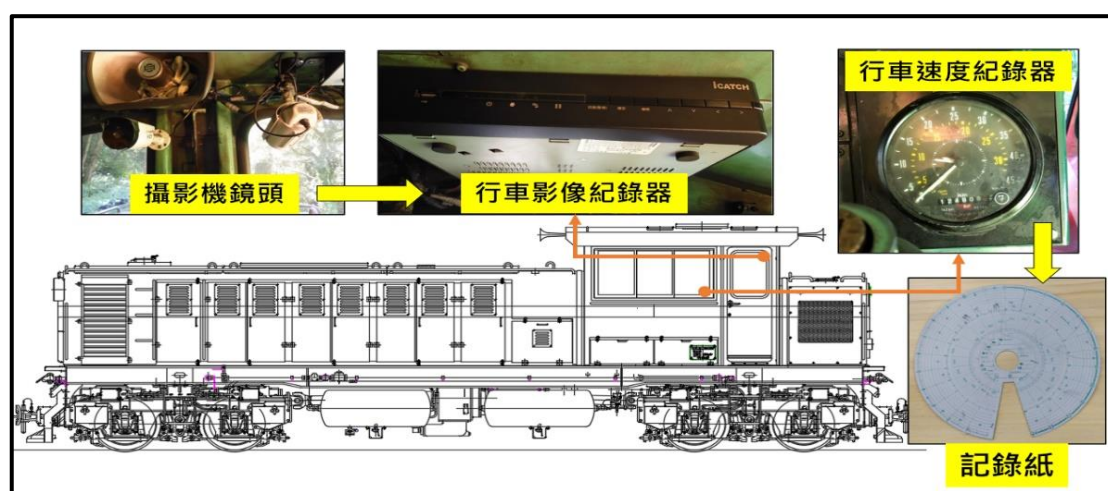
圖 1.14-1 行車速度及影像記錄器安裝位置

事故發生後，調查小組自林鐵處取得下列紀錄裝置資料並進行解讀，項次 1 及 2 於柴液機車駕駛室內安裝位置如圖 1.14-1。

- 1.行車速度紀錄器 (tachograph, 俗稱大餅)
- 2.行車影像紀錄器
- 3.車站監視影像

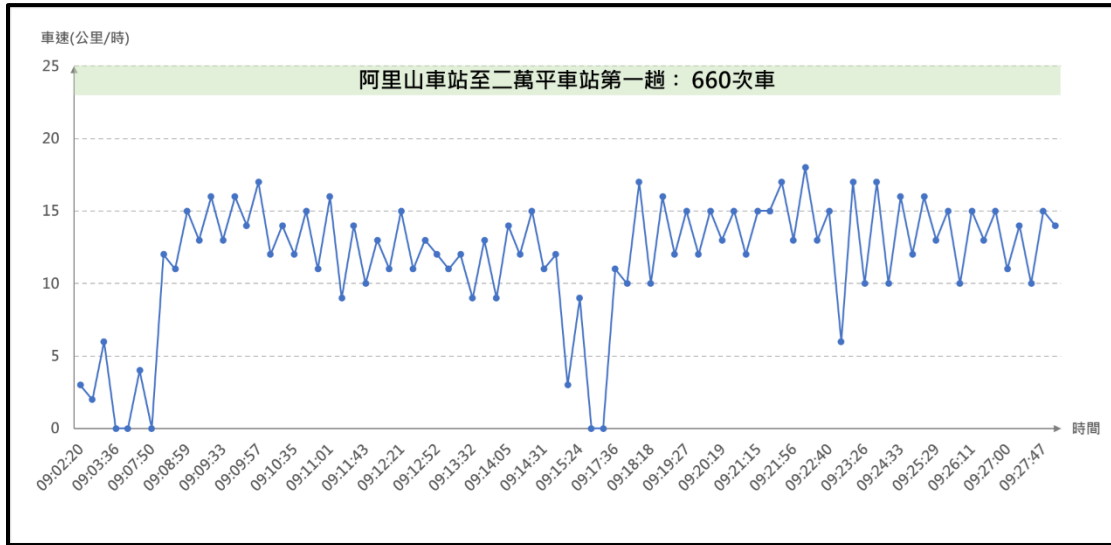
圖 1.14-2 第 660 次車行車速度記錄器解讀結果

柴液機車透過安裝在逆轉機(reversing gear box)逆轉軸(reversing shaft)軸端的齒輪盒，利用轉速變換器偵測及輸出訊號來源，經轉速線連接至駕駛台行車速度紀錄器，廠牌/型號為日本矢崎(Yazaki)/TC015-77-45，紀錄紙型號為TCO15-7，為7日用型式，經取得事故當日10月15日之卡紙，並委託國內行車紀錄器廠商協助判讀當日由阿里山車站開往二萬平車站第660、662及664次車之車速情形，並以1.7節列車實際運行到開站時間為基準，與該紀錄器進行時間同步，紀錄器解讀結果如圖1.14-2至1.14-4，

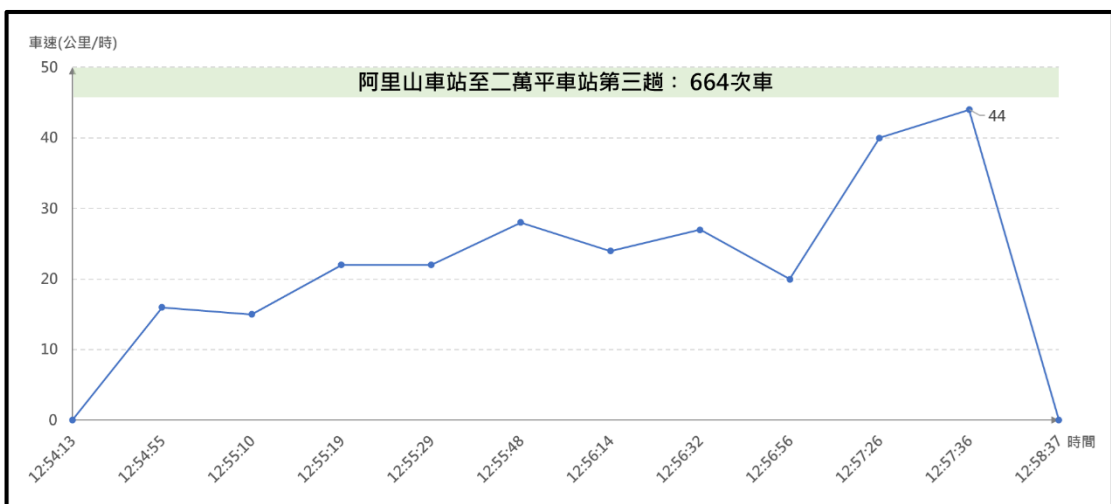
圖 1.14-4 第 664 次車行車速度記錄器解讀結果

依據紀錄器解讀資料，第 664 次車於 1254：13 時車速為 0 公里/時，離站後於 1254：55 時上升至 16 公里/時，1255：10 時微降至 15 公里/時，1255：22 時持續升至 22 公里/時，1255：48 時升至 28 公里/時，1256：14 時降至 24 公里/時，隨後於 1256：32 時又回升至 27 公里/時，1256：56 時降至 20 公里/時，於 1257：26 時已升高至 40 公里/時，於 1257：36 時為 44 公里/時，紀錄器最後記錄時間停止在 1258：37 時，車速為 0 公里/時。

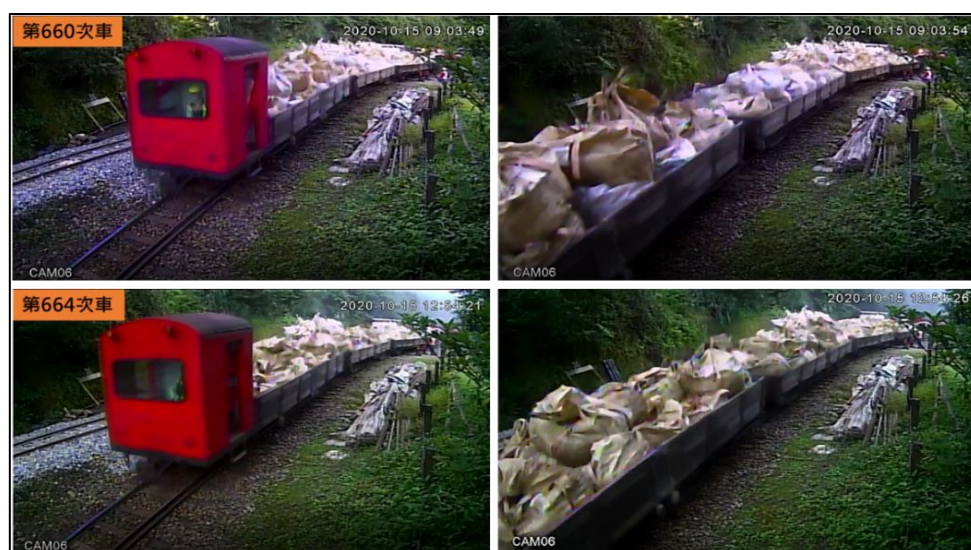
圖 1.14-5 第 660 及第 664 次車太空包袋置放情形

調閱事故當日阿里山車站攝影機畫面，檢視第 660 次車及第 664 次車，分別於 0903 時及 1254 時載運舊道碴太空包袋開始駛離車站，其高甲車上之太空包袋採堆疊 2 層方式置放，如圖 1.14-5。

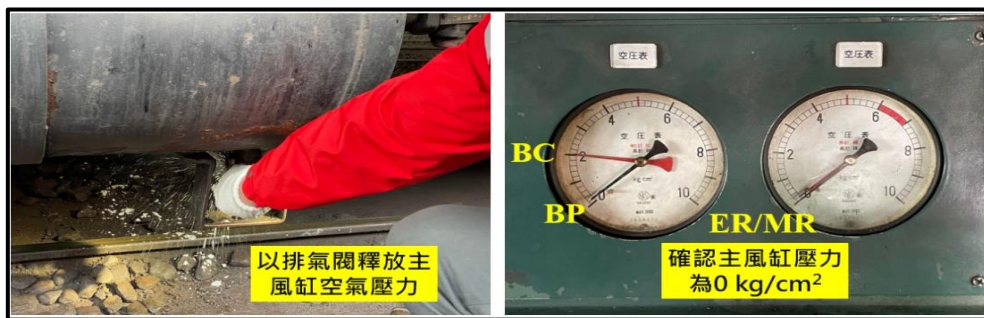
圖 1.15-1 確認主風缸內剩餘空氣壓力排空

柴液機車煞車測試開始前，先以主風缸排氣閥將主風缸內剩餘的空氣壓力排空，並從空氣壓力錶確認 MR 壓力排空，且發現有白色液體乳化物混合氣體一併排出，如圖 1.15-1。

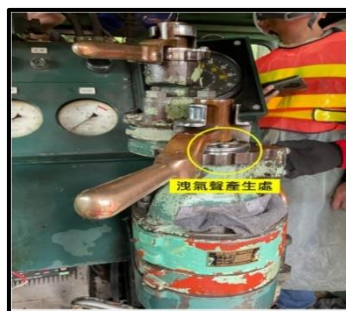
圖 1.15-2 自閥洩氣聲產生處

啟動柴液機車引擎後，首先為 Type C600 空氣壓縮機作動使 MR 建壓，期間可明顯察覺自閥位置產生漏氣聲現象，如圖 1.15-2，待 MR 建壓至約 2.8 公斤/平方公分以上，該漏氣聲即消失。

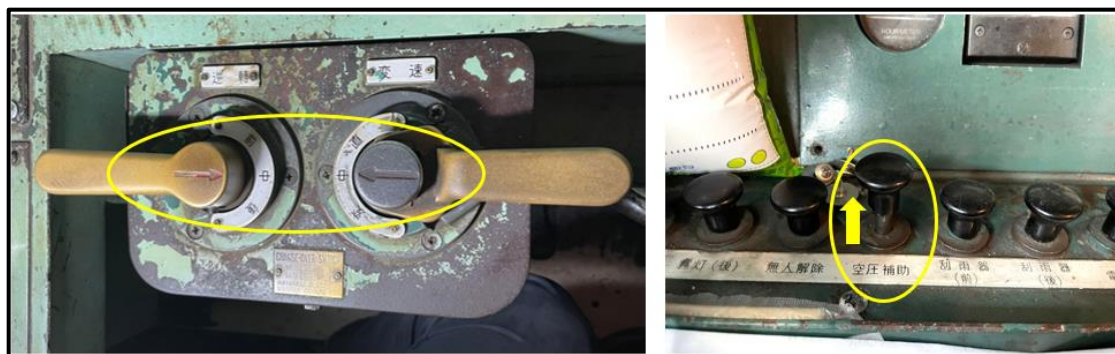
圖 1.15-3 啟動 Type C3000 型空氣壓縮機快速充氣之方式

在柴液機車靜止狀態並以 Type C600 空氣壓縮機建壓期間，亦可在逆轉把手與液體變速把手都處於「中立位」位置時，拉起控制台開關板上的空壓補助開關，此時再啟動 Type C3000 型空氣壓縮機進行快速充氣，如圖 1.15-3。待 MR 壓力充氣至 6 至 7 公斤/平方公分左右，表示主風缸建壓完成，此時兩個空氣壓縮機亦會自動停止，如圖 1.15-4。

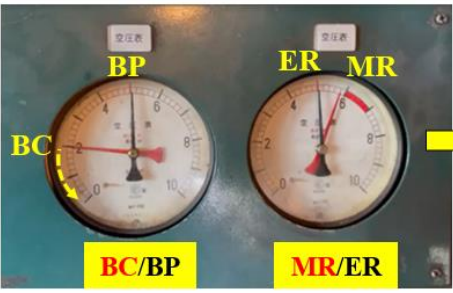
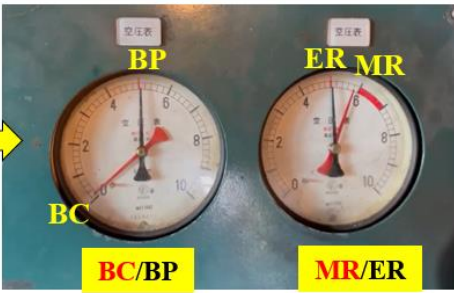
表 1.15-1 單閥靜態煞車測試-鬆軔位及運轉位

測試流程	將單閥分別由保壓位移至鬆軔位及運轉位，確認機車頭可釋放軔缸BC壓力至0公斤/平方公分。

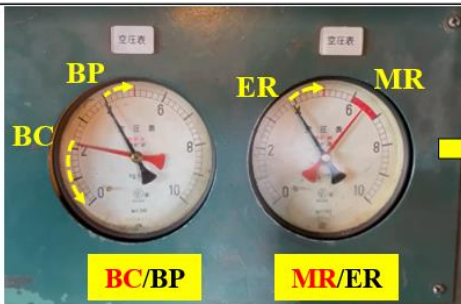
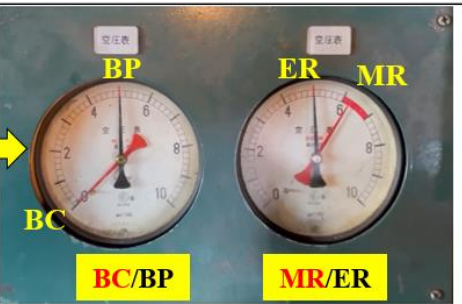
表 1.15-3 自閥靜態煞車測試-充氣位及運轉位

測試流程	將自閥分別由保壓位移至充氣位及運轉位，確認機車頭可釋放軔缸BC壓力至0公斤/平方公分。

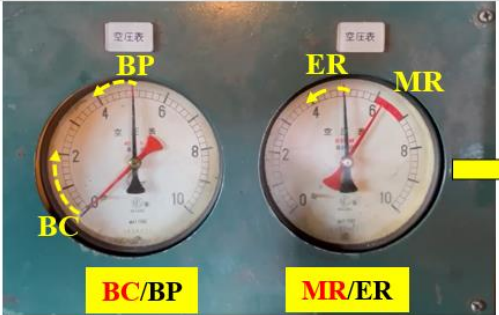
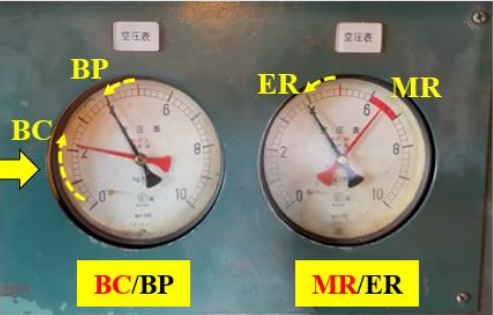
表 1.15-4 自閥靜態煞車測試-保壓位及常用緊軔位

測試流程	於軔缸BC壓力釋放情況下，將自閥由保壓位移至常用緊軔位。	確認BP由5公斤/平方公分減壓至4公斤/平方公分且軔缸BC壓力上升，再移至保壓位維持BP與BC壓力值。

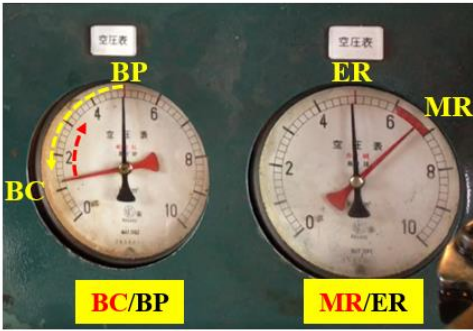
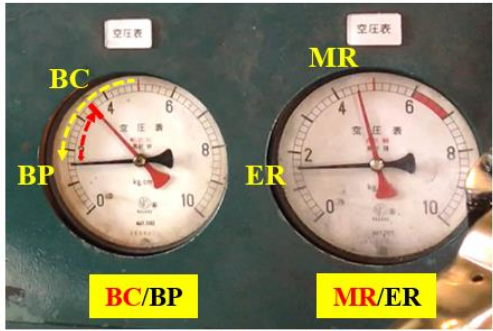
表 1.15-5 自閥靜態煞車測試-緊急緊軔位

測試流程	<ol style="list-style-type: none"> <li>於軔缸BC壓力釋放情況下，將自閥由分持位移至緊急緊軔位。</li> <li>確認BP可由5公斤/平方公分快速減壓至2公斤/平方公分以下且軔缸BC壓力上升至3.5公斤/平方公分以上（註）。</li> <li>將自閥由緊急緊軔位移至保壓位。</li> </ol> 註：確保緊急緊軔後恢復MR之建壓時間不至於過久，本次測試確認BP可大量減壓且確實連動軔缸BC壓力上升後，即停止BP減壓。

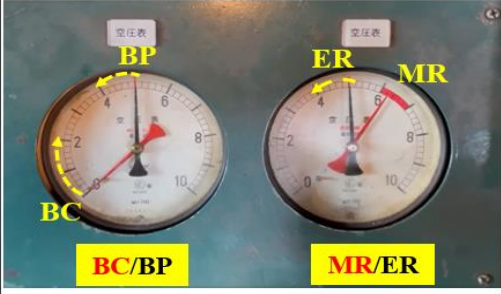
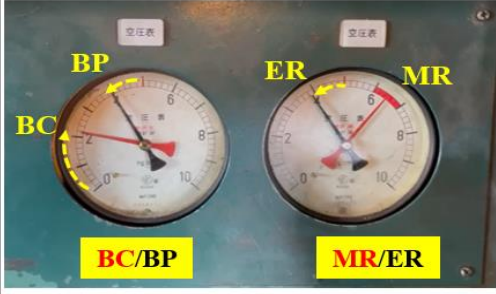
表 1.15-7 自閥動態煞車測試-保壓位及常用緊軔位

測試流程	<ol style="list-style-type: none"> <li>於運轉情況下，將自閥由運轉位移至常用緊軔位。</li> <li>確認機車頭BP由5公斤/平方公分減壓至4公斤/平方公分且軔缸BC壓力上升，再移至保壓位維持BP與BC壓力值。</li> <li>確認列車煞停。</li> </ol>

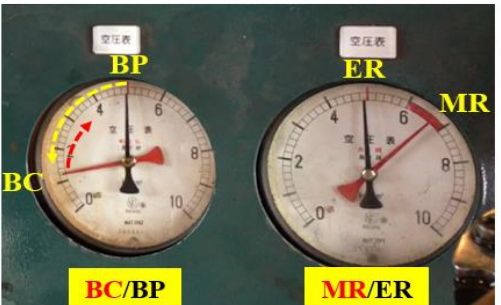
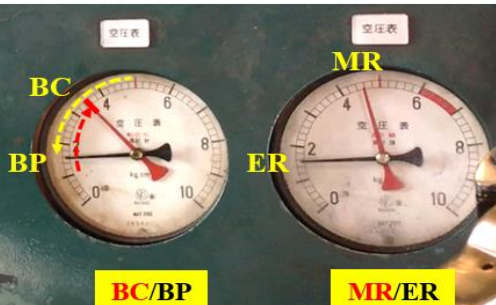
表 1.15-8 自閥動態煞車測試-緊急緊軔位

測試流程	<ol style="list-style-type: none"> <li>於運轉情況下，將自閥由運轉位移至緊急緊軔位。</li> <li>確認機車頭BP可由5公斤/平方公分快速減壓至2公斤/平方公分以下且軔缸BC壓力上升至3.5公斤/平方公分以上。</li> <li>將自閥由緊急緊軔位移至保壓位。</li> <li>確認列車煞停。</li> </ol>

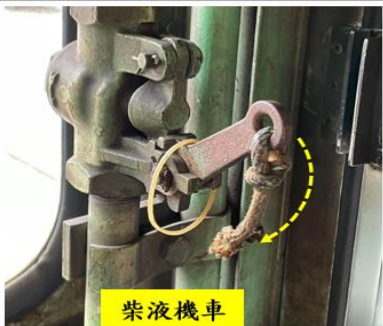
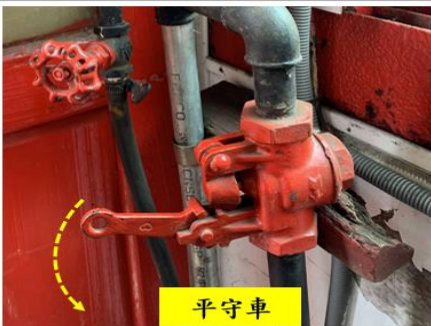
表 1.15-9 自閥動態煞車測試-車長閥

測試流程	<p>於靜止狀態下拉下機車頭車長閥，確認BP可由5公斤/平方公分快速減壓後，再予以復位。</p> <p>於靜止狀態下拉下守車車長閥，確認BP可由5公斤/平方公分快速減壓後，再予以復位。</p>

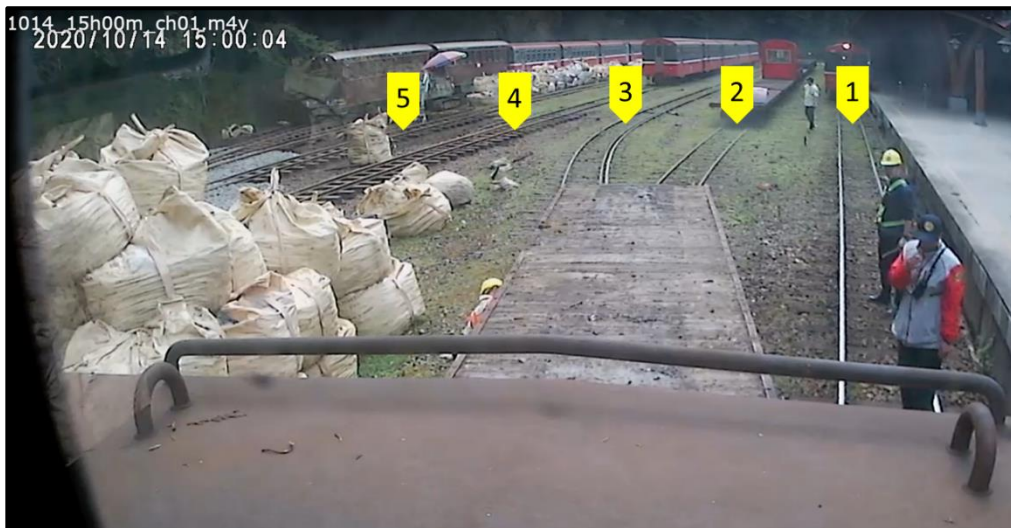
圖 1.16-1 阿里山車站舊道碴太空包袋堆放情形

林鐵處為辦理阿里山車站、車庫、73 及 74 號鋼橋之軌道 PC 枕鋪設、道碴整理及填鋪作業，於民國 109 年 7 月 8 日舉行工程合約開標作業，由廠商「元山土木包工業」得標執行阿里山車庫維修股線改善工程。事故當日為廠商執行阿里山車站舊道碴運棄工作項目，將阿里山車站軌道第 2、3 及 5 股道旁堆放之舊道碴太空包袋，如圖 1.16-1，用開挖機吊掛搬運至高甲車及平守車，由司機員駕駛貨物列車運送至二萬平站後，再由廠商安排卡車卸載清運。當日舊道碴清運數量及重量登載於林鐵處貨運日報及運輸貨票，如附錄 13。
