# 國家運輸安全調查委員會

## 重大運輸事故調查報告

信福 1 號雜貨船於卸貨時水手長左手臂斷裂送醫後死亡

調查報告編號： TTSB-MOR-20-09-004

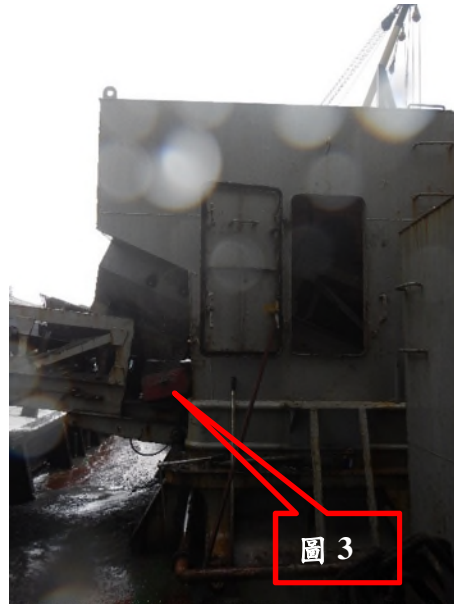
圖 2 第 2 貨艙 4 號輸送帶外觀

信福 1 號共有兩個貨艙，分為第 1 貨艙及第 2 貨艙，兩貨艙分別設置有輸送帶。經查事故之輸送帶轉軸位於第 2 貨艙 4 號輸送帶（如圖 2），輸送帶調整之標準作業方式為先斷電將輸送帶停止，再將兩個軸承座螺絲（圖 3，編號 1,2）鬆開後旋轉調整桿螺絲（圖 3，編號 3）

調整輸送帶到適當的狀況，再將圖 3 編號 1 和 2 兩個軸承座固定螺絲鎖緊。內側的軸承座螺絲(圖 3，編號 1)須以套筒扳手進行鬆緊作業。事故發生時現場輸送帶轉軸旁未設置護罩、護圍等防護設備。

依據船長所述船上調整及維修輸送帶作業規定為關閉電源停機，並以二人對鎖螺絲方式調整。事故當日水手長未關閉輸送帶電源，於運轉狀態下獨自一人進行調整工作，導致左手臂遭輸送帶捲入之事故發生。

依據船員服務規則第 83-2 條「雇用人應為受其僱用船員服務之船舶，建立職業安全、健康保護及防止事故管理制度或計畫。前項制度或計畫應明定下列事項：一、職業安全及健康管理之風險評估與船員培訓或指導。二、採取合理預防措施及不安全狀況之檢查、報告、糾正。三、指導船員履行職業安全及健康管理之具體責任。四、成立船舶安全委員會。但船員人數未滿五人者，得免之。五、其他職業安全及健康管理事項。」。另依據我國「職業安全衛生設施規則」第 43 條「雇主對於機械之原動機、轉軸、齒輪、帶輪、飛輪、傳動輪、傳動帶等有危害勞工之虞之部分，應有護罩、護圍、套胴、跨橋等設備」，職業安全衛生設施規則第 57 條第 1 項暨職業安全衛生法第 6 條第 1 項「雇主對於機械之掃除、上油、檢查、修理或調整有導致危害勞工之虞者，應停止相關機械運轉及送料。為防止他人操作該機械之起動等裝置或誤送料，應採上鎖或設置標示等措施。」。在事故發生時使用中的輸送機並沒有護罩、護圍等設置且未設置標示。

信福 1 號於事故發生後，經航港局督導，召開安全會議、新增防護措施及標準作業程序告示，增訂相關卸貨程序，並對船員加強教育訓練以熟悉作業流程。信福 1 號於民國 109 年 2 月 27 日經航港局評鑑、審核並認可，符合船舶安全營運與防止污染管理規則之規定，核發船舶安全管理證書。
