國家運輸安全調查委員會

重大運輸事故事實資料報告

曉洋貨櫃船於新北市石門區外海與茂凱 8 號漁船碰撞致漁船進水後沉沒

調查報告編號： TTSB-MFR-22-09-002

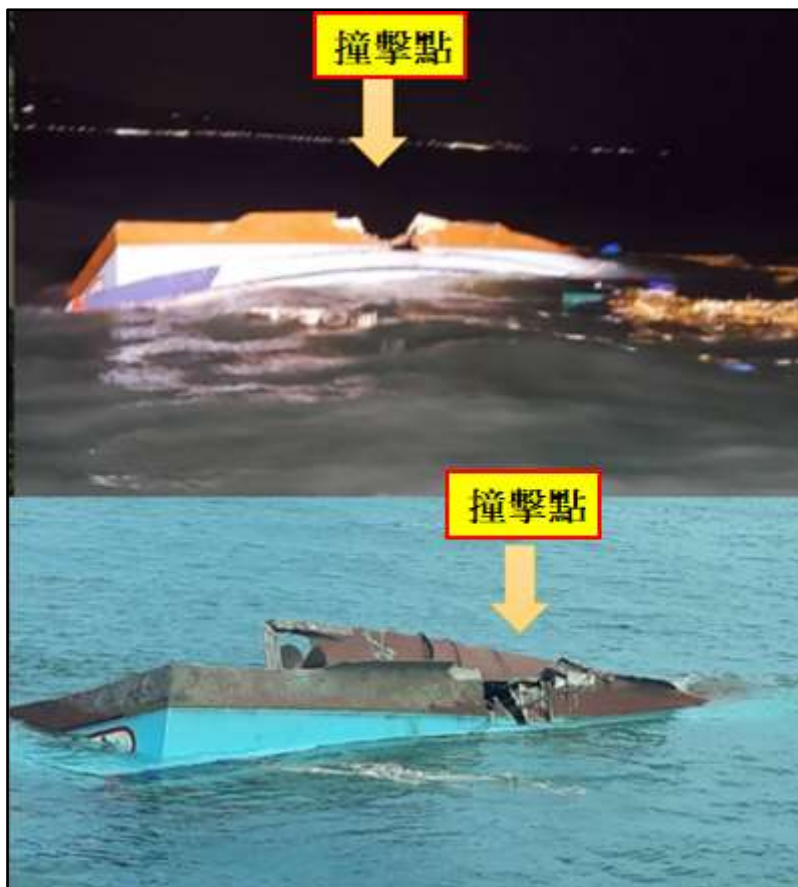
依據茂凱 8 號船東請附近友船所拍攝的照片，及海巡署現場資料，茂凱 8 號左船身有明顯的破洞，些許殘骸散落海面，詳圖 4；隨後經友船拖帶茂凱 8 號回港途中，於基隆八斗子海域沉沒。

圖 4 茂凱 8 號船體損害現場照片
(上：茂凱 8 號船東提供、下：海巡署資料)

受訪者表示，事故前我船朝向十八王公廟往南航向約170度船速8到9節，載小管去基隆崁仔頂販賣；該商船撞到漁船左後方，船左舷後方被撞一個洞，商船左側船身應該有刮痕。之後我船進水越來越嚴重導致向左傾斜並翻覆，救生衣是放在底艙沒有時間進去取出來，所以沒有穿救生衣。受訪者與他兒子是坐在船艙龍骨等待救援，他先打110求救後再打118，約經過30至40分鐘後，友船前來救援。

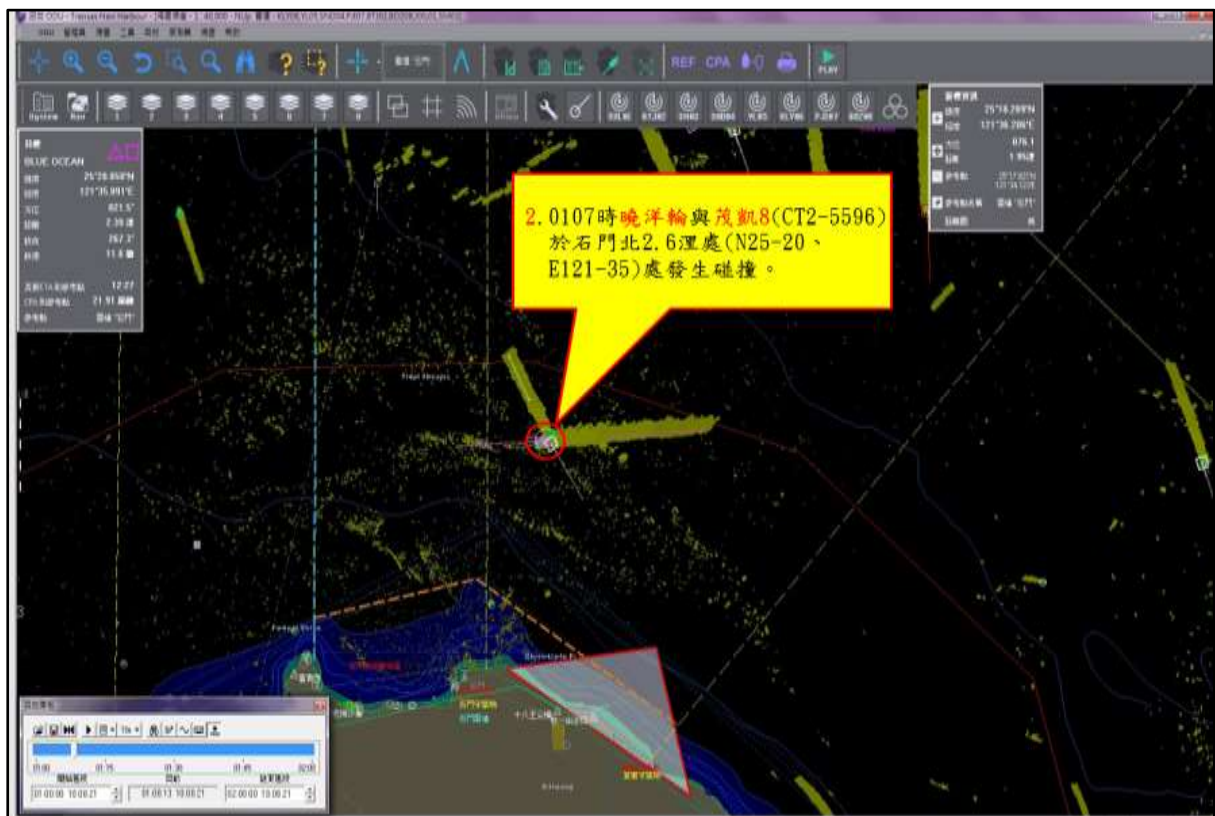
- (1) 0105 時，曉洋於新北市石門區北方約 2.7 浬處往西方向航行；茂凱 8 號於石門北方 2.8 浬處往南航行，詳圖 9。
- (2) 0107 時，曉洋與茂凱 8 號發生碰撞，位於石門北方約 2.6 浬，詳圖 10。
- (3) 兩船碰撞後茂凱 8 號伴隨著曉洋往西移動。
- (4) 0112 時，兩船分離後，曉洋繼續往西航行，茂凱 8 號往東南飄移。

圖 10 曉洋與茂凱 8 發生碰撞之雷達航跡紀錄（石門北方約 2.6 浬）

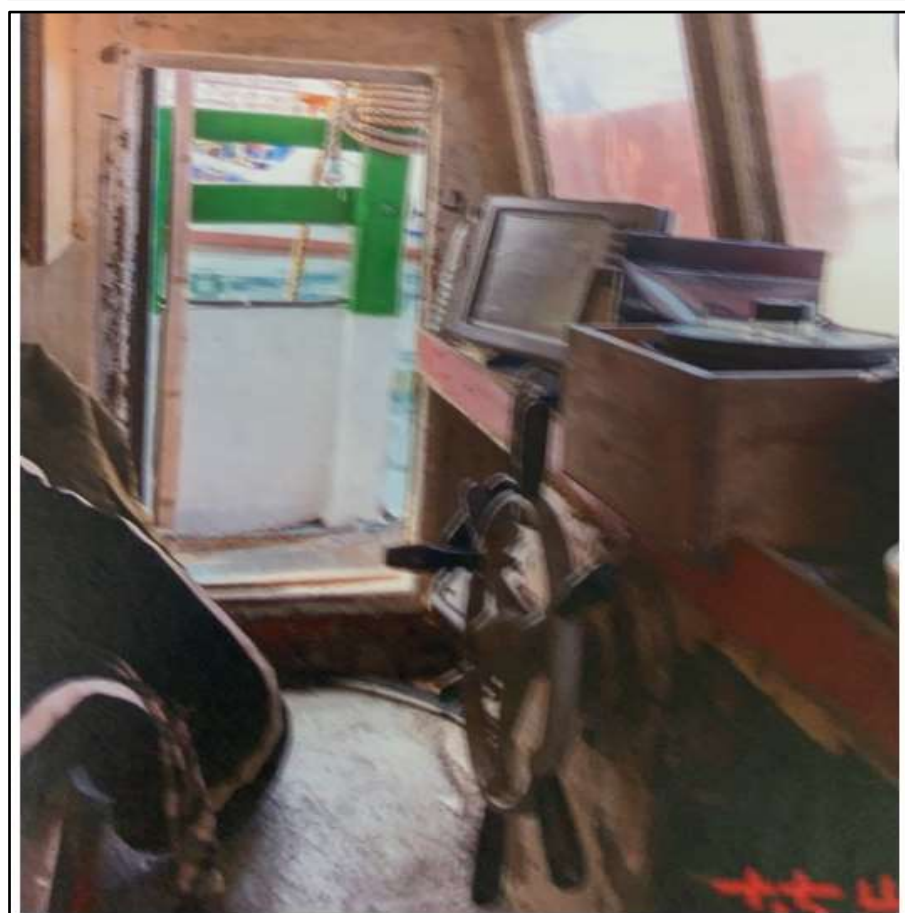
附錄 6 茂凱 8 號設備照片

⁹ 經查證為漁業署補助安裝之 AIS 設備，具備 GPS、簡易電子海圖功能，照片詳附錄 6。

我船是110年8月9日傍晚從野柳漁港出港去萬里外海北面捕捉小管，整個航行都是船長負責操控漁船，船前後及兩側共有6盞燈都有點亮。事故當時海況及能見度都很好。本漁船沒有安裝雷達，去年年底換1部大的GPS定位儀器，AIS有電子海圖。GPS儀器有開啟，可以知道周邊有友船的動態，友船接近時不會發生聲響，畫面會有紅色的文字提醒，GPS儀器位在駕駛臺的左側，船長在駕駛臺瞭望時，若有警報顯示船長需向左轉身特地查看才能察覺示警。
