國家運輸安全調查委員會

重大運輸事故調查報告

建福發 3 號漁船及天賀漁筏於屏東縣東港漁港外約 7.7 哩處

碰撞致天賀漁筏船長罹難

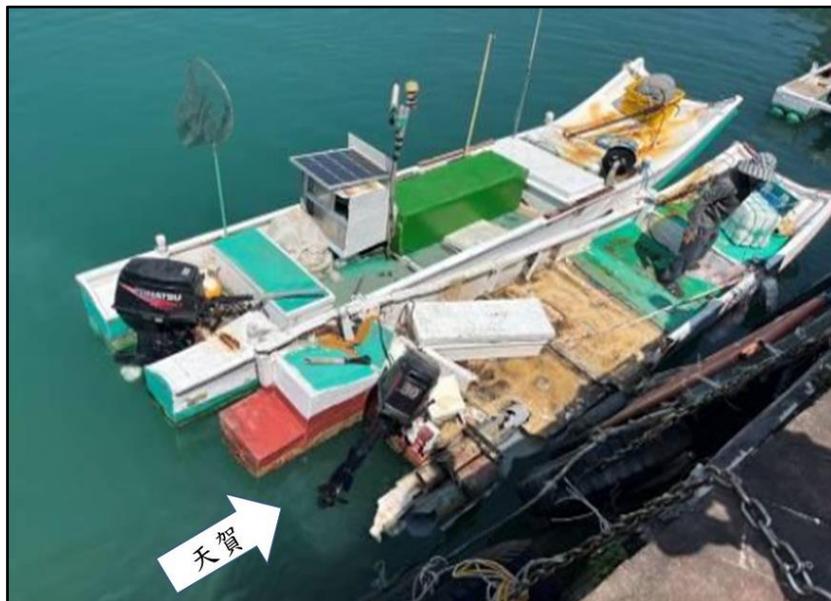
民國 111 年 3 月 2 日約 0955¹時，一艘國籍漁船建福發 3 號，總噸位 42.28²，漁船統一編號 CT3-4284，船上載有 4 名人員，包括 1 名本國籍船長、1 名本國籍船員及 2 名印尼籍船員。一艘國籍漁筏天賀，漁筏統一編號 CTR-PT3821，船上載有 1 名本國籍船長，兩船於距離屏東縣東港漁港外約 7.7 哩處碰撞³，碰撞後建福發 3 號無損傷，天賀船艙受損（詳圖 1），天賀船長落水後罹難，本案無油汙染情事。

圖 1 天賀號漁筏筏體毀損照片

依據海巡署提供之資料及訪談紀錄，兩船約於 0955 時發生碰撞，事故海域風向為北風、風力 5 至 6 級、浪高 1 至 1.5 公尺，能見度約 100 公尺。建福發 3 號漁船因船艙擋浪棚造成視線受阻，於航行至放網處時，與天賀漁筏發生碰撞，導致天賀船長落海罹難。經研判兩船未保持持續性正確瞭望，考量情境意識及環境因素等影響下，採取持續性、有效性之避碰措施，致兩船發生碰撞事故。
