# 國家運輸安全調查委員會

## 重大運輸事故事實資料報告

1120603 臺馬之星客貨船於連江縣福澳港外海失去動力

調查編號： TTSB-MFR-23-12-001  
發布日期： 民國 112 年 12 月 1 日

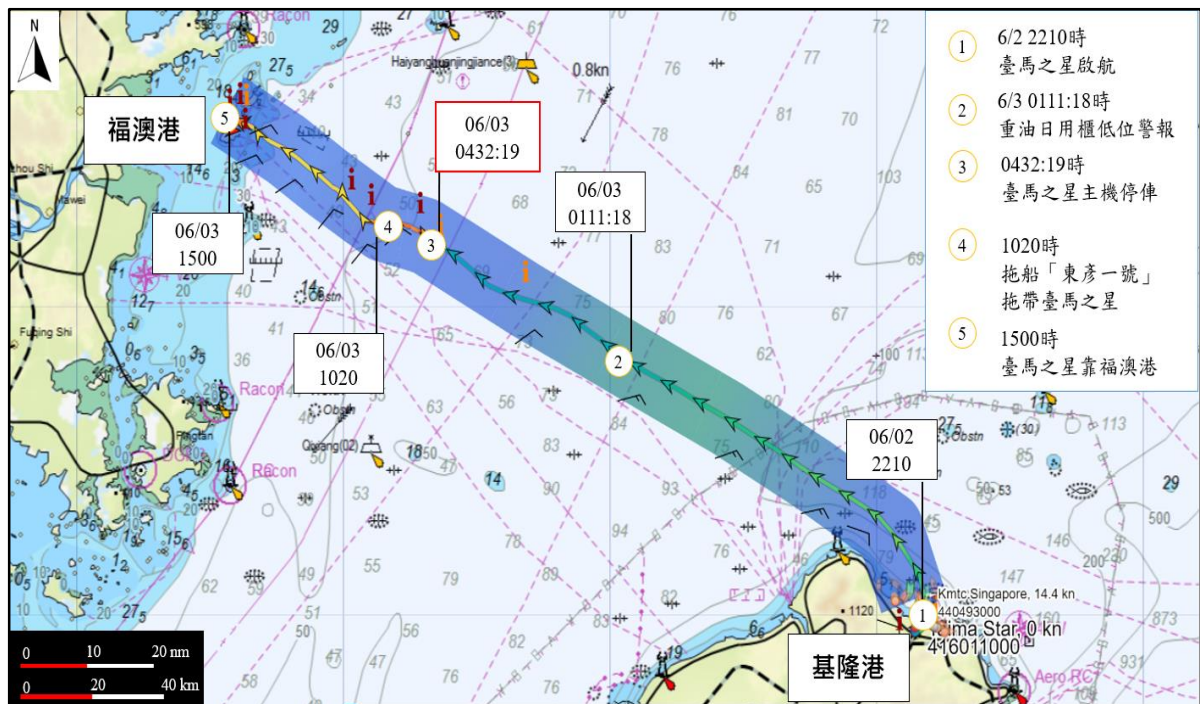
圖 2 臺馬之星事故航跡圖

6 月 3 日 0111:18 時，臺馬之星機艙重油日用櫃顯示低位警報；0416:43 時始，機艙相關設備陸續發出警報；0432:19 時，臺馬之星主機停俾，機艙人員嘗試自行排除故障，僅恢復應急發電機供電；0516 時，臺馬之星船長向基隆港監控中心求援。約 1020 時，連江縣政府緊急徵調之東彥 1 號拖船抵達臺馬之星船邊，將失去動力之臺馬之星拖往福澳港。約 1500 時，臺馬之星抵達福澳港並完成靠泊作業。事故後，臺馬之星船舶管理公司立即派遣 1 名技師前往檢修，於當日深夜重新啟動發電機後恢復船上供電，臺馬之星事故航跡詳圖 2。

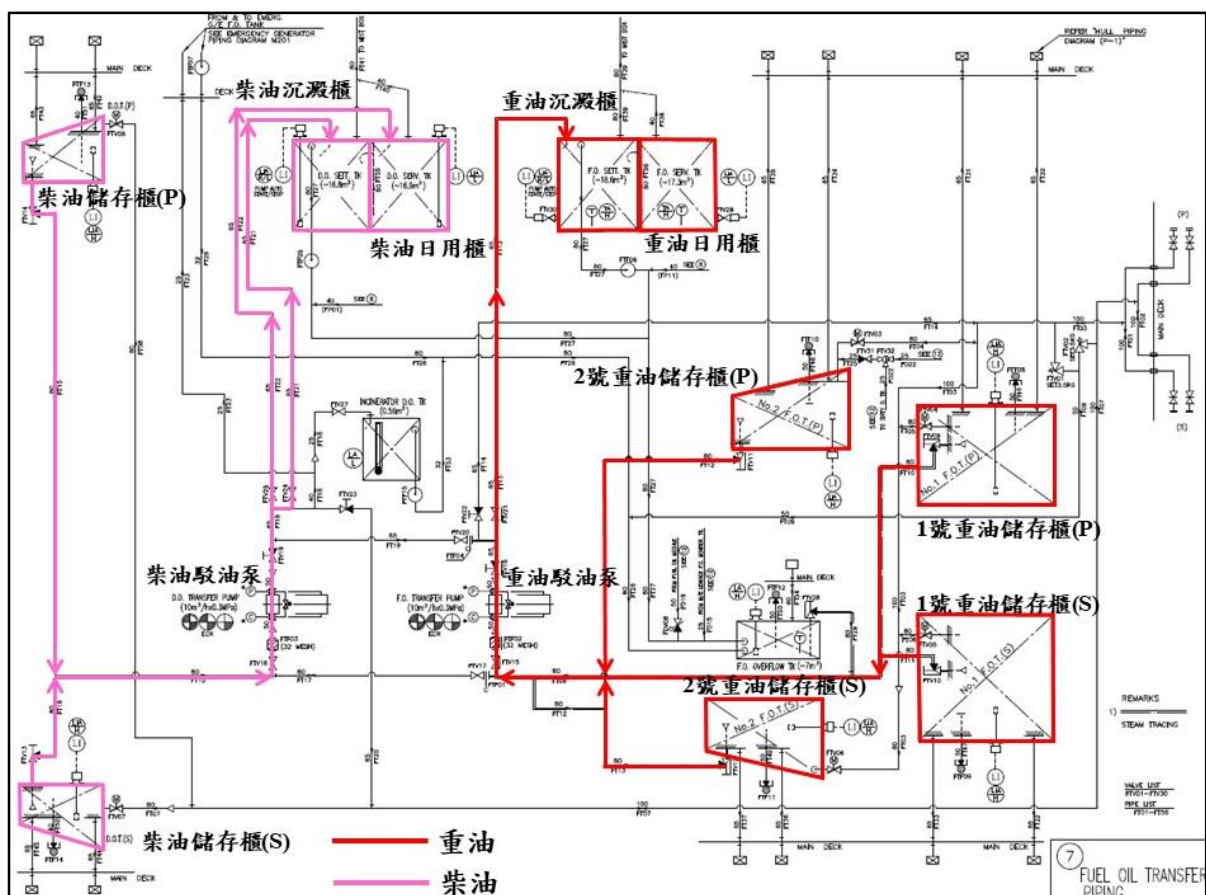
圖 3 燃油駁油管路圖

臺馬之星有4個重油儲存櫃及2個柴油儲存櫃，並且各有1個重油沉澱櫃、重油日用櫃、柴油沉澱櫃及柴油日用櫃，其中重油日用櫃容量為16.79 m<sup>3</sup>，柴油日用櫃容量為16.85 m<sup>3</sup>。

重油自重油儲存櫃出口閥，經駁油泵送至重油沉澱櫃，沉澱櫃蒸氣加熱管對重油加熱，以蒸散重油內殘留水分，並且使重油內雜質沉澱，最後沉澱櫃之重油再經淨油機分離重油內雜質後，駁入重油日用櫃供機器設備使用；柴油自柴油儲存櫃出口閥，經駁油泵送至柴油沉澱櫃或柴油日用櫃，因柴油中水分與雜質較少，可不必經蒸散殘留水分、雜質沉澱及淨油等程序，直接供給機器設備使用，故柴油駁油泵可直接駁油至柴油日用櫃。臺馬之星燃油駁油管路詳圖3。

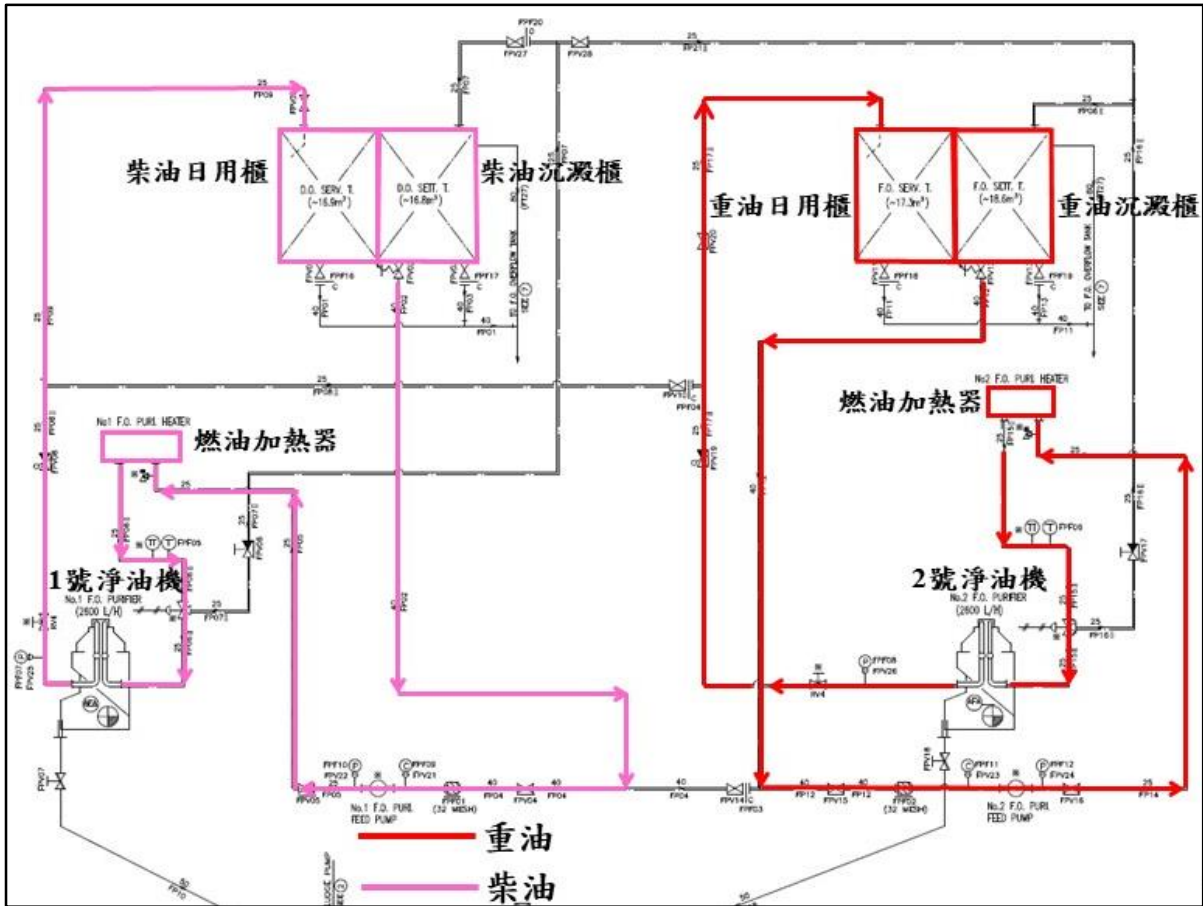
圖 4 燃油淨油管路圖

臺馬之星有 2 部燃油淨油機，品牌型號為 Alfa Laval P636，依據臺馬之星燃油淨油管路圖（詳圖 4），重油及柴油皆可經由 1 及 2 號淨油機進行淨油。重油及柴油自沉澱櫃出口閥，經輸油泵（Feed Pump）將燃油送至淨油機燃油加熱器，將燃油加熱至一定溫度<sup>7</sup>後，送入淨油機進行淨油，淨油後再輸送至日用櫃供機器設備使用。

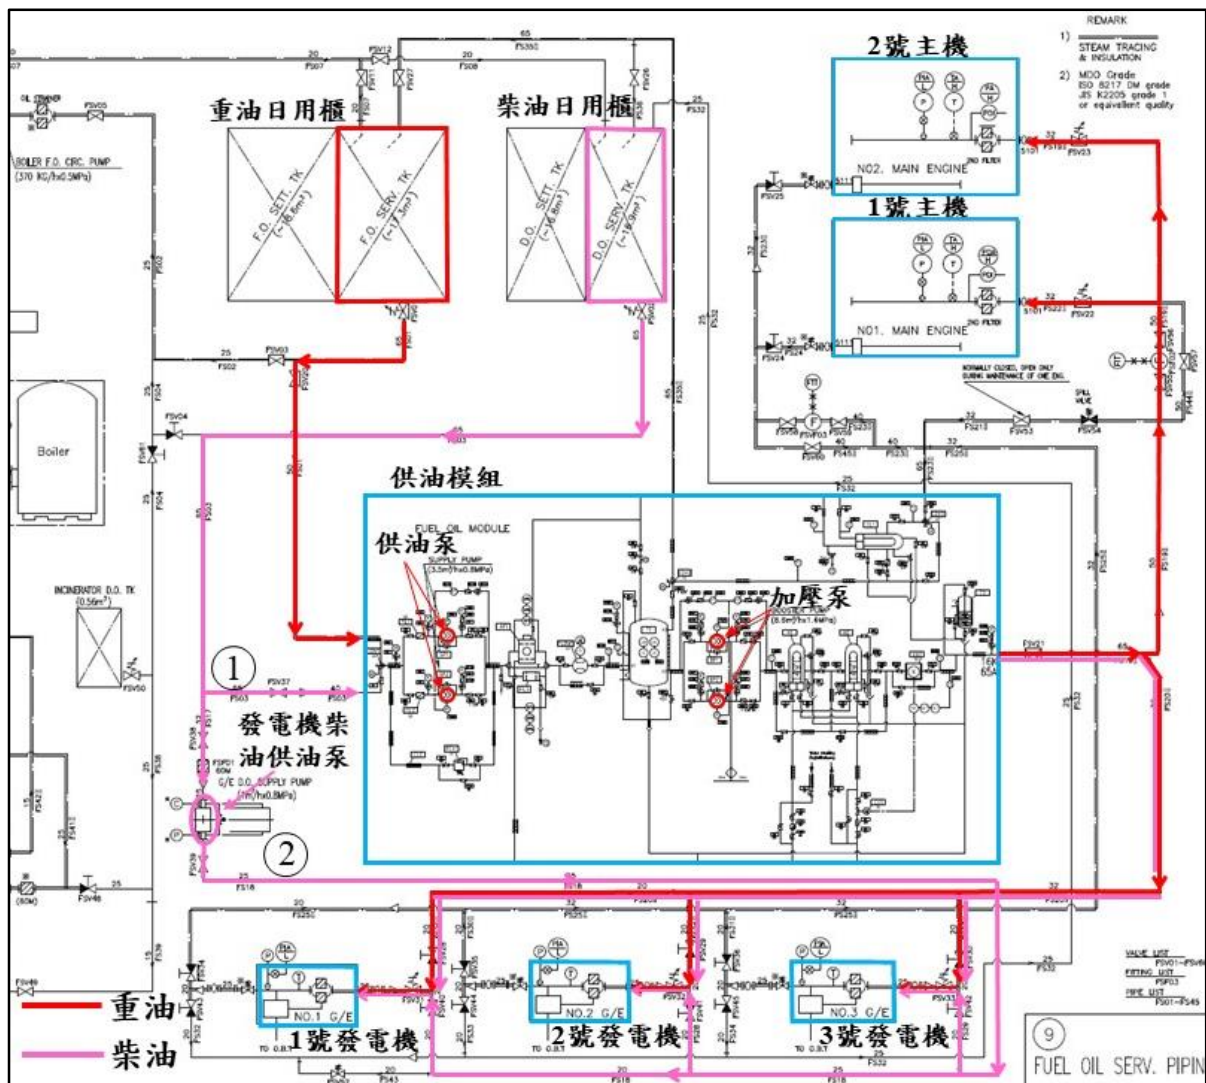
圖 5 燃油供油管路圖

臺馬之星有 2 部主機與 3 部發電機，皆可使用重油或柴油為燃料，1 號發電機設定為備援發電機。重油自日用櫃出口閥經燃油模組輸送至主機及發電機使用；柴油自日用櫃出口閥後分為兩道管路系統，一路是經供油模組，與重油同路，供應給主機及發電機使用，另一路是經發電機柴油供油泵，單獨供應給發電機使用。臺馬之星供油管路詳圖 5

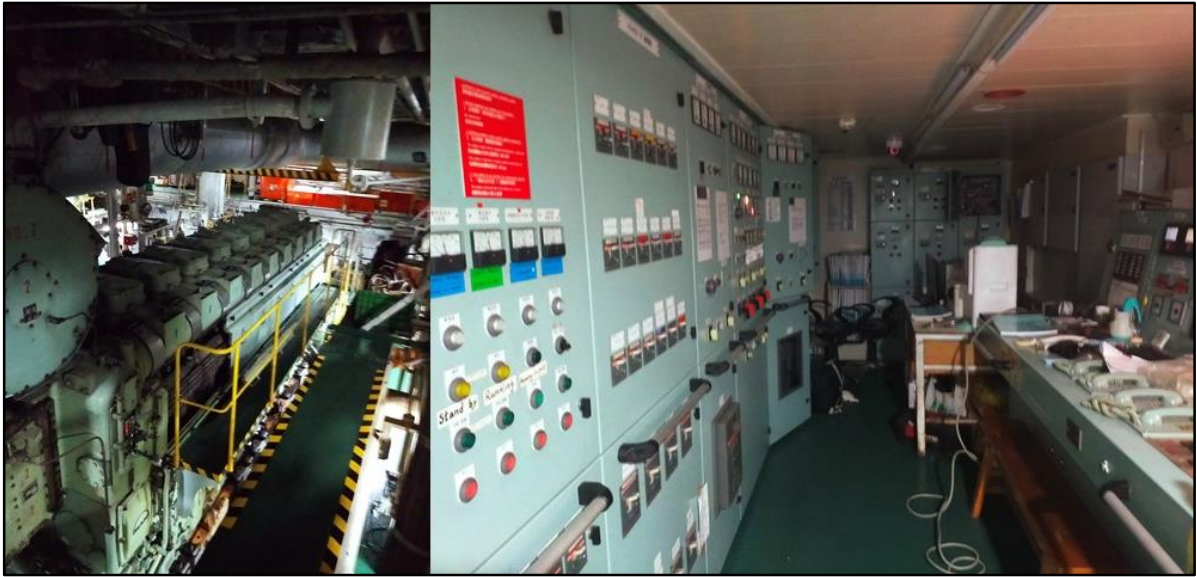
圖 6 機艙緊急照明

1. 臺馬之星 3 部發電機未啟動，全船僅依靠緊急發電機供電，機艙僅有緊急照明（詳圖 6）。

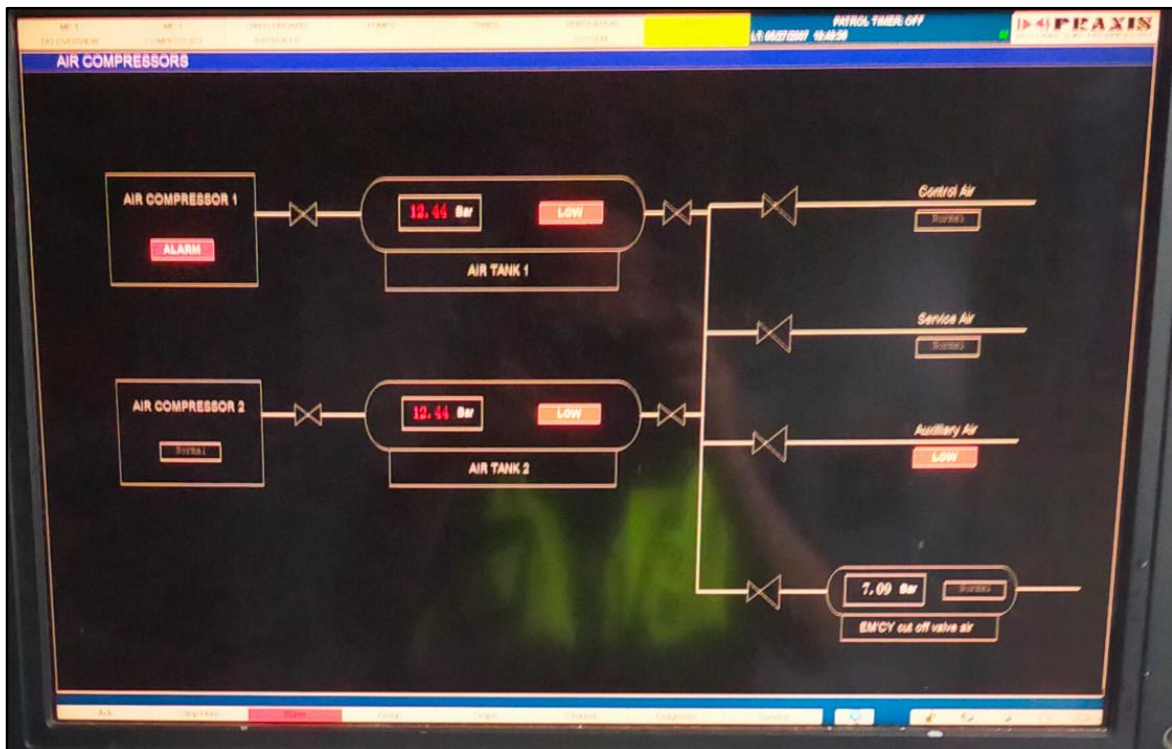
圖 7 空氣櫃壓力不足

2. 機電技師發現啟動空氣壓力不足，無法啟動發電機及主機，故船上先啟動 2 號空壓機應急補充空氣櫃（詳圖 7）。

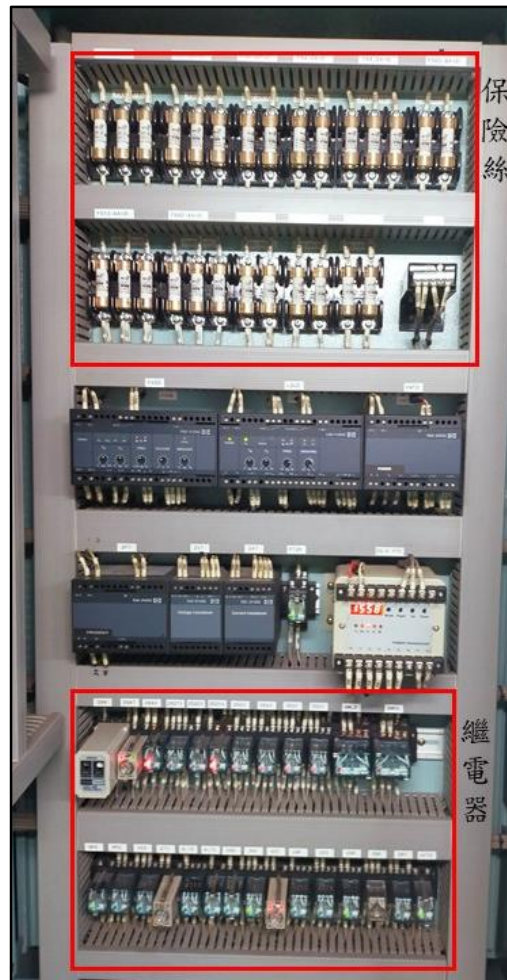
圖 8 主配電盤保險絲與繼電器

3. 機電技師檢視發電機主配電盤，發現警報繼電器 (Relay) 亮燈，表示警

報或 ACB 未復歸，經進一步檢查主配電盤警報相關的保險絲是否損壞，並且將警報定時器及警報繼電器拔掉，待確認保險絲無損壞後，將保險絲及警報繼電器復位，此時主配電盤之警報繼電器已無亮燈，ACB 復歸。主配電盤保險絲與繼電器之照片詳圖 8。

受訪者約 1730 時於福澳港登上臺馬之星檢修，當時緊急發電機正常供電，3 部發電機未運轉且空氣瓶空氣壓力不足，及發電機主配電盤內警報繼電器亮燈，表示警報或 ACB 未復歸。受訪者在等待空氣瓶空氣達可供發電機啟動的壓力時，先確認發電機主配電盤警報相關的保險絲是否損壞，將警報定時器及警報繼電器拔掉，待確認保險絲無損壞後將保險絲及警報繼電器安裝回去，此時主配電盤之警報繼電器已無亮燈。當空氣瓶壓力足夠後，隨即啟動 3 號發電機測試，但 ACB 依舊無法併入電網，經量測 ACB 接點，確認有電進來，接著再啟動 2 號及 1 號發電機，ACB 亦無法併入電網，但皆有電進入 ACB 接點。經檢視 ACB，發現 ACB 被人拉出後，未安裝至定位，後使用手把將 ACB 搖至定位，ACB 即可正常併入電網，全船恢復正常供電，並且將警報定時器安裝回去，警報繼電器亦無異常亮燈，故障完全排除。

全船恢復正常供電後，受訪者檢視主配電盤線路圖，發現於各發電機配電盤上有 ACB 復歸按鈕，不需將保險絲、警報定時器與警報繼電器拔出，即可完成 ACB 復歸動作。

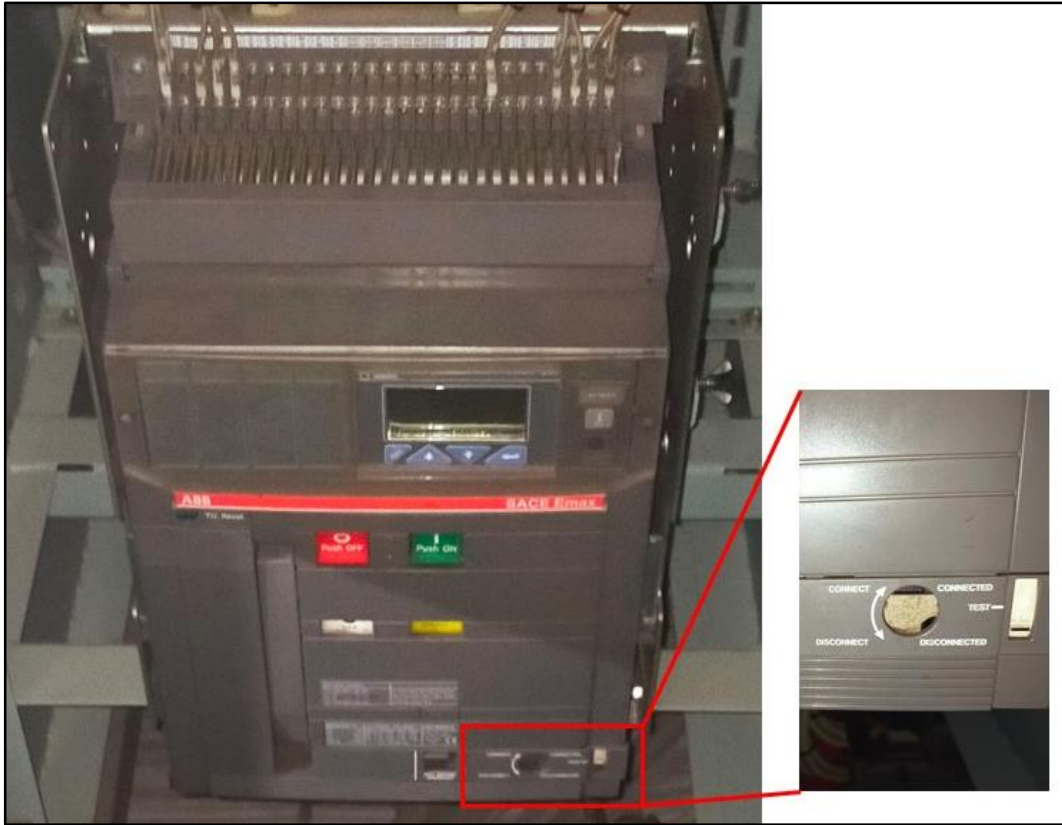
圖 9 ACB 斷開及連接顯示處

4. 機電技師啟動 3 號發電機，但 ACB 無法併入電網，經機電技師檢查後，發現船員自行檢修時，將 3 部發電機主配電盤的 ACB 抽出後，僅將 ACB 器推回，未以手把轉至定位。經查，臺馬之星發電機主配電盤之 ACB 於抽出或推回時，須使用手把將 ACB 轉至斷開 (Disconnect) 至連接 (Connect) 的位置，ACB 斷開及連接顯示處詳圖 9。

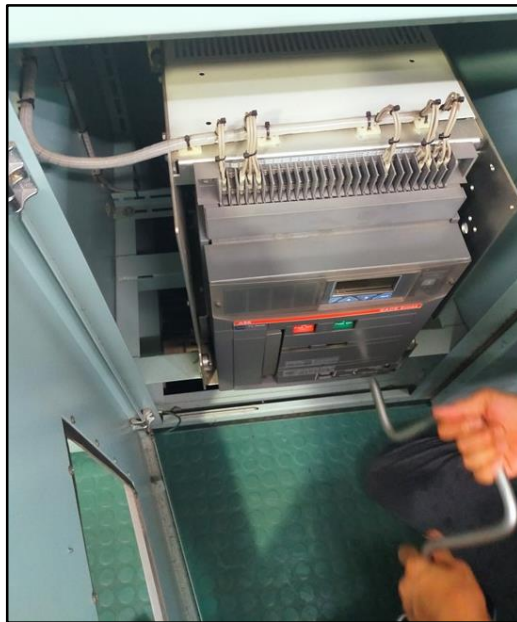
圖 10 用手把將 ACB 轉動至連接位置

5. 船員以手把將 ACB 轉至連接位置（詳圖 10）後，機電技師啟動 3 號發電機，ACB 順利併入電網，臺馬之星恢復正常供電。

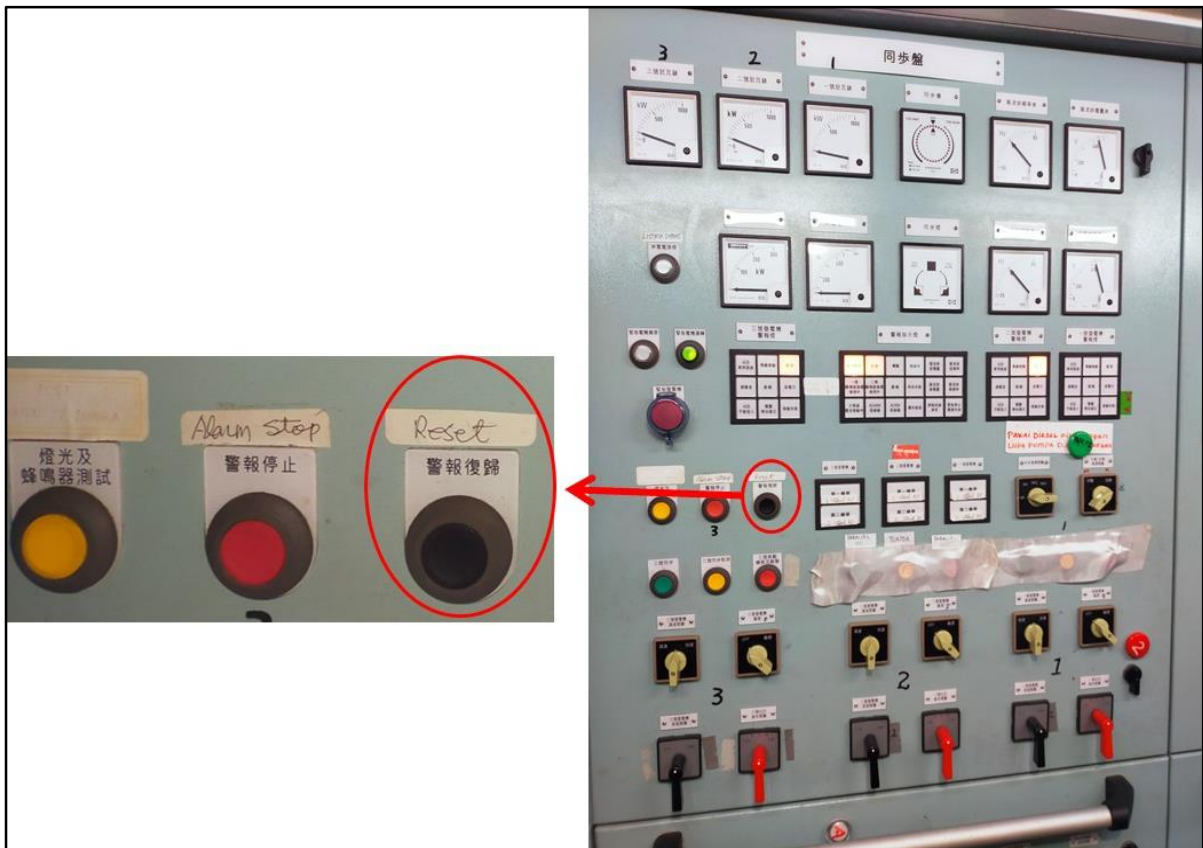
圖 11 同步盤警報復歸按鈕

調查小組檢視發電機同步盤與主配電盤，發現於同步盤上有警報復歸按鈕（詳圖 11）及主配電盤有 ACB 復歸按鈕（詳圖 12），當 ACB 因警報與安全裝置跳脫時，按下警報復歸與 ACB 復歸按鈕，即可完成復歸動作。

經查，臺馬之星主配電盤及相關裝置位置處附近未放置斷電後復電程序書。

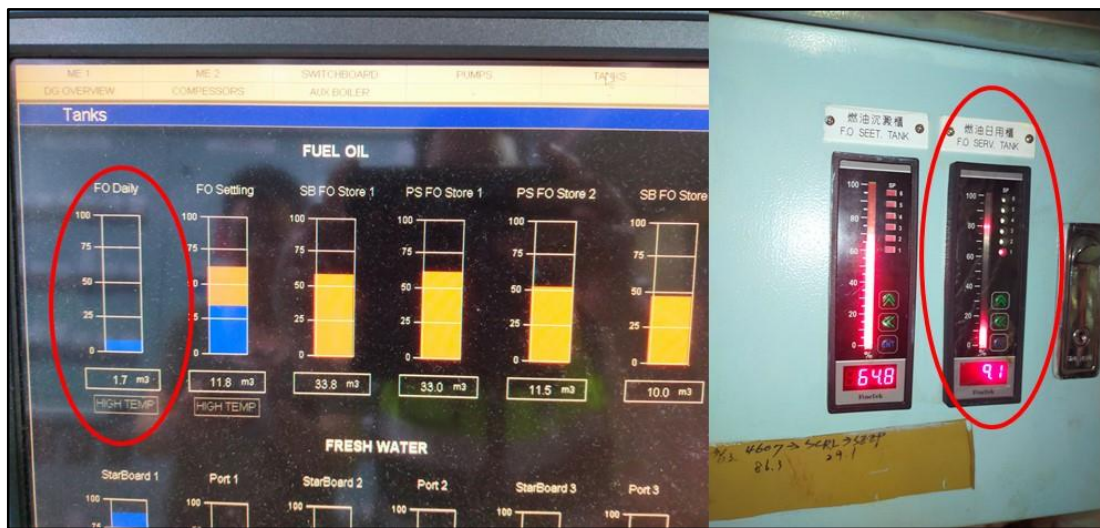
圖 13 臺馬之星 6 月 3 日停泊福澳港時重油日用櫃油位

依據臺馬之星 6 月 3 日停泊福澳港時，機艙監控系統重油日用櫃油位為 1.7 m<sup>3</sup>，現場液位計為 9.1 %（詳圖 13）。

經查，此時已完全無法自重油日用櫃抽到油供給主機及發電機使用，重油日用櫃油位剩餘 1.7 m<sup>3</sup>。

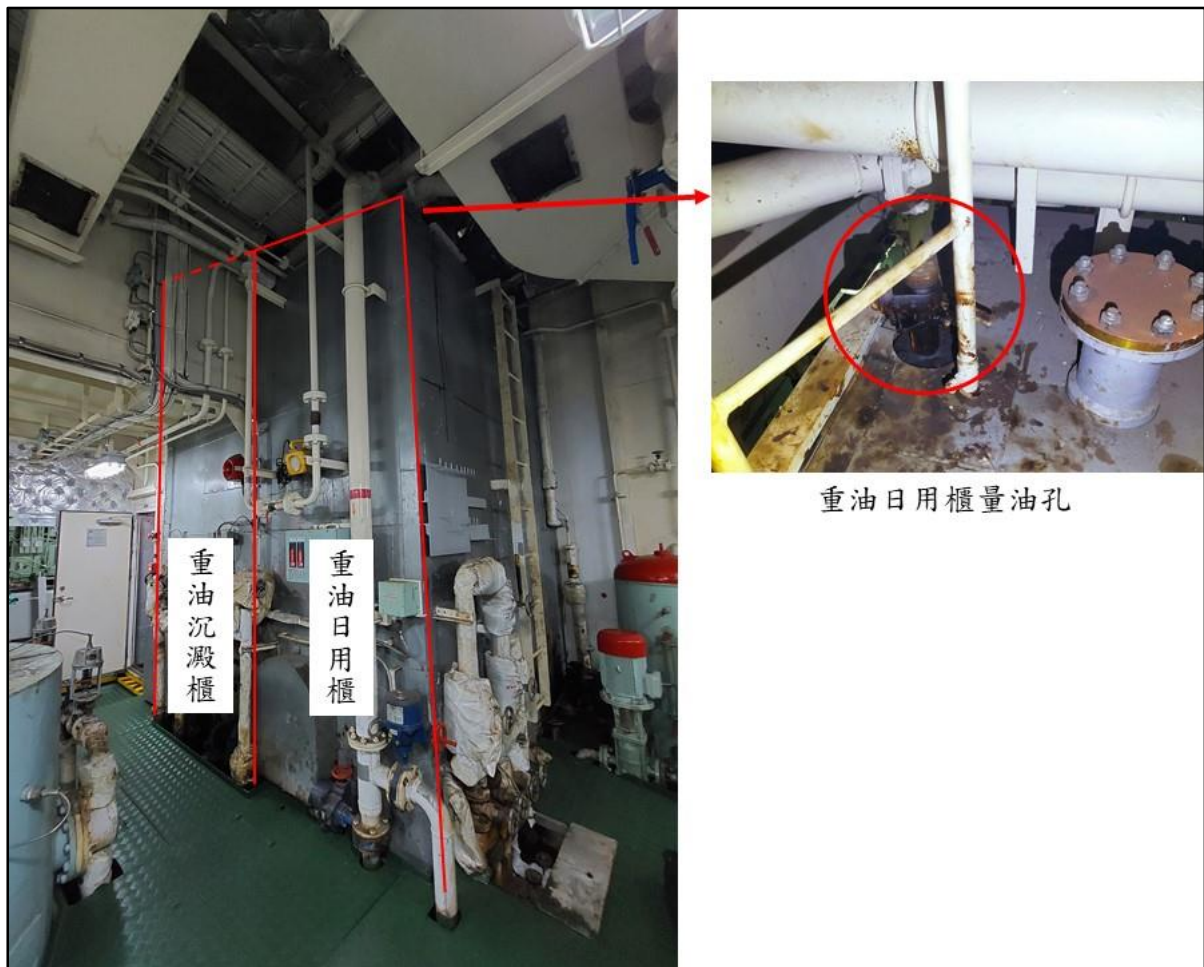
圖 14 重油日用櫃量油孔

為確認重油日用櫃實際油位與機艙監控系統顯示兩者是否存在差異，於 6 月 9 日調查小組偕同臺馬之星二管輪實際測量重油日用櫃油量，重油日用櫃量油孔位置詳圖 14。經測量後，重油日用櫃實際油量<sup>8</sup>為 2.442 m<sup>3</sup>，機艙監控系統顯示油量為 3 m<sup>3</sup>；經比對，實際油量比顯示油量少 0.558 m<sup>3</sup>。
