Metro Taipei

運安會議題講座 營運安全管理及實務案例分享

台北捷運公司工安處 傅敏雄

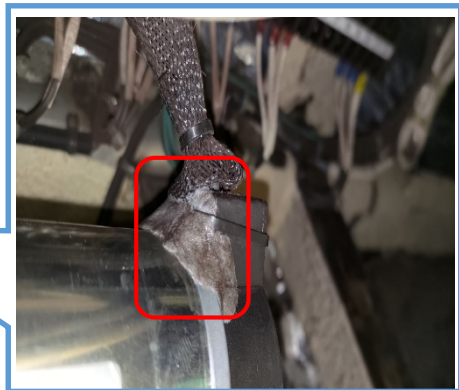
異常原因

- 1.車門馬達故障，致車門無法關閉。
- 2.車門馬達有出線口，密封效果差，外氣進入持續累積粉塵和碳刷粉末，造成碳刷與換向片之阻值異常。

改善對策

- 1.執行全車隊車門馬達阻值量測專案，並納入半年檢，提早發現阻值異常之車門馬達，提升設備妥善率。
- 2.對於車門馬達出線口，執行全車隊防塵改善專案，以油性土填補，減少髒污累積。

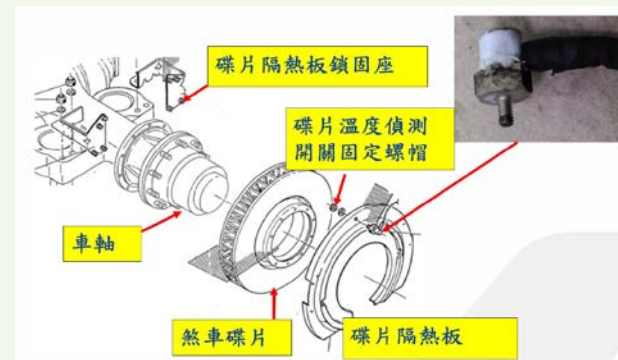
異常原因

列車煞車碟溫度偵測開關異常，造成開關本體與金屬固定座短路

改善對策

1. 執行全車隊阻抗量測(大於110MΩ)。
2. 改善電聯車煞車碟片溫度開關偵測為並聯方式。
3. 於煞車碟片溫度開關塗佈一層絕緣防水劑，以防止水氣入侵。

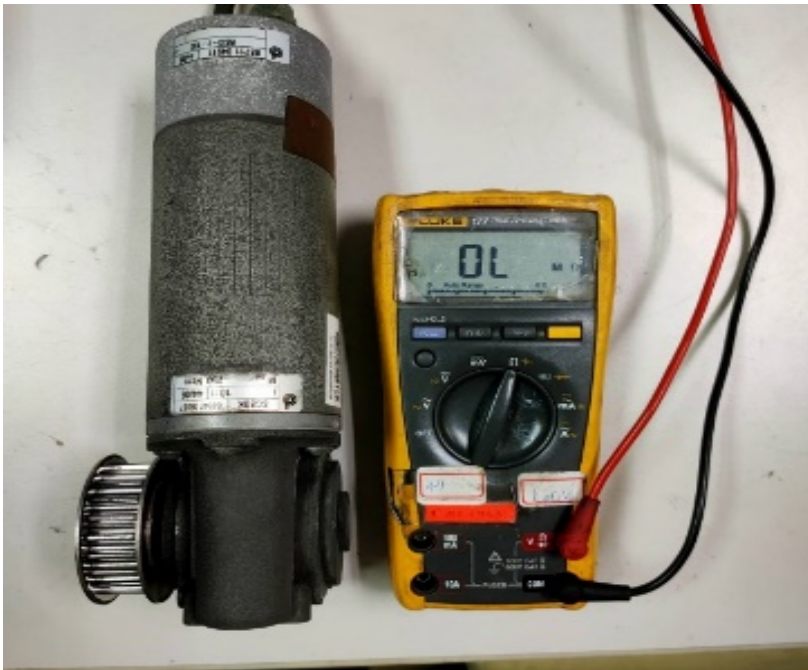
112年6月文湖線月台門異常事件

- 3月下旬約10:00，列車離開月台時**2號月台門無法關閉，列車停在月台無法出發**，維修人員故障排除無效，站長引導旅客下車換乘其他列車，**延誤約3分鐘**。

異常原因

- 1.月台門馬達故障，致月台門無法關閉，安全迴路無法成立。
- 2.經拆下馬達量測後，確認為線圈開路異常。

改善對策

文湖線內湖段月台門馬達（共計192顆），自111年起執行汰換更新，截至112/12/6已更換132顆(執行率68.8%)，尚餘60顆未更換，後續依排程執行汰換作業。
