# 國家運輸安全調查委員會

## 重大運輸事故調查報告

### 1121003 國統 3 號漁船日本釧路港外海船員傷亡事故

TTSB-MOR-24-05-001

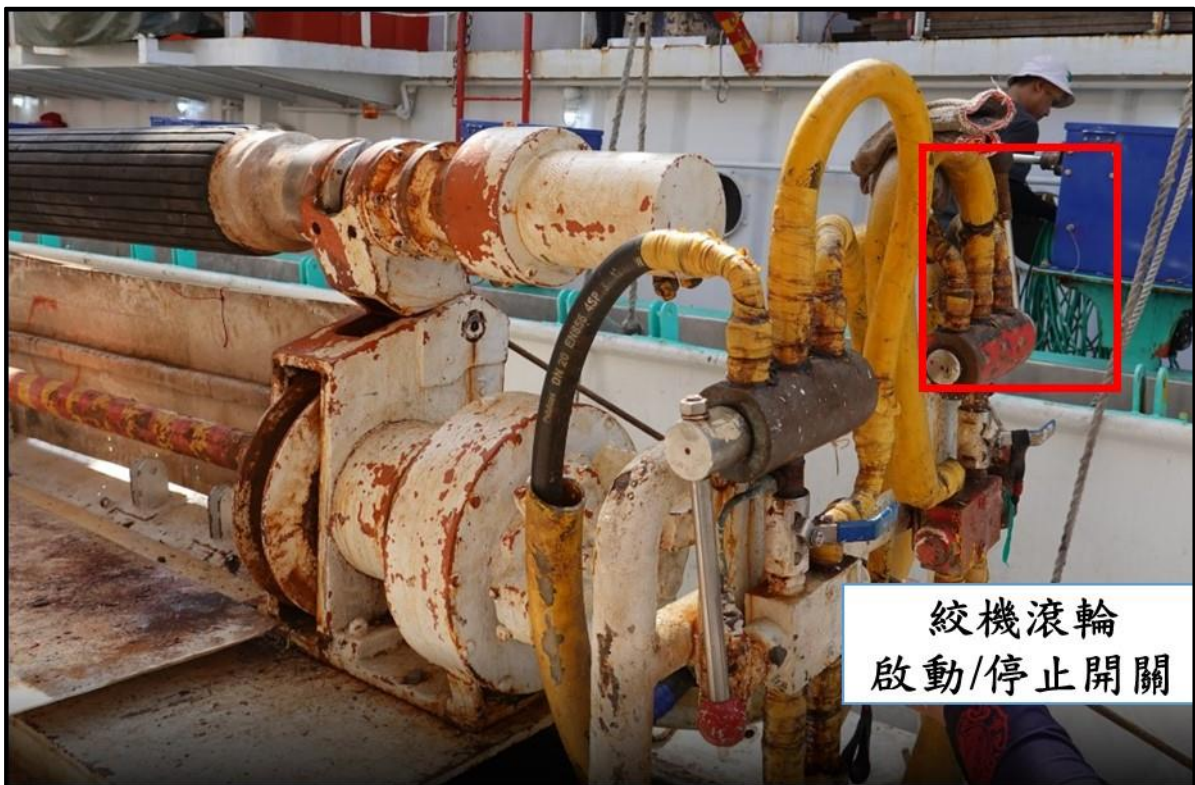
民國 112 年 10 月 3 日約 0120<sup>1</sup>時，1 艘國統漁業股份有限公司所屬漁船「國統 3 號」(詳圖 1)，漁船統一編號 CT7-0642，總噸位 1094<sup>2</sup>，船上 52 名船員(包含 1 名國籍船長、國籍船員 4 名、印尼籍船員 16 名及菲律賓籍船員 31 名)於日本釧路港東北方 630 浬<sup>3</sup>公海進行秋刀魚捕撈作業時，船上 1 名菲律賓籍船員被右舷絞機的滾輪絞傷(詳圖 2)，造成該名船員左肩嚴重撕裂傷。船長立即停止捕撈作業，隨即派人急救該名船員。經檢視發現該名船員傷勢嚴重，於是船長決定將該名船員送至日本釧路港岸上醫院治療。該名船員於船上急救 2 小時後仍無效而罹難<sup>4</sup>，其餘船員均安。

圖 2 國統 3 號右舷絞機滾輪外觀圖

漁撈機械因漁具作業特性之不同，常見的絞機分為摩擦輪式及滾筒式 2 類。滾筒式絞機（詳圖 2）主要組件有 3 項：滾輪、兩側凸緣及排纜器。以「國統 3 號」為例，漁船船員常見的傷害類型為操作絞機（Winch）時受傷或死亡。

事故當日，「國統 3 號」漁船於日本釧路港東北方 630 浬公海進行捕撈作業時，1 名船員左肩捲入絞機滾輪中，傷勢嚴重無法立即取得完整及專業的醫療急救，致使事故船員於海上送醫途中不幸罹難。
