國家運輸安全調查委員會

重大運輸事故 事實資料報告

1121130 小客車國道 1 號往北大雅路段

追撞工程緩撞車事故

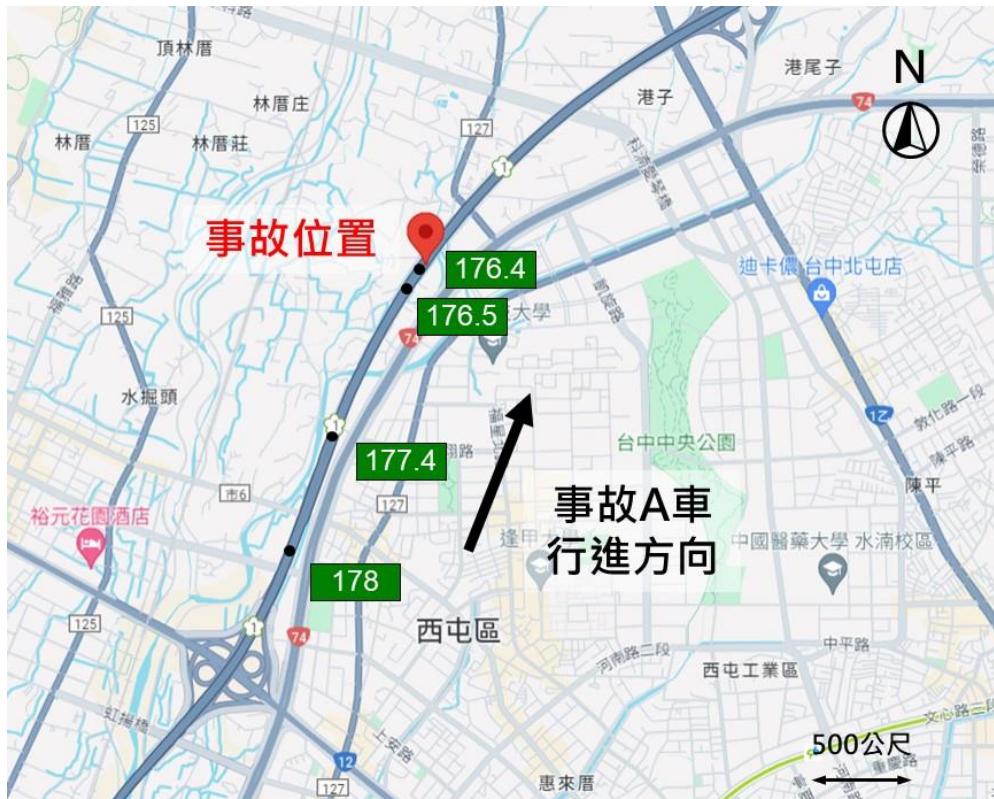
圖 1.1-1 事故發生位置圖

民國 112 年 11 月 30 日 2128 時¹，1 輛自用小客車（以下簡稱事故 A 車）於國道 1 號北上 176.4K 大雅路段發生追撞工程緩撞車（以下簡稱事故 B 車）事故，事故發生位置如圖 1.1-1，造成事故 A 車車頭及事故 B 車車尾之緩撞設備損壞，本案無人傷亡。

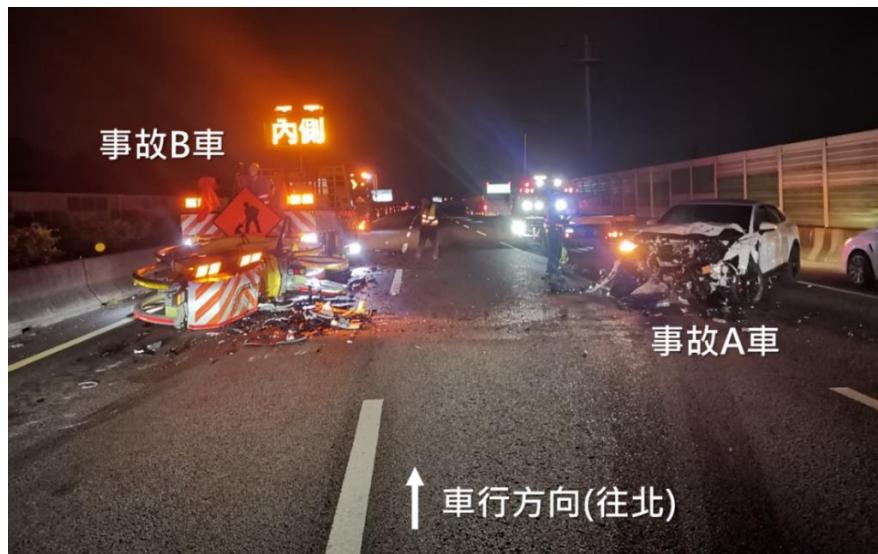
圖 1.1-2 事故現場

兩車碰撞後，造成事故 A 車車頭變形受損，事故 B 車車尾緩撞設備受撞擊凹陷及破裂，其餘未受損；事故後未造成任何人員傷亡，事故現場照片如圖 1.1-2。

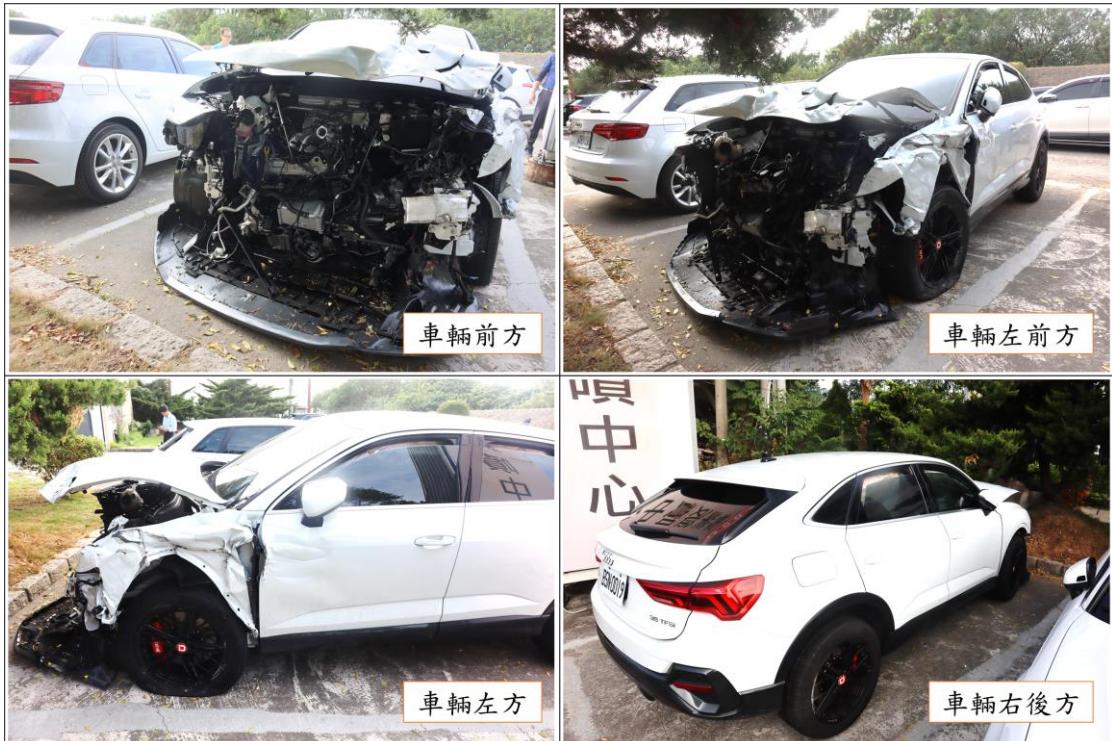
圖 1.3-1 事故 A 車損害情形

事故 A 車因撞擊事故 B 車，造成事故 A 車引擎蓋、前保險桿、左右側葉子板及駕駛側車門、大燈、氣壩及下護板等受損；引擎室內包含水箱、引擎等設備受損；右後方輪圈及左後方避震器受損；車內空氣囊（Airbag，俗稱安全氣囊）除雙前座側面氣囊（Side Airbag）外皆全數展開，事故 A 車受損情形如圖 1.3-1。

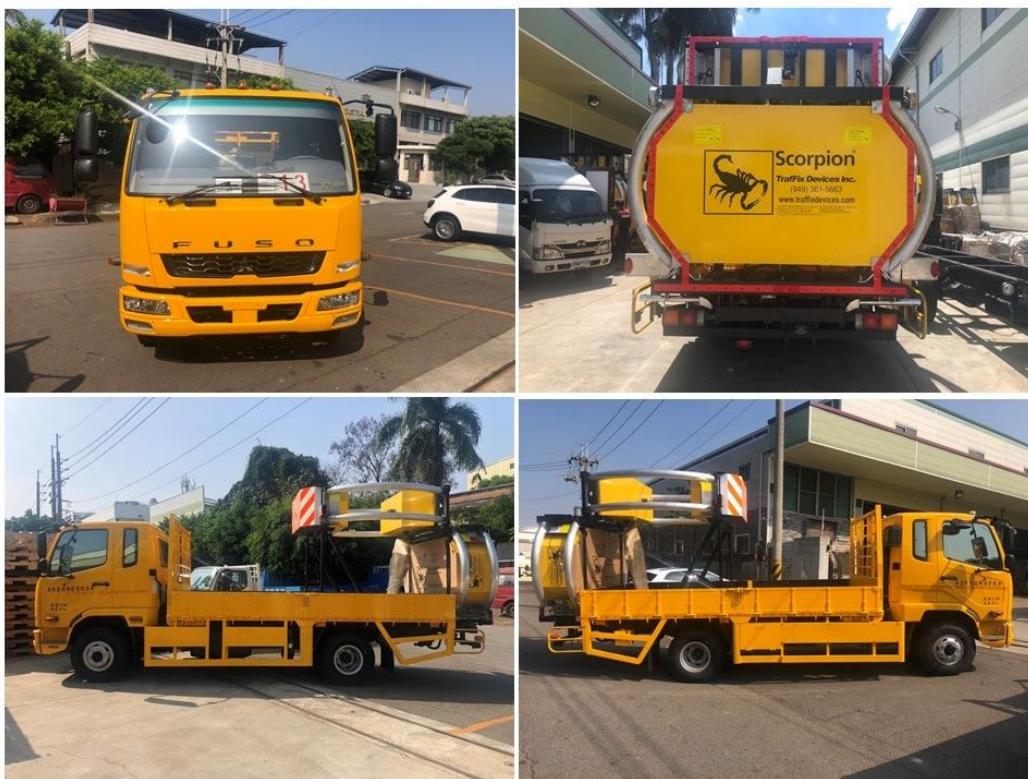
圖 1.4-1 審驗合格車輛照片

事故 B 車為廣懋資源科技有限公司（以下簡稱廣懋）所有，民國 109 年 12 月出廠，民國 109 年 12 月 2 日登檢領照，車種為自用大貨車，特殊車種為工程車，廠牌為中華，底盤製造商為中華汽車工業股份有限公司（以下簡稱中華），車身打造廠為永安雅企業有限公司，車輛型式為 YAY11FCKG6F02。交通部核以安審（109）字第 43088 號少量車輛型式安全審驗合格證書，車輛基本資料如表 1.4-1 所示，審驗合格車輛照片如圖 1.4-1。

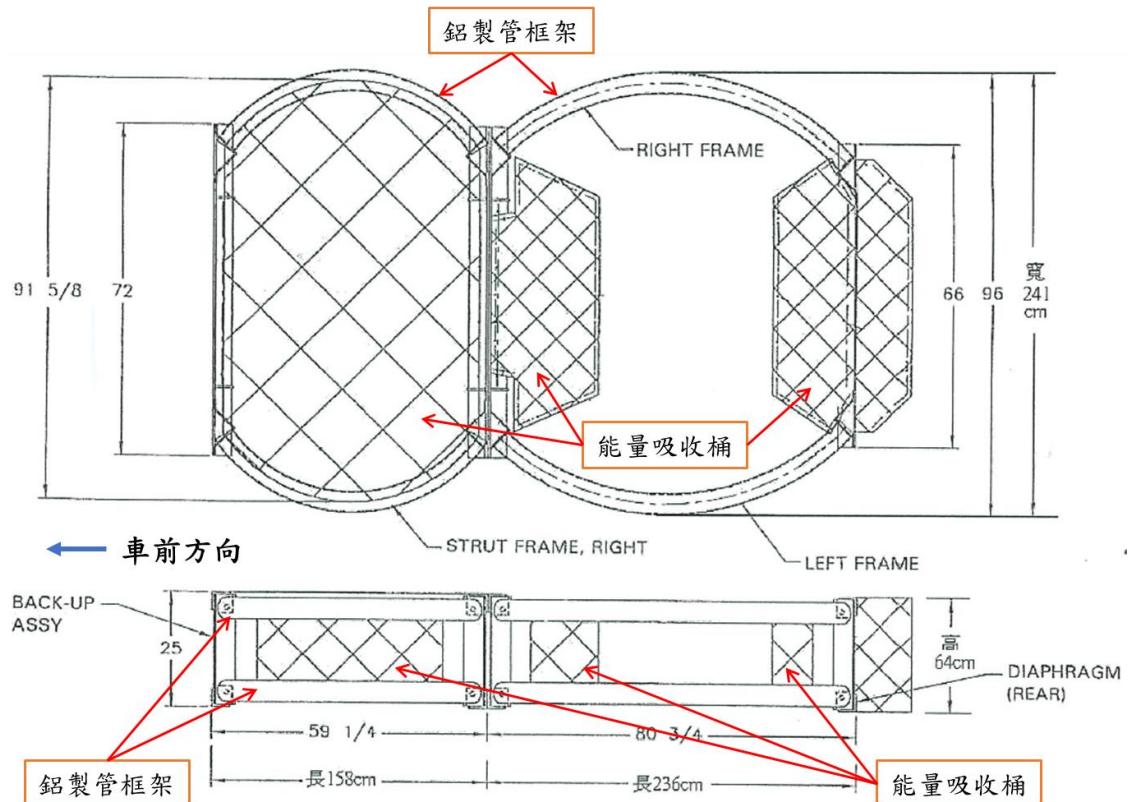
圖 1.4-2 緩撞設備結構示意圖

事故 B 車除車尾之緩撞設備受損外，其餘未受損；緩撞設備（結構如圖 1.4-2）受撞擊處主要為右後方，2 節能量吸收桶受撞擊導致凹陷及破裂、右後側鋁製管框架彎曲；緩撞設備與車身連結處、鋁製管框架與能量吸收桶連結處皆有變形脫落之情況，緩撞設備受損情形如圖 1.4-3 所示。

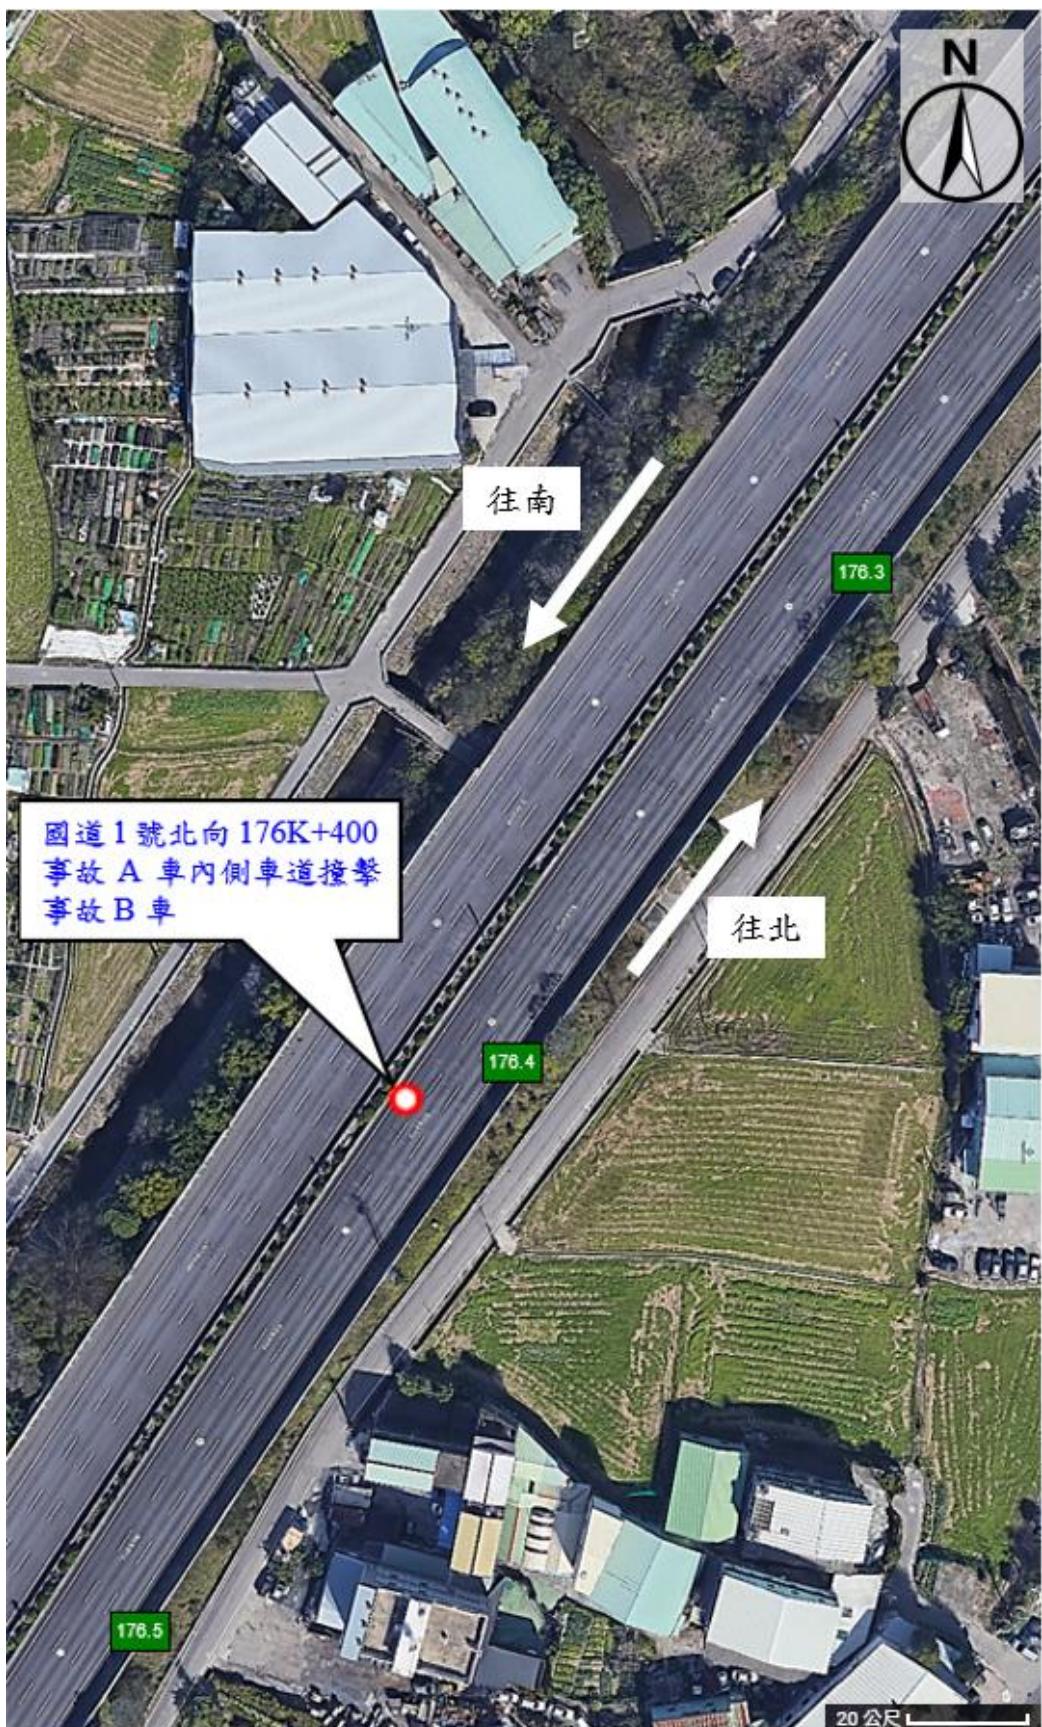
圖 1.8-1 事故地點路段車道佈設及路面標線示意圖

事故地點位於國道 1 號臺中大雅路段北向 176K+400 處，事故地點前後路段（國道 1 號北向 178K+000 至 176K+000）之幾何條件如下：

3. 北向道路橫斷面：路幅寬度 18.77 公尺、3 車道、車道寬度 3.65 公尺、中央分隔帶 3.0 公尺、內側路肩 1.0 公尺、外側路肩 3.0 公尺，外側護欄 0.82 公尺。
4. 路側防護設施：外、內側紐澤西護欄。
5. 線形：縱坡度 0.34% 至 1.97%、平曲線最小轉彎半徑 3,750 公尺、橫向坡度（路拱）2%。
6. 標線：路面邊線內側黃實線、外側白實線；三車道間繪製 2 車道線，詳圖 1.8-1。
7. 交通工程設施：路線編號標誌、測速照相警告標誌、速率限制標誌、出口預告標誌及指示性質告示牌，詳圖 1.8-2。

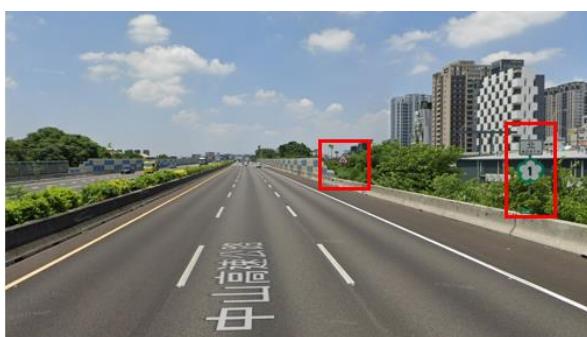
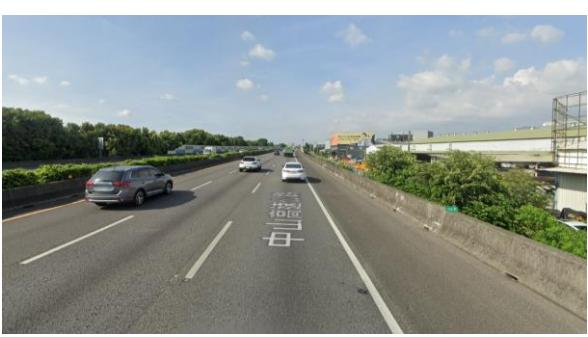
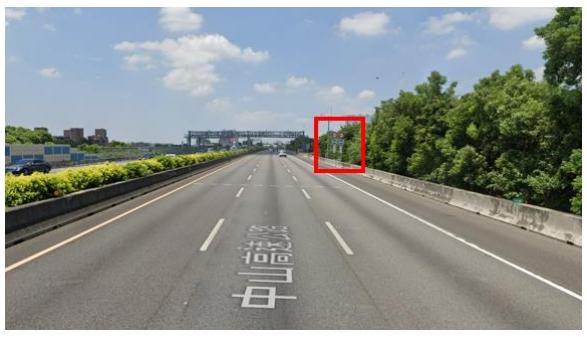
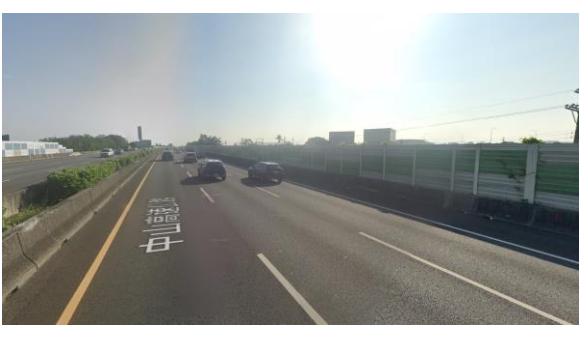
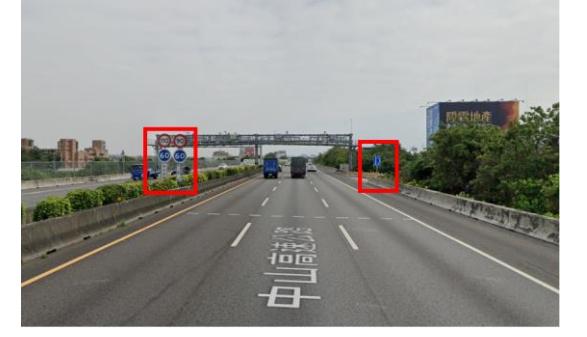
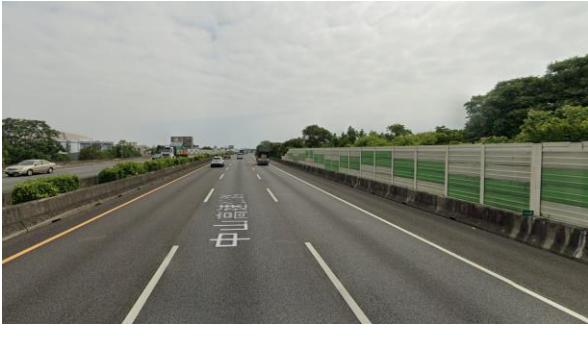
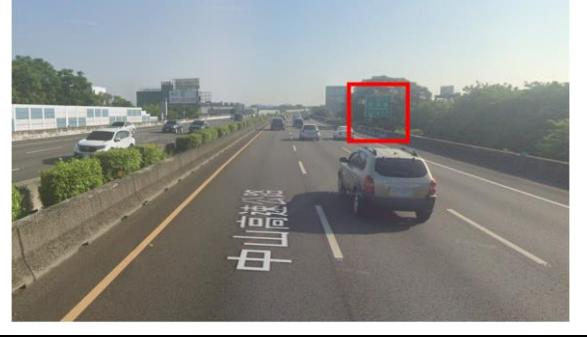
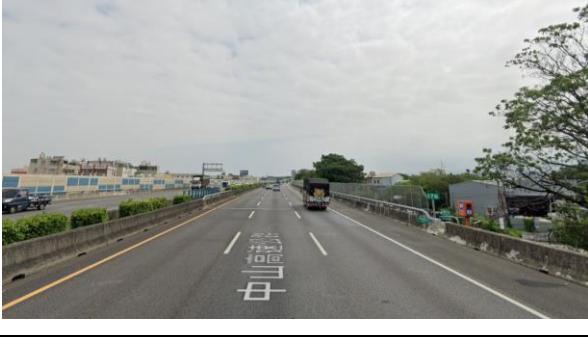
圖 1.8-2 事故附近路段車道及標誌標線配置現況

| 路線編號標誌及警告標誌 (177K+900) | 176K+700 北向附近 |
| 禁制標誌 (177K+600) | 176K+400 北向附近 |
| 禁制標誌及指示標誌 (177K+400) | 176K+200 北向附近 |
| 出口預告標誌 (177K+100) | 176K+000 北向附近 |

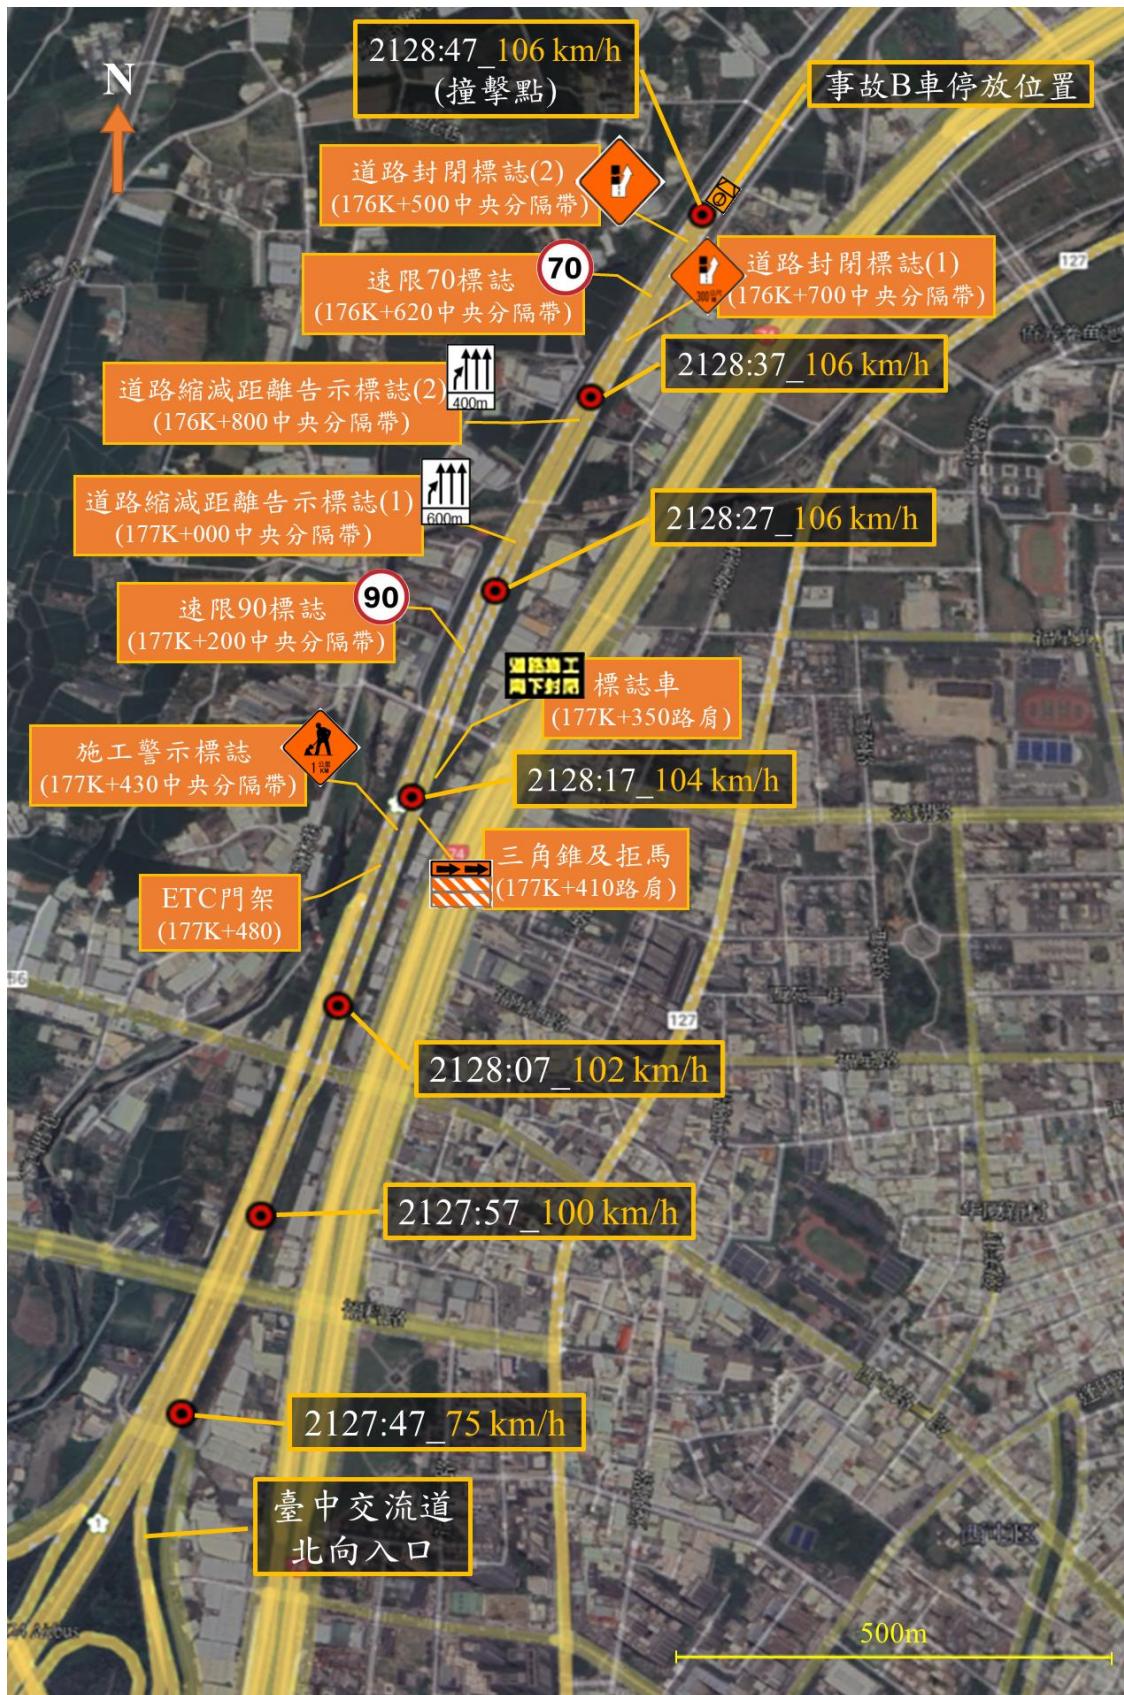
圖 1.9-1 事故 A 車撞擊前 1 分鐘軌跡資料及路側警示設施分布圖

事故 A 車之行車紀錄器係配備有全球定位系統 (Global Positioning System, GPS)，調查小組依據影像所記錄之 GPS 時間（每 10 秒 1 筆）、車速、經度及緯度，彙整事故前最後 1 分鐘之 GPS 軌跡，並依據行車紀錄影像套疊路側警示設施分布情形，如圖 1.9-1 所示。

行車紀錄器影像顯示，2127 時事故 A 車行經大雅路段內側車道 178K 處，2128:15 時事故 A 車行經 177.4K 處，開始通過沿途佈設之交通維持設施²，事故駕駛員訪談紀錄表示當時未發現有相關警示設施，僅直視車前方向並略有恍神狀況，2128:29 時行經 177K 處，前方車輛已變換至中線車道，直至事故發生前，已無其他車輛行駛於事故 A 車與事故 B 車之間，至 2128:47 時事故駕駛員始發現停駐於 176.4K 處之事故 B 車，惟當時距離僅約 5 公尺，雖有向右急轉方向盤，但仍閃避不及撞上事故 B 車。

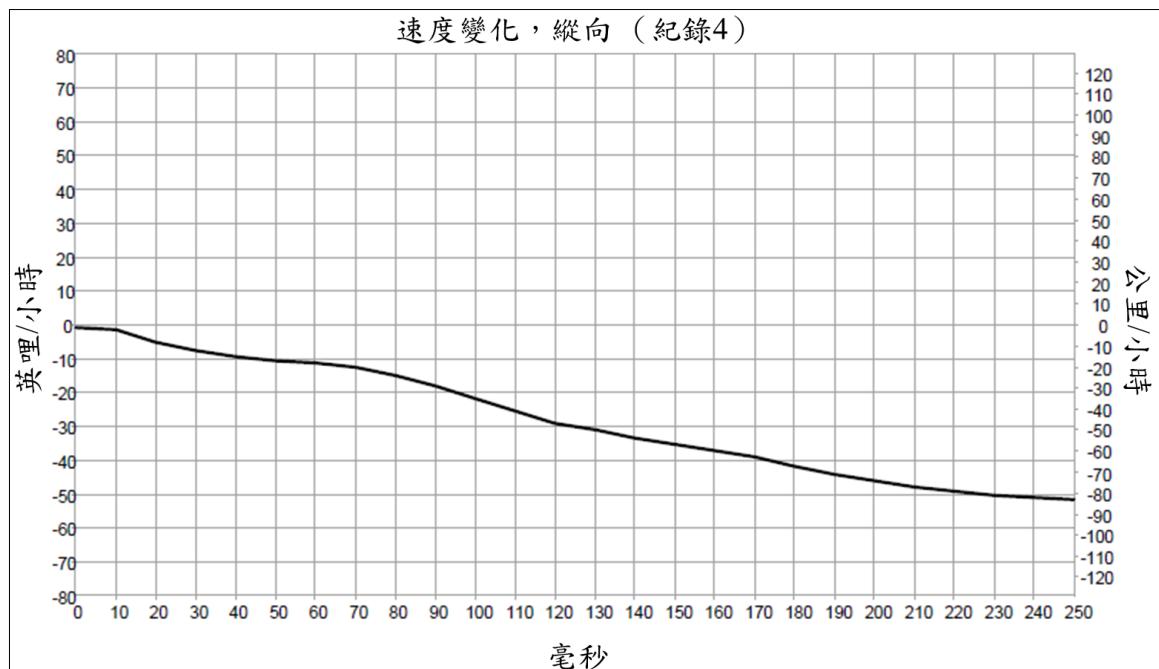
圖 1.9-2 事故 A 車撞擊後之縱向速度變化

事故 A 車撞擊當下至 250 毫秒後之速度及加速度 (g) 變化如圖 1.9-2 及圖 1.9-3 所示，為事故 A 車之縱向（行進方向）之減速狀態。

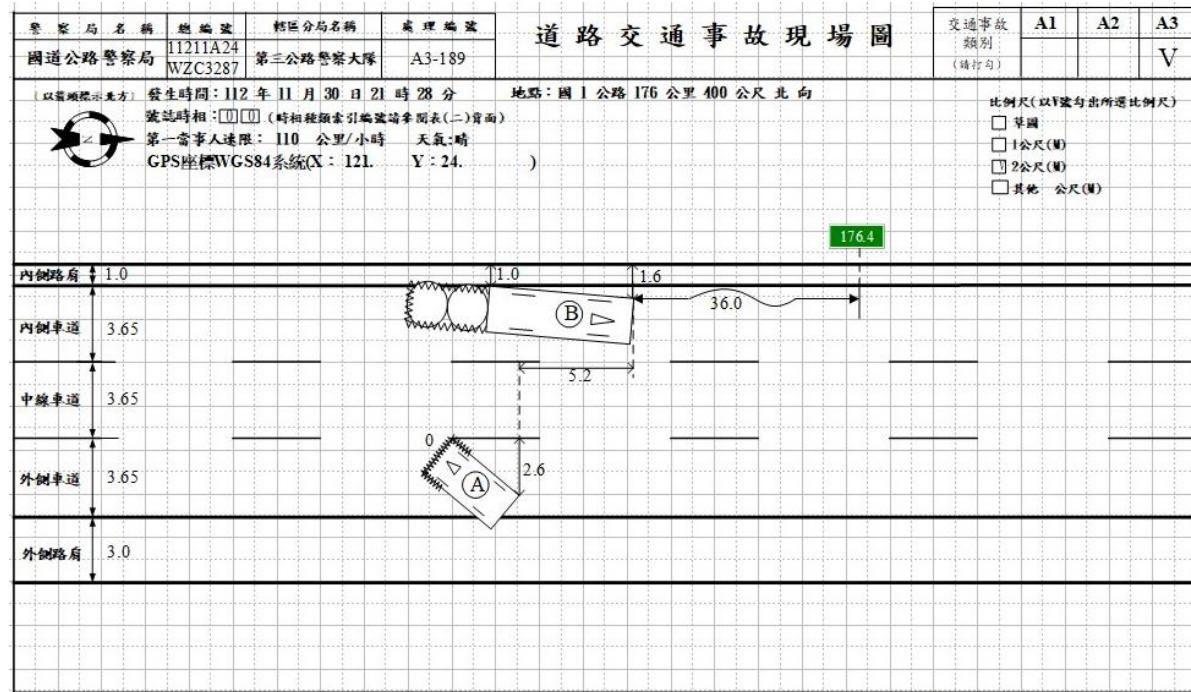
圖 1.10-1 事故 A 車及事故 B 車相對位置示意圖

事故發生後由公警局第三公路警察大隊繪製道路交通事故現場圖，事故A車及事故B車之相對位置如圖 1.10-1。本會調查小組人員抵達現場時，事故A車及事故B車皆已由車主移至停放地點，因此未進行現場測量作業。

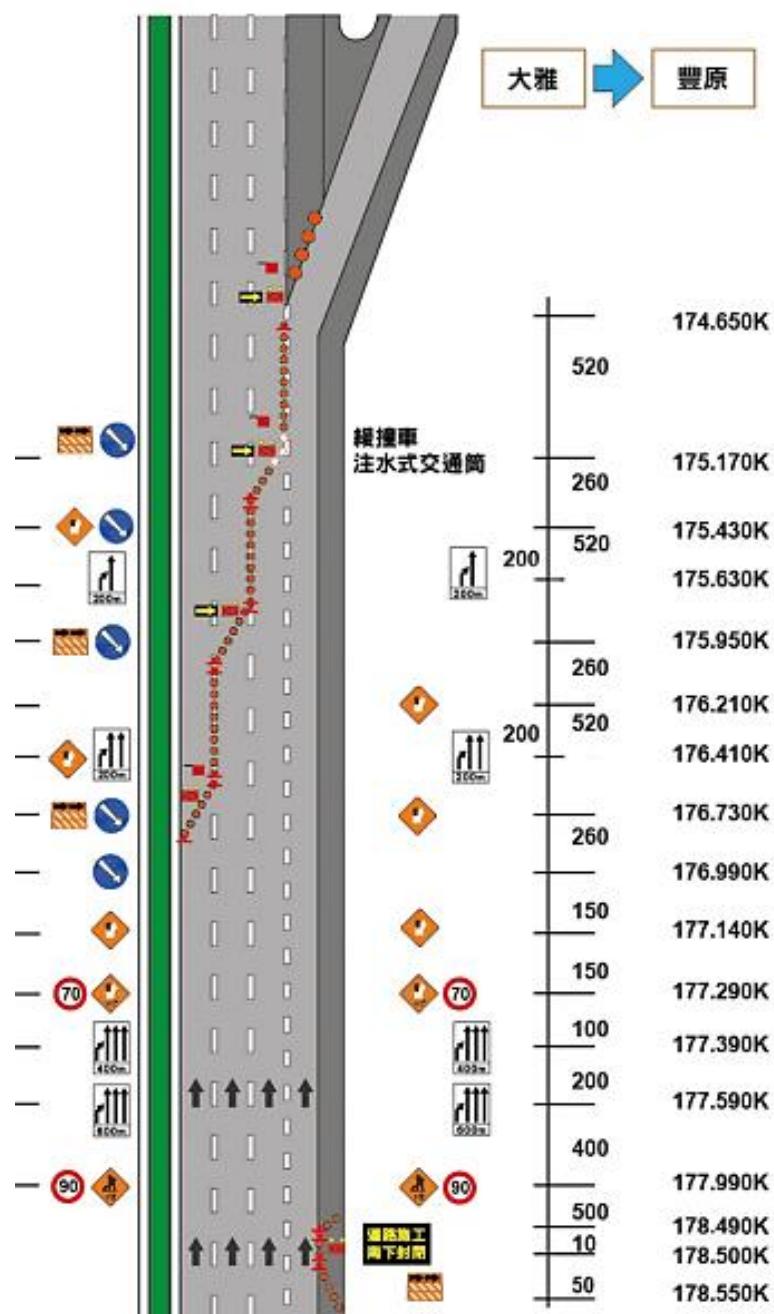
圖 1.14-1 大雅交流道北上主線封閉交通管制設施佈設圖

- 施工時間：民國 112 年 11 月 30 日 0800 時至 2200 時。
- 施工路段與方向：國道 1 號北向 183K+000 至 173K+500。
- 交通管制佈設：大雅交流道北上主線封閉，屬於中期性施工。
- 施工交通維持計畫之交通管制設施佈設圖，詳圖 1.14-1。
- 施工期間相關交通維持設施數量，詳表 1.14-1。

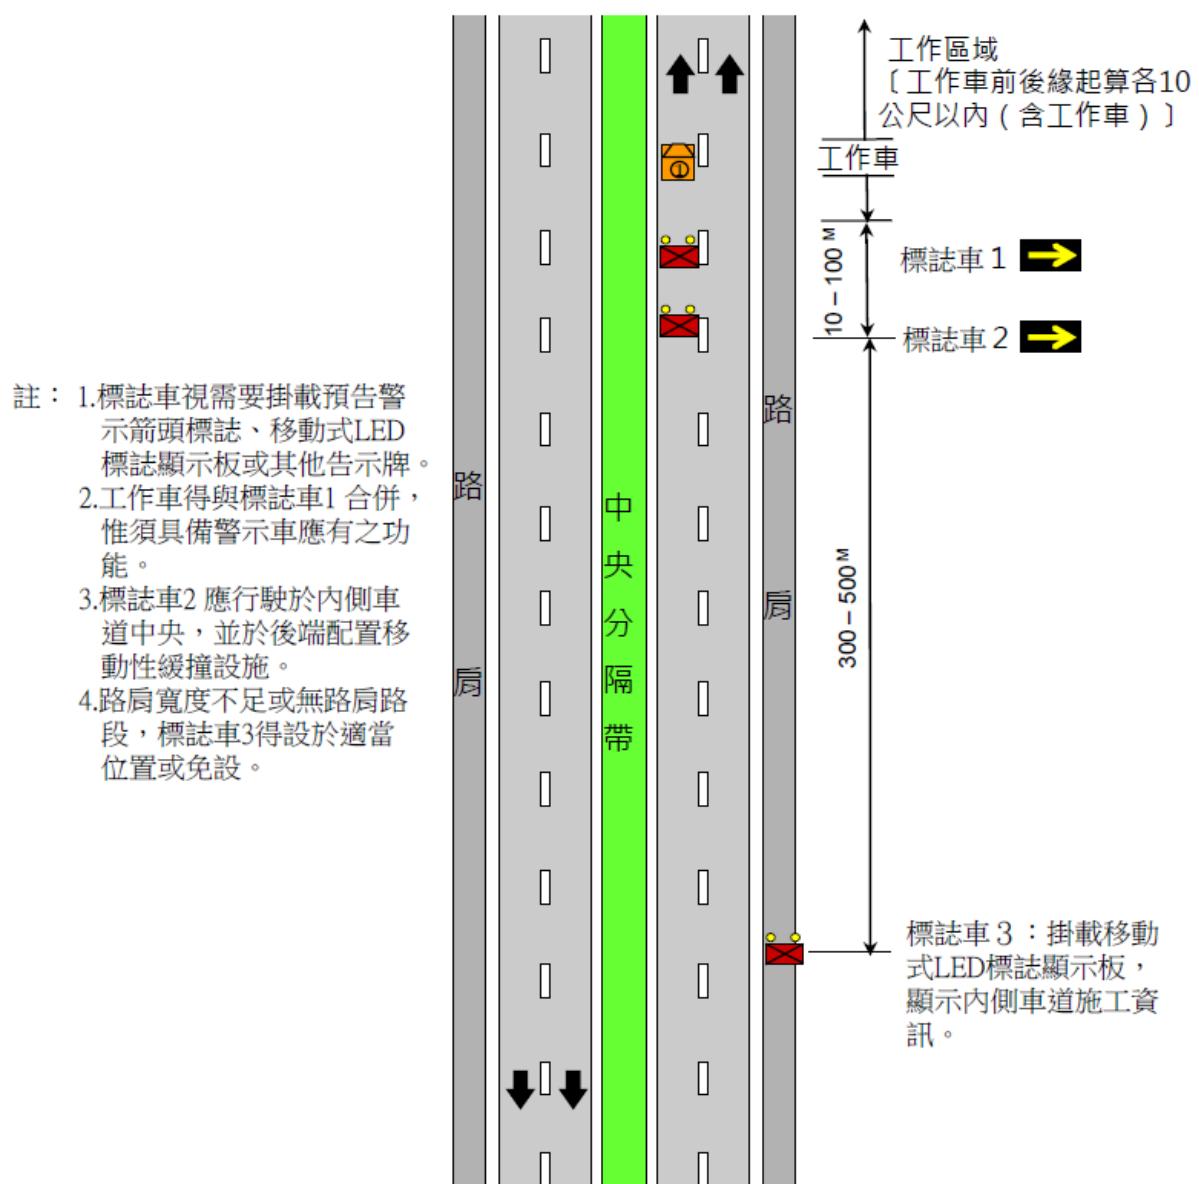
圖 1.14-2 移動性施工內側車道交通管制設施佈設圖

為執行上述中期性施工交通管制設施佈設，施工單位申請移動性施工執行臨時牌面安裝及翻轉作業，依據「施工之交通管制守則」規定，其交通管制設施佈設圖，詳圖 1.14-2，事故發生時其交通管制設施佈設為工作車與標誌車 1 合併，標誌車 2 後端配置移動性緩撞設備並行駛於內側車道，施工路段外側路肩佈設標誌車 3¹⁴，工作車及標誌車上之警示設備詳表 1.14-

2。事故發生前交通管制設施佈設作業時序如表 1.14-3。事故當天移動式施工之交通管制設施佈設過程，係工作車（含標誌設施）、標誌車 2（配置緩撞設備）前後隨行，由臺中交流道北上匝道駛入國 1 北上主線外車道，再由主線外車道變換至中間車道、內車道之作業位置。

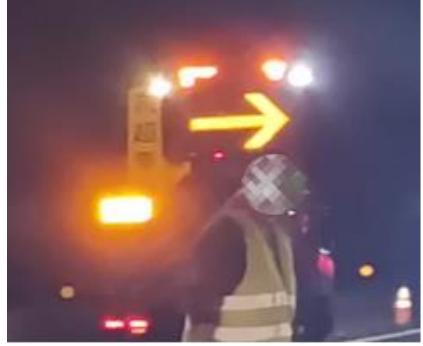
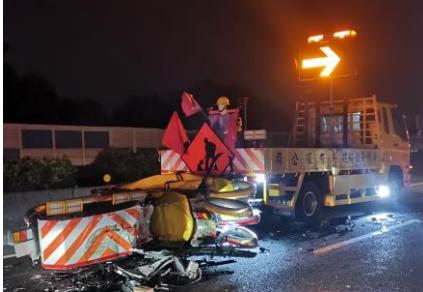
表 1.14-2 移動性施工工作車及標誌車之警示設備

| | 警示設備 | 圖示 |
|---|---|--|
| 標誌車 1 (工作車) | 載式移動式 LED 標誌顯示板 黃色排式警示燈 黃色閃爍式閃光燈 | |
| 標誌車 2 | 載式移動式 LED 標誌顯示板 黃色排式警示燈 黃色閃爍式閃光燈 電動旗手 施工標誌 移動性緩撞設備 | |
| 標誌車 3 | 載式移動式 LED 標誌顯示板 黃色排式警示燈 黃色閃爍式閃光燈 | |

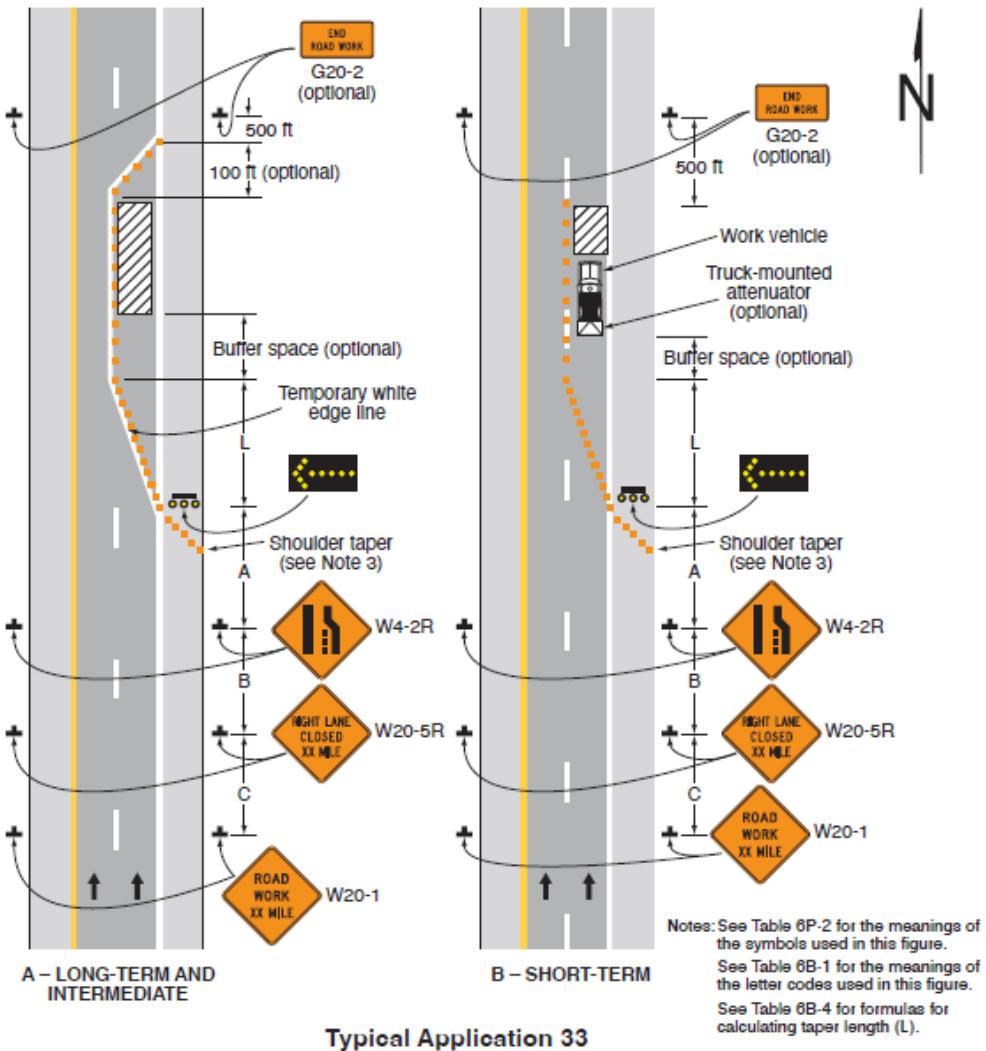
圖 1.14-3 美國固定式施工佈設示意圖

第 6P-33 節為同向二車道且有路肩的高速公路中，執行短期性及中長期性固定式施工的佈設方式，佈設示意圖如圖 1.14-3。

以外側車道施工為例（若為內側車道施工時，也適用於本情境之佈設方式），在條件允許的情況下，所有車輛、設施及人員應設置於道路同一側。短期性及中長期性施工於施工區域（Work Zone）上游配置原則一致，施工區域上游處須有以下佈設：

1. 設置工作車（Work Vehicle）：僅適用於短期性施工，須於施工區域上游處配置 1 輛工作車，並可於工作車上配置緩撞設備；中長期性施工則不需設置工作車。
2. 緩衝空間（Buffer Space）：可選擇設置與否，於施工區域與前漸變區段之間設置。

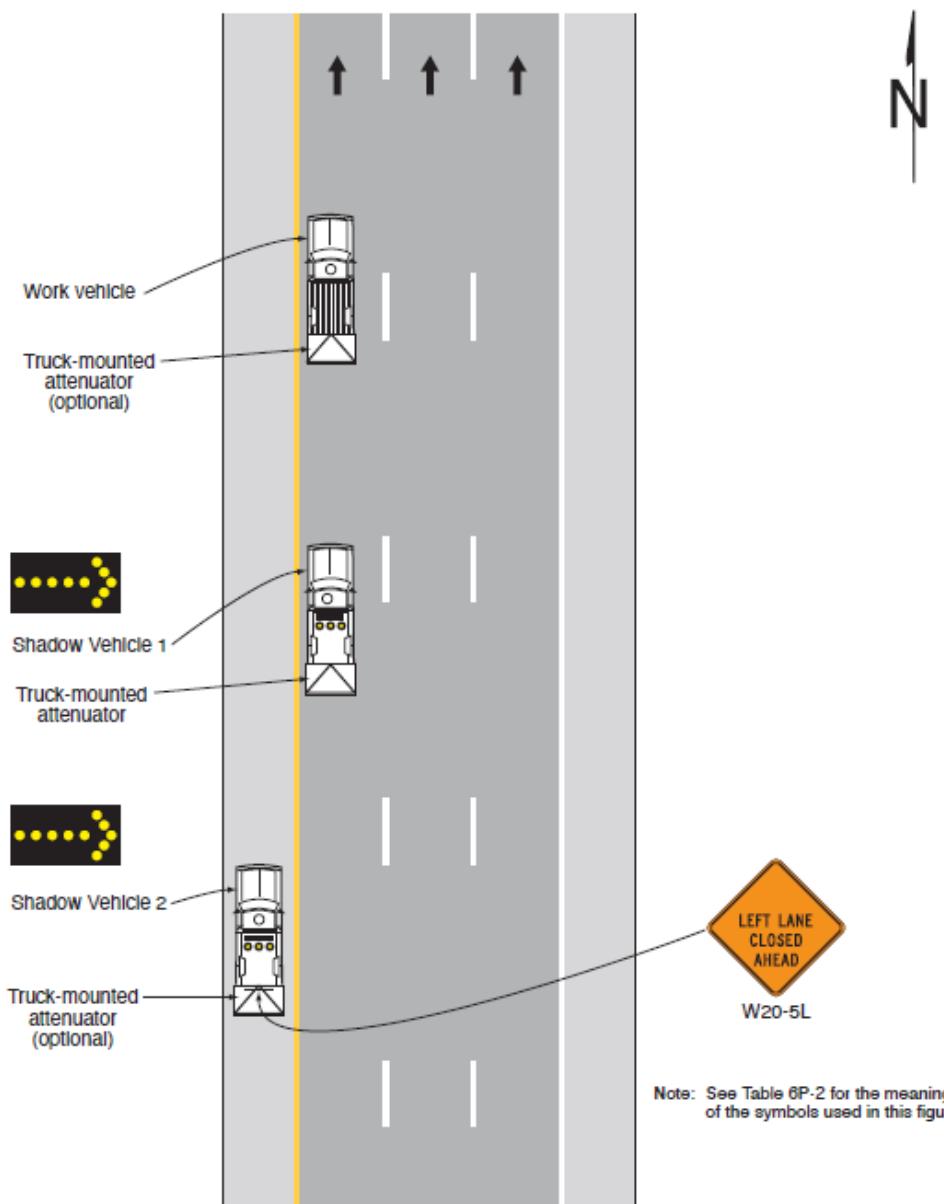
圖 1.14-5 美國有路肩之內側移動性施工佈設示意圖

1. 工作車：為主要執行任務之車輛，行駛於內側封閉車道上；車上應配備高強度之閃爍警示燈光；可選擇配置緩撞設備。
2. 護航車 1：位於工作車後方，行駛於內側封閉車道上；車上應配備高強度之閃爍警示燈光、須配置尺寸不得小於 60 x 30 英吋之箭頭板以及緩撞設備。
3. 護航車 2：位於護航車 1 上游處，行駛於內側路肩；車上應配備高強度之閃爍警示燈光、須配置尺寸不得小於 60 x 30 英吋之箭頭板以及「前方左側車道關閉」(W20-5L) 標誌，標誌不得遮擋箭頭板；可選擇配置緩撞設備。

在高速公路施工若配置第 3 輛護航車時，佈設方式為工作車及護航車 1 行駛於內側封閉車道上、護航車 2 行駛於內側封閉車道及內側路肩之道路邊線上、護航車 3 行駛於內側路肩。

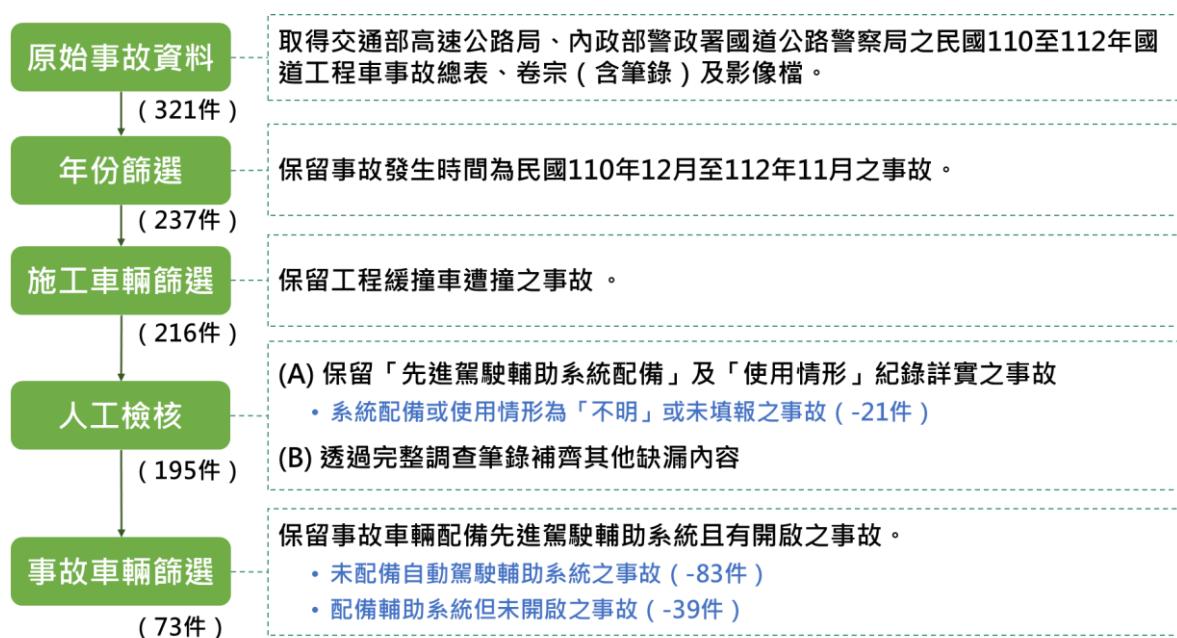
圖 1.15-1 事故資料篩選及整理流程

調查小組分別向高公局與公警局取得民國 110 年至 112 年國道工程車涉入事故之資料總表、道路交通事故調查報告表、事故現場圖、調查筆錄等卷宗資料，以及事故 A 車之行車紀錄器、事故 B 車行車視野輔助系統等影像資料；為探討國道工程緩撞車遭追撞之事故特性，調查小組依圖 1.15-1 篩選並整理事故資料，以釐清與本案性質類似之國道工程緩撞車事故樣貌。

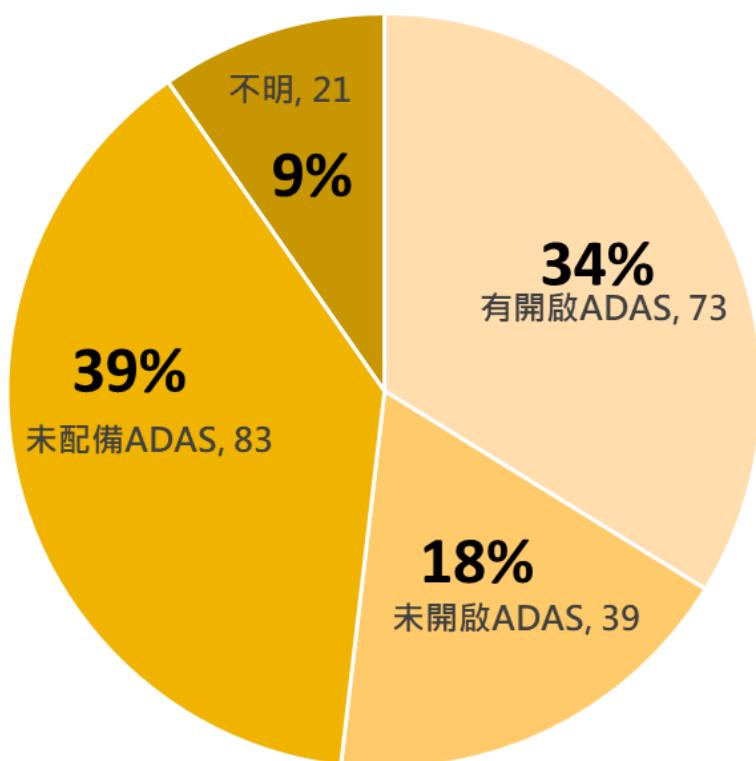
圖 1.15-2 事故車輛使用ADAS之狀態

依據篩選資料，民國110年12月至民國112年11月共計2年間，國道工程緩撞車遭追撞事故共計216件；其中有21件因資料填報內容限制，無法得知涉入事故之車輛是否配備及是否使用ADAS(9%)，其餘有83件車輛未配備ADAS(39%)、39件車輛配有ADAS但事故發生時未開啟(18%)，另外73件車輛配有ADAS且事故發生時有使用相關功能(34%)，事故車輛使用ADAS之狀態統計如圖1.15-2。

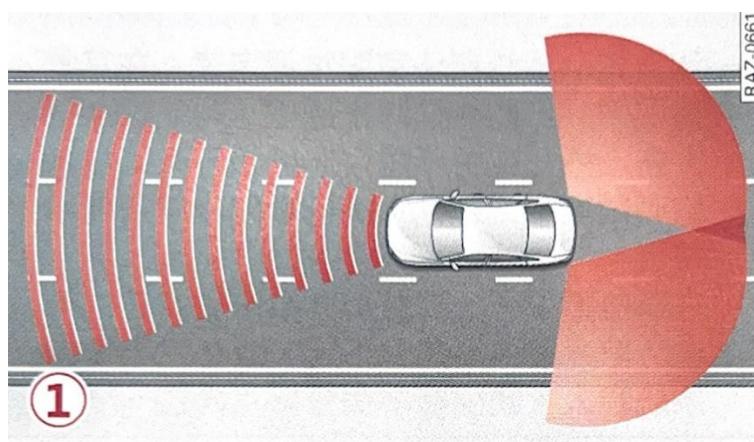
圖 1.15-3 雷達感知器涵蓋區域示意圖

依據事故 A 車代理商提供之車主手冊，事故 A 車於車頭水箱護罩及保險桿上裝設雷達感知器（圖 1.15-3），與本次事故相關之 ADAS 包含適應性巡航控制系統及預警式安全防護系統，兩系統之資料蒐集主要透過車頭雷達感知器完成。

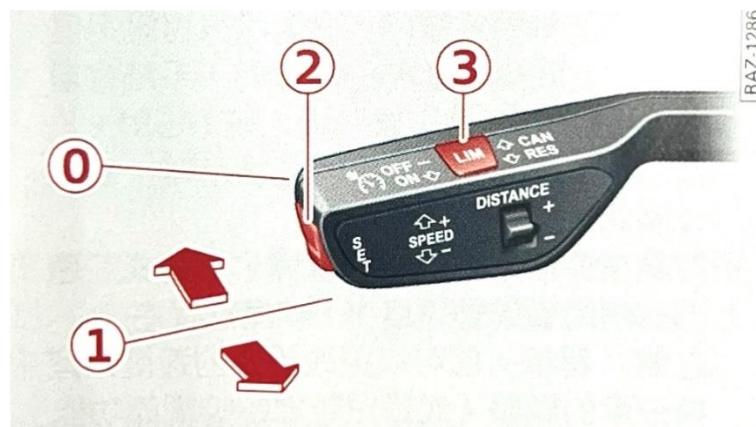
圖 1.15-4 巡航系統控制桿示意圖

巡航系統之開啟需依靠車輛方向盤左後方之控制桿（如圖 1.15-4），向內（駕駛方向）撥至位置①直到卡入定位；開啟系統後按下②可設定目前車速為設定值並啟動定速控制；駕駛可在時速 20 公里/小時至可用之速度範圍③設定新車速：新車速之設定係利用控制桿之向上或向下撥動微調，持續向上或向下壓住撥桿可連續增減設定車速（如圖 1.15-5）。

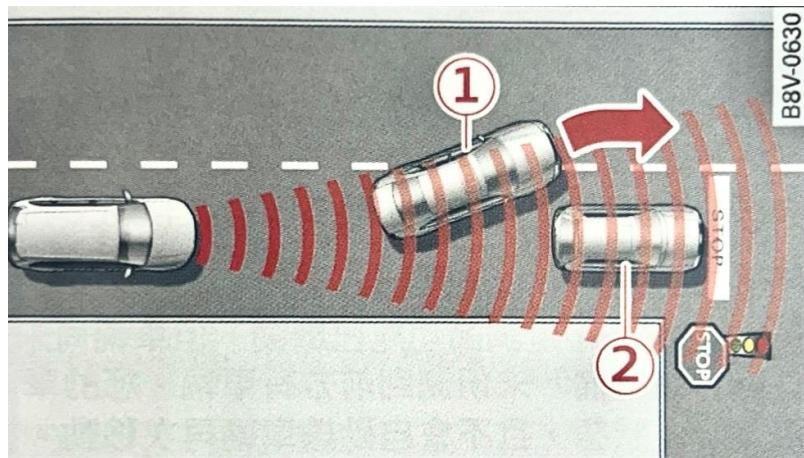
圖 1.15-6 變換車道車輛及靜止車輛示意圖

1. 若巡航系統偵測到前方車輛①轉向或變換車道時，巡航系統將無法偵測到②更前方之車輛（如圖 1.15-6）。

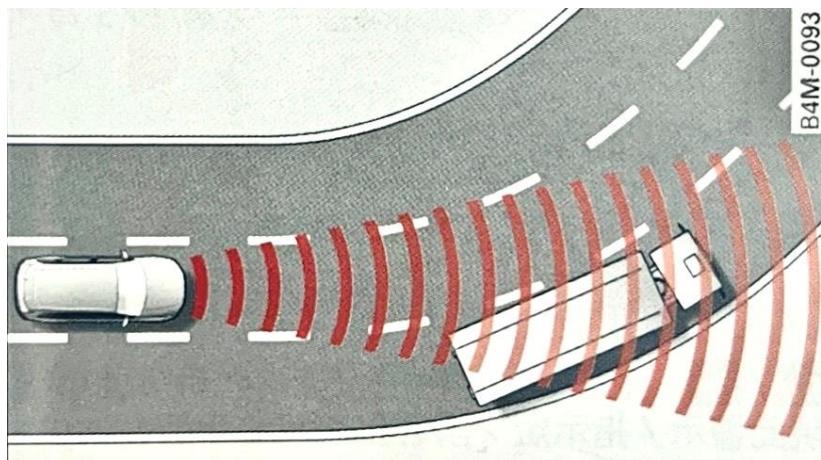
圖 1.15-7 彎道偵測示意圖

2. 開入或開出彎道時，巡航系統可能會對隔壁車道行駛之車輛做出反應而使車輛減速（如圖 1.15-7）。

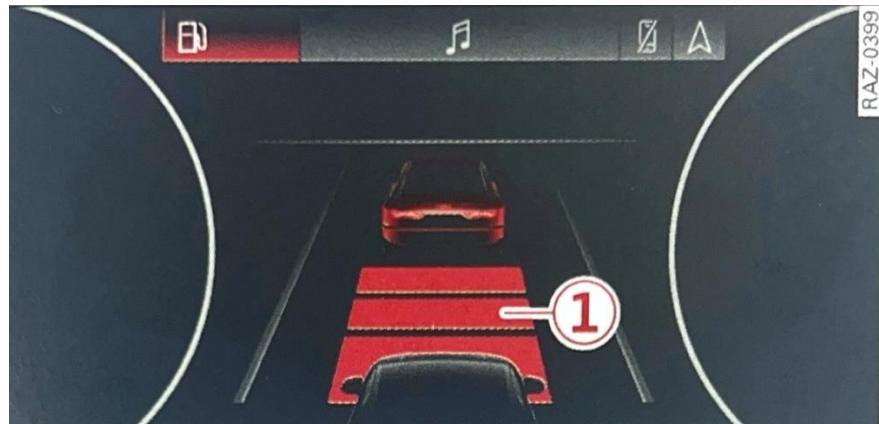
圖 1.15-8 駕駛接手提示示意圖

)、駕駛訊息及提示音，如圖 1.15-8。

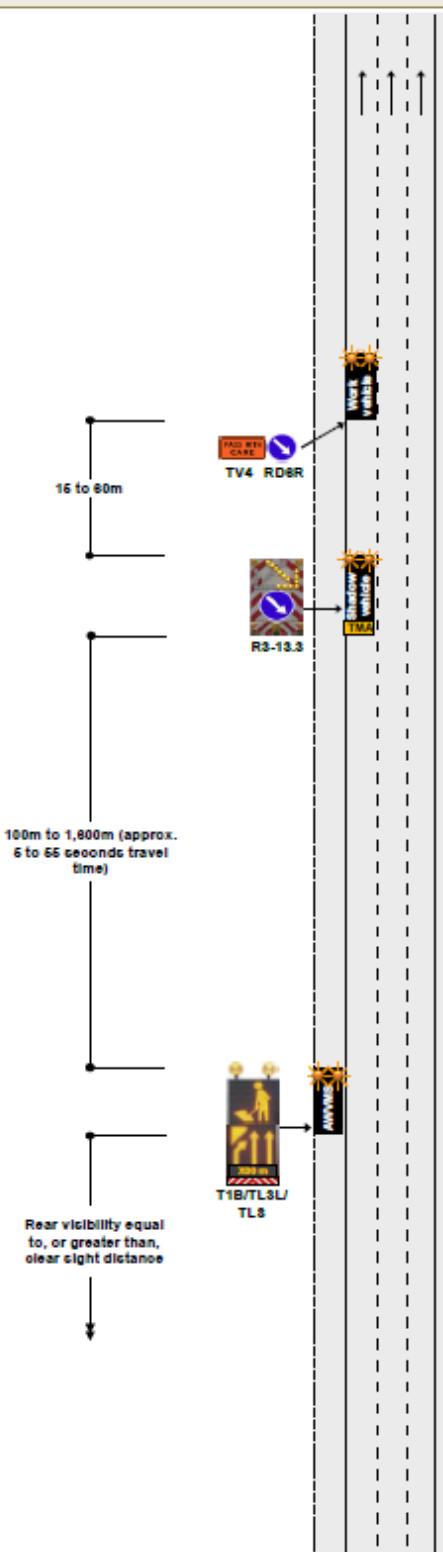
Mobile operations**ONE-WAY MULTI-LANE ROAD
Work vehicle on live lane - Zone C****H2.5
Level 3****Notes**

1. The shadow vehicle must be fitted with a TMA and the R3-13.3 sign consisting of the red and white delineation, the RD6T (light arrow) and the blue disk and white arrow RD6LR.
2. Always try to use the shortest distance where a range is displayed (eg 100m to 1,600m, try for 100m).

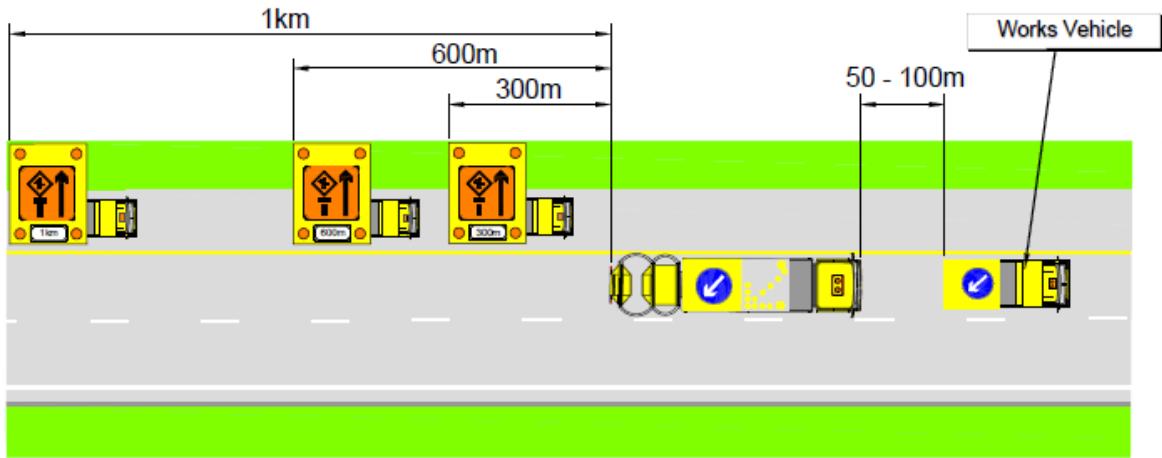
圖 3 愛爾蘭有路肩之外側移動性施工佈設示意圖

範例 3-006 為同向兩車道且有路肩的高速公路中，執行移動性施工的佈設方式；佈設預警車時上游處應有至少 500 公尺以上的最小能見距離；執行任務時，以 1 輛工作車、1 輛撞擊保護車 (Impact Protection Vehicle, IPV) 及 3 輛預警車 (Advance Warning Vehicle) 為主；愛爾蘭為右駕國家，示意圖以外側車道施工為例（如圖 3），佈設方式如下：

1. 工作車：為主要執行任務之車輛，行駛於外側封閉車道上；車上應配置「靠右行駛」(RUS 002) 標誌；工作車不得用來替代 IPV。
2. IPV：位於工作車後方，行駛於外側封閉車道，與前方工作車應保持 50 至 100 公尺的距離；車上應配置緩撞設備、「靠右行駛」(RUS 002) 標誌及閃光箭頭。
3. 預警車 1：位於 IPV 上游處，行駛於外側路肩，與前方 IPV 應保持 300 公尺的距離；車上應配備「前方外側車道封閉」(WK 111) 及「300 公尺」標誌。
4. 預警車 2：位於 IPV 上游處，行駛於外側路肩，與前方 IPV 應保持 600 公尺的距離；車上應配備「前方外側車道封閉」(WK 111) 及「600 公尺」標誌。
5. 預警車 3：位於預警車 2 後方，行駛於外側路肩，與前方 IPV 應保持 1,000 公尺的距離；車上應配備「前方外側車道封閉」(WK 111) 及「1,000 公尺」標誌。

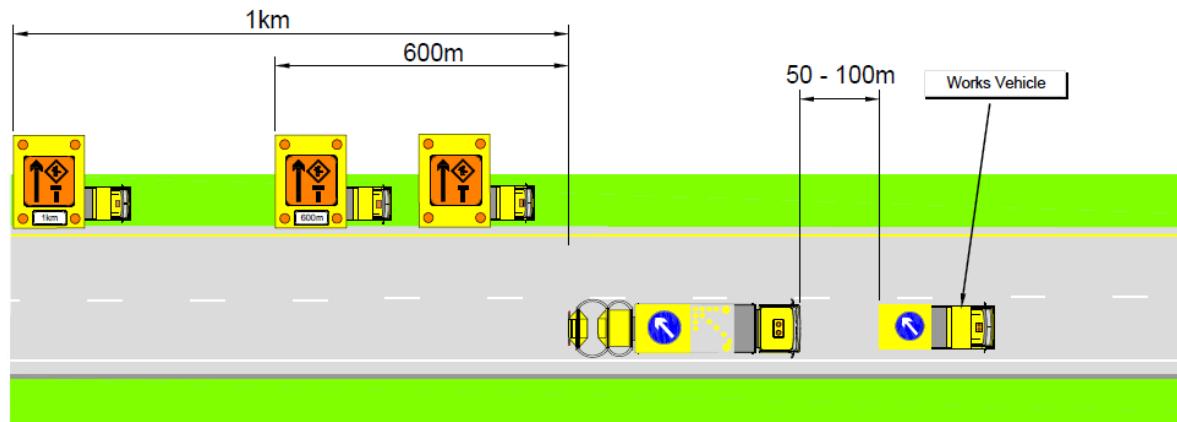
圖 4 愛爾蘭無鋪面路肩之內側移動性施工佈設示意圖

範例 3-007 為同向兩車道且兩側皆無鋪面路肩的高速公路中執行移動性施工的佈設方式；佈設預警車時上游處應有至少 500 公尺以上的最小能見距離；執行任務時，以 1 輛工作車、1 輛 IPV 及 3 輛預警車為主，示意圖以內側車道施工為例（如圖 4），佈設方式如下：

1. 工作車：為主要執行任務之車輛，行駛於內側封閉車道上；車上應配置「靠左行駛」(RUS 002) 標誌；工作車不得用來替代 IPV。
2. IPV：位於工作車後方，行駛於內側封閉車道，與前方工作車應保持 50 至 100 公尺的距離；車上應配置緩撞設備、「靠左行駛」(RUS 002) 標誌及閃光箭頭。
3. 預警車 1：位於 IPV 上游處，行駛於無鋪面路肩；車上應配備「前方外側車道封閉」(WK 111) 標誌。
4. 預警車 2：位於預警車 1 後方，行駛於無鋪面路肩，與前方 IPV 應保持 600 公尺的距離；車上應配備「前方內側車道封閉」(WK 111) 及「600 公尺」標誌。
5. 預警車 3：位於預警車 2 後方，行駛於無鋪面路肩，與前方 IPV 應

保持 1,000 公尺的距離；車上應配備「前方內側車道施工」(WK 111) 及「1,000 公尺」標誌。

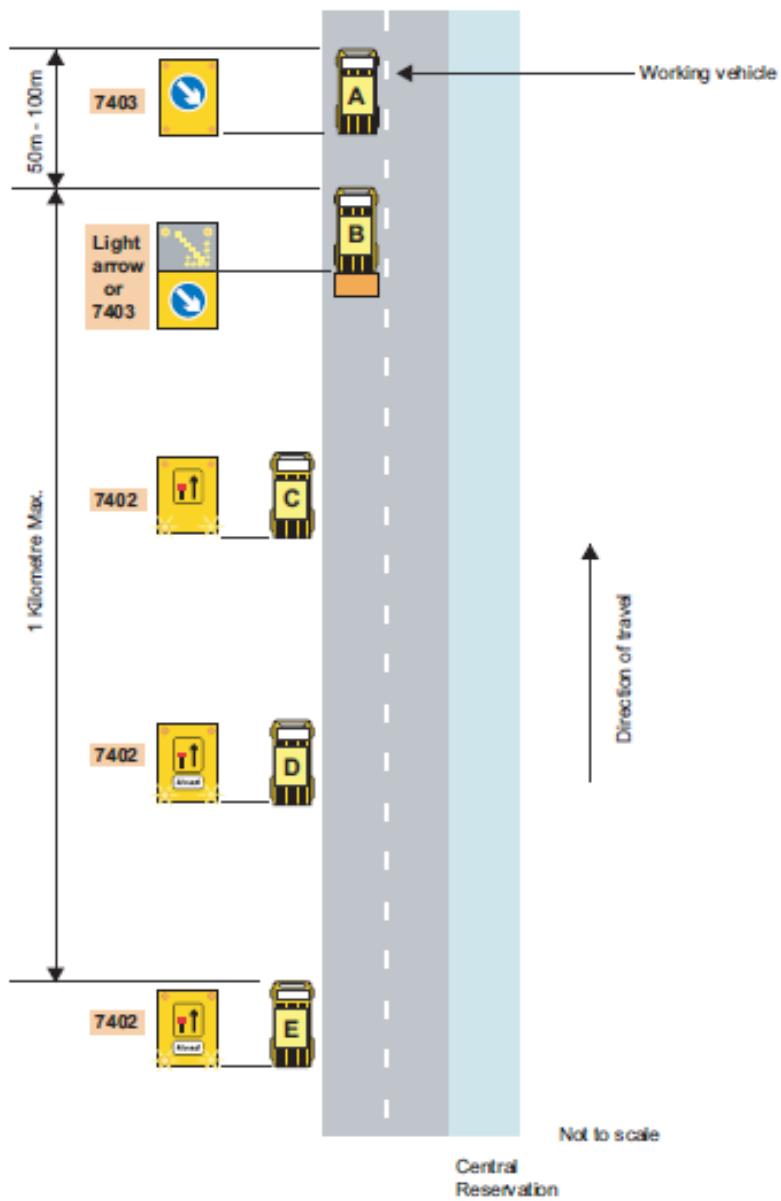
圖 5 英國無鋪面路肩之外側移動性施工佈設示意圖

範例 MLC 1 為同向兩車道且無鋪面路肩的高速公路中執行移動性施工的佈設方式；執行任務時，以 1 輛工作車（A 車）、1 輛護航車（B 車）及 3 輛預警車（C、D、E 車）為主；3 輛預警車須均勻分布，且與工作車保持小於 1 公里的距離；英國為右駕國家，示意圖以外側車道施工為例（如圖 5），佈設方式如下：

1. 工作車（A 車）：為主要執行任務之車輛，行駛於外側封閉車道；車上應配置「靠右行駛」（7403）標誌。
2. 護航車（B 車）：位於工作車後方，行駛於外側封閉車道，與前方工作車應保持 50 至 100 公尺的距離；車上應配置緩撞設備、閃光箭頭或「靠右行駛」（7403）標誌。
3. 預警車（C 車）：位於護航車上游處，行駛於無鋪面路肩；車上應配備「前方外側車道封閉」（7402）標誌。
4. 預警車（D 車）：位於 C 車後方，行駛於無鋪面路肩；車上應配備「前方外側車道封閉」（7402）及「Ahead」標誌。
5. 預警車（E 車）：位於 D 車後方，行駛於無鋪面路肩；車上應配備「前方外側車道封閉」（7402）及「Ahead」標誌。
