國家運輸安全調查委員會

重大運輸事故 事實資料報告

1121130 小客車國道 1 號往北大雅路段

追撞工程緩撞車事故

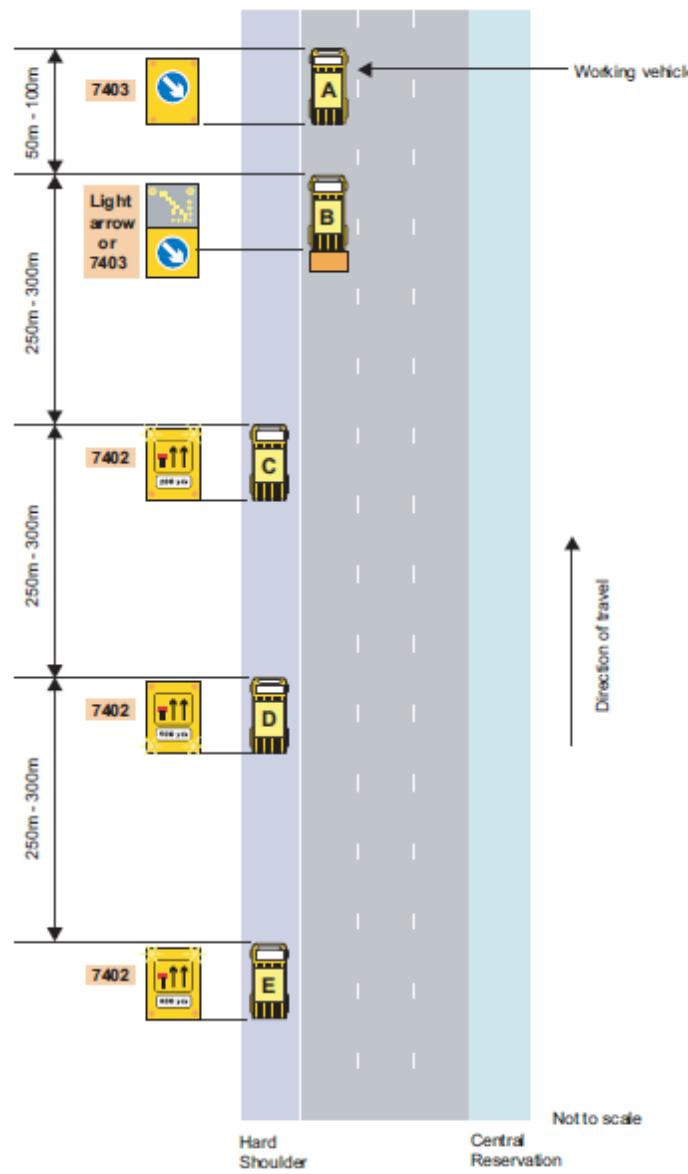
圖 6 英國有路肩之外側移動性施工佈設示意圖

範例 MLC 2 為同向三車道且有路肩的高速公路中執行移動性施工的佈設方式；執行任務時，以 1 輛工作車（A 車）、1 輛護航車（B 車）及 3 輛預警車（C、D、E 車）為主；示意圖以外側車道施工為例（如圖 6），佈設方式如下：

2. 護航車（B 車）：位於工作車後方，行駛於外側封閉車道，與前方工作車應保持 50 至 100 公尺的距離；車上應配置緩撞設備、閃光箭頭或「靠右行駛」（7403）標誌。
3. 預警車（C 車）：位於護航車上游約 250 至 300 公尺，行駛於外側路肩；車上應配備「外側車道封閉」（7402）及「200 碼²¹」標誌。
4. 預警車（D 車）：位於 C 車後方約 250 至 300 公尺處，行駛於外側路肩；車上應配備「前方外側車道封閉」（7402）及「500 碼」標誌。
5. 預警車（E 車）：位於 D 車後方約 250 至 300 公尺處，行駛於外側路肩；車上應配備「前方外側車道封閉」（7402）及「800 碼」標誌。
