# 國家運輸安全調查委員會

## 事實資料報告

1130607 源順輪靠泊基隆港觸碰碼頭事故

報告編號：TTSB-MFR-24-11-001

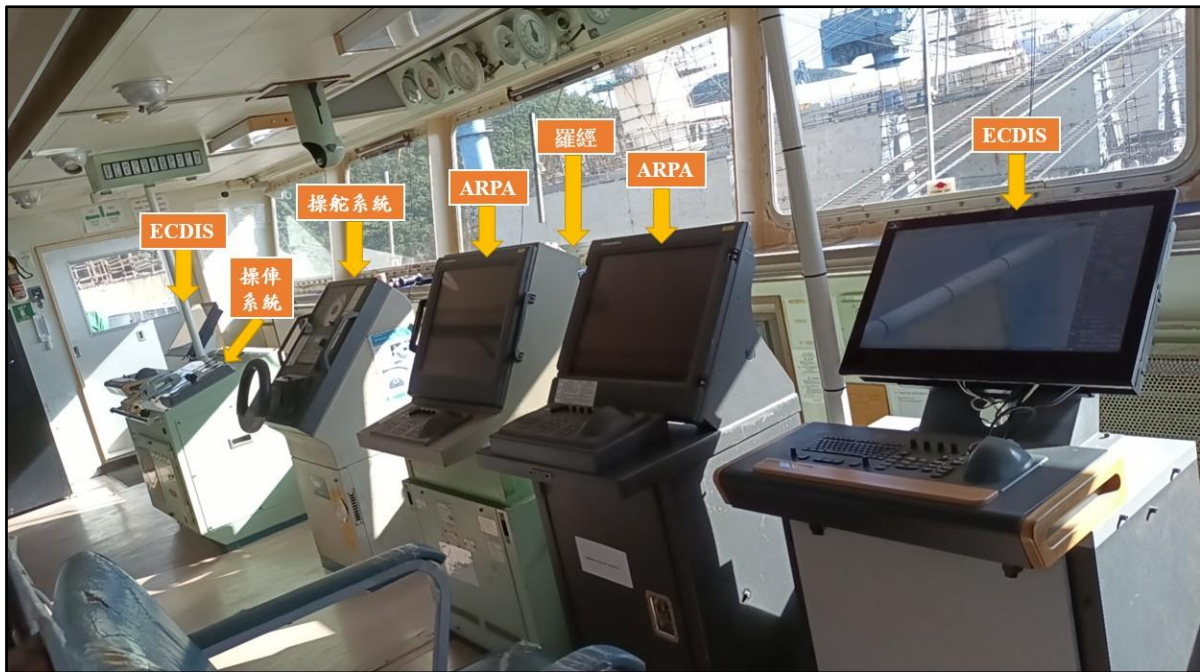
圖 1.7-1 源順輪駕駛臺主要航儀配置圖

源順輪駕駛臺主要航儀配置詳圖 1.7-1，駕駛臺備置操舵系統、2 部測繪雷達 (Automatic Radar Plotting Aids, ARPA) 及 2 部電子海圖顯示與資訊系統 (Electronic Chart Display and Information System, ECDIS)。

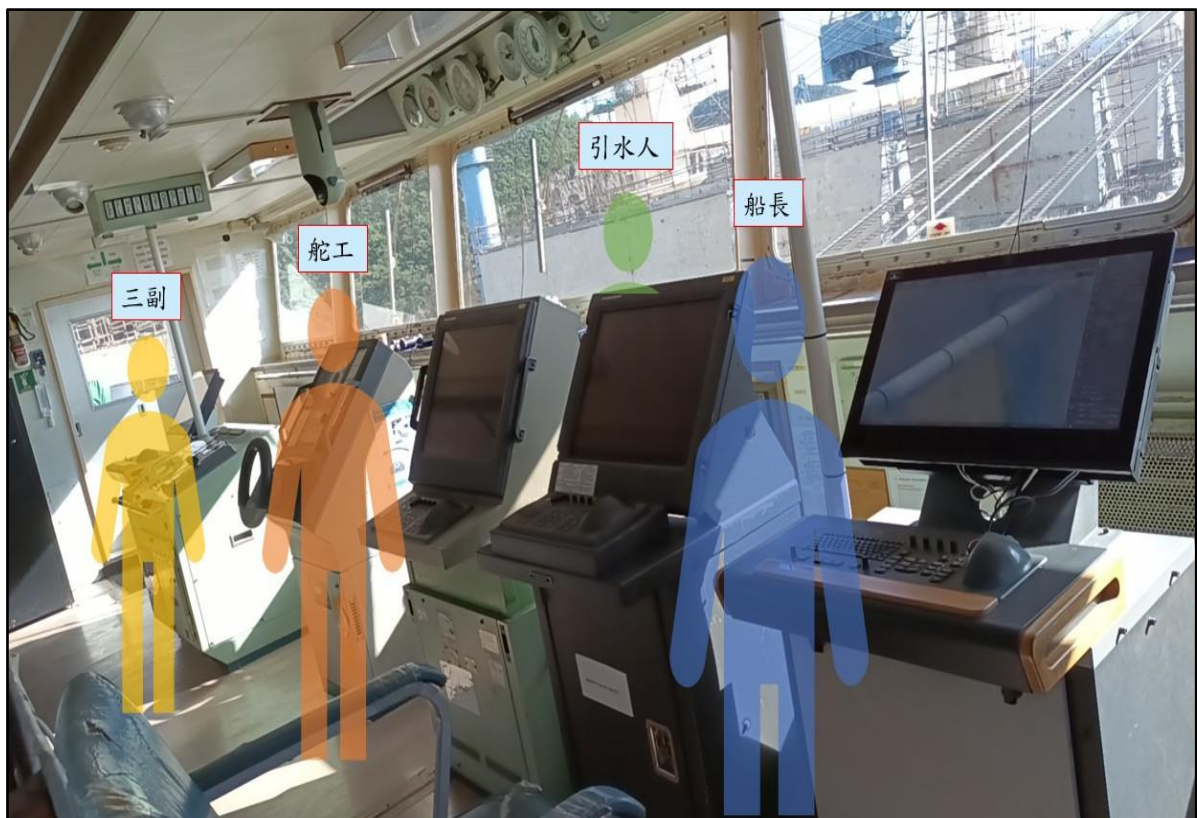
圖 1.7-2 源順輪駕駛臺當值人員及引水人配置圖

依據訪談紀錄及源順輪閉路監視器攝影紀錄，源順輪進防坡堤前，船長站在駕駛臺 ECDIS 後方；引水人站於駕駛臺 ARPA 前方，羅經的右邊；三副站在駕駛臺左邊，靠近 ECDIS 及俾鐘的地方；舵工站在中間操舵的位置，駕駛臺當值人員及引水人配置詳圖 1.7-2。此期間，大副與二副分別於源順輪船艏及船艉當值。

進防坡堤後 (約 1915:15 時)，船長與引水人站於駕駛臺右舷外面準備靠碼頭；三副與舵工站立位置沒變。

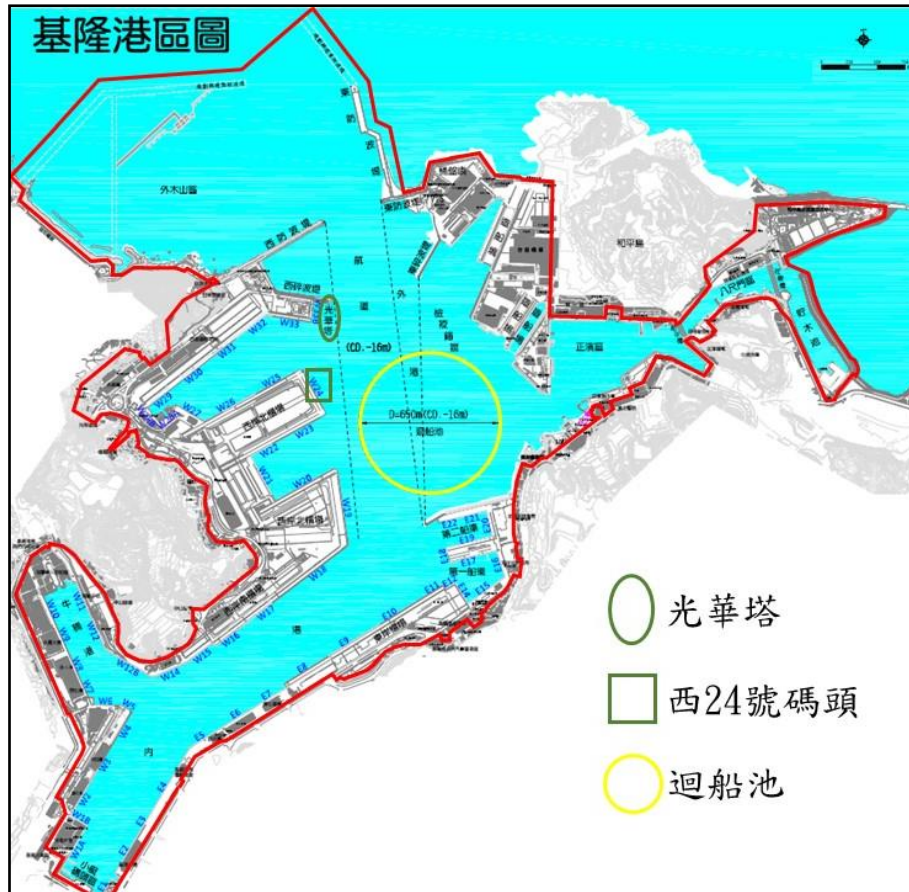
圖 1.9-1 基隆港商港區域範圍示意圖<sup>3</sup>

基隆港依商港法所劃定的商港區域為圖 1.9-1 紅色線內區域。圖上綠色圓圈處為光華塔，為拖船一般待命位置；綠色方形處為西 24 號碼頭，該碼頭多為至基隆港補給之船舶停靠處；黃色圓圈處為基隆港迴船池，其直徑為 650 公尺。基隆港交通服務與管制及基隆港港勤拖船資訊如下。

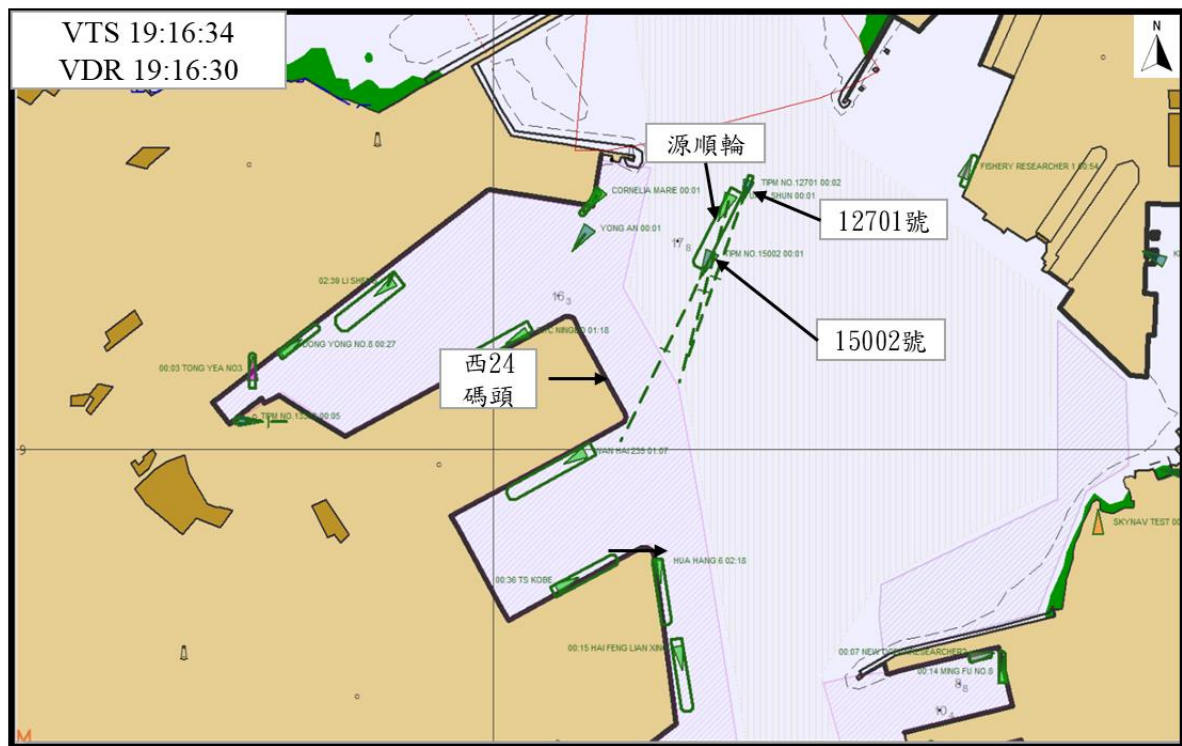
圖 1.10-1 基隆港 VTS 之船舶監控畫面截圖（VDR 時間 1916:30 時）

調查小組取得交通部航港局 Gatehouse 系統內，源順輪及 2 艘拖船於事故期間航行資料，包含：時間、船位、船速，及航向。圖 1.10-1 與圖 1.10-2 為基隆港 VTS 之船舶監控畫面截圖。圖 1.10-3 為源順輪及 2 艘拖船之 AIS 航跡套疊圖。

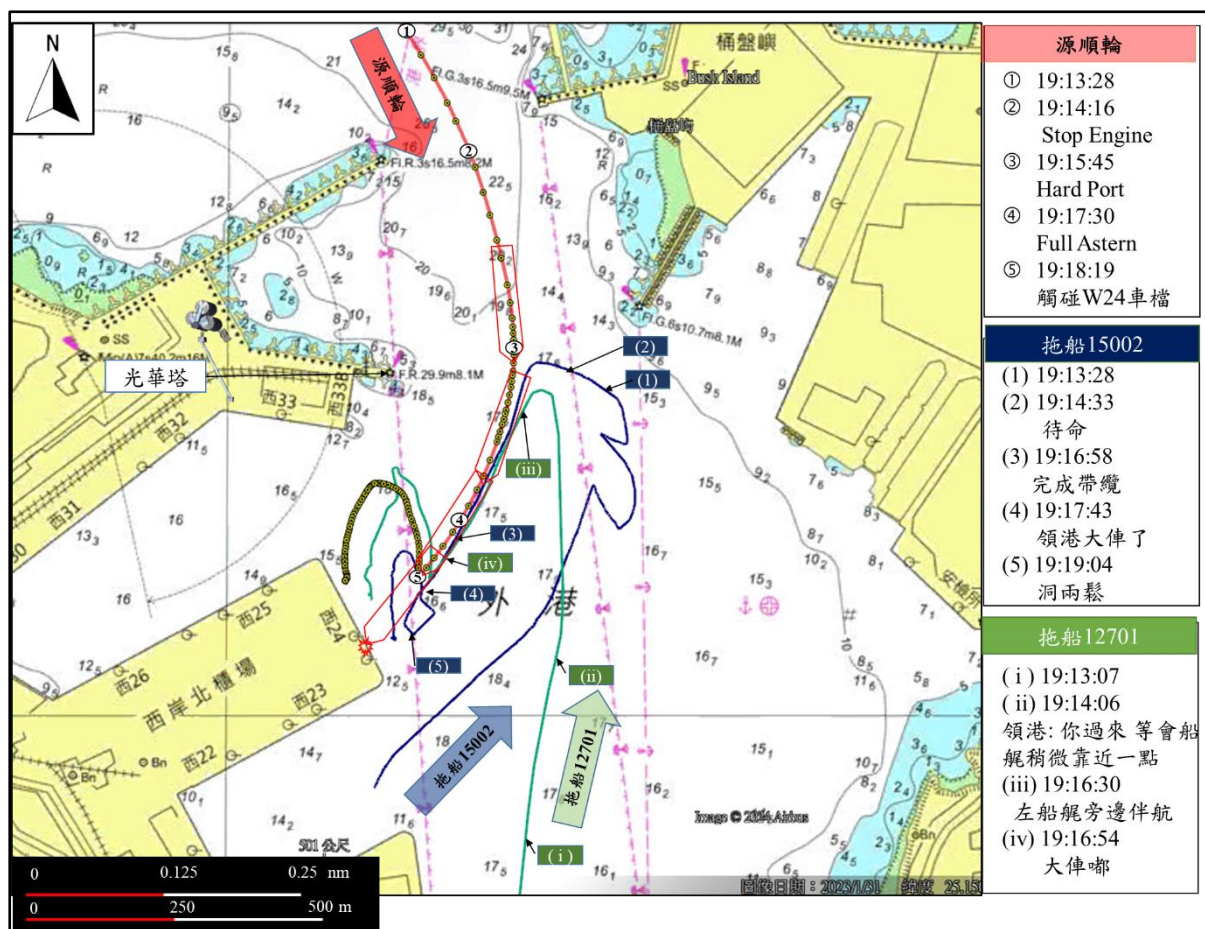
圖 1.10-3 源順輪及 2 艘拖船之 AIS 航跡套疊圖

源順輪 VDR 紀錄之時間係以 GPS 時間 UTC+8 小時為基準，源順輪觸碰碼頭時間為 1918:19 時。圖 1.10-3 為源順輪 VDR 航跡、臺港 12701 號（以下簡稱 12701 拖船）與臺港 15002 號（以下簡稱 15002 拖船）2 艘拖船之 AIS 航跡套疊圖，與事故相關內容摘錄如下：

- 1913:14 時，三副「Engine Dead Slow Ahead」。艏向 151 度、航向 144 度、船速 9.0 節，方向舵 10 度（詳圖 1-10-3，符號”①”）。
- 1913:15 時至 1914:16 時期間，事故引水人陸續下舵令「正舵」、「左舵十」、「左舵五」及俾令「Stop Engine」。1913:15 時，艏向 151 度、航向 144 度、船速 9.0 節。此期間，方向舵變化依序為右舵 10 度→正舵→左舵 10 度→左舵 5 度（詳圖 1-10-3，符號”②”）。

- 1914:19 時至 1914:51 時期間，事故引水人陸續下舵令「左舵二十」、「左舵十」及「正舵」。1914:51 時，艏向 172 度、航向 163 度、船速 7.7 節。此期間，方向舵變化依序為左舵 5 度→左舵 10 度→左舵 20 度→左舵 10 度→左舵 5 度。
- 1915:37 時至 1915:45 時期間，事故引水人與船長移動至駕駛臺外側，三副「向前七點二」，事故引水人下俾令「Dead Slow Astern」及舵令「Hard Port」，正舵狀態（詳圖 1-10-3，符號”③”）。

- 1917:13 時，事故引水人下俾令「Half Astern」。艏向 215 度、航向 206 度、船速 5.4 節，左滿舵 36 度。
- 1917:30 時，事故引水人下俾令「Full Astern」。艏向 217 度、航向 211 度、船速 5.2 節，左滿舵 36 度（詳圖 1-10-3，符號”④”）。

- 1917:33 時至 1917:59 時期間，船艙大副無線電回報，速度很快。事故引水人及船長請三副通知機艙，盡快將倒俾加起來。
- 1918:19 時，源順輪船艙與碼頭觸碰。艏向 216 度、航 222 度、船

速 4.0 節，左滿舵 36 度（詳圖 1-10-3，符號”⑤”）。

- 1906:00 時，12701 號拖船從東 7 號碼頭出發前往西 33 號碼頭水域；
- 1914:33 時，15002 號拖船到達光華塔對面水域待命（詳圖 1.10-3，符號 “(2)”）；
- 1915:15 時，引水人與源順輪船長離開駕駛臺前往右舷船橋；
- 1916:09 時，源順輪大副拋繩給 15002 號拖船船員；
- 1916:30 時，12701 號拖船到達源順輪左船艙旁邊伴航（詳圖 1.10-3，符號 “(iii)”）；

- 1916:58 時，15002 號拖船船員完成帶纜（詳圖 1.10-3，符號“(3)”，圖 1.10-4）；
- 1918:19 時，源順輪觸碰西 24 碼頭（W24）車檔，駕駛臺門突然關閉（詳圖 1.10-3，符號“⑤”，圖 1.10-5）；
- 1917:06 時，12701 號拖船使用大俾頂達源順輪左船艙（詳圖 1.10-3，符號“iv”，圖 1-10-5）；
- 1917:43 時，15002 號拖船開始拉源順輪左船艙（詳圖 1.10-3，符號“(5)”，圖 1-10-6）；
- 191819 時，源順輪觸碰西 24 碼頭（W24）車檔，駕駛臺門突然關閉（詳圖 1.10-3，符號“⑤”，圖 1.10-7）；
