台北捷運 營運安全管理實務

台北捷運 工安處 林榮輝處長
2024年11月

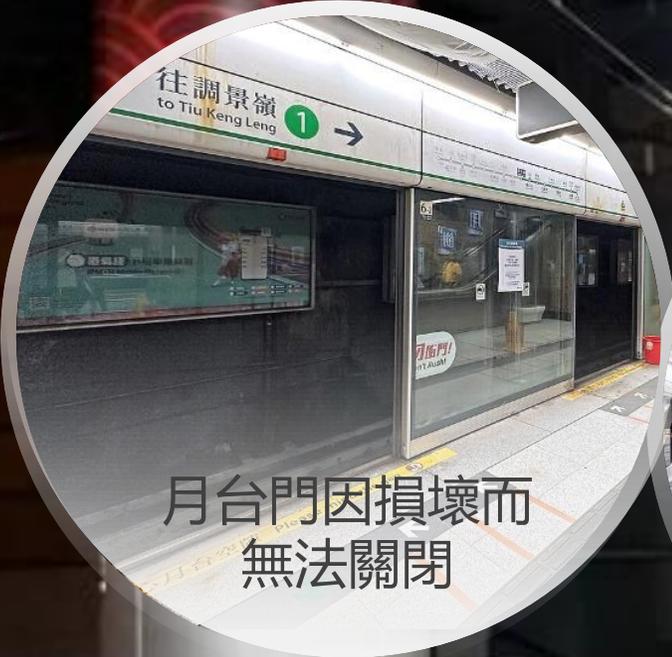
月台門因損壞而
無法關閉

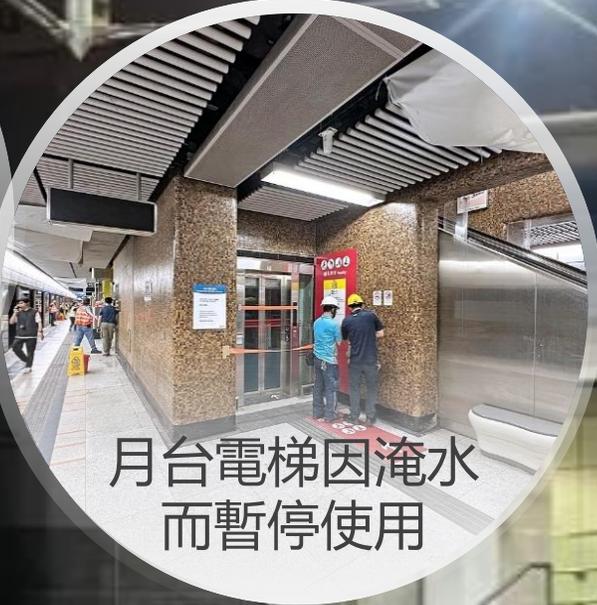
月台電梯因淹水
而暫停使用

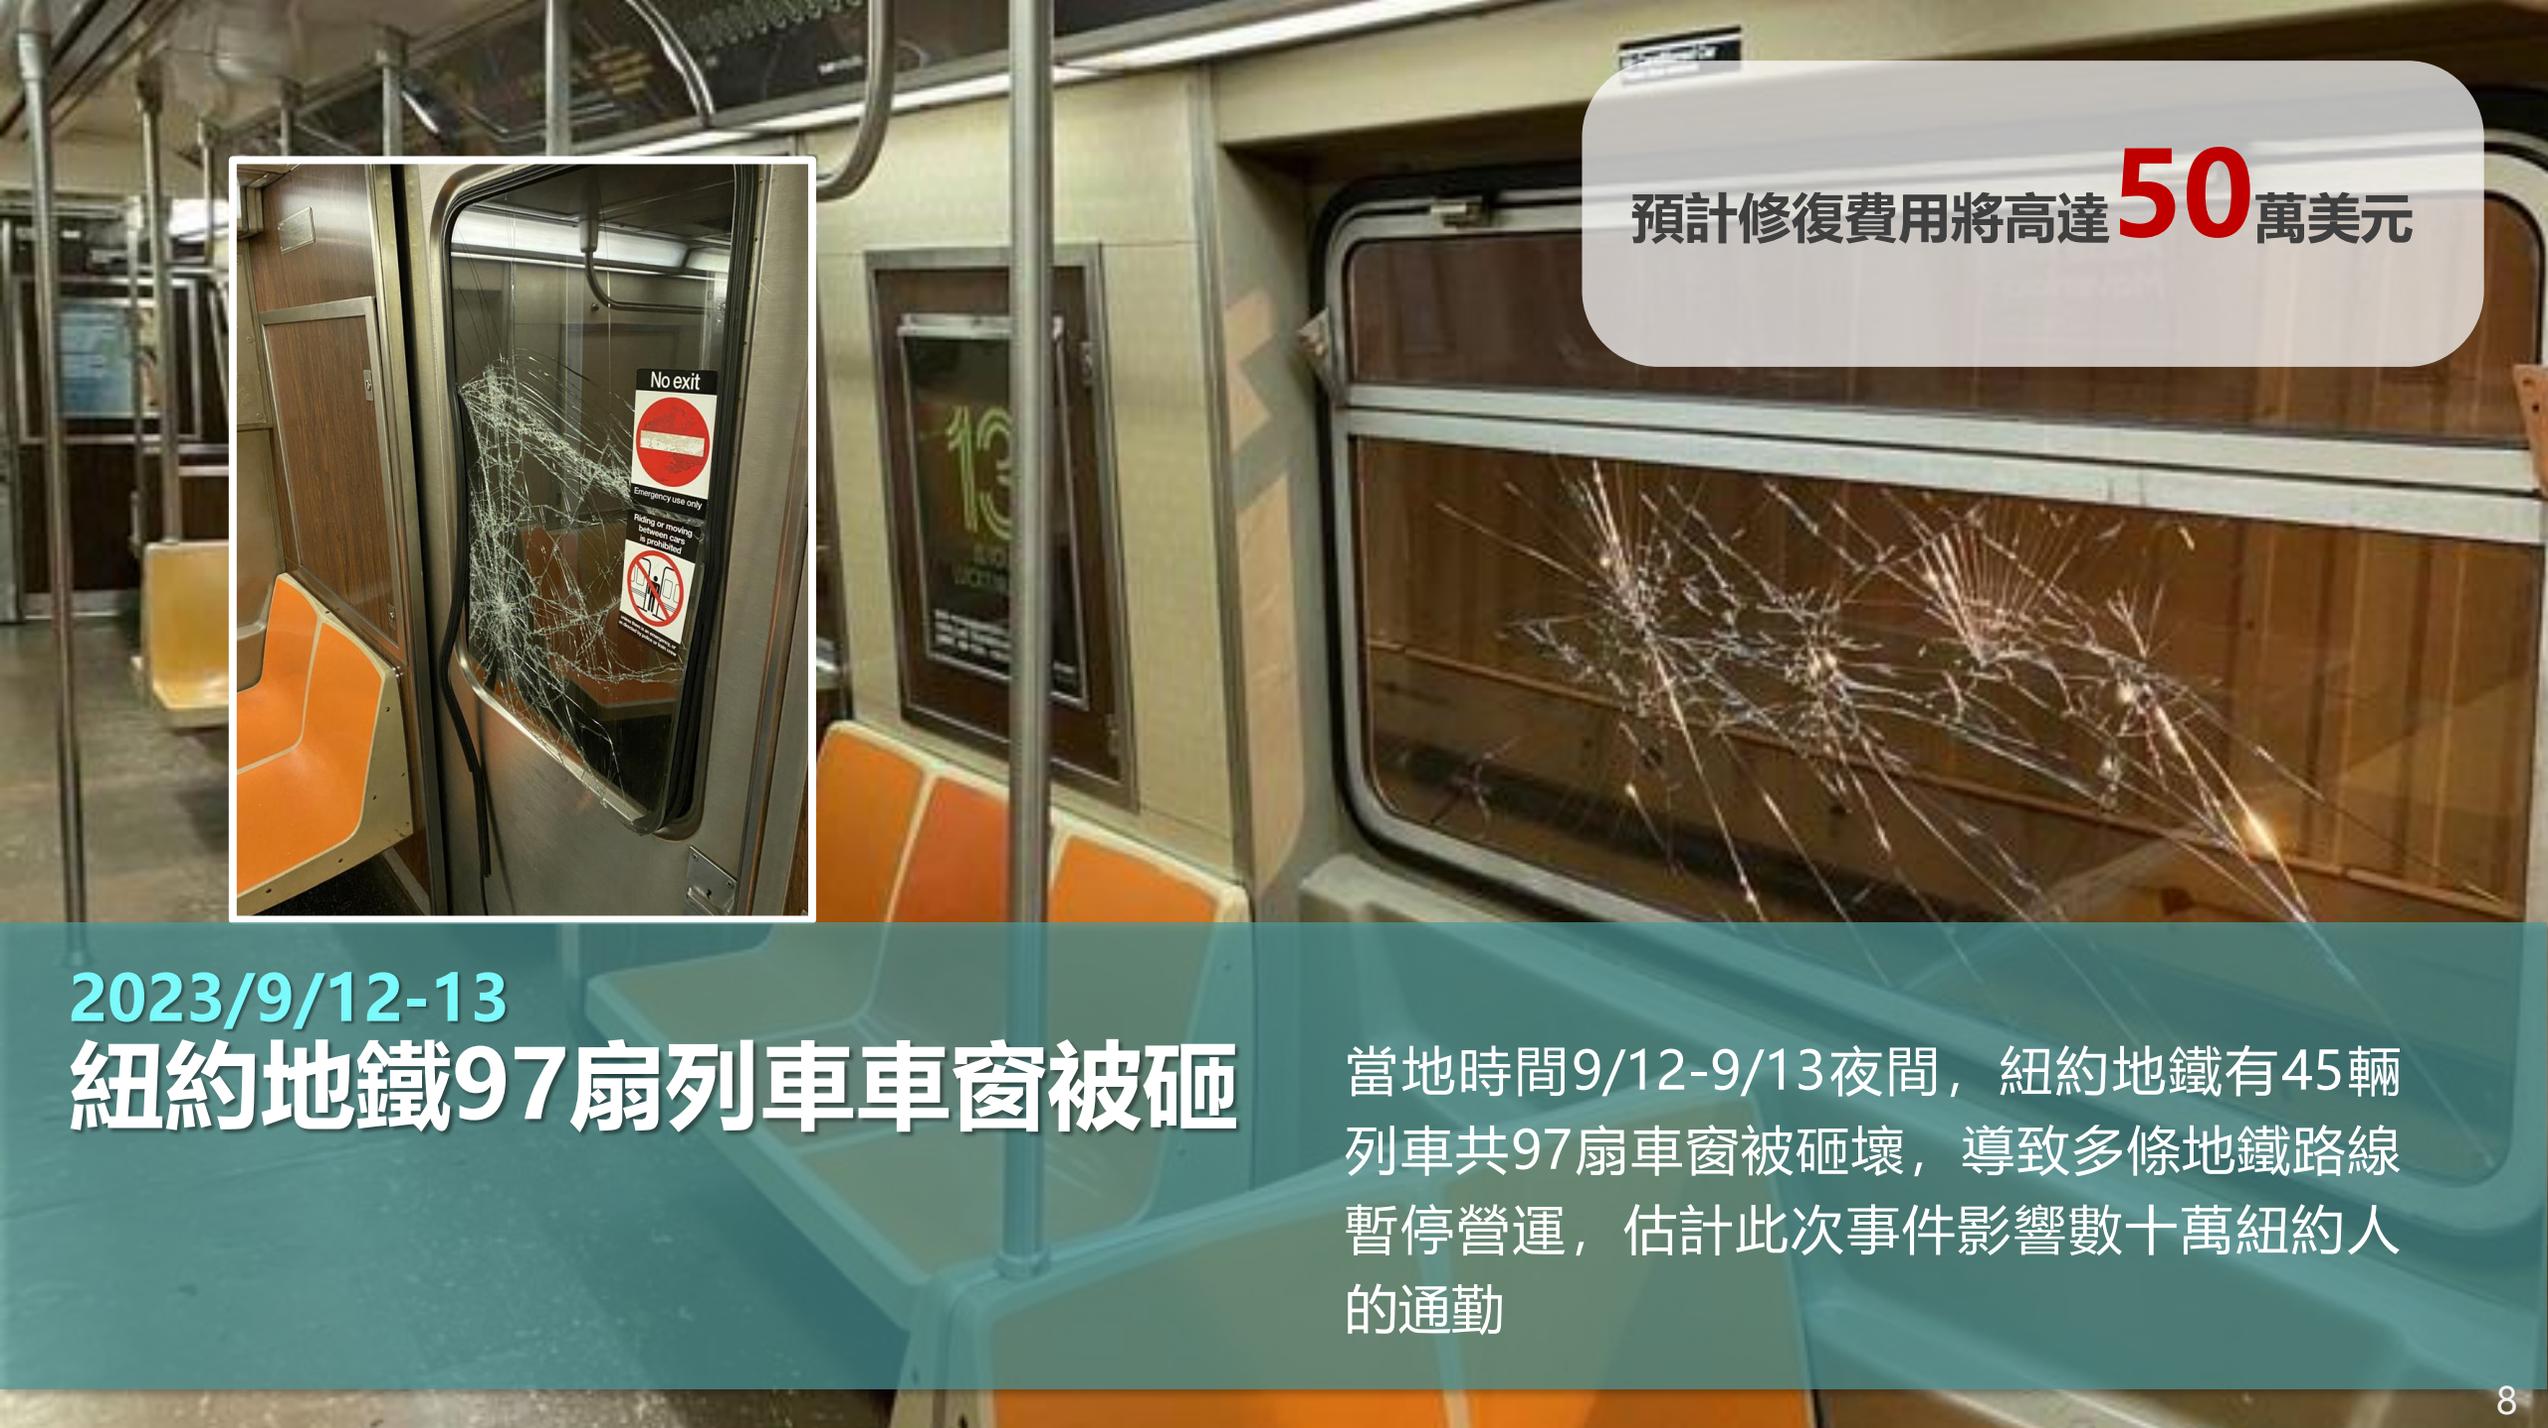
The image shows the interior of a subway car with several windows that have been shattered. The broken glass is visible in multiple windows, with sharp shards and spiderweb-like cracks. A sign on one of the windows reads "No exit" and "Emergency use only". The car has orange seats and metal handrails.

當地時間9/12-9/13夜間，紐約地鐵有45輛列車共97扇車窗被砸壞，導致多條地鐵路線暫停營運，估計此次事件影響數十萬紐約人的通勤

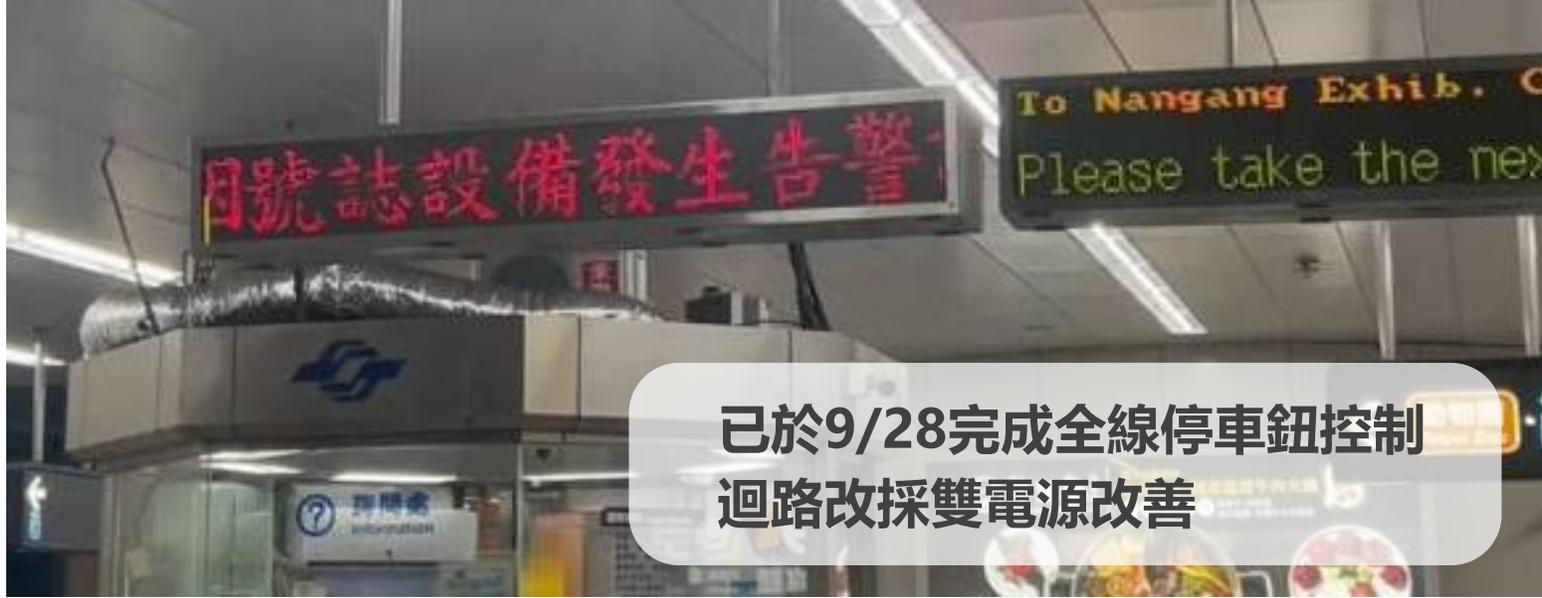
文湖線受感應雷擊 啟動緊急停車

已於9/28完成全線停車鈕控制
迴路改採雙電源改善

8/22 15時32分，文湖線受落雷影響號誌設備，行控中心依照SOP安排所有列車進站停妥月台疏散旅客後，全線暫停營運並啟動公車接駁

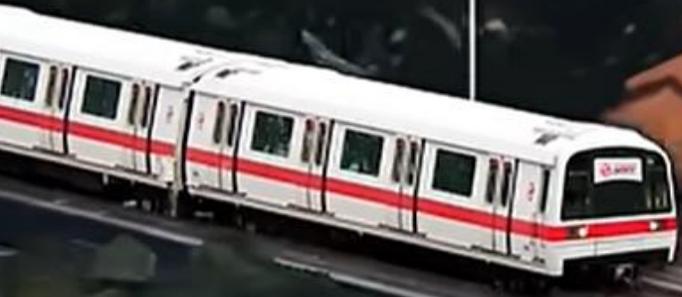
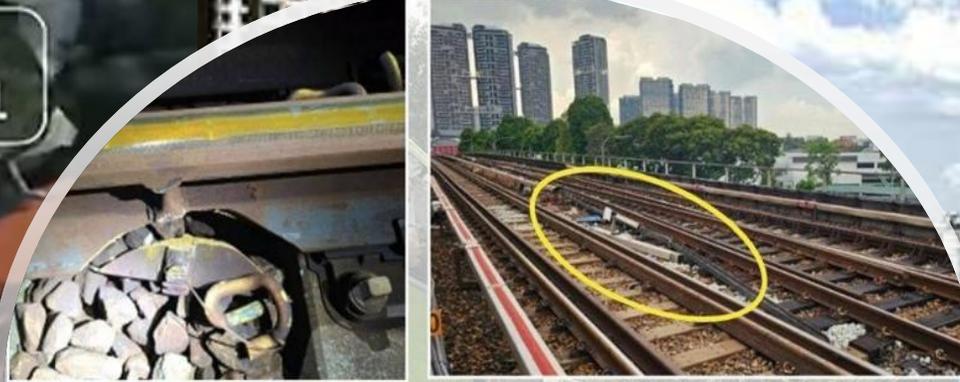
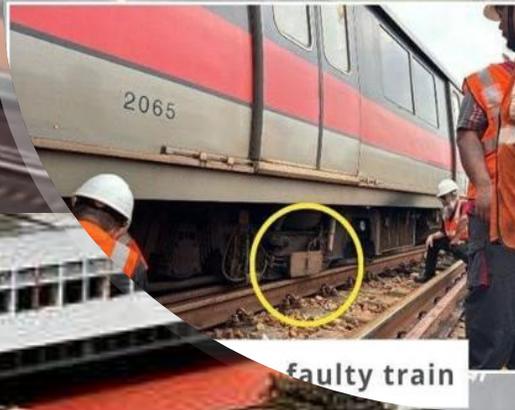
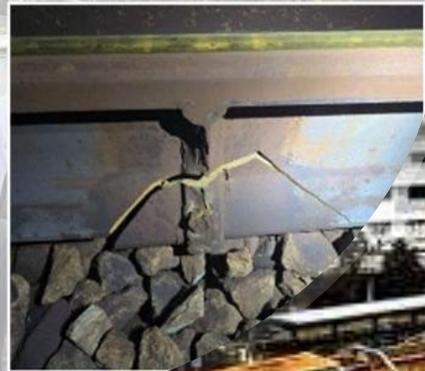
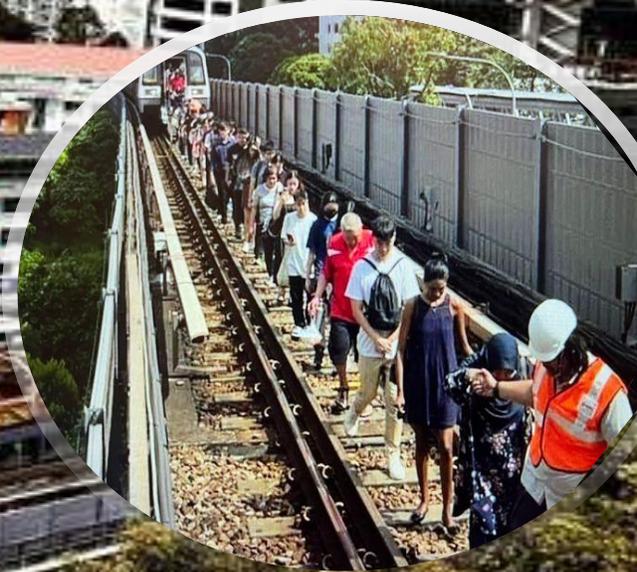
新加坡地鐵列車軸箱脫落事故

9/25 9時14分 新加坡SMRT地鐵東西線列車軸箱掉落到軌道上，轉向架偏移(出軌)，造成2.4公里沿線(約50處)軌道裂紋、轉轍器、第三軌、纜線等設備損壞，耗時6天搶修於10/1全線恢復營運

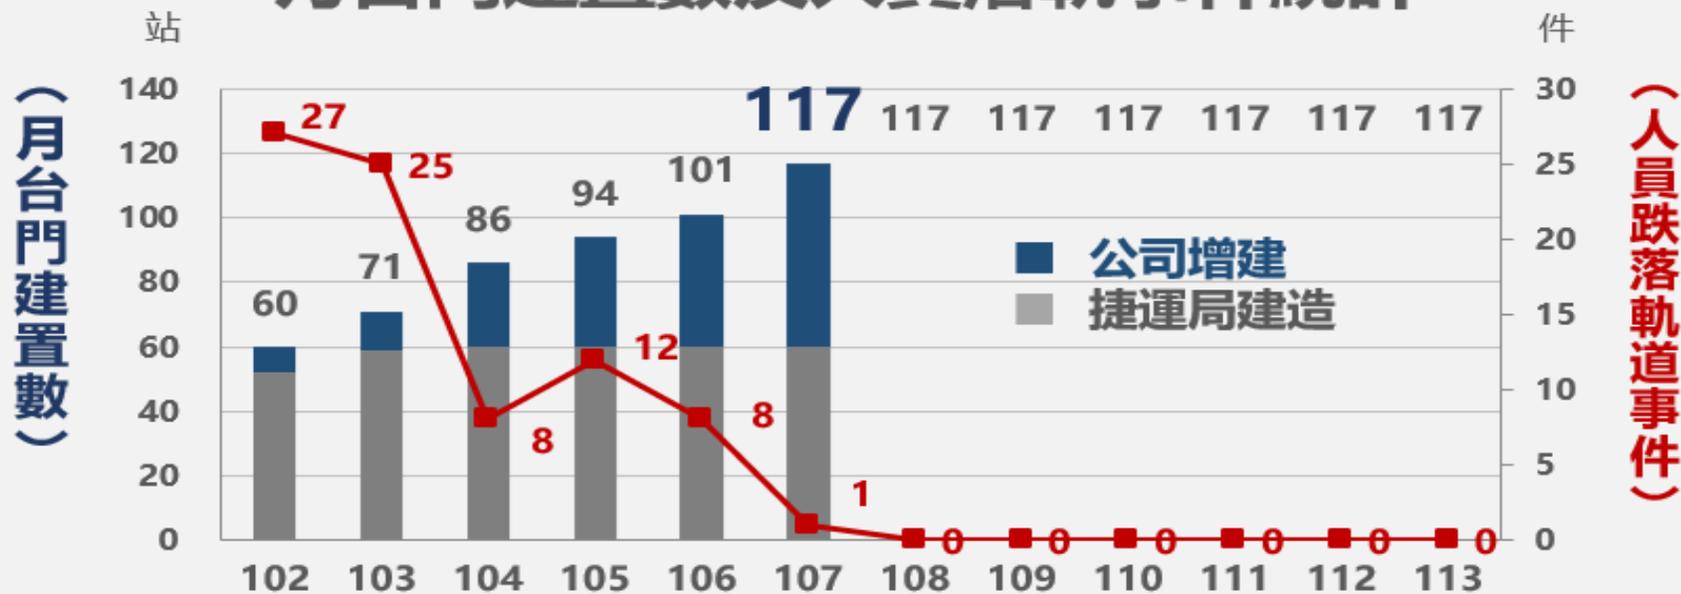
月台門建置數及人員落軌事件統計

- 高運量早期57個車站無月台門，捷運局陸續建造60個車站全罩式月台門。
- 自95年起本公司分4階段增建半高式月台門，至107年9月全數完成，消除人員跌落軌道風險。

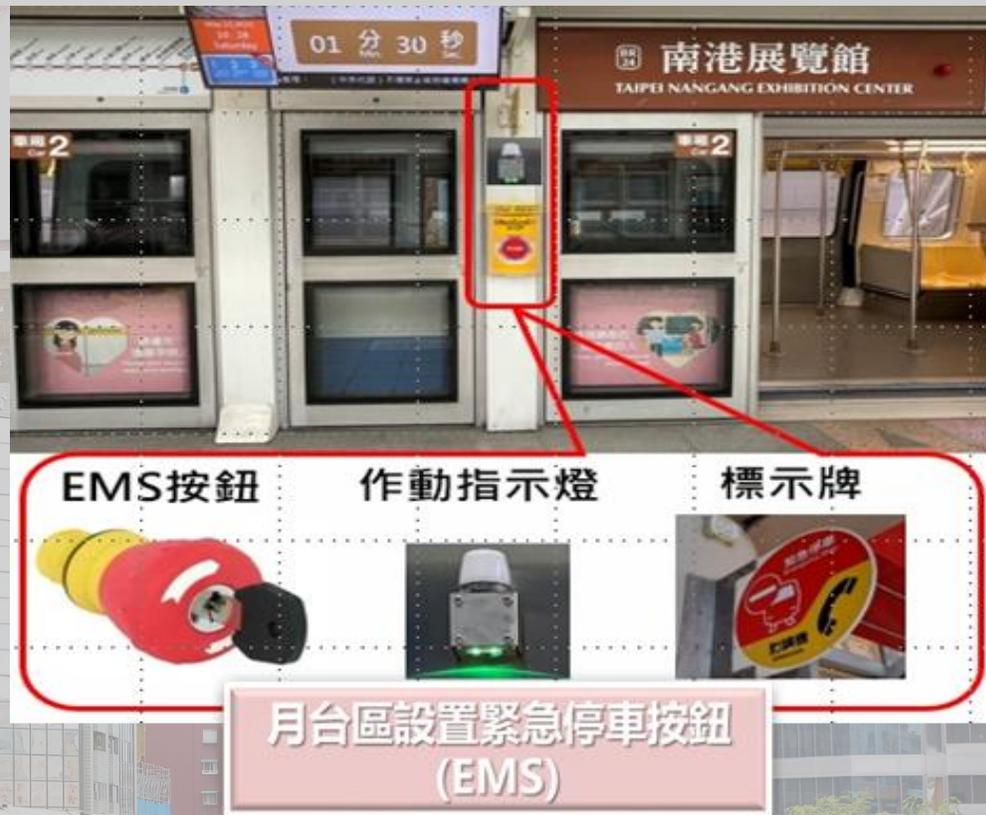
✓ 文湖線全線車站增設「緊急停車按鈕」

列車第1節車廂及第4節車廂對應的月臺門旁。

發生緊急狀況時，候車旅客可直覺式的按下緊急停車按鈕，中斷月臺門的關門安全迴路，等同月臺門未關妥，阻止列車進出站，確保旅客及行車安全。

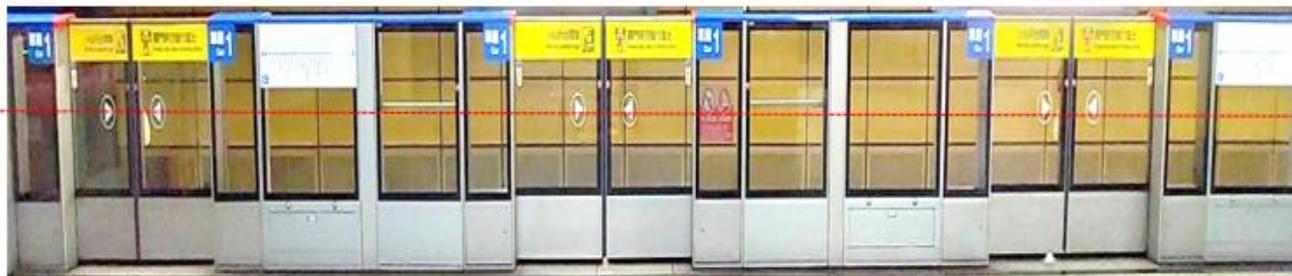
試辦智慧月台偵測系統-紅外線+AI影像辨識-告警

偵測機制

左或右紅外線偵測啟動
(1組)-異物入侵告警站務

左/右紅外線偵測啟動
(2組)-啟動影像偵測辨識
人員入侵, 告警行控中心、
站務

偵測點: 距離月台門頂端10公分

- ✓ 智慧偵測系統應用紅外線遮斷偵測+ CCTV連動+ AI影像辨識
- ✓ 有效偵測可能跨越半高式月台門
- ✓ 113年 市府站 試辦
