# 國家運輸安全調查委員會

## 1130520 華航 1 貨櫃船於高雄港出港時觸碰碼頭事故 事實資料報告

調查報告編號：TTSB-MFR-24-11-002

發布日期：中華民國 113 年 11 月 20 日

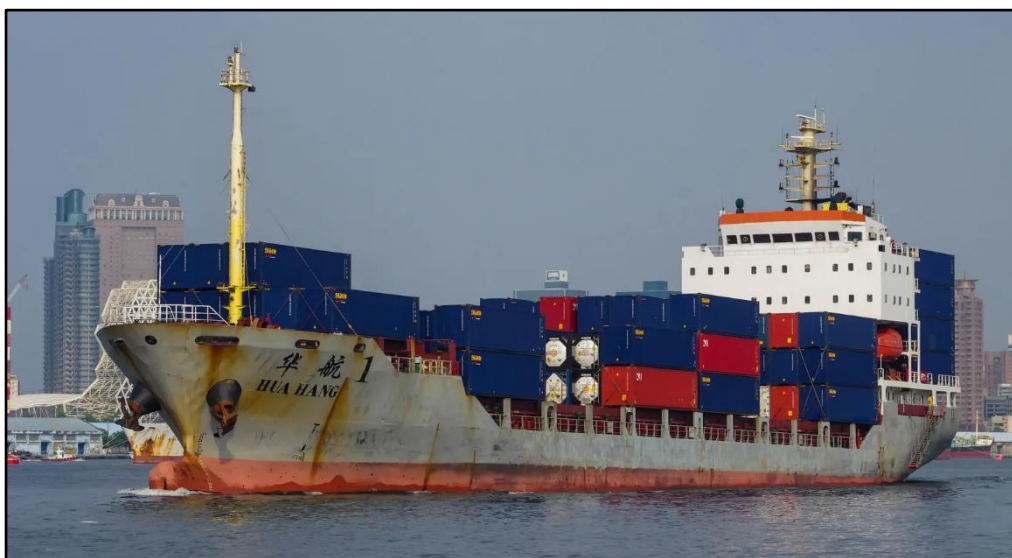
圖 1.1-1 「華船」外觀圖

民國 113 年 5 月 20 日約 0857<sup>1</sup>時，一艘中國籍貨櫃船「華航 1」（如圖 1.1-1，以下簡稱「華船」），IMO 編號 9388285，總噸位<sup>2</sup>6387，船舶長度 130.20 公尺，船寬 18.00 公尺，貨櫃裝載量為 664 TEU<sup>3</sup>，於高雄港 42 號碼頭離泊過程中，船尾觸碰 43 號碼頭造成船尾及碼頭受損，本次事故無人員傷亡，亦無環境污染。

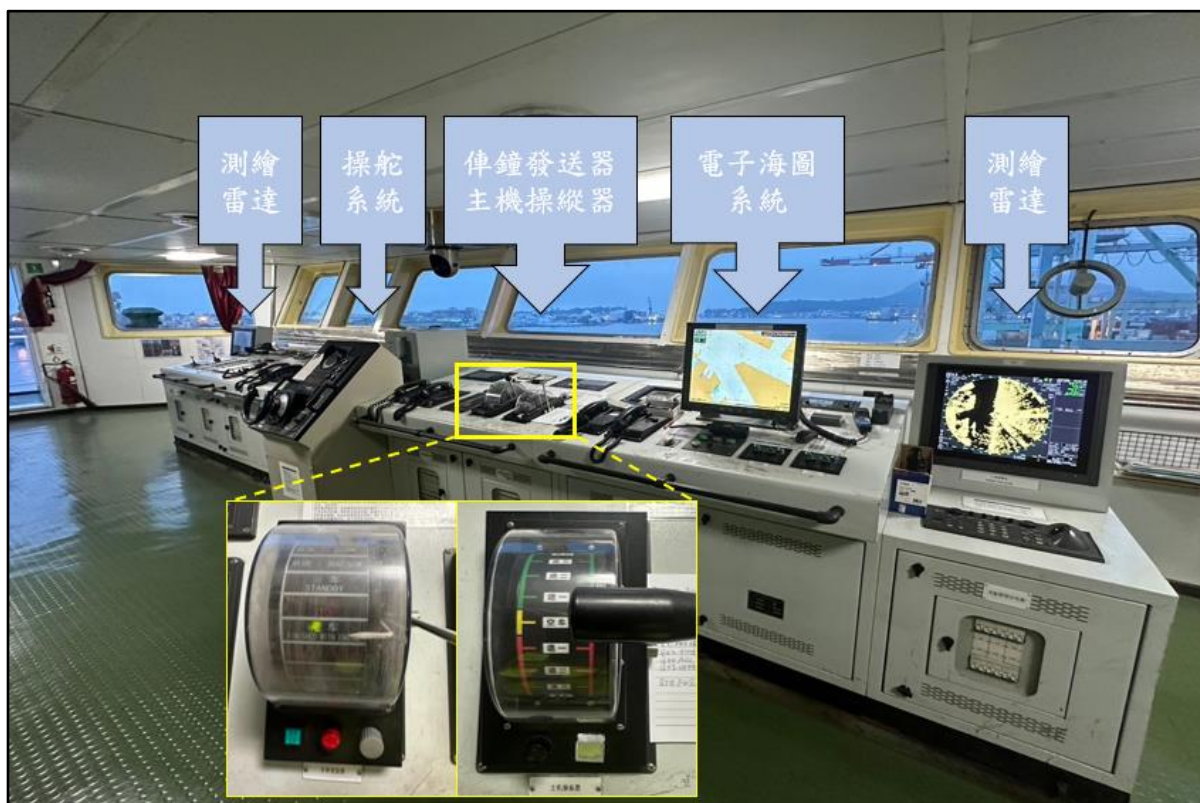
圖 1.7-1 駕駛臺航海儀器布置

「華船」駕駛臺備置操舵系統、2 部測繪雷達（Automatic Radar Plotting Aids, ARPA）及 1 部電子海圖系統（Electronic Chart System, ECS）駕駛臺內部航海儀器布置詳圖 1.7-1；事故當時駕駛臺人員位置詳圖 1.7-2。

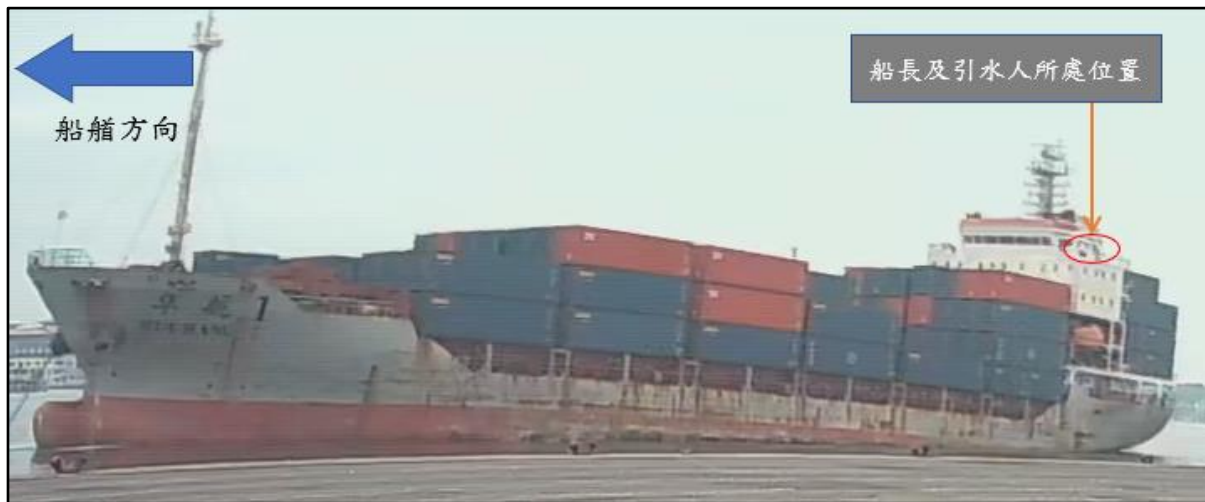
圖 1.7-3 「華船」於碼頭 CCTV 畫面-1

依據港務公司 42 號碼頭之 CCTV 影像，「華船」離泊時貨櫃積載情況

及引水人與船長位置，詳圖 1.7-3 及圖 1.7-4。
