國家運輸安全調查委員會

重大運輸事故 事實資料報告

1131117 臺北市大有公車忠孝東路往東鎮江街口追
撞大都會公車事故

報告編號：TTSB- HFR -25-05-001

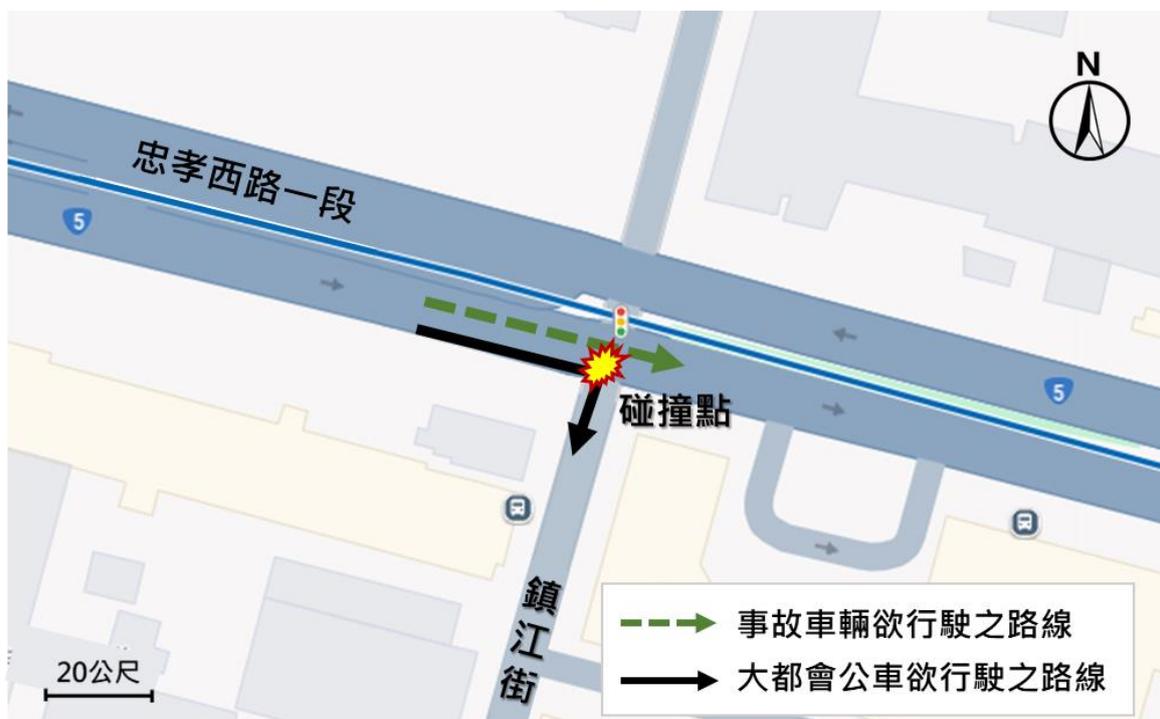
圖 1.1-1 事故地點示意圖

民國 113 年 11 月 17 日 0905 時¹，一輛大有巴士股份有限公司（以下簡稱大有）212 路線公車（以下簡稱事故車輛），行經臺北市中正區忠孝西路一段往東接近鎮江街口²時，撞擊一輛等待右轉之大都會汽車客運股份有限公司（以下簡稱大都會）49 路線公車（以下簡稱前方公車）左後方車尾，並使其再往前推撞行人及對向車道之營業小客車（以下簡稱計程車），本次事故造成 1 名行人死亡、1 名前方公車乘客重傷及 15 名乘員輕傷，事故地點如圖 1.1-1。

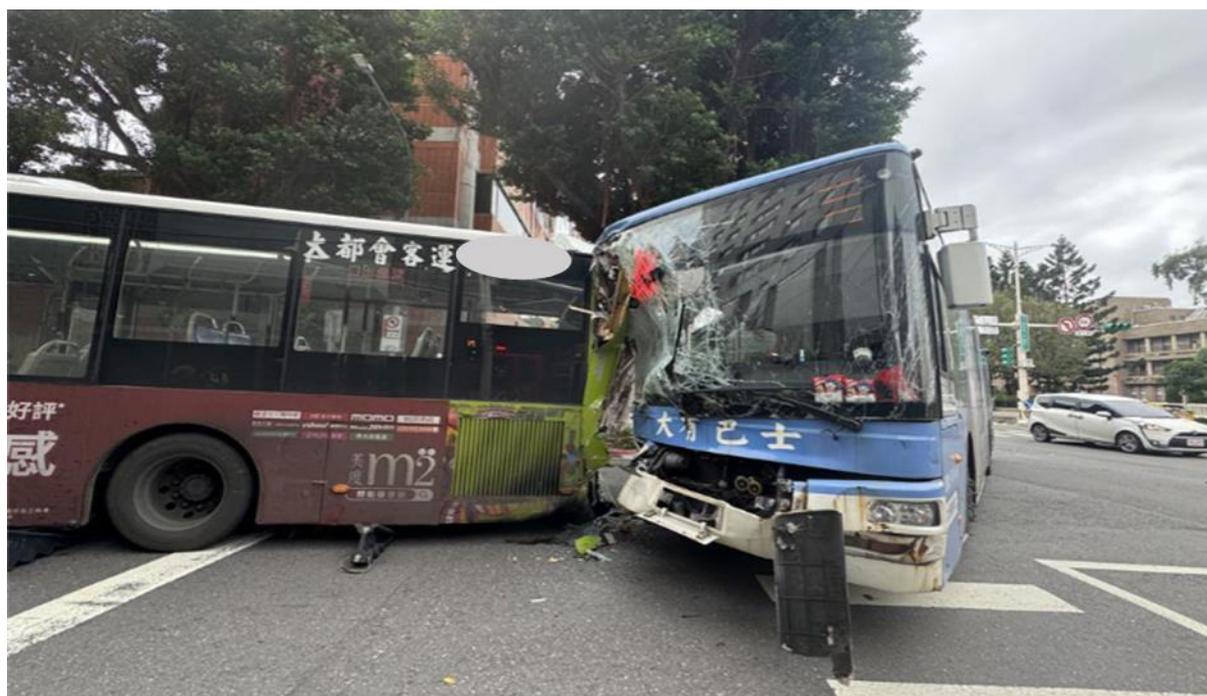
圖 1.1-2 事故現場照片

依據大有提供之駕駛員排班資料，事故車輛之駕駛員（以下簡稱事故駕駛員）前一日於 1527 時結束勤務，事故當日 0545 時至 0728 時完成第 1 趟勤務，0755 時出發執行第 2 趟勤務。依據事故車輛行車視野輔助系統影像，0904:19 時事故車輛與前方公車相繼行駛於忠孝西路一段往東方向中線車道，兩車通過中山南北路口時，前方公車改行駛於外側車道，事故車輛繼續行駛於中線車道，0905:19 時前方公車開始閃爍右側方向燈欲右轉鎮江街，0905:21 時煞車燈亮起，並於 0905:26 時在鎮江街口略轉向右，停止於鎮江街口行人穿越線前方，等待行人通過；然事故車輛於 0905:30 時行經鎮江街口時，撞上前方公車之左後方車尾，使前方公車再往前推撞 1 名行人並將其捲入車底，隨後再持續往前推撞對向車道之計程車後，停止於鎮江街對向車道上，事故現場如圖 1.1-2。

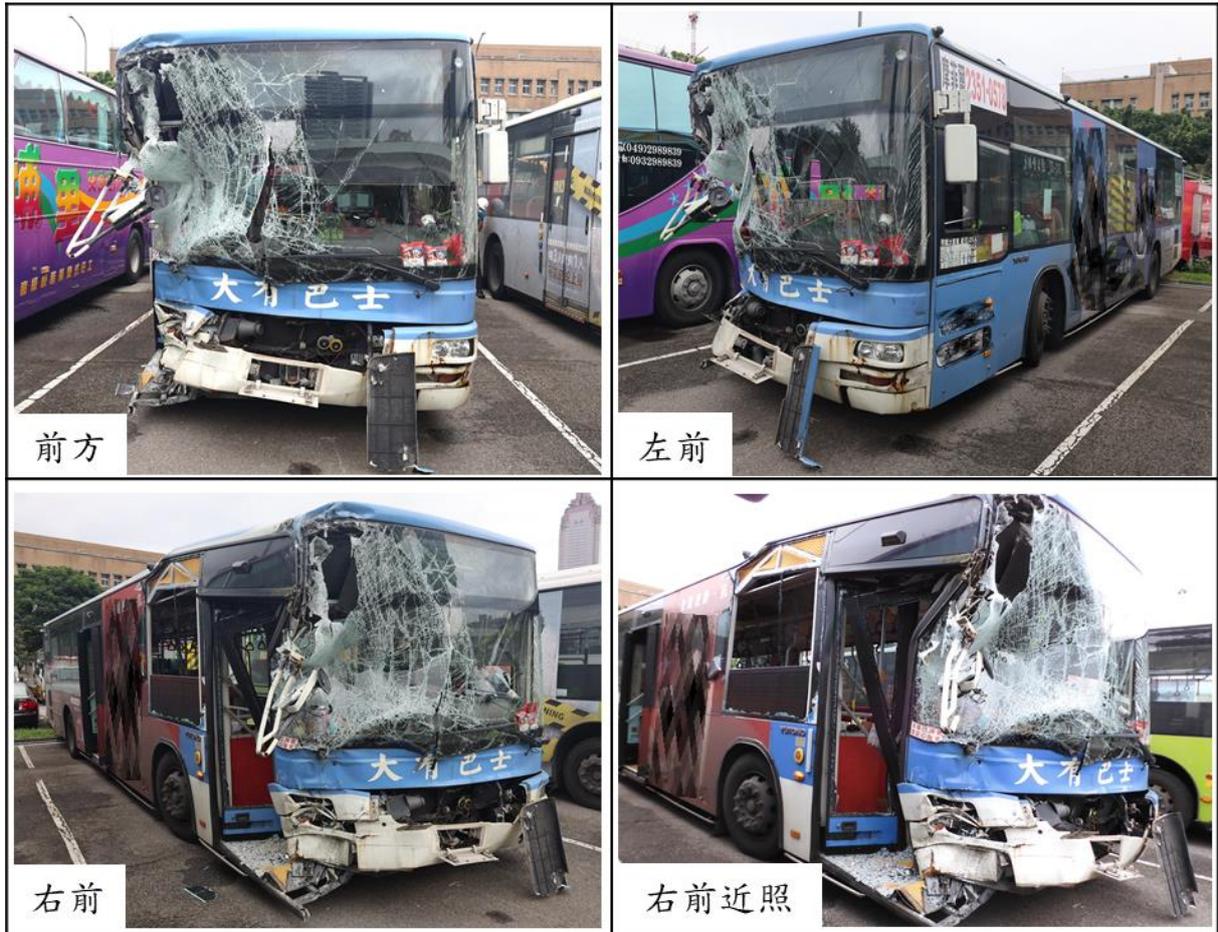
圖 1.3-1 事故車輛外部損害情形

事故車輛主要受損區域為車體右前方，因撞擊前方公車造成右前方之骨架受壓扭曲、前門框凹陷、車門脫落、前擋風玻璃破裂及右側第 1 面玻璃破裂且脫落等情況，事故車輛外部損害情形詳圖 1.3-1。

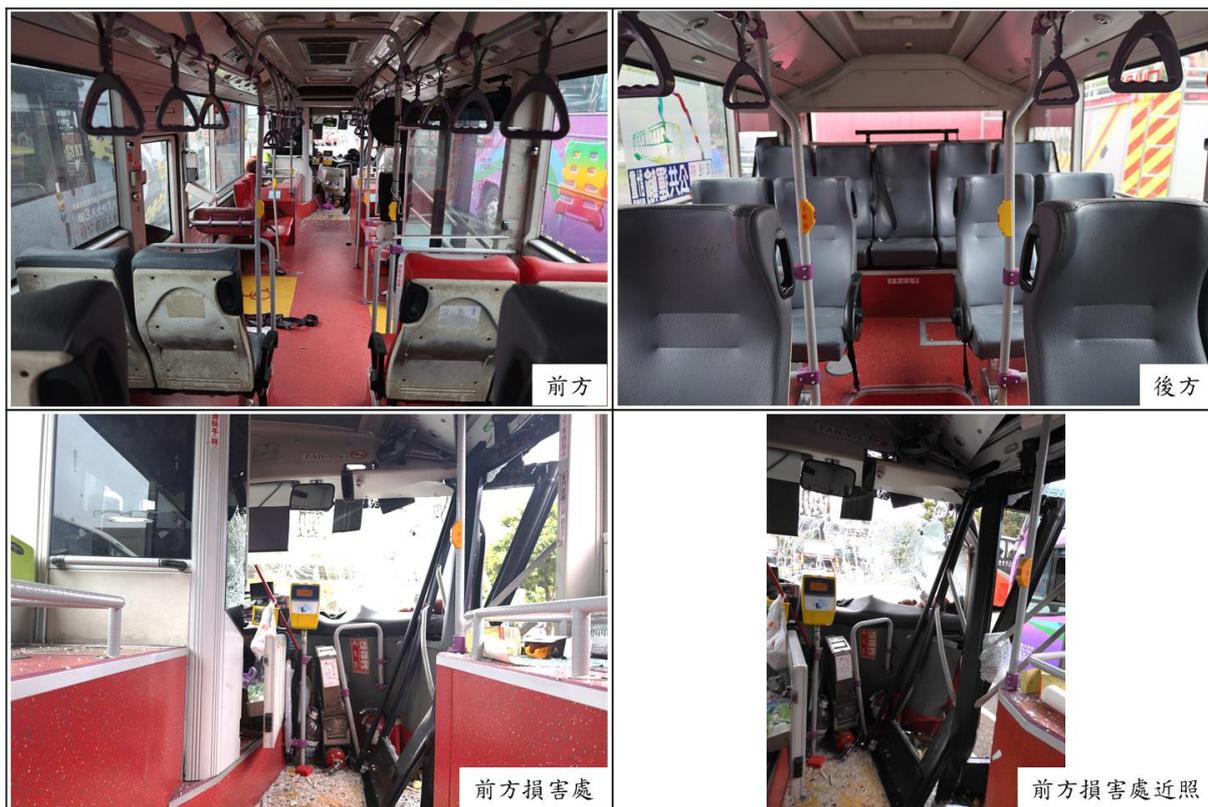
圖 1.3-2 事故車輛內部損害情形

事故車輛內部主要受損包含前方內裝部分損害及車門脫落，前擋風玻璃碎片亦散落於站立區域；駕駛座、乘客座位區皆無受損。事故車輛內部損害情形詳圖 1.3-2。

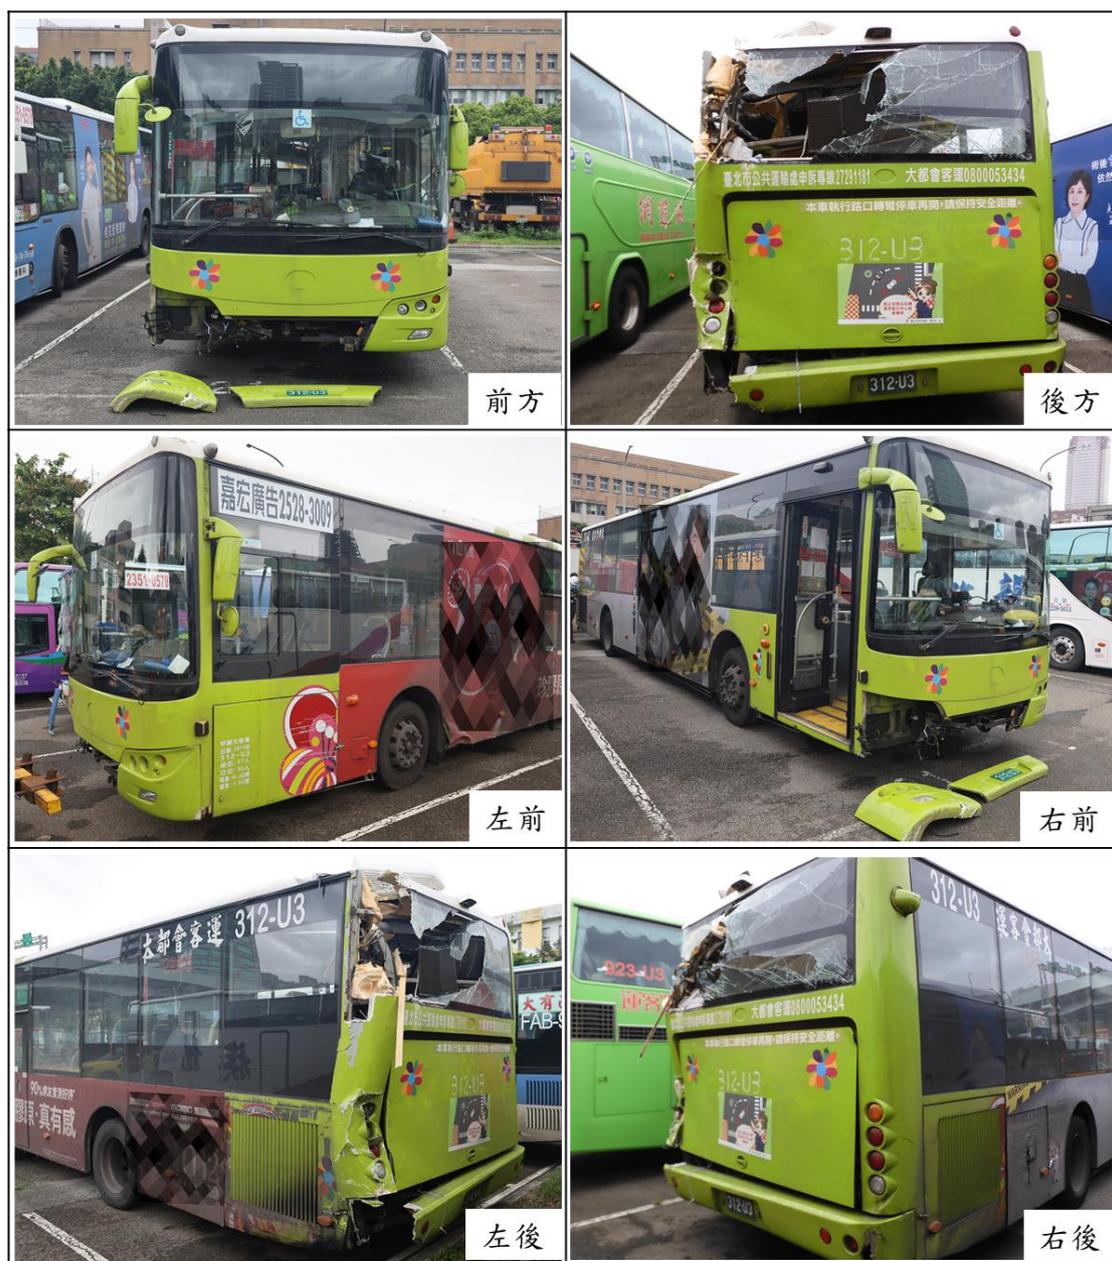
圖 1.4-1 前方公車受損情形

前方公車登記於大都會，車輛廠牌為大金龍，車輛型式為 KL5850，係前單軸後單軸之營業大客車；因受事故車輛撞擊並推撞計程車，其損害位置主要分布於車尾左側及車頭下方蒙皮位置，前方公車之損害情形詳圖 1.4-1。

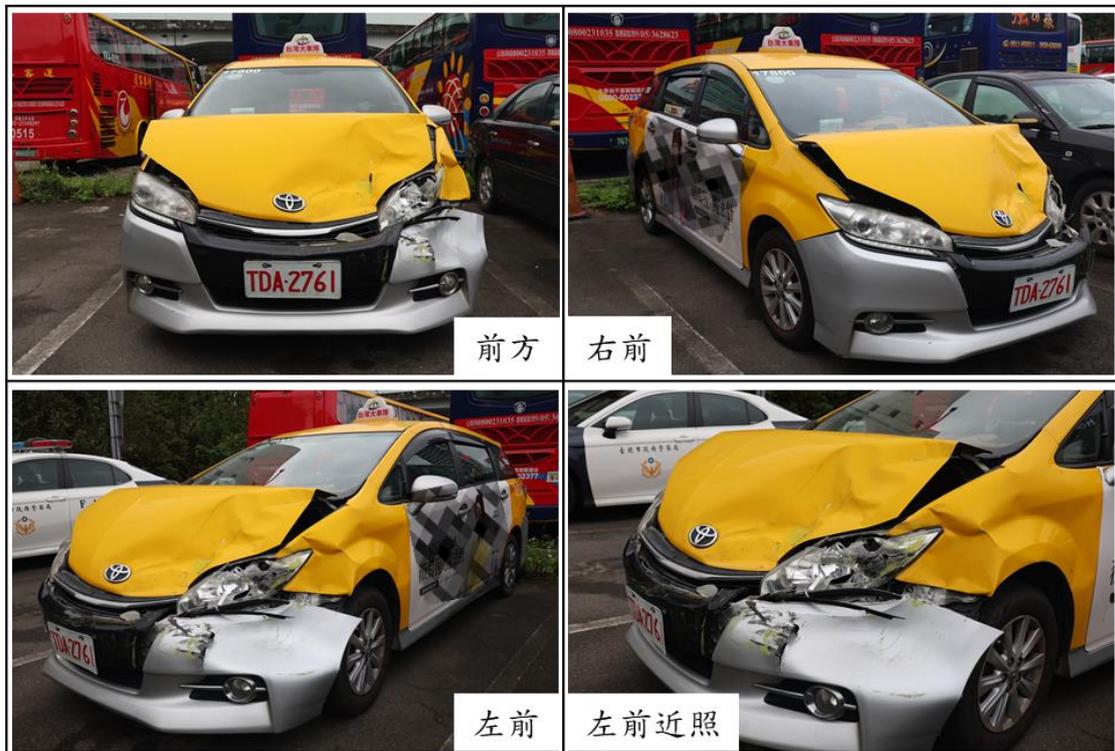
圖 1.4-2 計程車受損情形

計程車為營業小客車，車輛廠牌為豐田，車輛型式為 Wish，因受前方公車撞擊，其損害主要位於車頭左前方之引擎蓋與保險桿位置，計程車之損害情形詳圖 1.4-2。

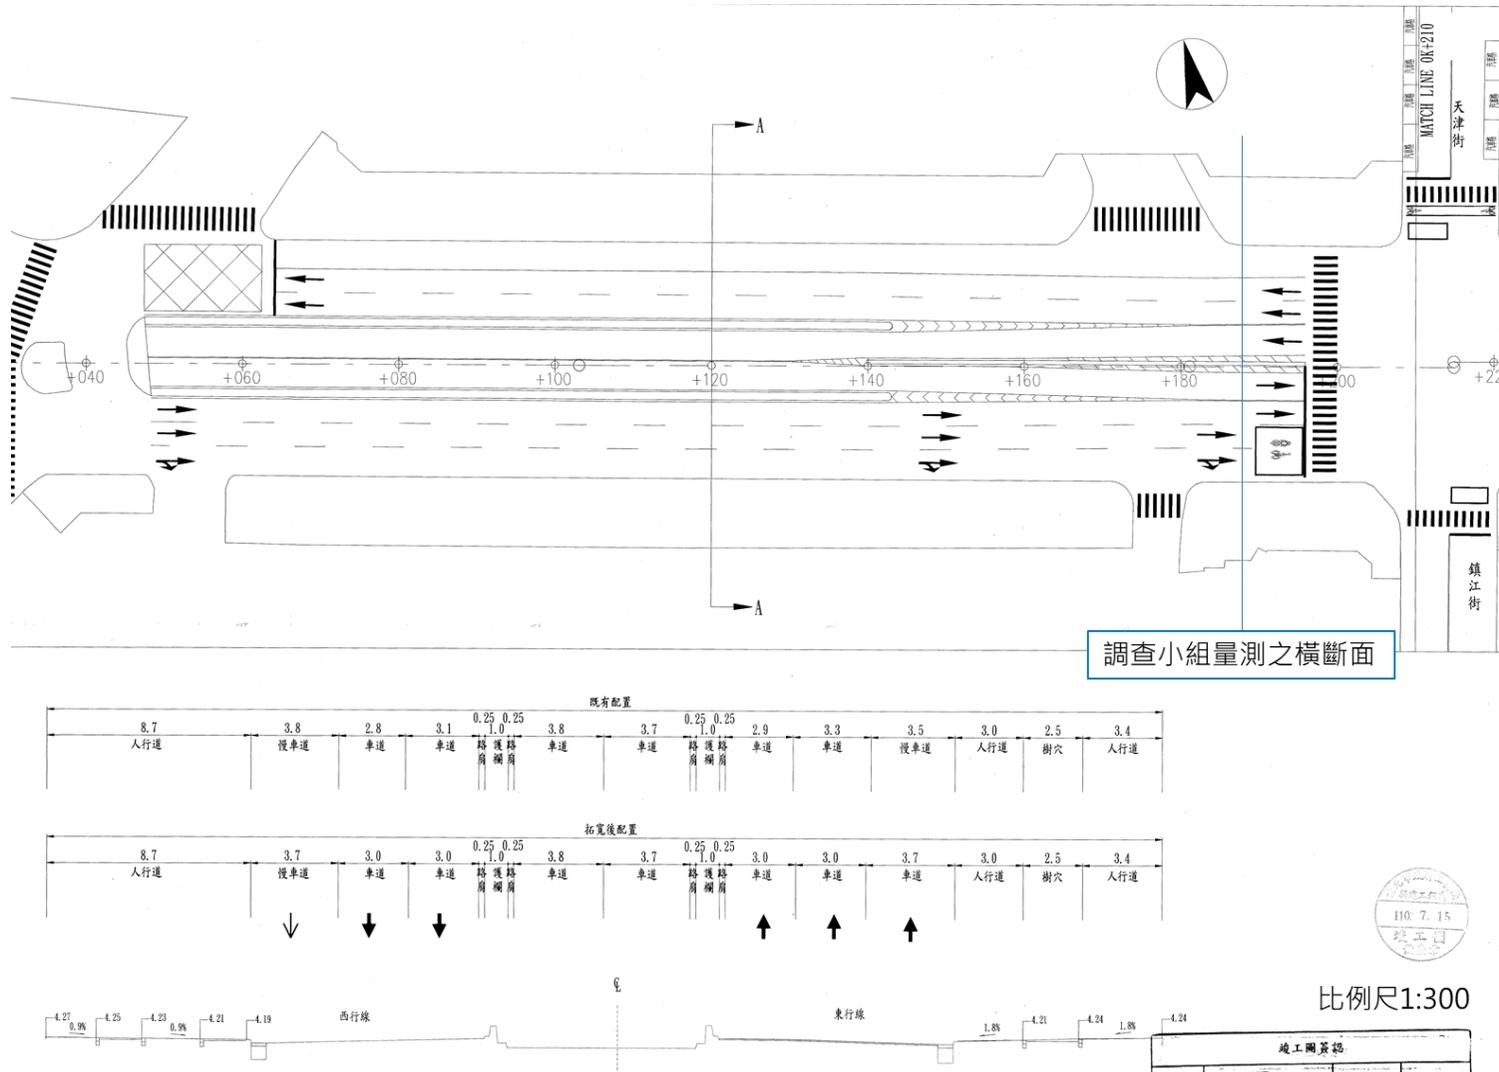
圖 1.8-1 忠孝東路一段橫斷面車道配置圖

1. 公路等級分類：省道台 5 線（市區道路路段）。
2. 行車速限：50 公里/小時。
3. 道路橫斷面¹³：為雙向 8 車道（雙向內車道為忠孝東路車行地下道車道），設有中央分隔島為 2.8 公尺；東向內側車道寬度為 3.9 公尺、中內車道 3.1 公尺、中外車道 3 公尺、外側車道 3 公尺（側溝 0.8 公尺）、人行道寬度 5.3 公尺；西向內側車道寬度為 3.7 公尺、中內車道 3.1 公尺、中外車道 3 公尺、外側車道 3.2 公尺（側溝 0.6 公尺）、人行道寬度為 8.9 公尺，詳圖 1.8-1 及圖 1.8-2。

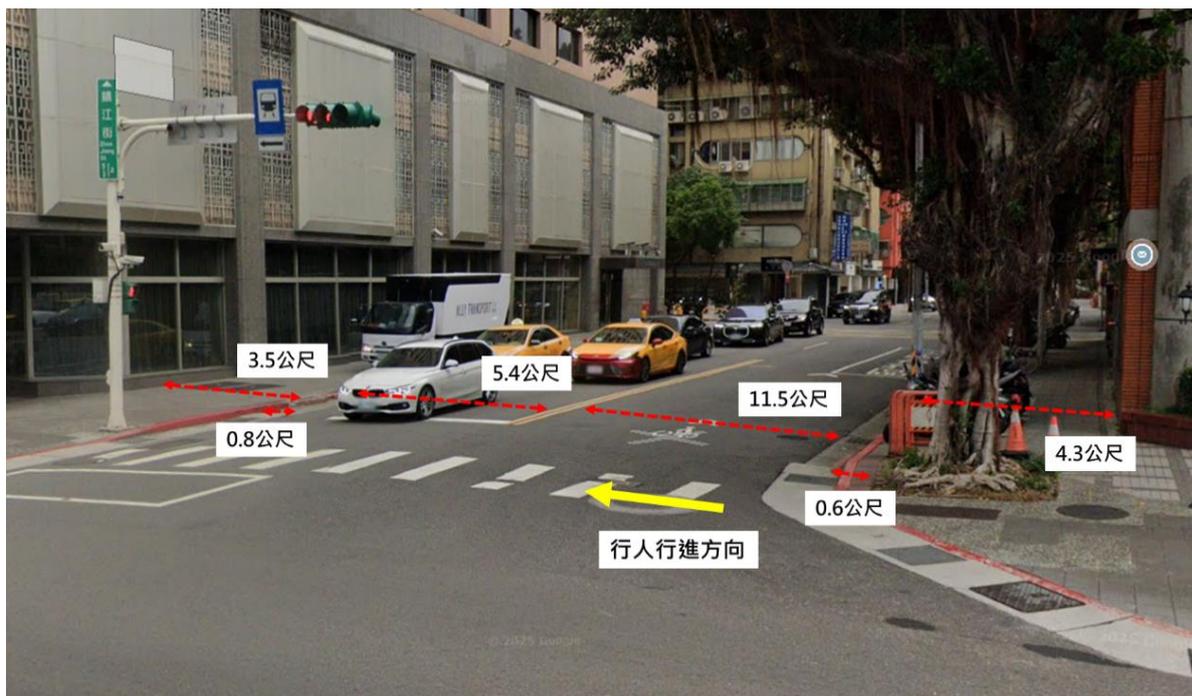
圖 1.8-3 鎮江街橫斷面車道寬度現場量測資料

1. 公路等級分類：市區道路。
2. 行車速限：50 公里/小時。
3. 道路橫斷面¹⁴：為雙向 2 車道，北向車道寬度 5.4 公尺（側溝 0.8 公尺）、人行道寬度 3.5 公尺；南向車道寬度 11.5 公尺（側溝 0.6 公尺）、人行道寬度 4.3 公尺，詳圖 1.8-3。
4. 鋪面：瀝青混凝土鋪面。
5. 號誌標誌：行車管制號誌（時制計畫詳表 1.8-1）。
6. 標線：雙向道路邊線外側皆為紅色緣石、繪有車道分道線、車道停止線、待轉區及行人穿越道，詳圖 1.8-3。

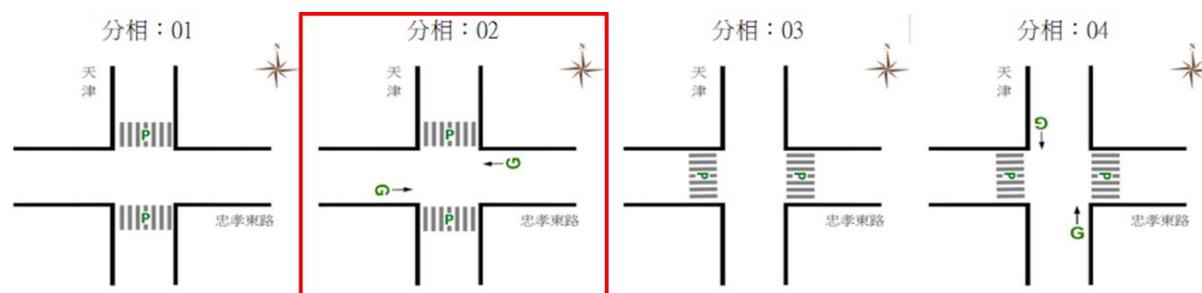
圖 1.8-4 忠孝東路及鎮江街時制計畫

依據臺北市政府提供該路口時制計畫，該時制計畫為 4 時相，其中時相 1 為東西向（忠孝東路）行人早開 5 秒之綠燈時相、時相 2 為東西向（忠孝東路）車輛及行人綠燈時相、時相 3 為南北向（鎮江街）行人早開 5 秒之綠燈時相，時相 4 為南北向（鎮江街）車輛及行人綠燈時相。依據行車影像資料，事故當時位於時相 2，時制計畫詳圖 1.8-4 及表 1.8-1。

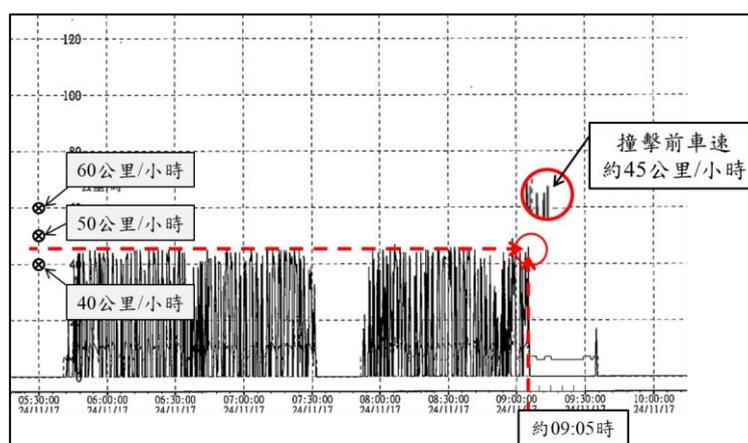
圖 1.9-1 事故車輛車速資料

事故車輛係裝備審驗合格之行車紀錄器(數位式行車紀錄器)，依據紀錄器資料，事故車輛撞擊前方停等之前方公車時，車速約為 45 公里/小時，事故前之車速資料如圖 1.9-1 所示。

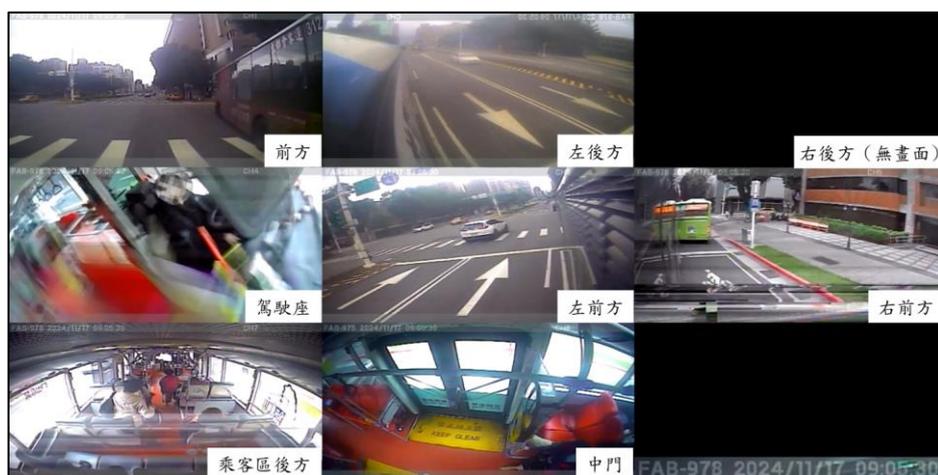
圖 1.9-2 事故發生時事故車輛之行車視野輔助系統影像

本會於事故後取得事故車輛之行車視野輔助系統硬碟，並透過行車視野輔助系統廠商之影像解讀軟體進行影像下載。事故車輛之行車視野輔助系統共有 8 個鏡頭，分別為車輛前方、駕駛座、左側由前向後、右側由前向後(無畫面)、左側由後向前、右側由後向前、乘客區由後向前以及中門，畫面時間即為車載 GPS 時間，惟並未包含車速資料。事故當時畫面如圖 1.9-2。

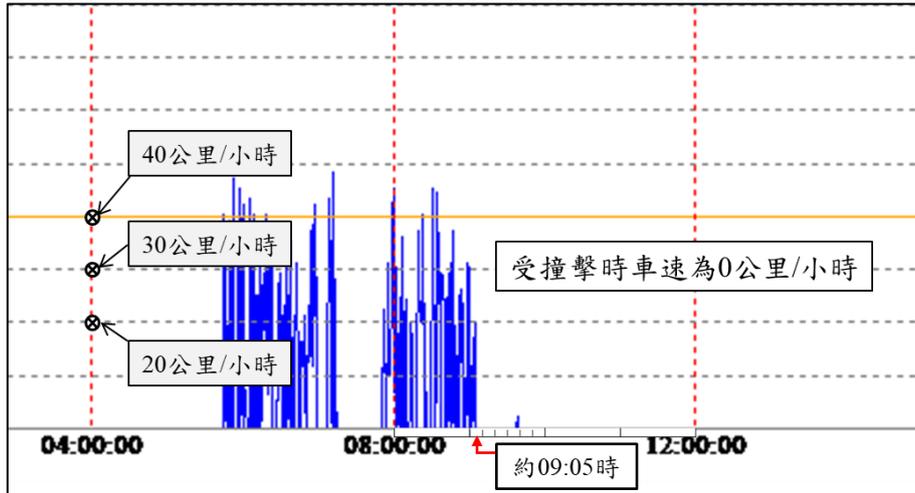
圖 1.9-3 前方公車數位碼表紀錄

前方公車裝備審驗合格之行車紀錄器(數位式行車紀錄器)，依據紀錄器資料，前方公車受撞擊時之車速為 0 公里/小時，事故前之車速資料如圖 1.9-3 所示。

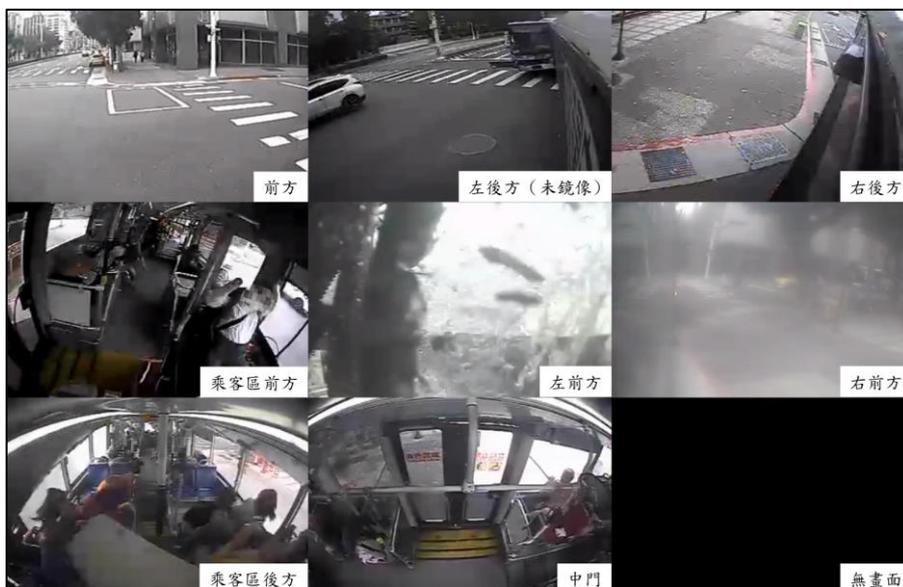
圖 1.9-4 事故發生時前方公車之行車視野輔助系統影像

前方公車之行車視野輔助系統共有 8 個鏡頭，分別為車輛前方、左側由前向後、右側由前向後、左側由後向前、右側由後向前、乘客區前方由前向後、乘客區後方由後向前以及中門，畫面時間亦依據 GPS 時間進行同步¹⁸，惟並未包含車速資料，事故發生時畫面如圖 1.9-4。

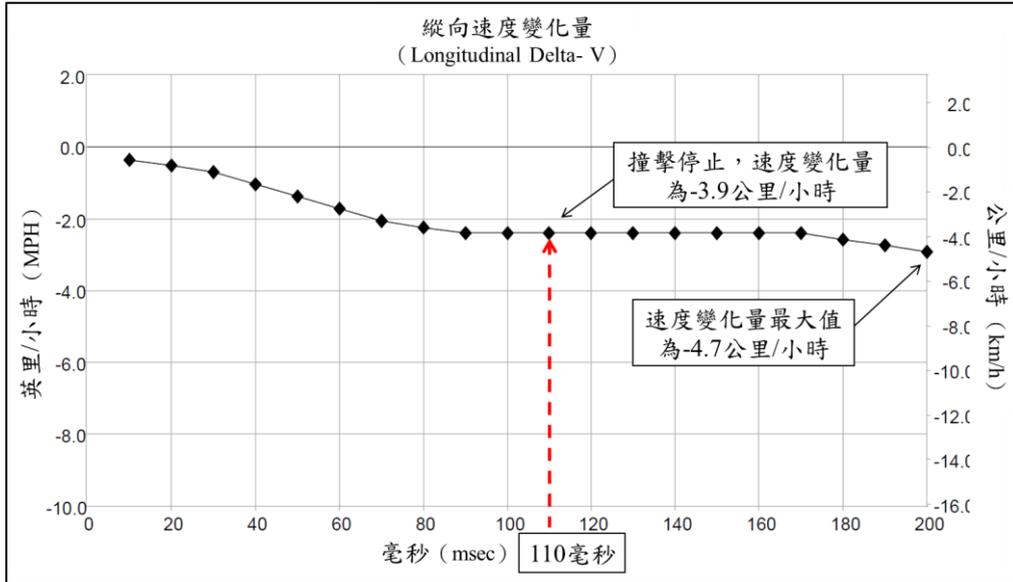
圖 1.9-5 計程車之 EDR 紀錄事故後縱向速度變化量

本事故計程車之 EDR (又稱氣囊控制模組 Airbag Control Module, ACM), 可記錄車輛事故前 (Pre-crash) 之氣囊狀態、檔位、車速、煞車及引擎轉速等資訊, 亦可記錄受撞擊後之速度變化量 (Delta-V, 亦稱為事故衝擊 Crash Pulse)。

表示計程車受到來自前方之撞擊)，如圖 1.9-5 所示。

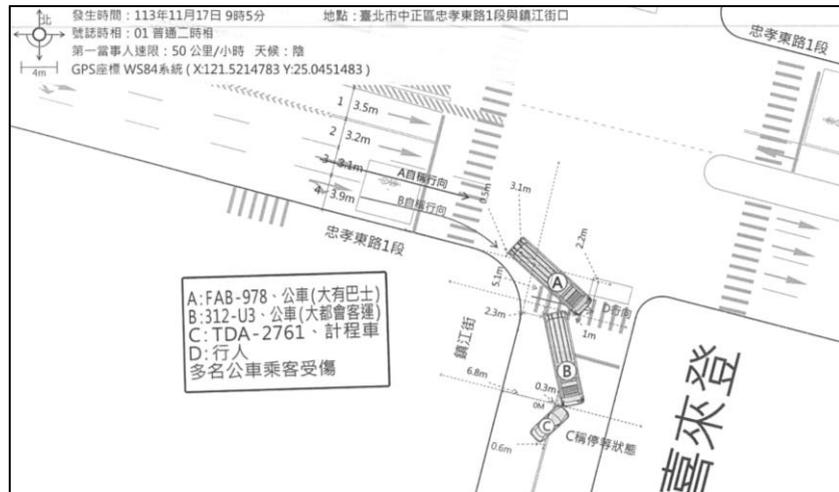
圖 1.10-1 道路交通事故現場圖

本次事故發生地點位於臺北市中正區忠孝東路一段東向與鎮江街口，事故發生後北市警局交通警察大隊中正第一分隊繪製道路交通事故現場圖，如圖 1.10-1。

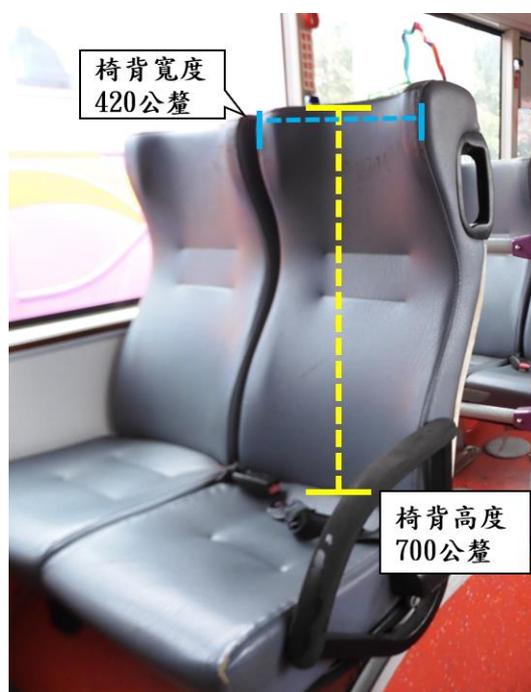
圖 1.10-2 事故車輛乘客座椅椅背尺寸

車內乘客座椅之椅背頂端距椅墊平面高度(以下稱椅背高度)為 700 公釐、寬度 420 公釐；座椅前方表面整體以填充物包覆，詳圖 1.10-2。

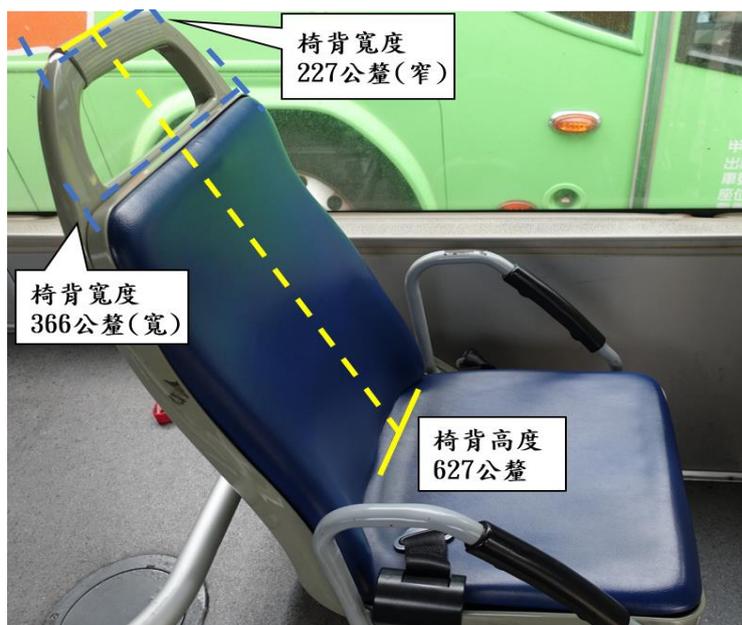
圖 1.10-3 前方公車乘客座椅椅背尺寸

車內乘客座椅椅背高度 627 公釐、寬度介於 227(窄處)至 366(寬處)公釐，座椅前方背頂端表面無填充物包覆，詳圖 1.10-3。

²¹ 鑑於我國對 M3 類車輛座椅椅背高度及寬度尚未明確訂定量測方法，本會以量測前揭車輛座椅之椅背頂端向下延伸線與椅墊後緣之水平面相交之垂直高度為其椅背高度，椅背頂端左右兩側垂直縱向平面距離為椅背寬度。

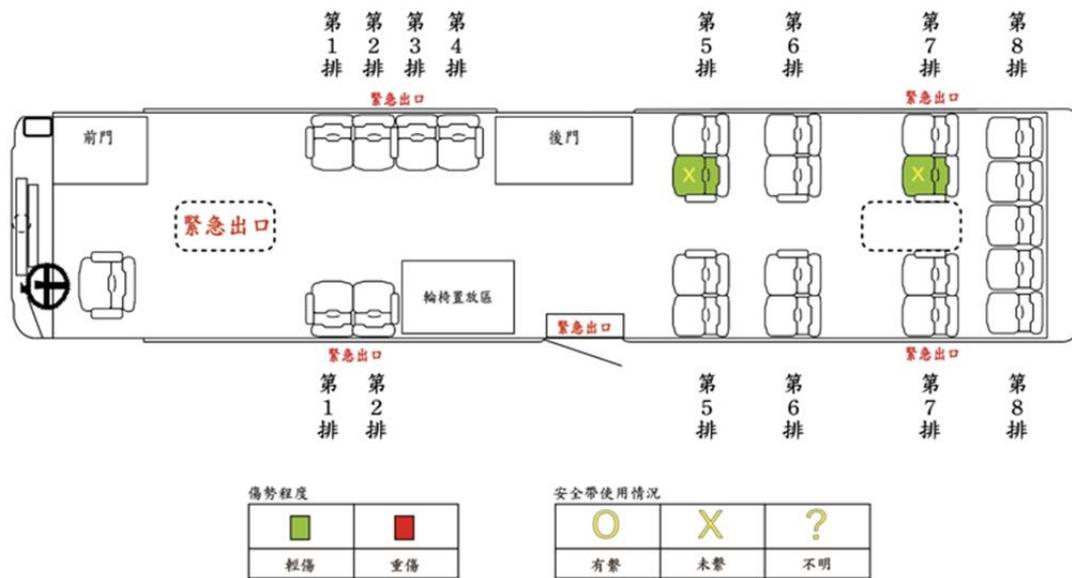
圖 1.11-1 事故車輛乘員座位、傷勢分布及安全帶使用情形示意圖

事故車輛計 2 名受傷乘客，皆輕傷，以上下肢挫傷為主；前方公車計 1 名駕駛員與 12 名乘客受傷，駕駛員因撞擊致頭部鈍傷並伴隨輕度腦震盪症候群，12 名乘客中有 1 名坐於左側第 4 排靠走道乘客重傷，為頭部外傷併顱內出血，其餘 11 名乘客輕傷，多因撞擊致頭部、頸部、胸背部、腰部或上、下肢擦挫傷或扭傷等。計程車計 1 名駕駛員輕傷，因受撞擊致胸部挫傷。事故車輛及前方公車之乘員座位、傷勢分布及安全帶使用情形²³如圖 1.11-1、圖 1.11-2。

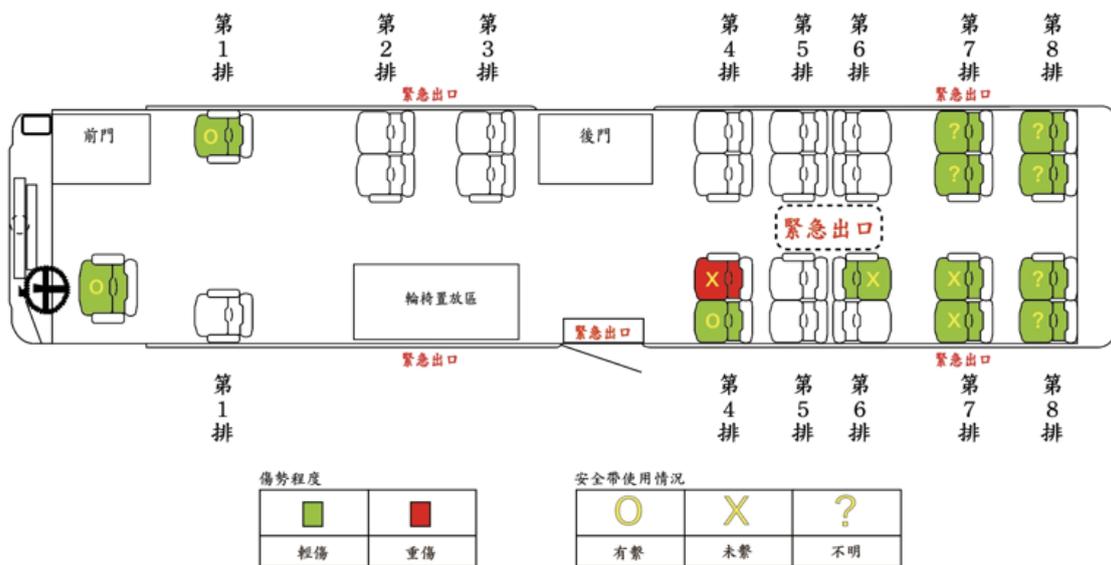
圖 1.11-2 前方公車乘員座位、傷勢分布及安全帶使用情形示意圖

²³ 前方公車計 6 名泰籍乘客，於事故後翌日返國，故未能安排訪談取得事故時狀態與安全帶使用情形，其座位分布係參考前方公車之行車視野輔助系統影像推測事故時之座位資訊。

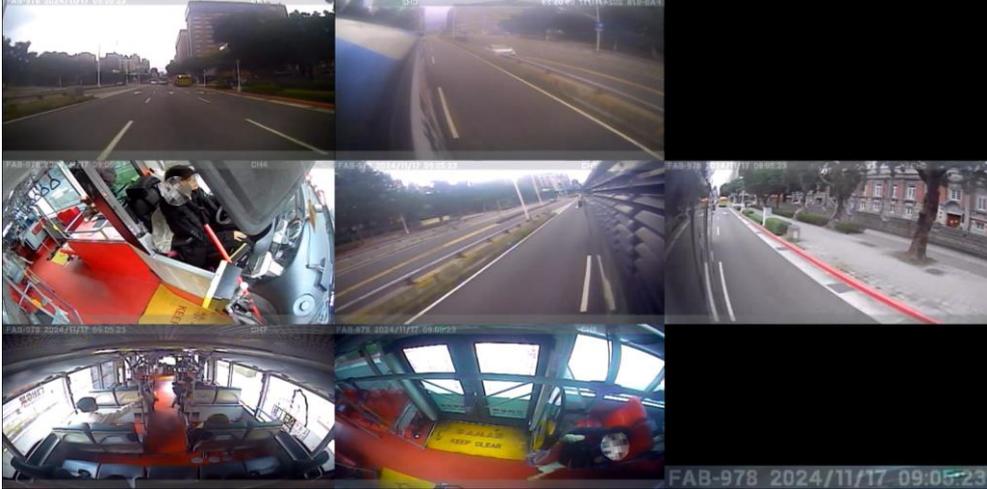
| 0905:23 | <p data-bbox="655 703 1066 741">向左偏駛並跨越至內側車道。</p> |

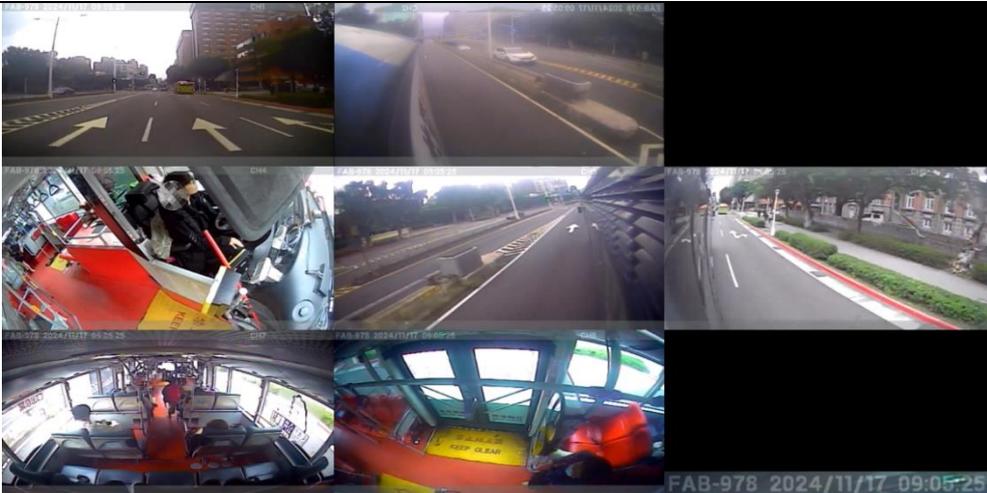
| 0905:25 | <p data-bbox="639 1236 1082 1270">事故駕駛員開始向右進行修正。</p> |

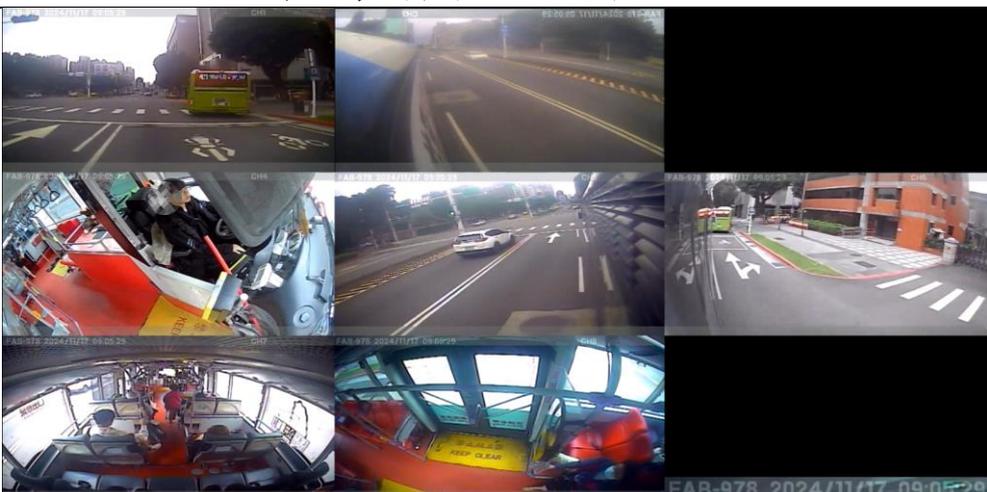
| 0905:29 | <p data-bbox="371 1765 1358 1839">右前輪略接觸中線車道之右側車道線⁴¹，可見前方公車已於前方之路口停等。</p> |

⁴¹ 由於公車之前懸（前輪之前的車體範圍）較長之故，右前輪接觸車道線時，前懸極可能已完全跨越至右側車道。

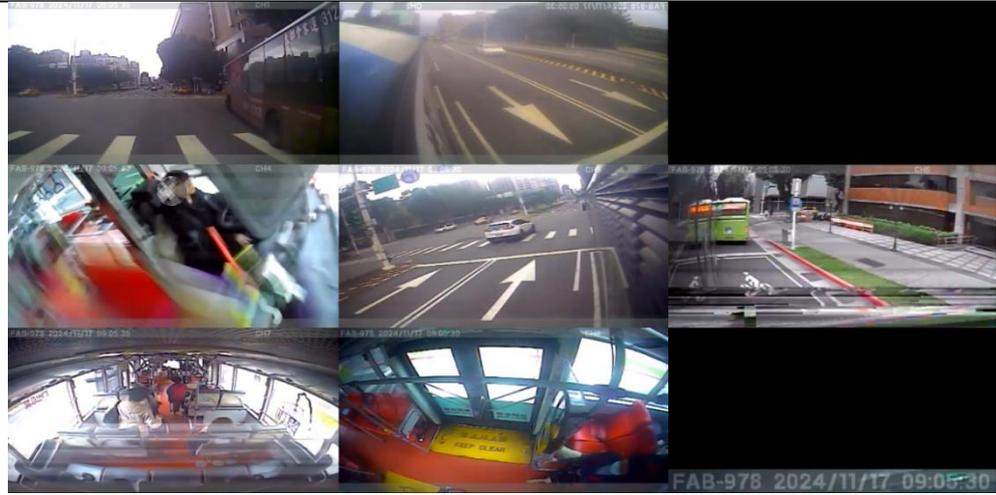
0905:30

撞擊前方停等之前方公車。
