# 國家運輸安全調查委員會

## 重大運輸事故 事實資料報告

R169 號柴電機車

花蓮機務段調車時撞及停留車

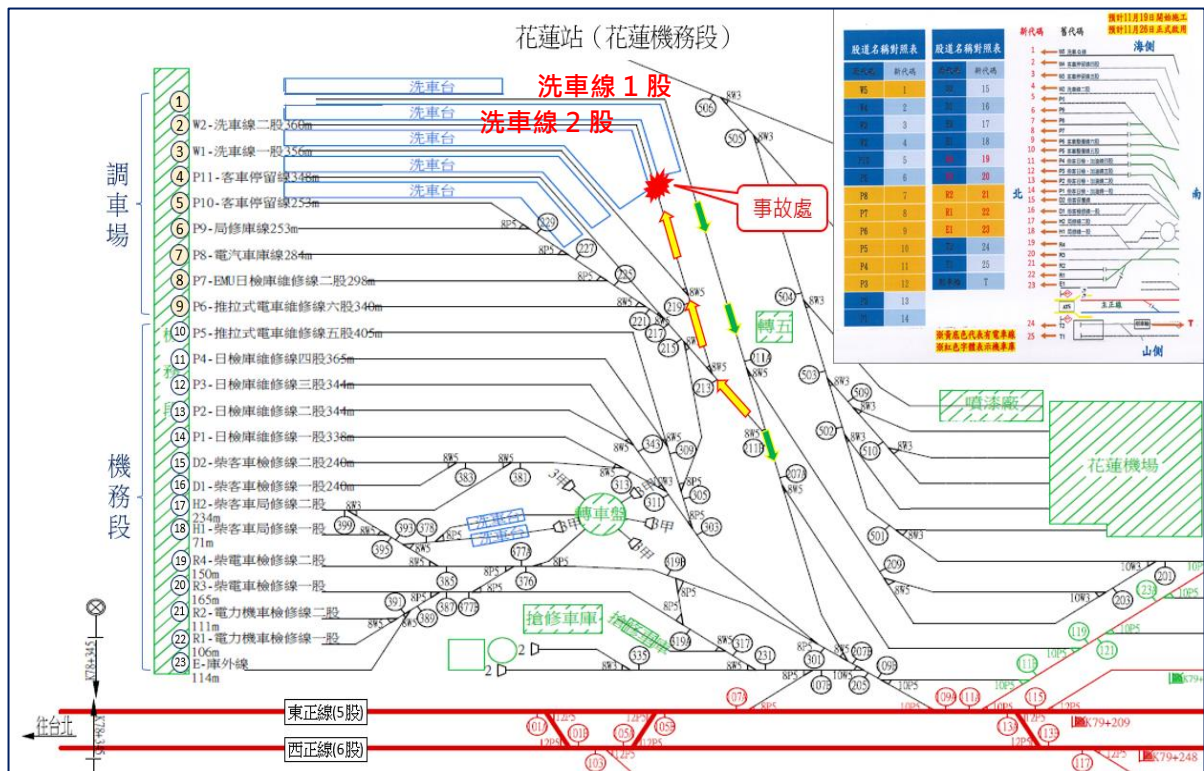
圖 1.1-1 花蓮機務段廠區分布圖

民國 114 年 4 月 20 日 1421 時<sup>1</sup>，國營臺灣鐵路股份有限公司（以下稱臺鐵）花蓮機務段，廠區分布圖如圖 1.1-1。一輛編號 R169 之 R150 型柴電機車（以下稱調車機），欲聯掛於洗車線 2 股停留之 EMU3000 型新自強號列車（以下稱停留車）時，撞及該停留車，如圖 1.1-2 所示，造成 EMU3000 型新自強號列車連結器及車頭蒙皮損壞。本事故無人員傷亡。

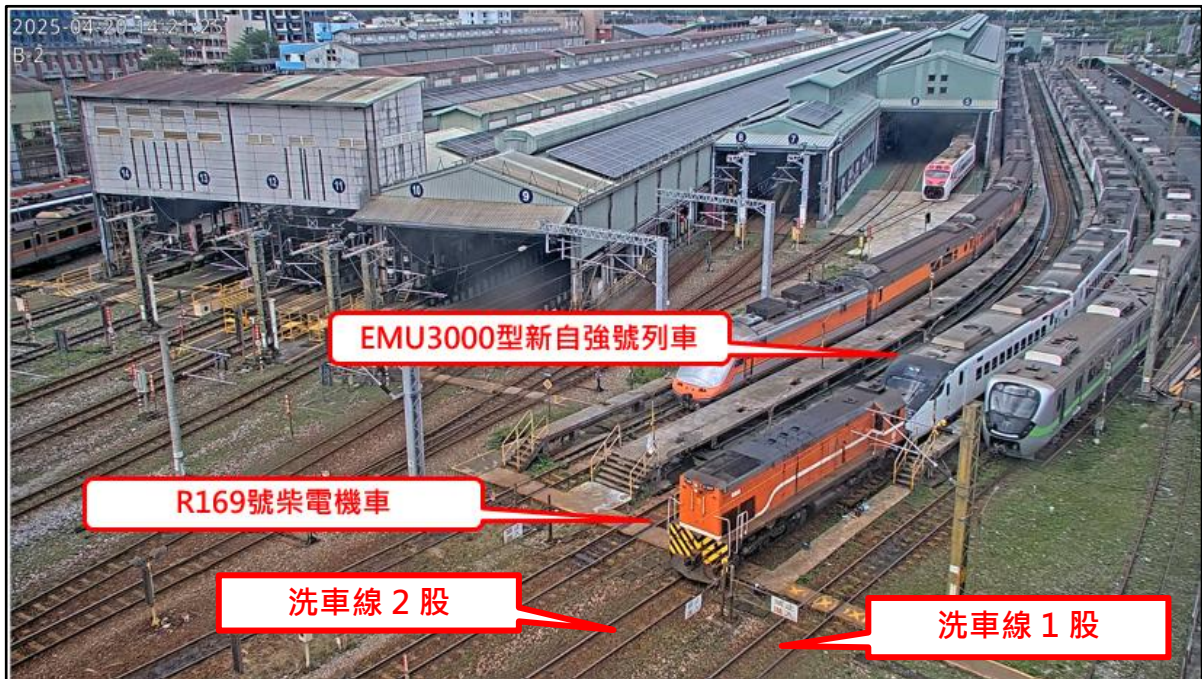
圖 1.1-2 R169 號柴電機車撞及 EMU3000 型新自強號列車

事故停留車為 EMU3000 型新自強號列車由 12 節車廂組成。此次遭撞及的車廂為編號 ED3162 車廂之車頭，毀損情形包括連結器之緩衝裝置油封及車頭蒙皮裂損等。

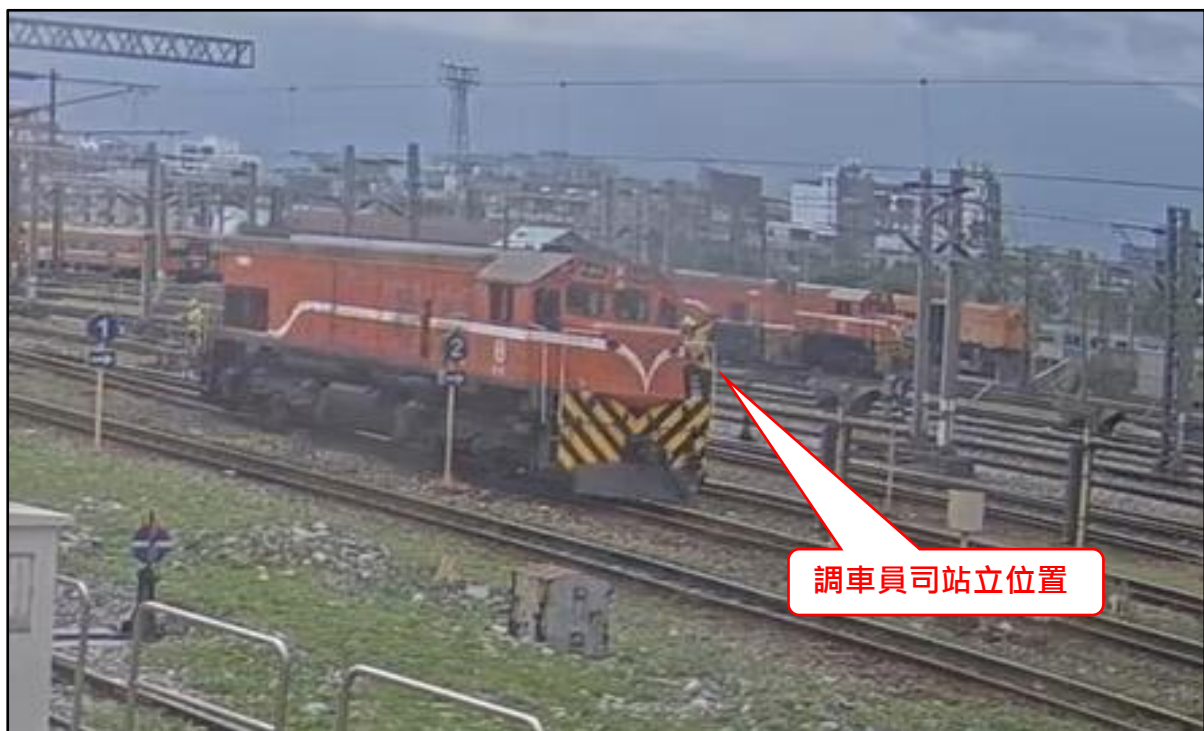
圖 1.1-3 調車員司站立位置

事故當日，調車機由一名司機員駕駛，並由一名調車員司站立於車頭前方（圖 1.1-3），以號誌旗指示司機員運轉調車機。另有一名調車工站立於停留車前方，等待調車機運轉至停留車前方停車後，再進行後續聯掛作業。

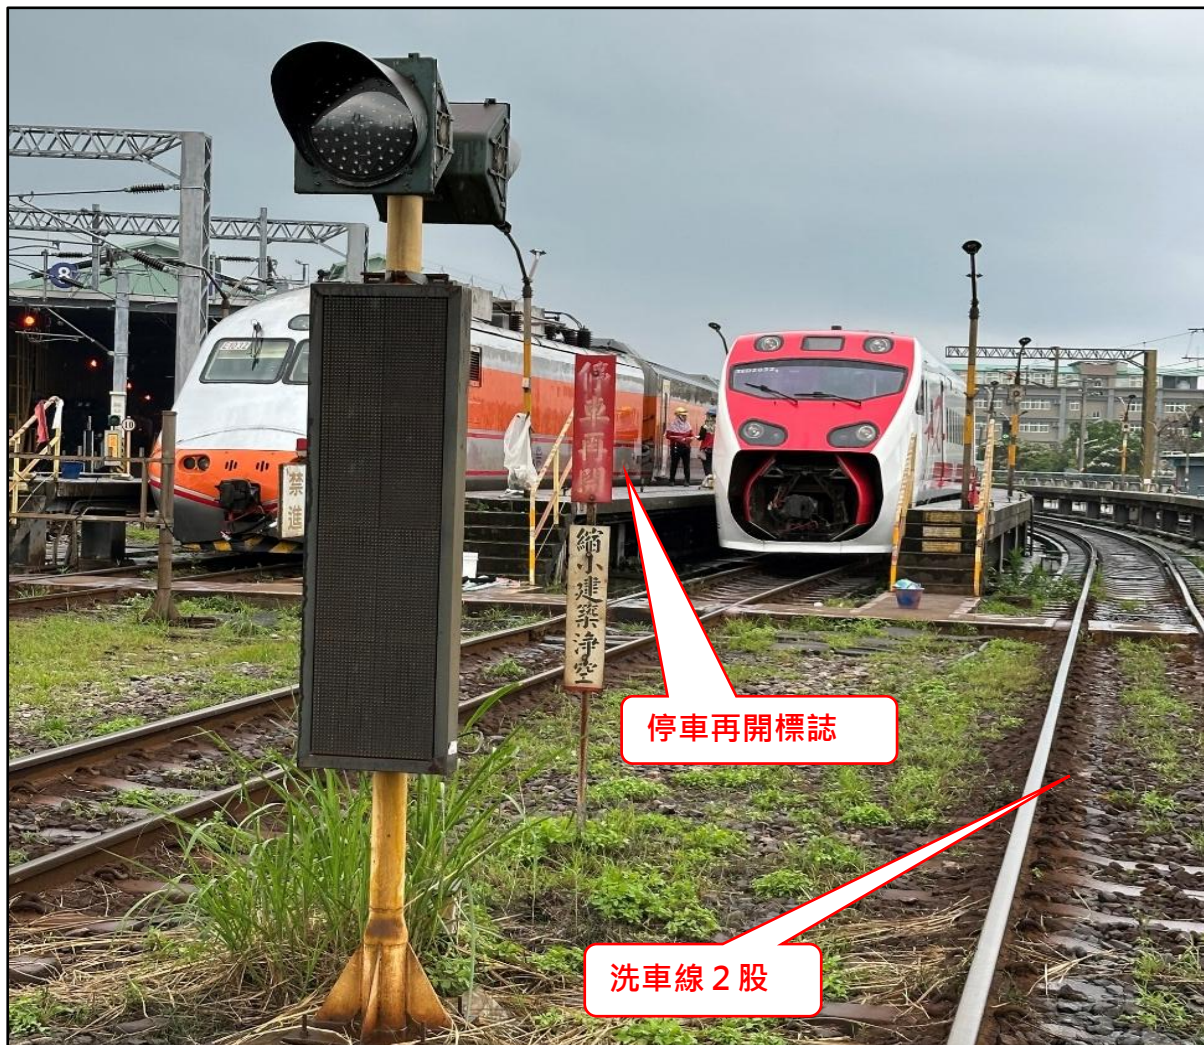
圖 1.1-4 停車再開標誌

事故調車機原停於洗車線 1 股，因欲執行於洗車線 2 股之聯掛作業，先由洗車線 1 股運轉至洗車線 2 股。洗車線 2 股設有停車再開標誌(圖 1.1-4)，調車員司於調車機運轉至停車再開標誌前，揮動手中紅色號誌旗指示司機員停車，司機員未停車最終撞及停駐於洗車線 2 股之 EMU3000 型新自強號列車。

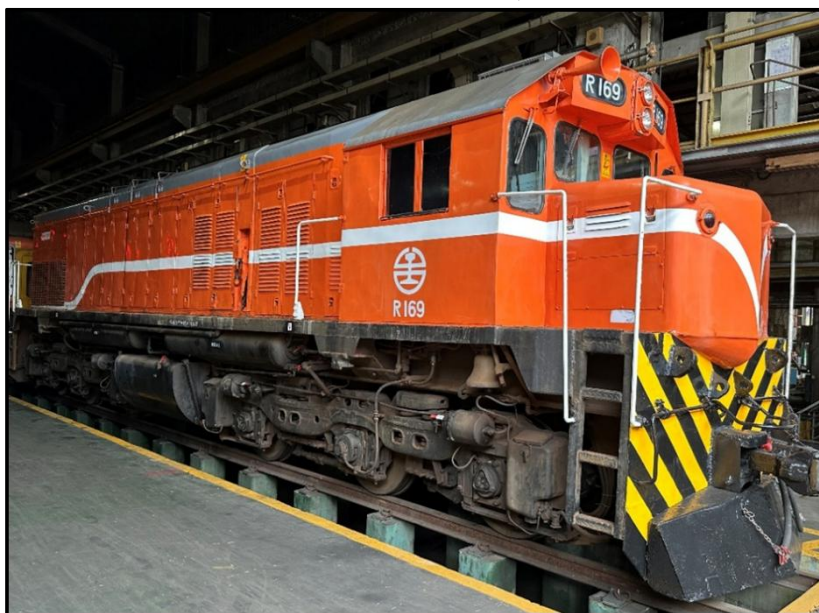
圖 1.2-1 調車機-R150 型柴電機車

調車機為編號 R169 之 R150 型柴電機車，如圖 1.2-1。

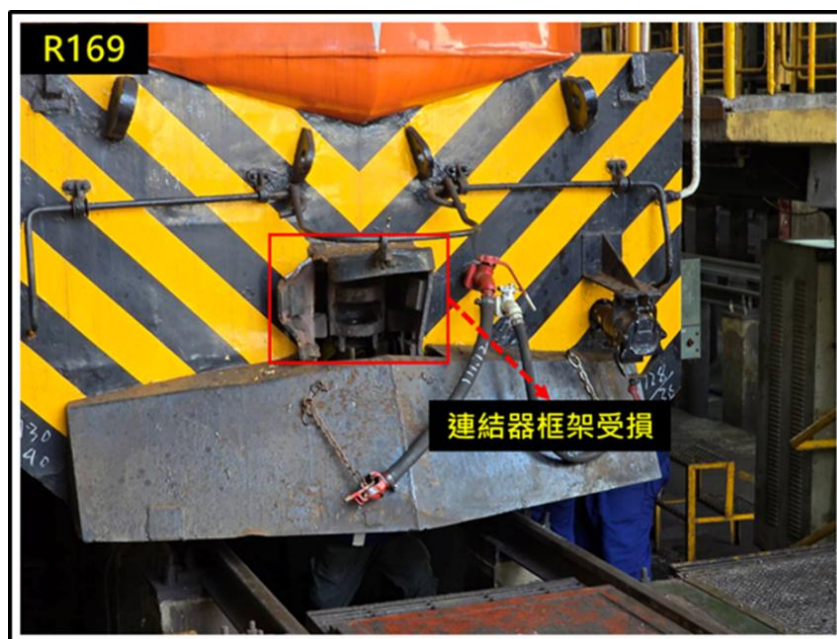
圖 1.2-2 調車機損壞情形

調車機撞及停留車導致車頭前端連結器框架受損（圖 1.2-2）。

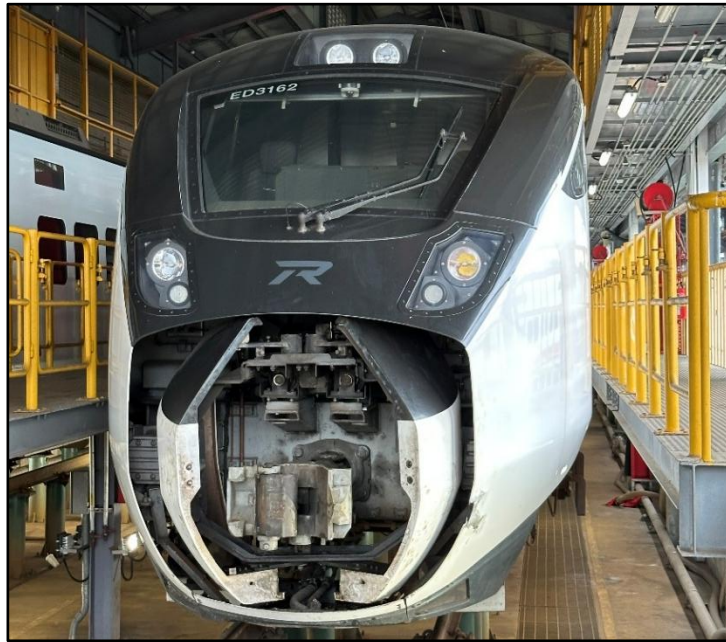
圖 1.2-3 遭撞及之 EMU3000 型新自強號列車

事故停留車為 EMU3000 型新自強號列車，如圖 1.2-3。調車機撞及編號 ED3162 車廂之車頭，造成停留車車側及鼻頭罩蒙皮裂損(圖 1.2-4)、鼻頭罩六邊形框架變形、橫向解鎖止擋斷裂、直立解鎖止擋變形、固定板變形、固定螺絲斷損及連結器雙動氣液緩衝器油封破裂(圖 1.2-5)。

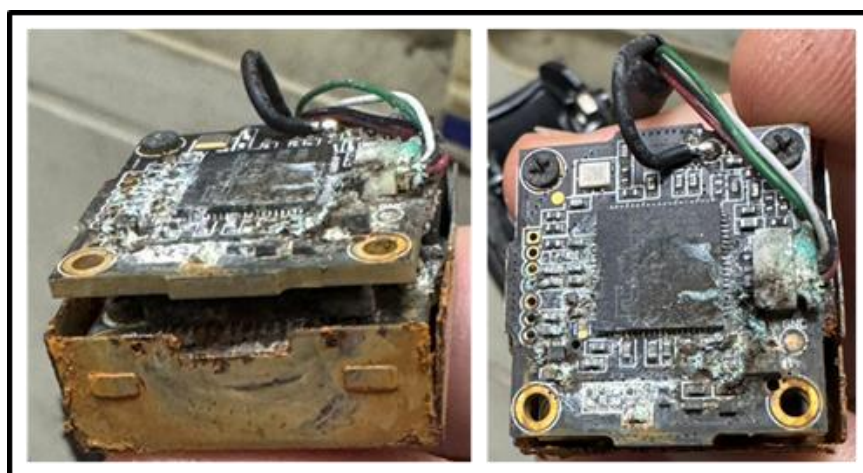
圖 1.7-1 調車機車前 CCTV 紀錄器損壞

經調閱調車機之 ATP 紀錄，顯示 ATP 系統為隔離狀態。依訪談紀錄，調車機司機員表示當日係依花蓮機務段調車作業慣例，故未將調車機之 ATP 系統開啟。調車機設有車前閉路電視(Closed-Circuit Television, CCTV)，專案調查小組欲調閱影像時，發現車前 CCTV (圖 1.7-1) 已損壞，故自 114 年 3 月 7 日 1804 時起即無畫面，因此未能提取事故當下之影像資料。

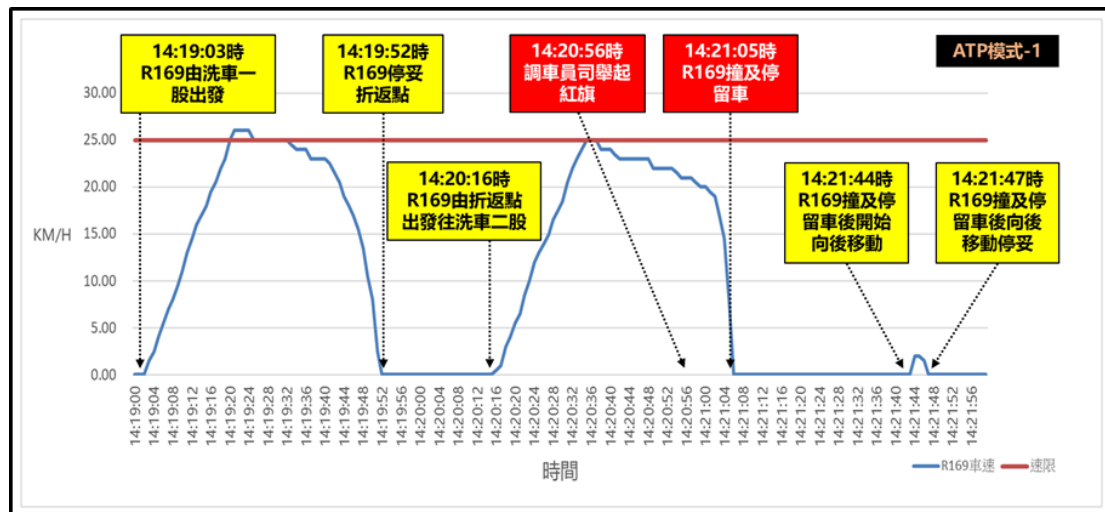
圖 1.7-2 調車機 RU 紀錄

依調車機 RU 紀錄顯示調車機於 1419:03 時開始移動，1419:52 時停止，並於 1420:16 時再次開始移動，約 1421:05 時以速度 12 公里/小時的速度撞及停留車後 1 秒後停車。1421:44 時，調車機再度移動並於 14:21:47 時停止運轉。RU 紀錄彙整如圖 1.7-2<sup>3</sup>。

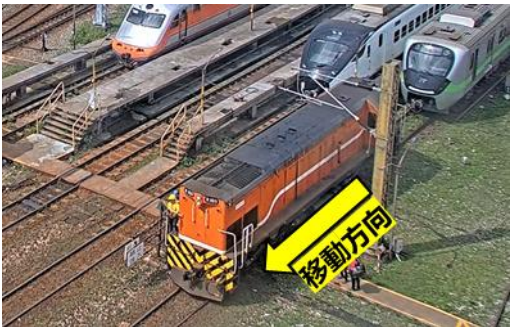
| 影像 | 時間 | 備註 |
|---|---|---|
| | 1419:03 | 調車機由洗車線一股出發 |

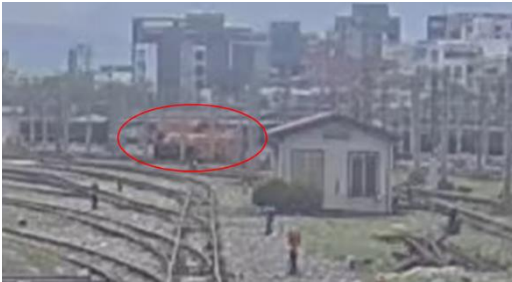
| 影像 | 時間 | 備註 |
|---|---|---|
| | 1419:52 | 調車機停妥<br>折返點 |

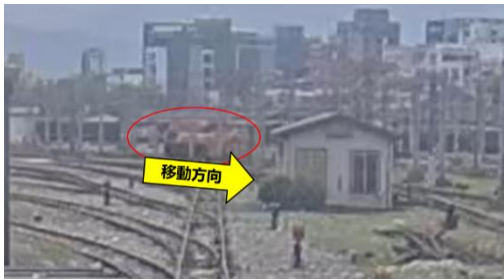
| 影像 | 時間 | 備註 |
|---|---|---|
| | 1420:16 | 調車機由折返點出發<br>開往洗車線二股 |

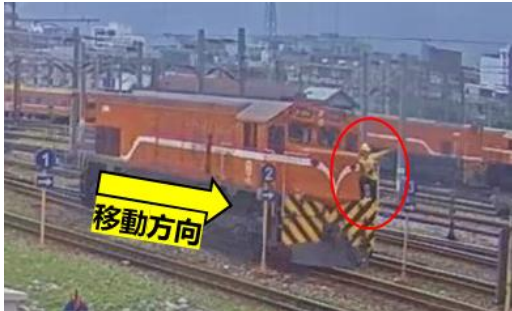
| 影像 | 時間 | 備註 |
|---|---|---|
| | 1420:56 | 調車員司<br>舉起並揮動紅旗 |

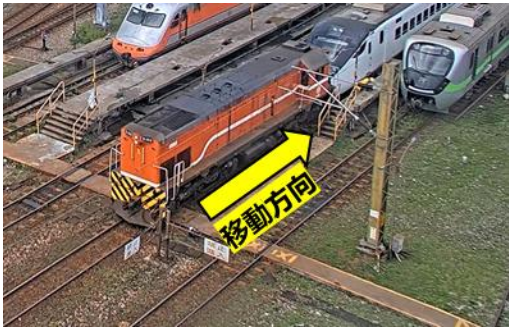
| 影像 | 時間 | 備註 |
|---|---|---|
| | 1421:06 | 調車機撞及停留車並<br>停車 |

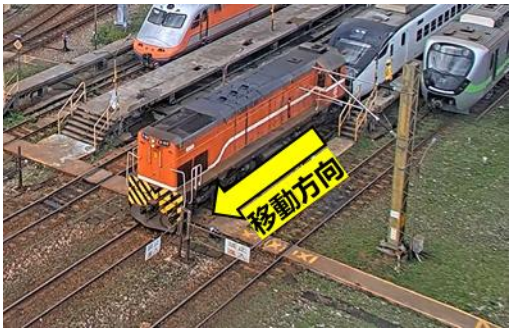
| 影像 | 時間 | 備註 |
|---|---|---|
| | 1421:44 | 調車機撞及停留車<br>後，再開始向後移動 |

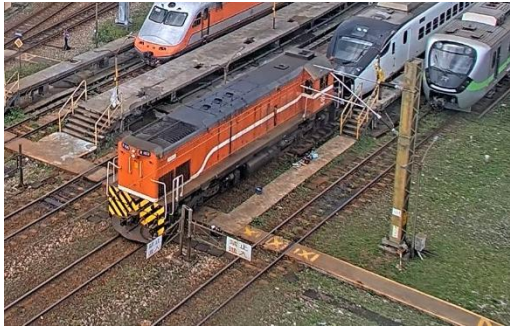
| 影像 | 時間 | 備註 |
|---|---|---|
| | 1421:47 | 調車機停止運轉 |

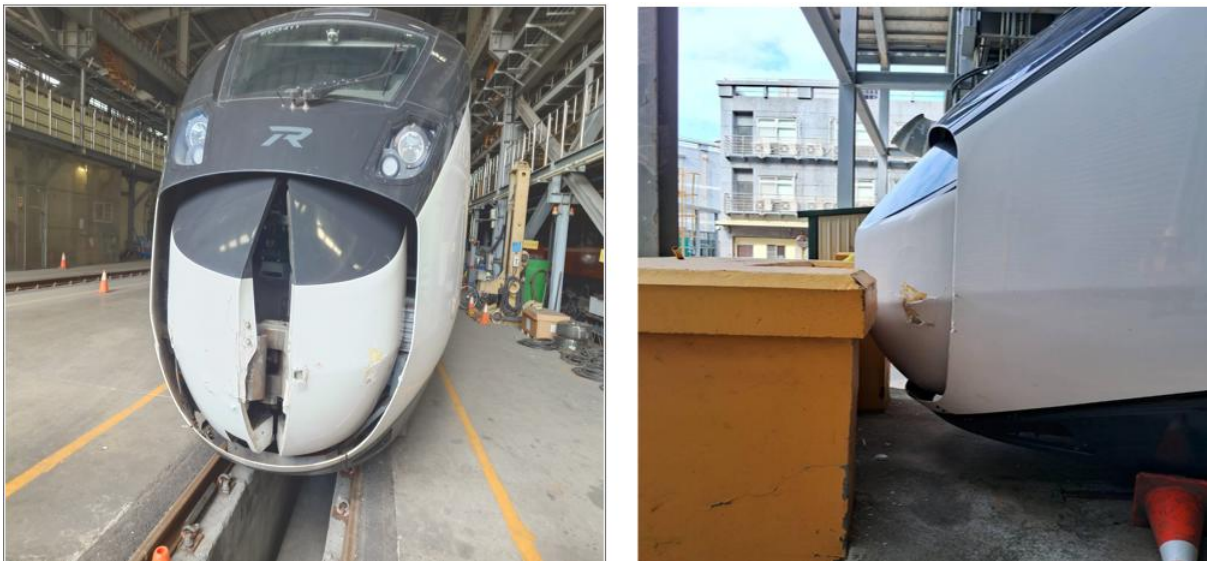
圖 1.10-2 EMU3410 列車編組撞及止衝檔導致車頭鼻頭蓋受損

民國 113 年 12 月 19 日上午 0955 時於屏東潮州基地，編號 R106 號調車機於到開線 16 股預計聯掛 EMU3410 列車編組，往南推進調車至整備線第 16 股辦理編組電池檢查作業。調車機於 1010 時於推進過程撞及南端止衝檔，致 EMU3410 列車編組編號 ED3411 車廂之車頭鼻頭蓋受損(圖 1.10-2)，無人員受傷。

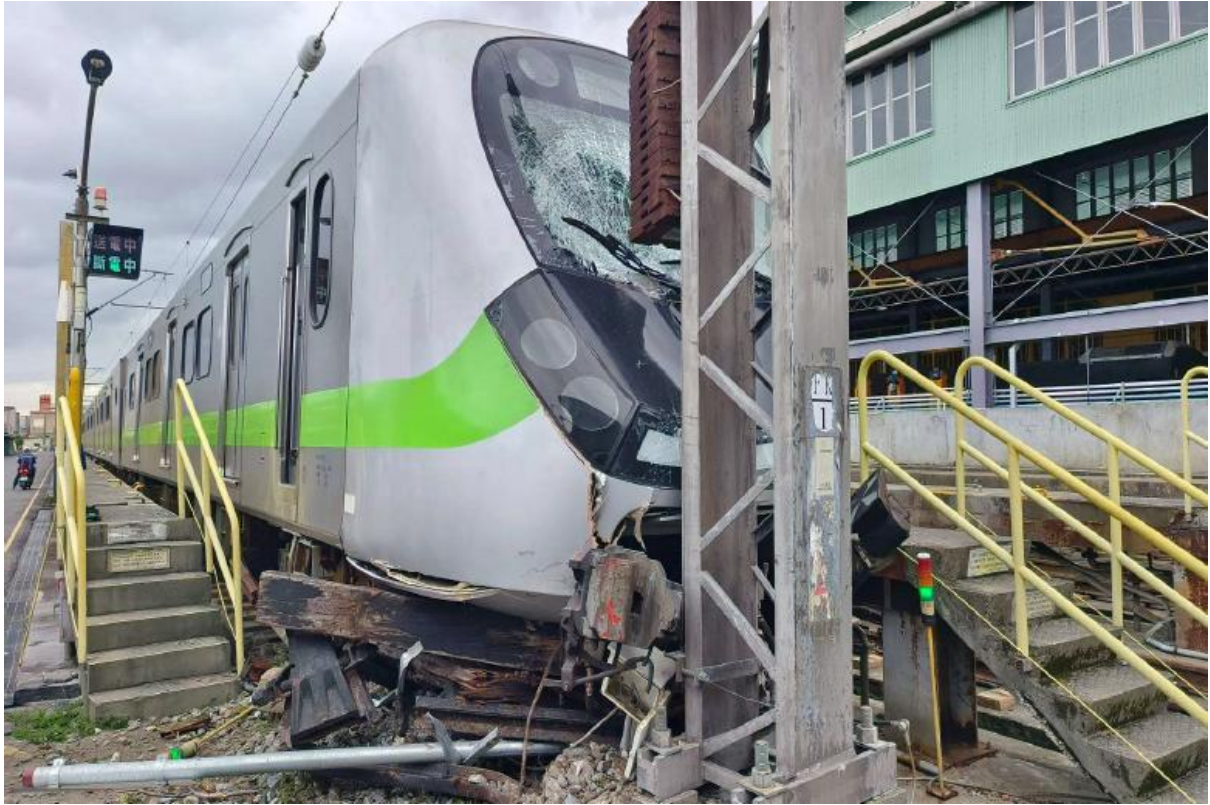
圖 1.10-3 EMU900 列車車頭撞及止衝檔導致前端 2 軸出軌

民國 113 年 12 月 19 日 1416 時，花蓮站調丙工作班，計畫由編號 R193 調車機於站內 5 股聯掛 EMU900 型第 4026 次車編組，往北推進至花蓮機務段洗車線，當推進至洗車線洗車台中段近尾段時，調車人員於推進方向最前端陸續下車，導致推進方向最前端無人員引導，司機員持續運轉調車編組推進而撞及北邊止衝檔，造成 EMU900 編組編號 ED9011 車廂之車頭前端 2 軸出軌(圖 1.10-3)，無人員受傷。
