國家運輸安全調查委員會

重大運輸事故事實資料報告

1140523 忠正 7 號工作船於高雄港

拖帶密克羅尼西亞 102 號漁船離泊時

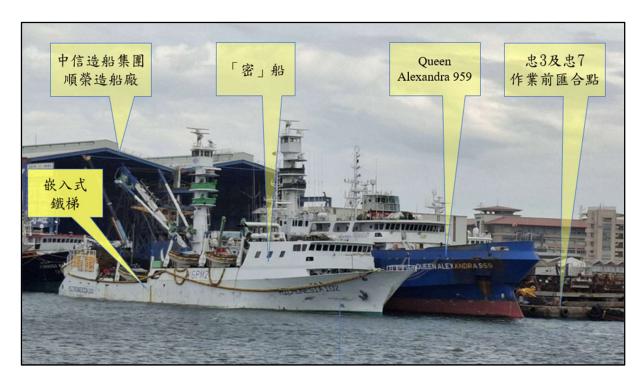
圖 1.1-1 「密」船外觀照片(事故後拍攝)

民國 114 年 5 月 23 日 1030 時¹,1 艘密克羅尼西亞籍漁船「密克羅尼西亞 102 號」(下稱「密」船,IMO 9643776、總噸位 1,517,詳圖 1.1-1) 自高雄港順榮造船廠碼頭外檔泊位²離泊出港。出港時船上共 40 人,包括: 我國籍船長 1 人、我國籍船員 1 人、中華人民共和國(以下簡稱中國)籍船員 1 人、其他外籍船員 36 人及觀察員 1 人。「密」船出港時依規定³,由高雄港引水人領航,並僱用我國籍工作船忠正 7 號(下稱「忠 7」;船舶編號 927703,總噸位 19.82)及忠正 3 號(下稱「忠 3」;船舶編號 924585,總噸位 19.97)協助拖帶。1108 時,「忠 7」於拖帶「密」船離泊作業中(詳圖 1.1-2)翻覆,旋即進水沉沒,未造成環境污染;本事故造成「忠 7」駕駛落海後罹難。

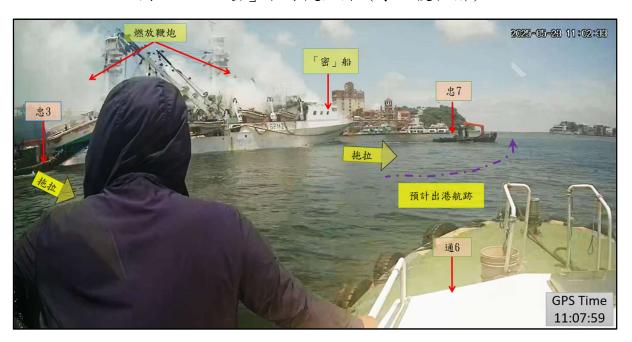
圖 1.1-2 「密」船出港作業時之影像

1104 時,「忠7」於「密」船右船頭帶纜,使用「密」船纜繩繫在「忠7」船中之繫船柱。「忠3」則於「密」船右船尾帶拖船纜,使用「忠3」纜繩繋在「忠3」船首之繫船柱。1106 時,「密」船船員收回與內檔船舶(Queen Alexandra 959)連接之跳板與纜繩。1106:45 時,「密」船船長操作船首推進器轉向,船員於船首與船尾燃放鞭炮,「忠3」及「忠7」開始進行旁拖協

助離泊(詳圖 1.1-2,取自「通 6」CCTV 於 1107:59 時之錄影截圖)。1107:30 時,「密」船船長下令「微速前進 (Dead Slow Ahead)」。1108:55 時,「密」船航速約 3.4 節,「忠 7」係於「密」船右舷船首旁拖狀態,船體向左傾斜,約 10 餘秒後即完全翻覆(詳圖 1.1-4,取自「密」船 CCTV 於 1110:35 時之錄影截圖)。

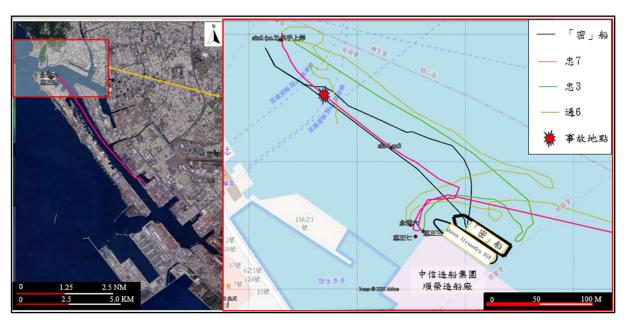
圖 1.1-3 相關船舶於本事故發生期間之軌跡套疊圖

事故發生時,「忠7」載有2人,包括:我國籍駕駛1人與我國籍助手 1人。船舶翻覆後兩人均落海,該名助手自行浮出海面,並由交通船通明6 號(下稱「通6」) 救起,本案相關船舶航跡詳圖 1.1-3。

高雄港位於臺灣西南沿海,呈西北至東南向,以前鎮河為界,北邊為第一港口(一港口),南邊為第二港口(二港口),港內現有 139 座碼頭;本次事故發生在一港口順榮造船廠碼頭,位置詳圖 1.1-3。

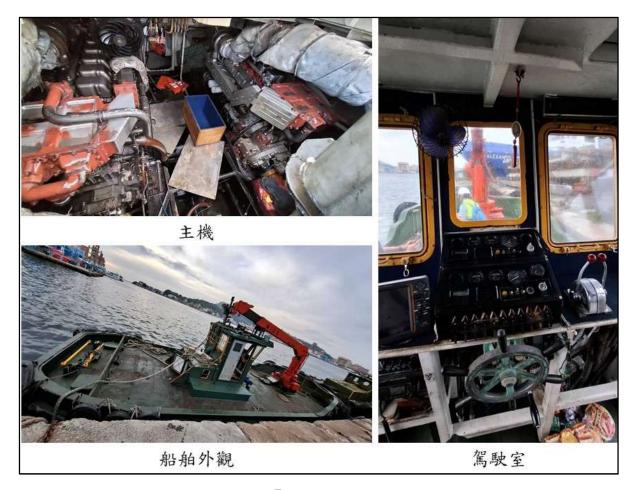
圖 1.3-1 「忠7」現場勘查照片

依據本會調查小組現場勘查及三陽造船股份有限公司提供之鑑定書⁵,「忠7」船體結構有變形現象,駕駛室及機艙(包括航儀、電力系統及主機) 遭水損(詳圖 1.3-1)。

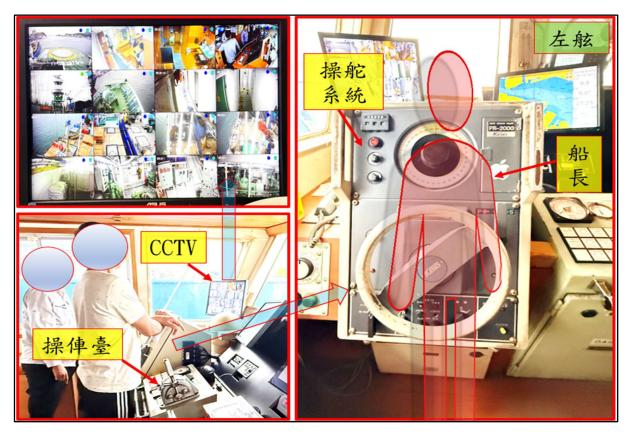
圖 1.7-1 「密」船駕駛臺航儀與當值人員配置圖

根據「密」船船長及「密」船公司主管訪談資料,「密」船離港時並無書面程序規定船長及船員的職責與工作分配。本事故發生期間,「密」船駕駛臺只有船長1名,並站立於左舷的操舵及操俥臺位置(詳圖1.7-1)。根據「密」船駕駛臺布置圖,駕駛臺左、右舷的窗戶可開啟(詳圖1.7-2)。

受訪者表示,因在駕駛臺左側操俥及掌舵,所以右舷視線被阻擋,當時

使用船艏推進器,配合左滿舵及使用小俥,緩慢地將船往外移,然後啟航動小俥將船往前開,僅行駛不到 100 公尺就發生工作船翻覆事故。動俥離開前,看不到也不知道工作船的動態,也不知何時帶纜。

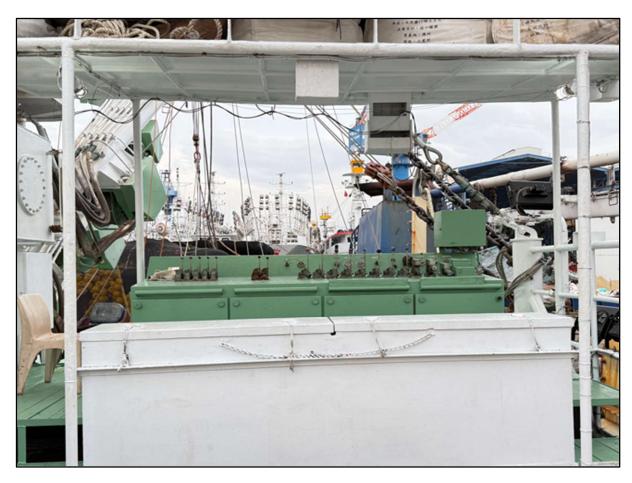
圖 1.7-3 「密」船操作臺

另,「密」船操作臺位於船中(詳圖 1.7-3),當時共有 3 名船員,含航海長,船首(詳圖 1.7-4)約有 5 至 7 名船員準備開航、拖船帶纜與燃放鞭炮工作,船尾(詳圖 1.7-5)約有 5 至 7 名船員準備開航、拖船帶纜、放置引水梯與燃放鞭炮工作。

駕駛臺及船中操作臺各設有全船廣播器,船長可使用全船廣播器對全 船下達指令,若甲板上船員欲與船長溝通,船中操作臺船員可以使用廣播 器呼叫駕駛台的船長,船首船員則須至駕駛台的船舷邊呼叫船長,船尾的船員則需要先呼叫船中操作臺的船員,再間接與船長溝通。

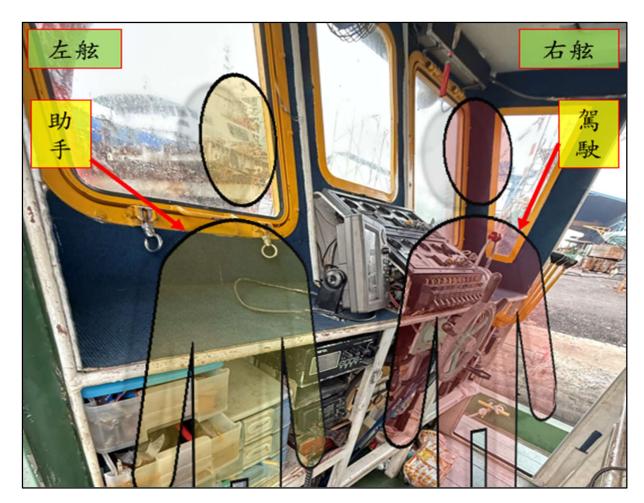
圖 1.7-6 「忠7」駕駛臺航儀與當值人員配置圖

根據船員訪談資料,事故發生期間,「忠7」駕駛及助手皆於駕駛臺內, 「忠7」駕駛站立於中間操舵、操俥及使用特高頻(Very High Frequency) 無線電(以下簡稱 VHF),「忠7」助手站立於左舷,詳見圖 1.7-6。

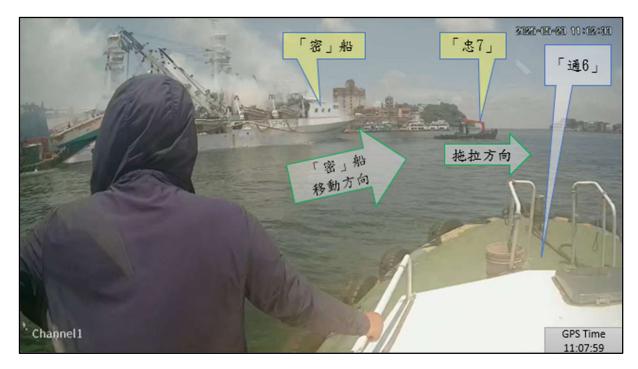
圖 1.10-1 「忠7」開始拖拉「密」船之影像

另依據 Marine Traffic 網站及航港局「臺灣海域船舶動態資訊系統」紀錄,民國 114 年 5 月 23 日 1000 時至 1200 時期間,相關船舶 AIS 船位資料及 CCTV 資料 (詳圖 1.10-1 及 1.10-2) 之重點摘錄如下:

- 渠。(資料來源「密」船 CCTV)
- 7. 1102 時,「密」船船長全船廣播請家屬離船。
- 8. 1102 至 1103 時期間,「密」船船首及船尾船員布置鞭炮。
- 9. 1102:26 時,「通6」抵達「密」船船首的船渠,並與2艘工作船會合。
- 10. 1103 時,「忠7」抵達「密」船右舷船首開始進行帶纜作業。
- 11. 1106:25 時,「忠7」助手完成船首繫纜。
- 12. 1106:40 時,「通6」搭載1名引水人抵達「密」船右舷船中,並觀看2艘工作船帶纜作業。
- 13. 1106:57 時,「密」船主機黑煙飄至船中。(即動俥)
- 15. 1107:23 時,「忠7」開始拖拉「密」船船首。
- 16. 1107:25 時,「密」船船首及船尾開始燃放鞭炮,約持續 50 秒。
- 17. 1107:23 時至 1109:03 時,「密」船船速從 0.5 節增至 3.4 節, 航向由 323 度轉為 308 度。
- 18. 1108:01 時及 1108:07 時,「忠 7」駕駛使用 VHF 呼叫「密」船船長:「密克羅 102 船長有沒有收到不要動庫」、「密克羅 102 船長」
- 19. 1108:43 時,「忠 7」駕駛最後一次使用 VHF 呼叫「密」船船長: 「... *停俥*」。

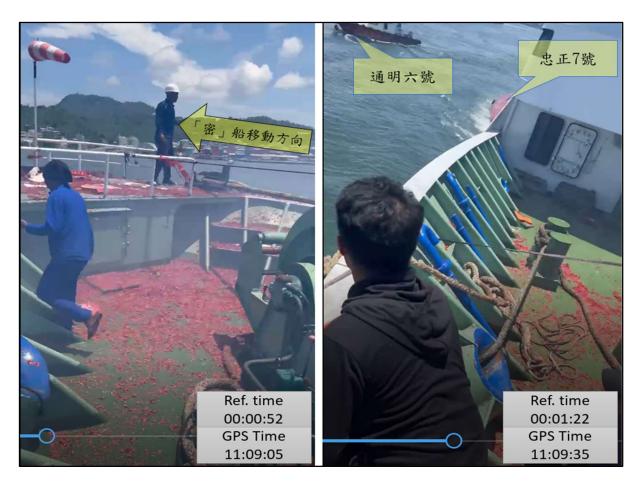
圖 1.10-2 「忠7」翻覆時之影像

- 20. 1108:46 時, P62 警艇駕駛使用 VHF 向高雄港交通服務中心(Vessel Traffic Service, VTS) 通報:「*那個 102 好像把拖船拖到翻船 了*」。
- 21. 1109:00 時,「密」船船首鞭炮停止。
- 22. 1109:05 時,「密」船船首1名船員發現「忠7」翻覆,並向操作臺呼叫。(資料來源「密」船船員手機)
- 23. 1109:06 時,「忠 7」於「密」船右舷船首旁翻覆;1909:17 時,「忠 7」完全翻覆。
- 24. 1109:43 時至 1110:53 時期間,「密」船船速從 2.5 節減至 0.6 節, 航向約 306 度至 308 度。
- 25. 1111:11 時,「通6」駛至「忠7」旁邊,並發現「忠7」助手已游出 海面,並站在「忠7」船殼上。

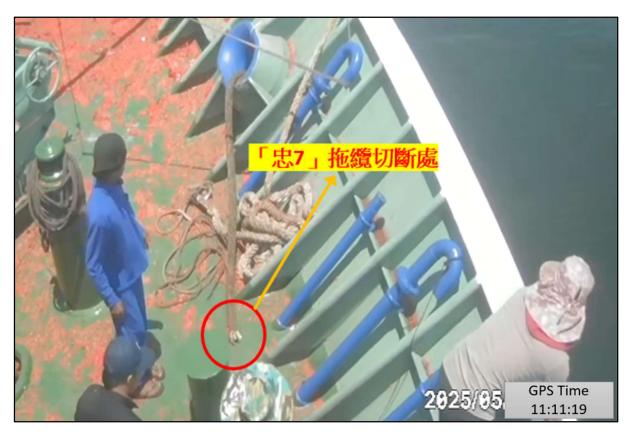
圖 1.10-5 「密」船船員於「忠7」翻覆後,切斷拖纜之影像

- 26. 1111:19 時,「密」船1名船員切斷「忠7」拖拉纜繩。
- 27. 1117 時,「忠3」及「通6」駛至事故水域,並協助找尋「忠7」駕駛。
- 28. 1102 時,「密」船開始掉頭轉向回順榮造船廠,參考船速約 0.8 節, 航向 140 度。
- 29. 1144 時,「密」船停俥並停靠在原來的泊位。
- 30. 事故當時相關影像紀錄依序詳圖 1.10-1 至圖 1.10-5。
 - 「忠7」開始拖拉「密」船之影像,取自「通6」CCTV於1107:59時之錄影截圖,如圖1.10-1。
 - 「忠7」翻覆時之影像,取自「密」船船員手機於1109:05 時及 1109:35 時之錄影截圖,如圖1.10-2。
 - 「忠7」翻覆時之影像,取自「通6」CCTV於1109:06時之錄 影截圖,如圖1.10-3。
 - 「忠7」翻覆時之影像,取自「通6」CCTV於1111:11時之錄影截圖,如圖1.10-4。
 - 「密」船船員於「忠7」翻覆後,切斷拖纜之影像,取自「通 6」CCTV於1111:19時之錄影截圖,如圖1.10-5。

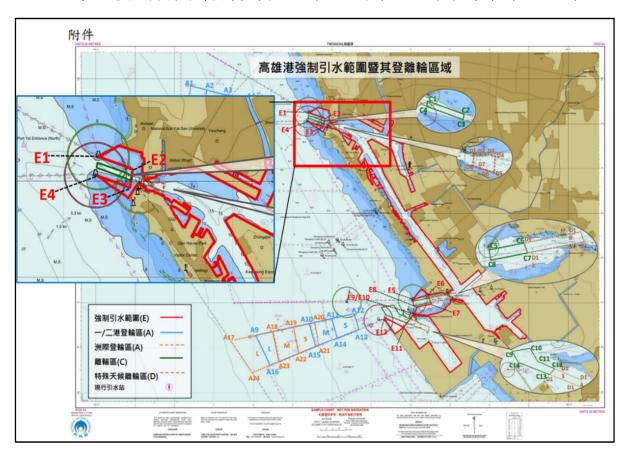
圖 1.18-1 高雄港強制引水範圍暨其登離輪區域圖

高雄港強制引水範圍暨其登離輪區域圖說如附件(詳圖 1.18-1)。

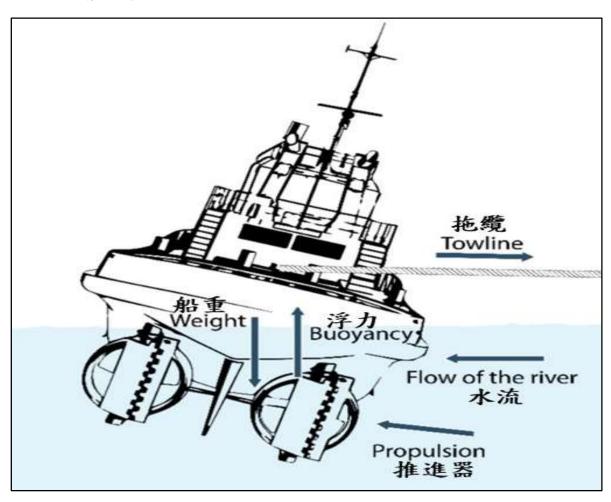
圖 1.19-1 被拖船於橫反拖時之受力22

横反拖是被拖船拖曳拖船的一種現象。當拖船的拖纜受到被拖船(通常指大型船舶)的力,導致拖纜與拖船的船身呈横向(幾乎垂直)時,拖船就會被拖曳著橫向移動,並且難以調整位置。在這種情況下,拖船的船體會因為水流的阻力及拖纜的橫向力而產生一個強大的轉向力矩(詳圖 1.19-1),使船體傾斜及浮力重心改變,如果不及時鬆開拖纜或採取應變措施,

拖船可能會迅速翻傾。

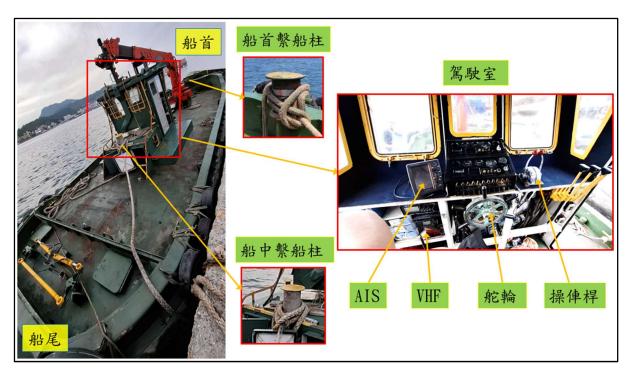
圖 1.19-2 「忠7」工作船外觀圖(打撈靠岸後所拍攝)

受訪者稱,該漁船船員將船上纜繩放下來,他將纜繩繫在「忠7」船中甲板之繫船柱(圖1.19-2),纜繩長度約10至12公尺,並向本船駕駛回報纜繩帶好。後來,受訪者沒有聽到「密」船的船員說可以動俥向外拉,只有詢問纜繩是否綁好。因受訪者在本船駕駛艙外,不清楚是否漁船有以無線電回復可否動俥向外拉。

受訪者事後判斷,因「忠7」沒有巴拿馬導纜孔 (Panama Chock),直接將「密」船的纜繩繫在纜樁上,容易導致危險,因為巴拿馬導纜孔是位於船頭正中間,使拖力作用點位於船首中心線,避免拖船受力打橫及翻覆,另外,忠正七號也沒有配置快速脫鉤器 (Emergency Release device/Quick Release),無法於緊急情況下快速釋放拖纜。

進駕駛室,看到駕駛不停呼叫漁船停俥並持續操俥試圖穩定「忠7」。此時「忠7」左傾,左後方沉水且海水已至受訪者腰部,受訪者意識到本船可能要翻覆立即將駕駛向右舷推出。隨即「忠7」翻覆,受訪者自駕駛艙右舷艙門處游出,交通船駛至「忠7」旁並將受訪者救回船上。受訪者回憶稱,本船駕駛衝出駕駛室問能否解纜至翻覆約經歷5至8秒。本船翻覆後是漁船船員將纜繩割掉,另外本船船上無自動脫鉤裝置。

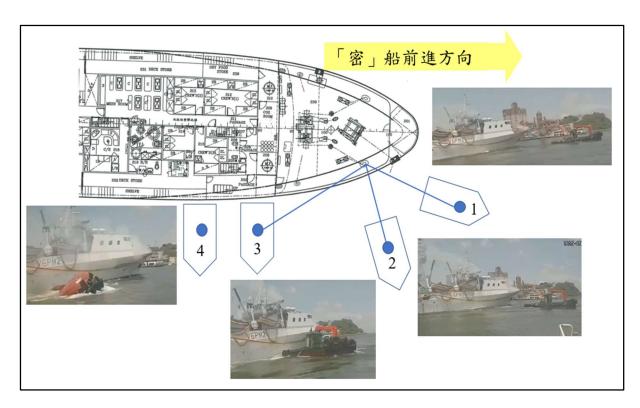
圖 1.19-3 「忠7」拖带「密」船過程中的相對船位變化

依據「通 6」的 CCTV 影像資料,「忠 7」拖帶「密」船過程中的相對船位變化如圖 1.19-3 及說明如下:

- 1. 「忠7」開始拖帶時,「忠7」朝前拖帶「密」船。
- 2. 「密」船動俥往前行駛,其航速及船身超過「忠7」,使「忠7」逐漸靠近「密」船,且「忠7」船身逐漸與「密」船船身呈現垂直狀態。
- 3. 「忠7」翻覆前,「忠7」與「密」船呈現垂直狀態,並且「忠7」船身 向左傾側。
- 4. 「忠7」翻覆。
