國家運輸安全調查委員會

1140609 明鴻輪散裝船於高雄港離泊過程中觸碰碼頭事故事實資料報告

調查報告編號: TTSB-MFR-25-10-002

發布日期:中華民國 114年 10月 20日

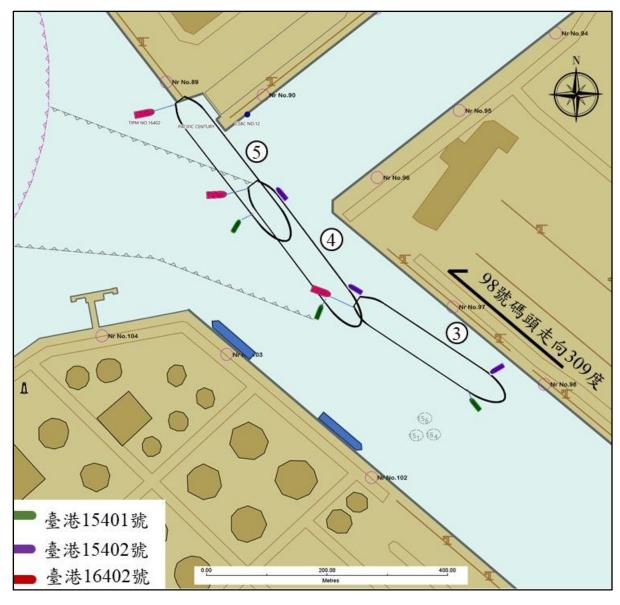
圖 1.1-4 明鴻輪船尾向左偏轉跡示意圖

- 1906:57 時 船長下令 Stop Engine。
- 1907:16 時 明鴻輪 COG 自 323 度開始向左轉,船速 2.8 節向後,船位 如圖 1.1-4④。
- 1907:21 時 船長依序下令微速進俥 (Dead Slow Ahead)、左滿舵 (Hard Port)、慢速進俥 (Slow Ahead)、半速進俥 (Half Ahead)、全 速進俥 (Full Ahead)。
- 1908:51 時 主領引水人要求明鴻輪拋應急錨。COG 322.7 度,船速 2.2 節 向後。
- 1909:24 時 明鴻輪進俥產生之俥葉排出流影響靠泊於 89 號碼頭之台船 8 號船體。當時船速 1.9 節向後。
- 1909:52 時 明鴻輪 COG 308.7 度,船速 1.5 節向後,明鴻輪船尾觸碰 89 號碼頭,船位如圖 1.1-4⑤,相關離泊航行參數如表 1.1-1。
- 1910:07 時 台船 8 號船體進水後沉沒。

時間	艏向 (度)	航向 (度)	船速(節) (後退)	RPM	至碰撞點距離 (公尺)
1904:10	123.5	298.5	2.2	-34	433
1904:30	122.7	299	2.3	-34	409
1904:50	122.7	303.3	2.4	-34	384
1905:10	124.2	308.6	2.5	-34	358
1905:30	126.8	313.2	2.6	-34	331
1905:50	129.9	316.5	2.6	-34	304
1906:10	133.4	319.4	2.7	-34	278
1906:30	136.7	320.9	2.8	-34	249
1906:50	139.7	322.1	2.8	-34	219
1907:10	142.2	323.1	2.8	Stop Engine	189
1907:30	144.2	322.8	2.8	Dead Slow Ahead	159
1907:50	145.7	322.2	2.7	41	130
1908:10	146.3	319.8	2.5	Full Ahead	104
1908:30	146.3	317.9	2.3	55	79
1908:50	146.6	323	2.2	55	54
1909:10	145.8	316.2	2	55	33
1909:30	144.2	312.6	1.8	49	14
1909:52	142.2	308.7	1.5	49	0

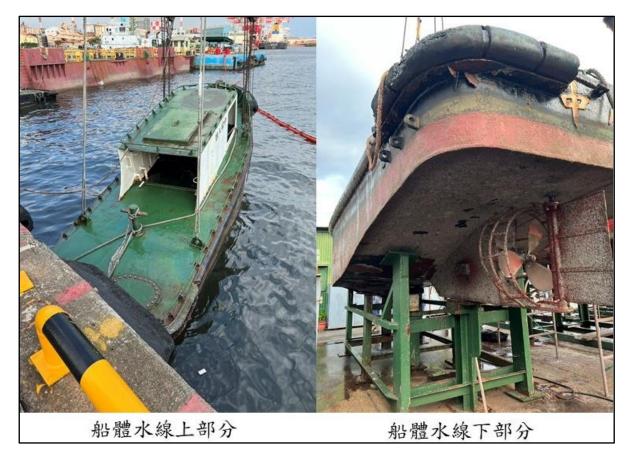
圖 1.3-2 台船 8 號損害照片

依據台船之損壞報告及調查小組取得之照片,「台船8號」打撈上岸後, 船艙浸水,船體無明顯損害(如圖1.3-2)。

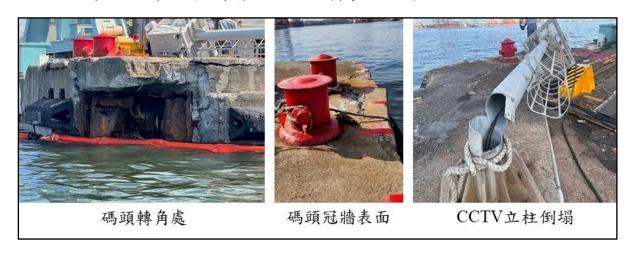
圖 1.3-3 89 號碼頭損害現場照片

依據台船之碼頭損害報告,89 號碼頭轉角處下方之結構鋼板裂開、碼頭冠牆表面保護層剝落且鋼筋外露、岸上閉路監視系統(Closed-Circuit Television, CCTV)立柱倒塌及 CCTV 損壞,如圖 1.3-3。
