# 國家運輸安全調查委員會

## 重大運輸事故 事實資料報告

1140519 自用小客車於新北市三峽區國成街往南撞  
擊機車及行人事故

報告編號：TTSB-HFR-25-11-001

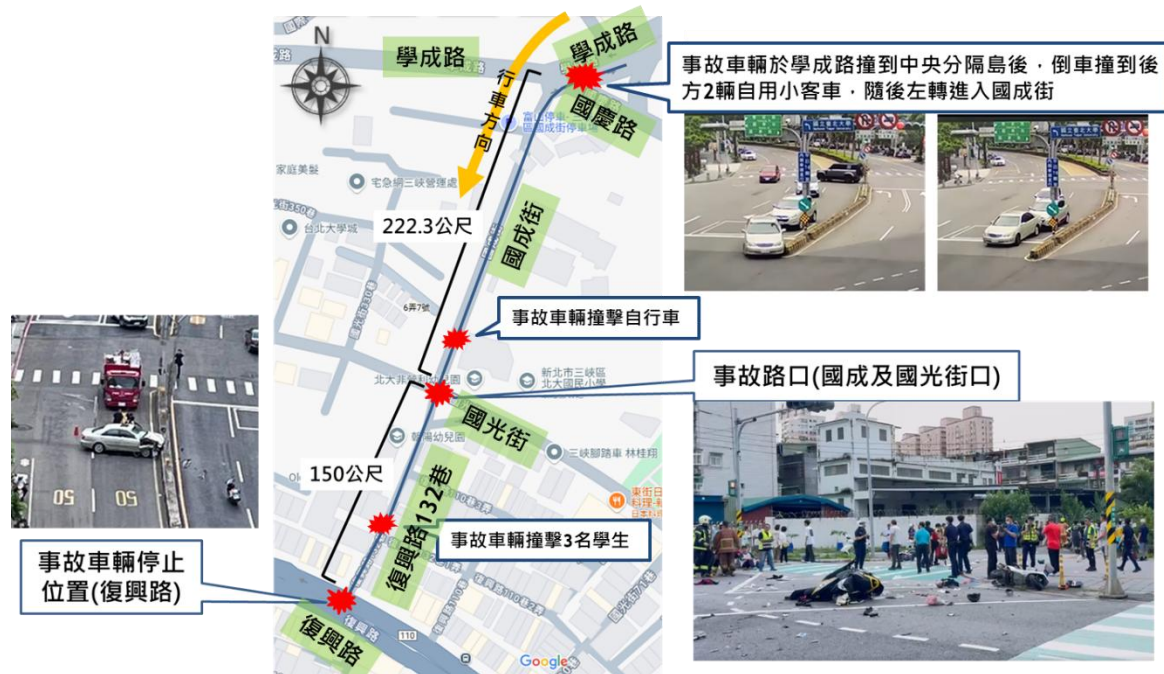
圖 1.1-1 事故車輛行駛路徑示意圖

民國 114 年 5 月 19 日約 1603 時<sup>1</sup>，1 輛自用小客車（以下簡稱事故車輛）於新北市三峽區學成路往西方向左轉進入國成街及復興路 132 巷，沿途撞擊自行車、機車與數名行人，最終撞上復興路中央分隔道上之燈桿後停止，本次事故共造成 4 人死亡，12 人受傷，事故車輛行駛路徑如圖 1.1-1。

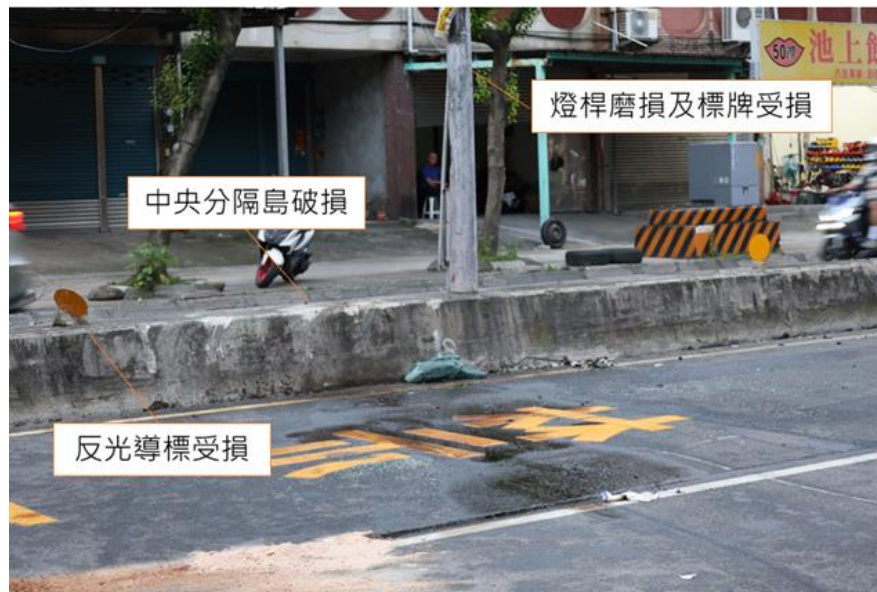
圖 1.4-1 道路設施損壞情形

事故車輛撞擊復興路之中央分隔島及燈桿，造成中央分隔島破損、反光導標受損、燈桿磨損及標牌受損，詳圖 1.4-1。

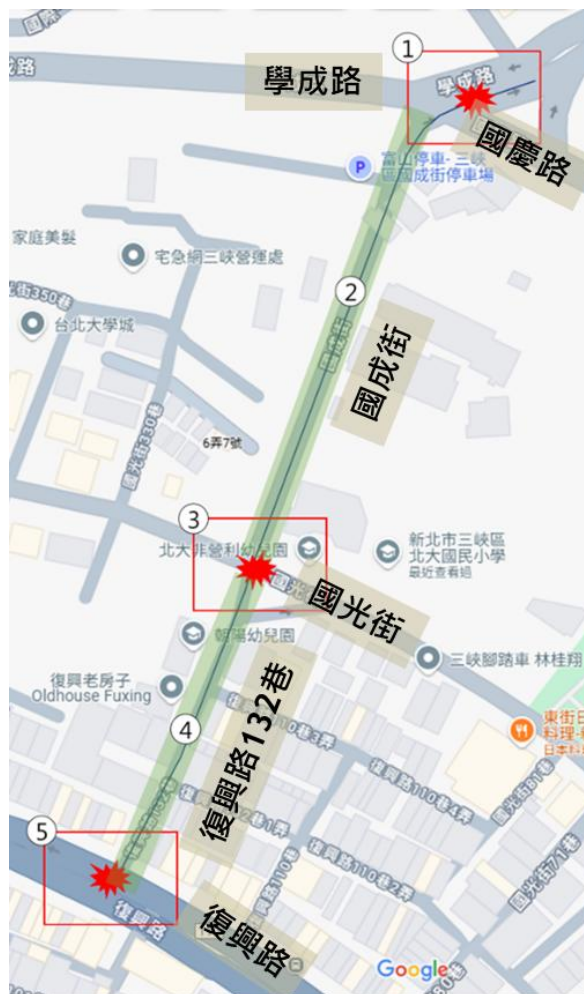
圖 1.8-1 事故車輛行駛路線沿線標誌標線分段示意圖<sup>13</sup>

事故車輛自學成路左轉後，行經國成街及復興路 132 巷後停止於復興路中央分隔島旁，事故路徑沿途均為市區道路且為瀝青混凝土鋪面，相關標誌、標線配置情形<sup>12</sup>共分 5 段範圍描述如後，詳圖 1.8-1。

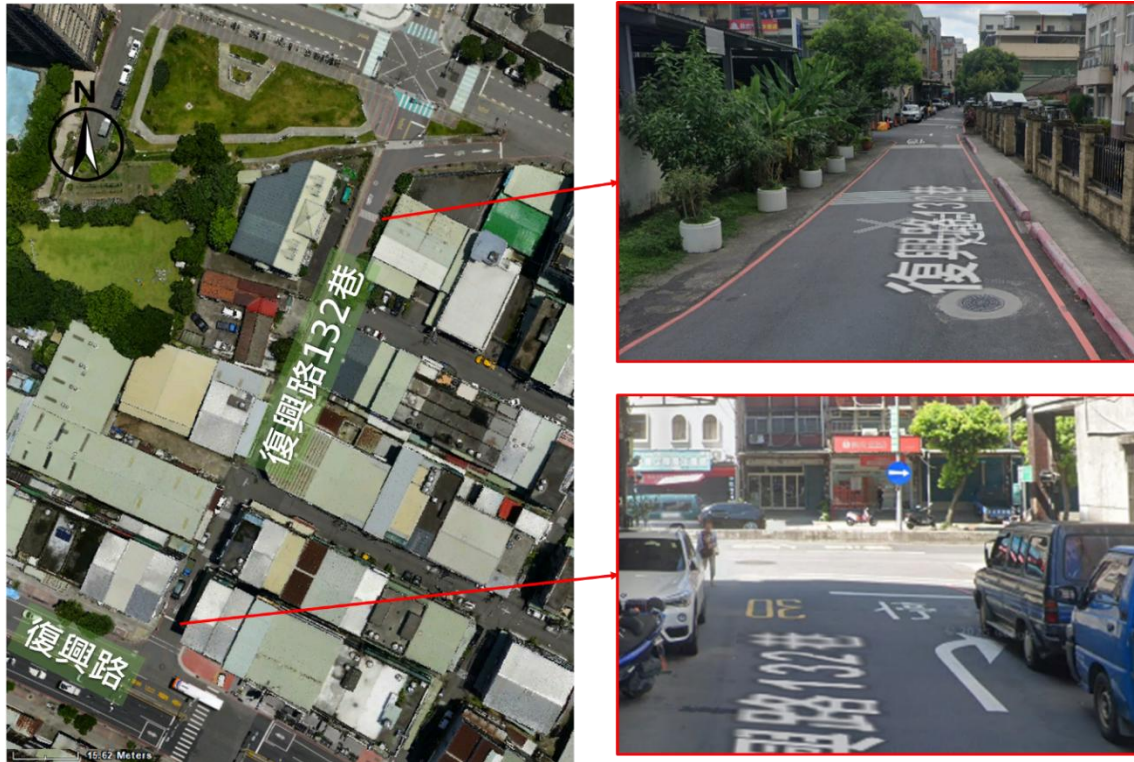
圖 1.8-5 復興路 132 巷標誌標線配置情形<sup>20</sup>

1. 行車速限：30 公里/小時。
2. 道路橫斷面：道路寬度約 4 至 6 公尺，為雙向單車道。
3. 標誌及標線：車道無劃設行車分向線（黃虛線）或分向限制線（雙黃線），部分路緣劃設禁止臨時停車線（紅線）；路段中劃設減速標

線及「慢」標字；往復興路街口處劃設「停」標字、右轉指向線、僅准右轉通行用標誌（遵8），詳圖 1.8-5。

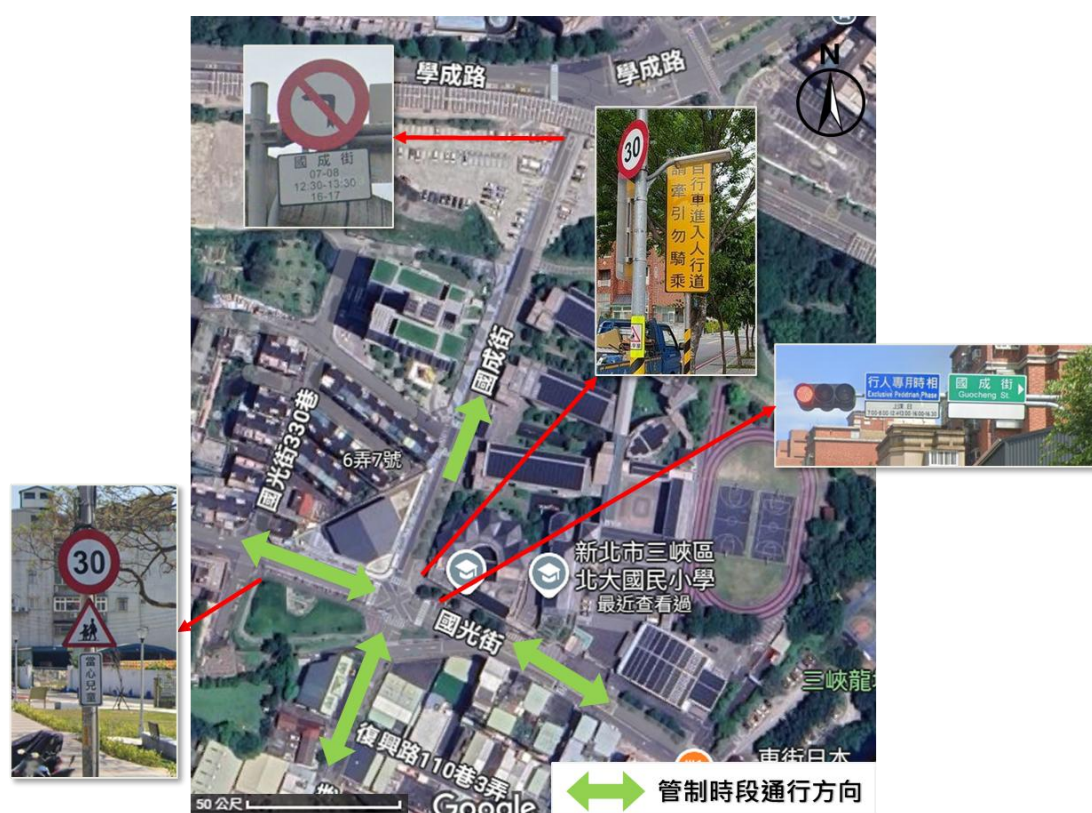
圖 1.8-7 交通管制措施示意圖<sup>23</sup>

新北市三峽區北大國民小學位於國成街與國光街交岔路口之東北側，因應上下學時段車流眾多，新北交通局於國成街規劃時段性北向單向通行措施（每日 0700 時至 0800 時、1230 時至 1330 時、1600 時至 1700 時），其餘時段仍維持雙向通行，管制時段通行方向如圖 1.8-7 所示。

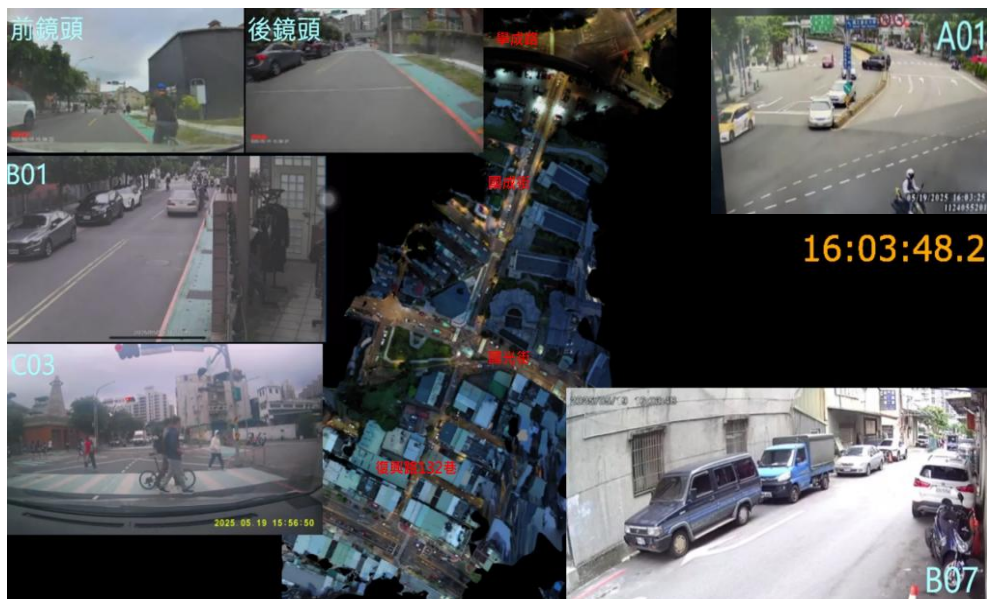
圖 1.9-1 時間同步之參考畫面

前述 1 至 5 項影像資料經時間同步，並整合事故當日警察空拍之正射影像，輸出格式為 mp4 之影像，畫面解析度  $1280 \times 720$  像素，取樣率每秒 30 幅。同步影像之畫面如圖 1.9-1，其中前、後鏡頭為事故車輛前、後鏡頭影像，A01 為學成路與國成路口監視攝影機影像，B01、B03、B07 為國成街、國光街 350 巷路口與復興路 132 巷周圍民宅監視器，C03 為事故交叉路口國光街上停等紅綠燈車輛之行車影像紀錄器影像，重要時間點影像資料說明如下：

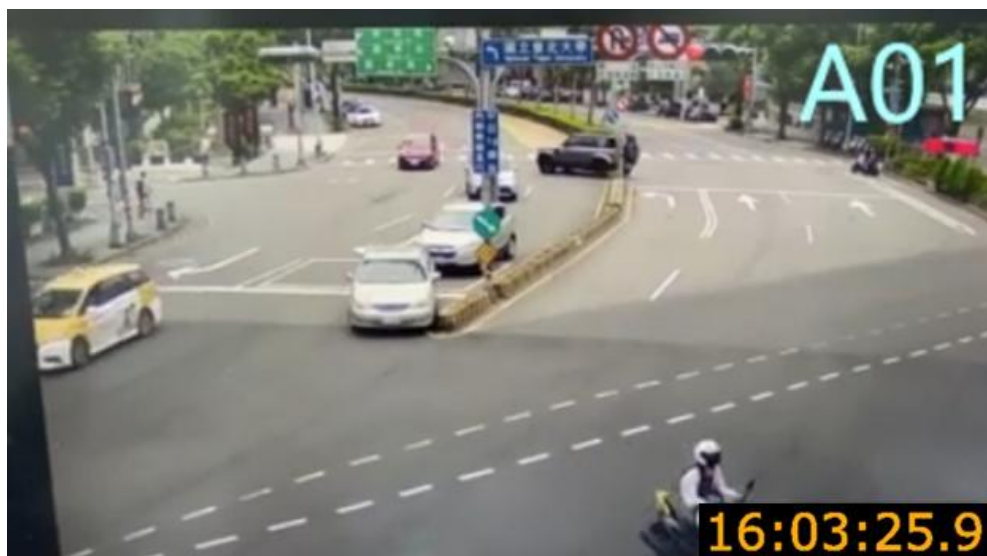
圖 1.9-2 事故車輛擦撞學成路中央分隔島與其位置影像

1. 1603:25.9 時，事故車輛於學成路與國成街口左轉方向起步後撞擊中央分隔島，隨後倒車修正時向後推撞後方小客車。

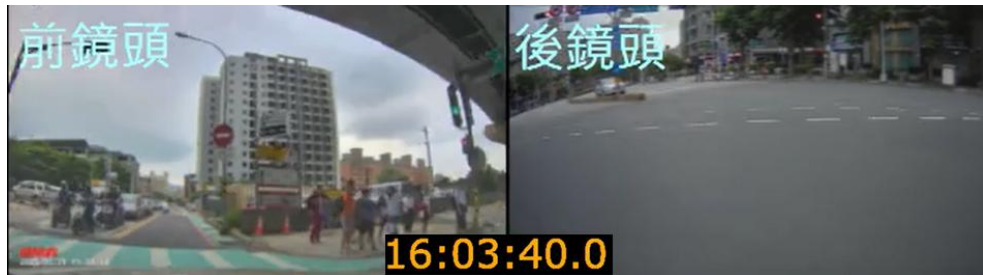
圖 1.9-3 事故車輛左轉進入國成街影像

2. 1603:40.0 時，事故車輛左轉進入國成街，隨後並持續加速。

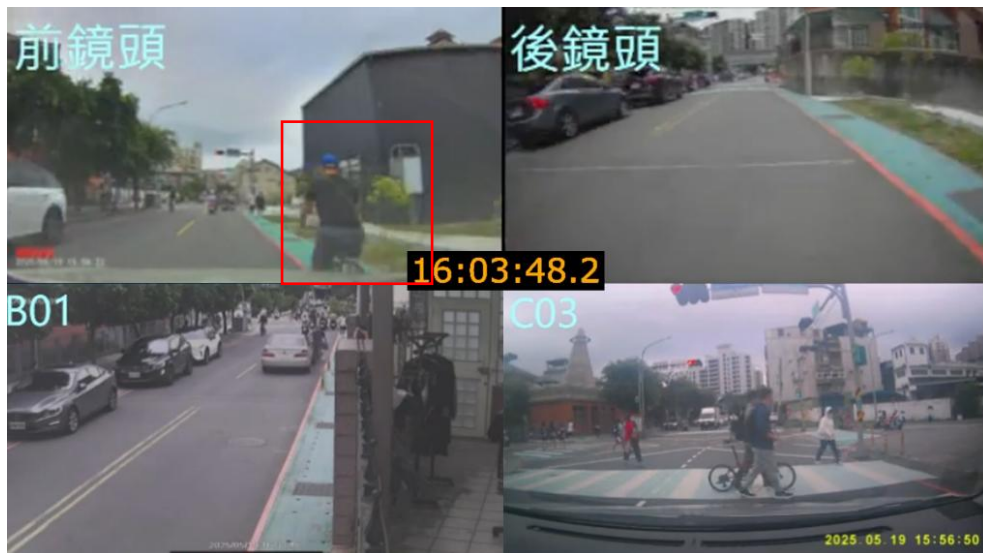
圖 1.9-4 事故車輛於國成街擦撞自行車與其位置影像

3. 1603:48.2 時，事故車輛擦撞右側一行進中之自行車。

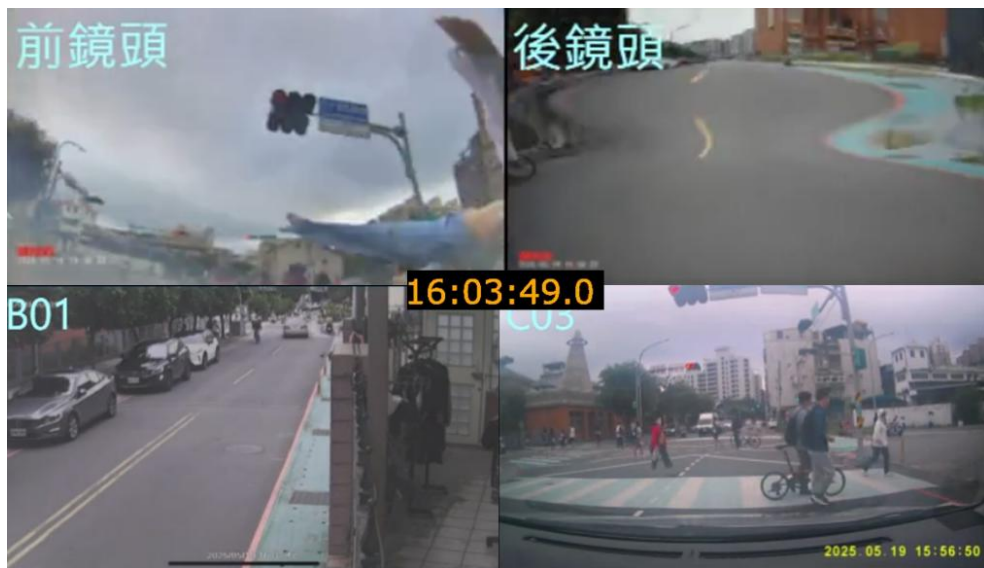
圖 1.9-5 事故車輛於國成街擦撞停等紅燈之機車與其位置影像

4. 1603:49.0 時，事故車輛撞擊 2 輛停等紅燈之機車。

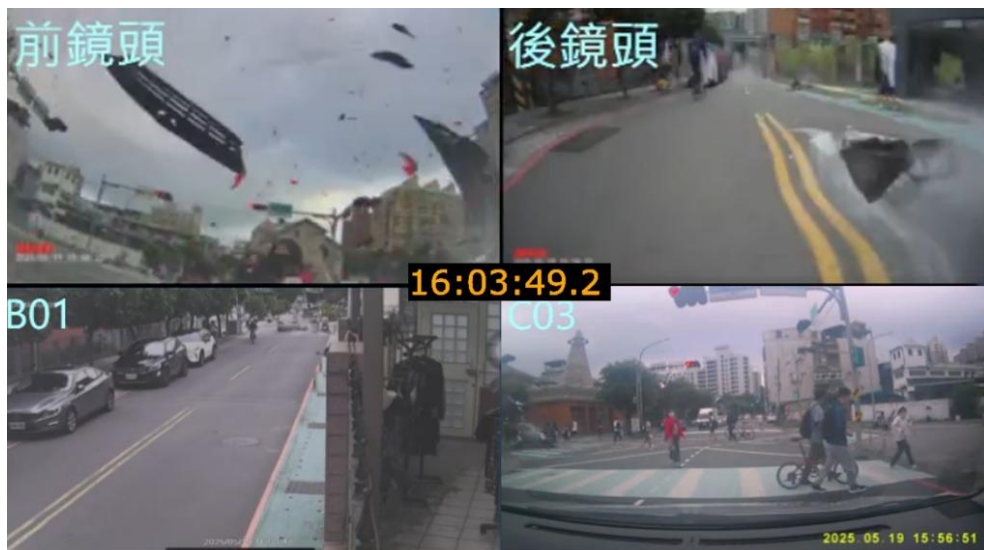
圖 1.9-6 事故車輛撞擊行人前影像與其位置（一）

5. 1603:49.2 時，事故車輛撞擊行走於人行穿越道上之行人，之後駛入復興路 132 巷。

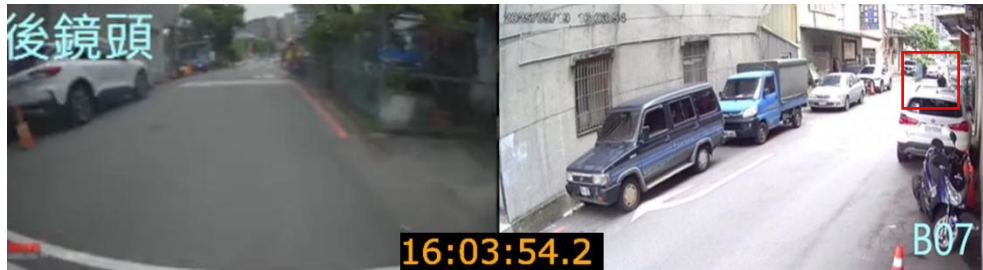
圖 1.9-7 事故車輛撞擊行人前影像與其位置（二）

6. 1603:54.2 時，事故車輛撞擊行走於復興路 132 巷之行人，此後，前鏡頭影像中斷。

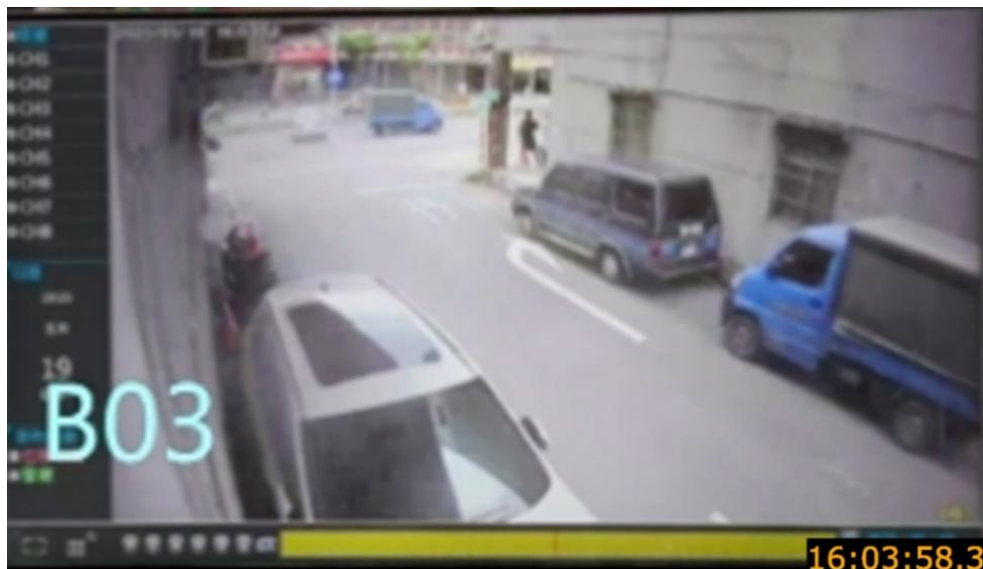
圖 1.9-8 事故車輛撞擊復興路中央分隔島影像

7. 1603:58.3 時，事故車輛撞擊復興路中央分隔島。

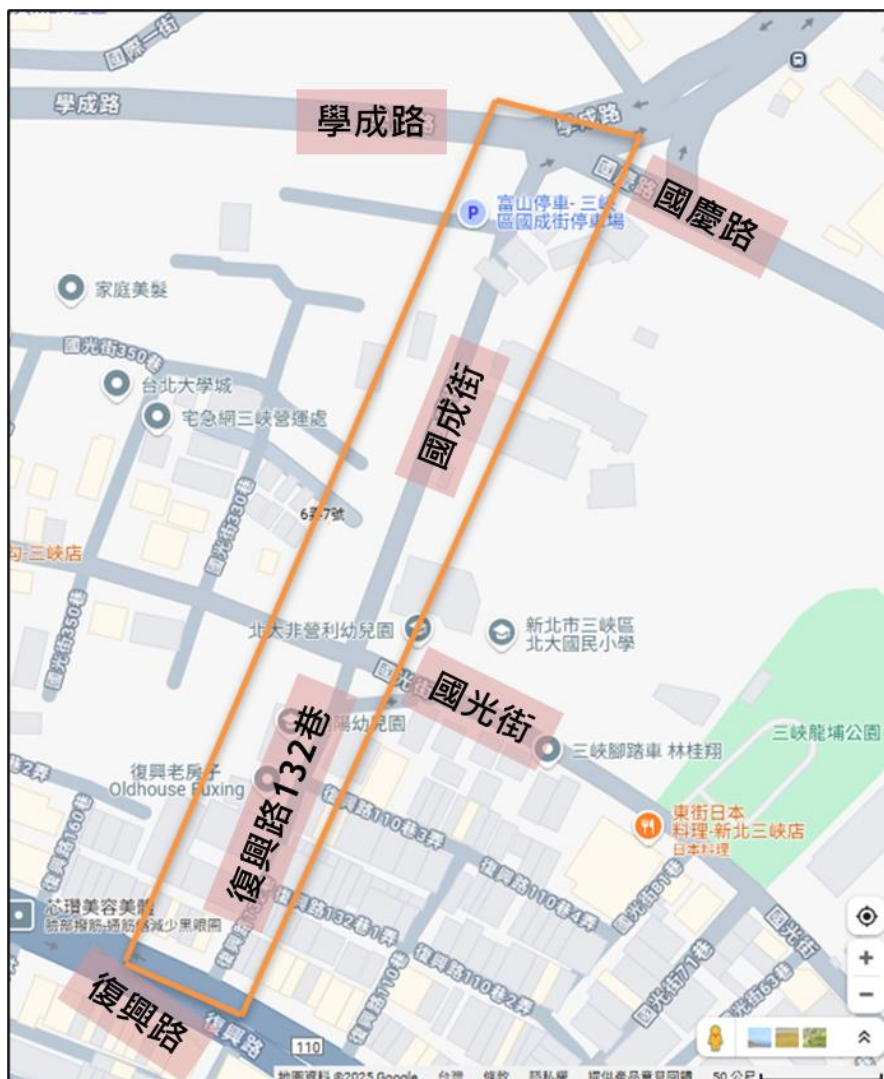
圖 1.10-1 事故現場精密量測作業範圍<sup>27</sup>

專案調查小組於 6 月 10 日與 6 月 11 日於事故現場進行現精密量測作業，分別以遙控無人機<sup>25</sup>空照、三維雷射掃描儀<sup>26</sup>，及高精度衛星測量儀對國成街一帶事故地點進行測繪作業，作業區域如圖 1.10-1 橘框範圍所示。
