# 國家運輸安全調查委員會

## 1131211 營明貨櫃船於基隆港西防波堤擋淺事故 調查報告

調查報告編號：TTSB-MOR-25-12-001

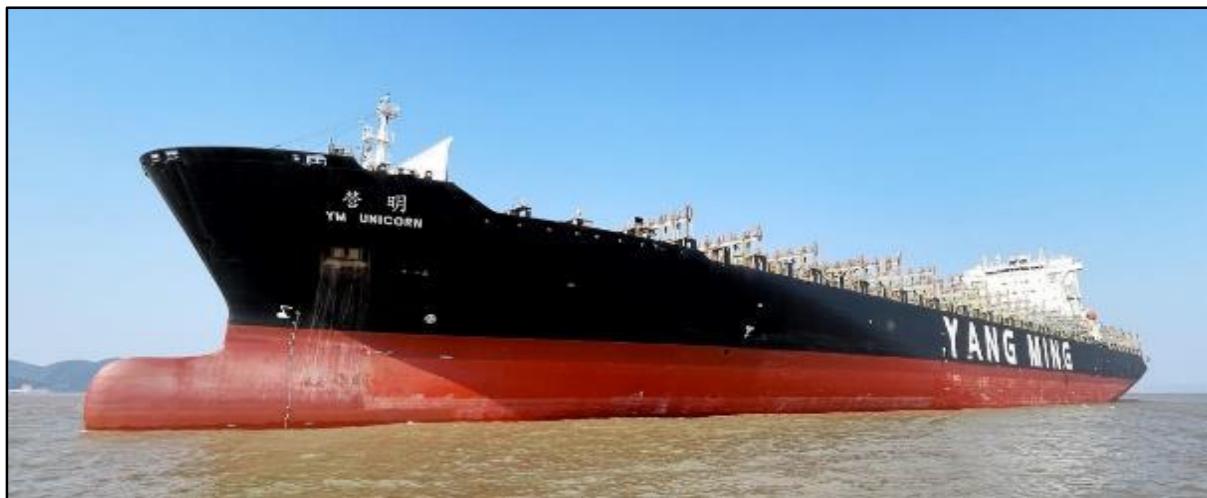
圖 1.1-1 營明輪外觀照片

民國 113 年 12 月 11 日約 23:10<sup>1</sup>時，國籍貨櫃船「營明」（以下稱為營明輪，詳圖 1.1-1），IMO<sup>2</sup>編號 9462732，總噸位 91586，長 333.20 公尺，寬 42.80 公尺，貨櫃總裝載量為 8,664TEU<sup>3</sup>於基隆港進港過程中，擋淺於西防波堤，致使船首受損。本次事故未造成人員傷亡及環境污染。

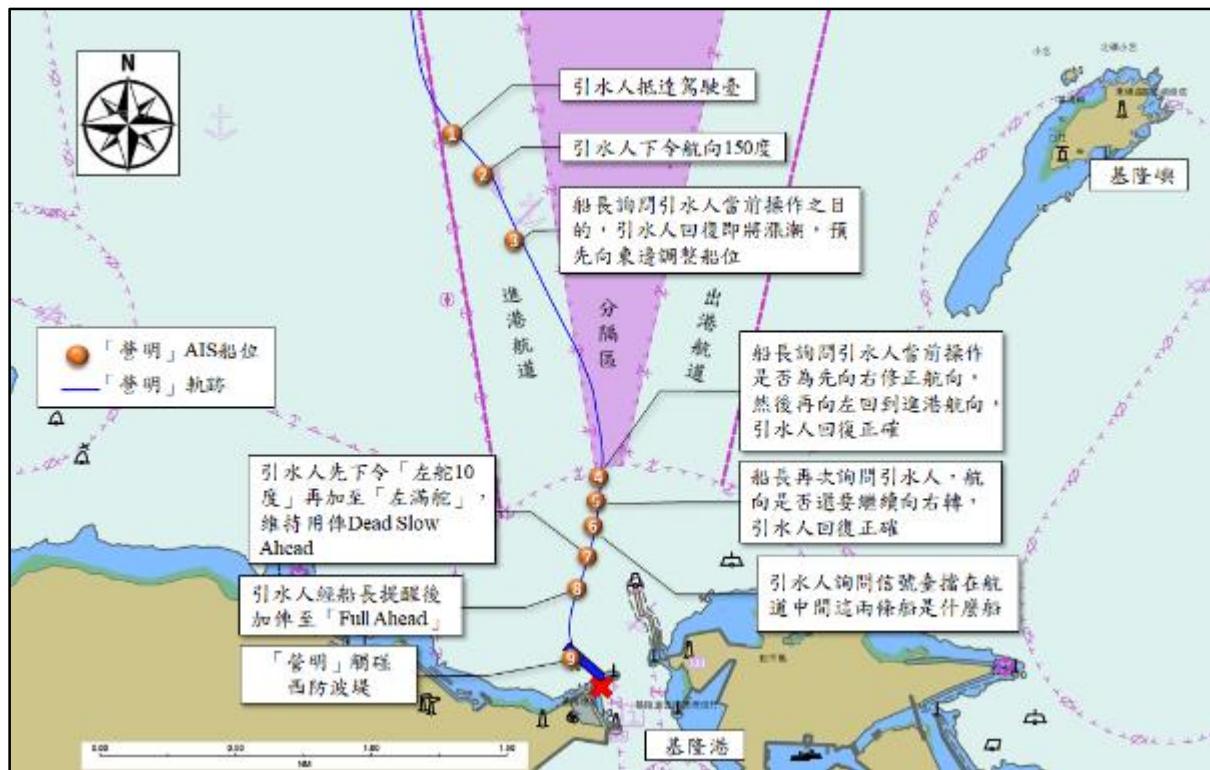
圖 1.1-2 营明輪由引水人登輪至擱淺之操作過程

於 2252:40 時，引水人透過海事特高頻（Very High Frequency, VHF）無線電第 12 頻道聯繫，指示船長左滿舵調整艏向（Heading）以利登輪。2256:08 時，引水人登輪後，船長下令右滿舵並加倅，修正艏向至 170 度。2257:54 時，引水人抵達駕駛臺（相關位置如圖 1.1-2①），隨即與船長進行資訊交換（Master-Pilot Information Exchange, MPX），船長說明船舶因重載影響造成舵效不佳，引水人則以口頭方式說明其靠泊計畫。

引水人於 2259:26 時下令修正艏向至 150 度（如圖 1.1-2②），船長詢問引水人操作意圖，引水人回應係因即將漲潮，須修正船位。其後船長曾再度詢問引水人是否持續往右，引水人表示肯定（如圖 1.1-2③④⑤）。

2306:47 時，引水人於駕駛臺發現航道中疑似有船舶，並請航管中心（Vessel Traffic Service, VTS）確認（如圖 1.1-2⑥），VTS 表示未接獲船舶自動識別系統（Automatic Identification System, AIS）訊號。2307:07 時，營明輪對地船速<sup>4</sup>（Speed over Ground, SOG，以下稱船速）約 10.3 節，距防波堤口約 0.45 浬，引水人下令使用左舵 10 度及左滿舵（如圖 1.1-2⑦）左轉進港，並聯繫拖船及引水船協助驅離該目標，惟各方回報均未發現異常船舶。其後引水人數次進行操左舵及加倅調整，船長建議使用全速進倅（Full Ahead）增加舵效（如圖 1.1-2⑧）。然當時船位距前方防波堤所剩距離過短，無法順利轉向堤口，於 2309:49 時營明輪船速約 8.1 節，隨後持續下降，至 2309:58 時擋淺於西防波堤（如圖 1.1-2⑨）。

有關 VDR 紀錄本次事故自引水人登輪至事故發生之內容摘錄如下（圖示如圖 1.1-2 與圖 1.6-1）：

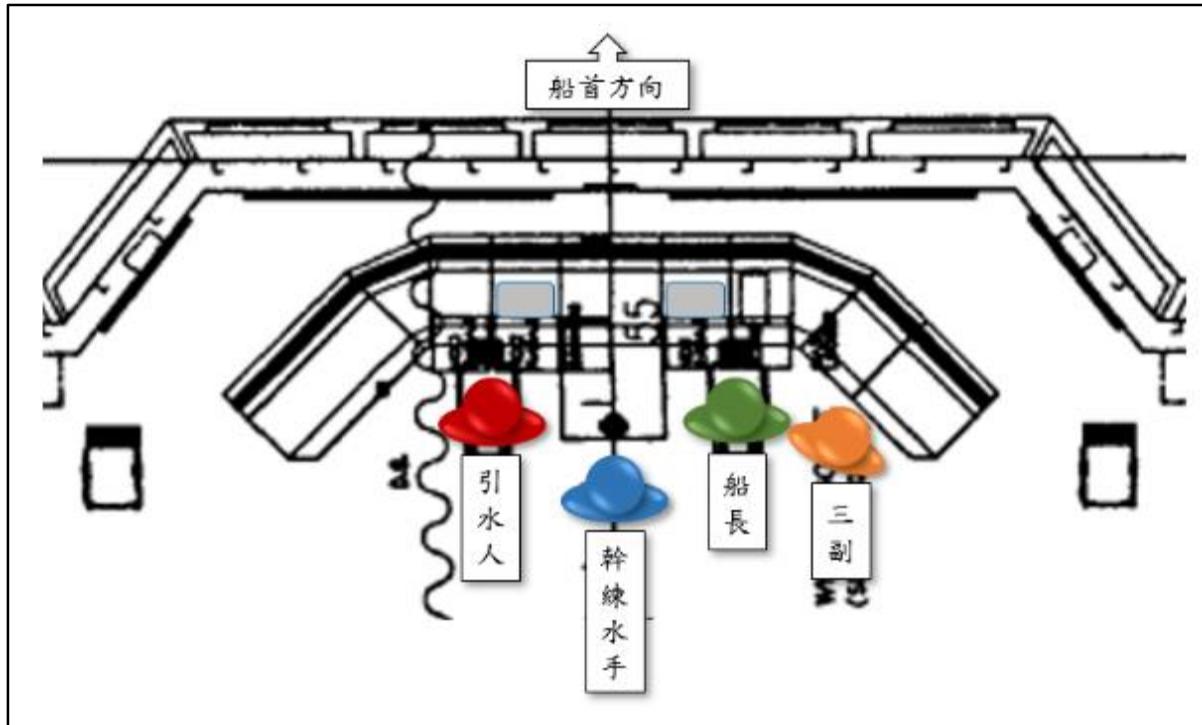
圖 1.2-1 引水人與駕駛臺團隊成員位置示意圖

營明輪駕駛臺備置之航海儀器計有：3 部自動雷達測繪裝置 (Automatic Radar Plotting Aid, ARPA) 及 2 部電子海圖顯示與資訊系統 (Electronic Chart Display and Information System, ECDIS)，事故當時引水人與駕駛臺團隊成員之位置示意圖詳圖 1.2-1，駕駛臺內部航海儀器配置詳圖 1.2-2。事故當日主機、舵機及航儀設備紀錄未見異常標記。

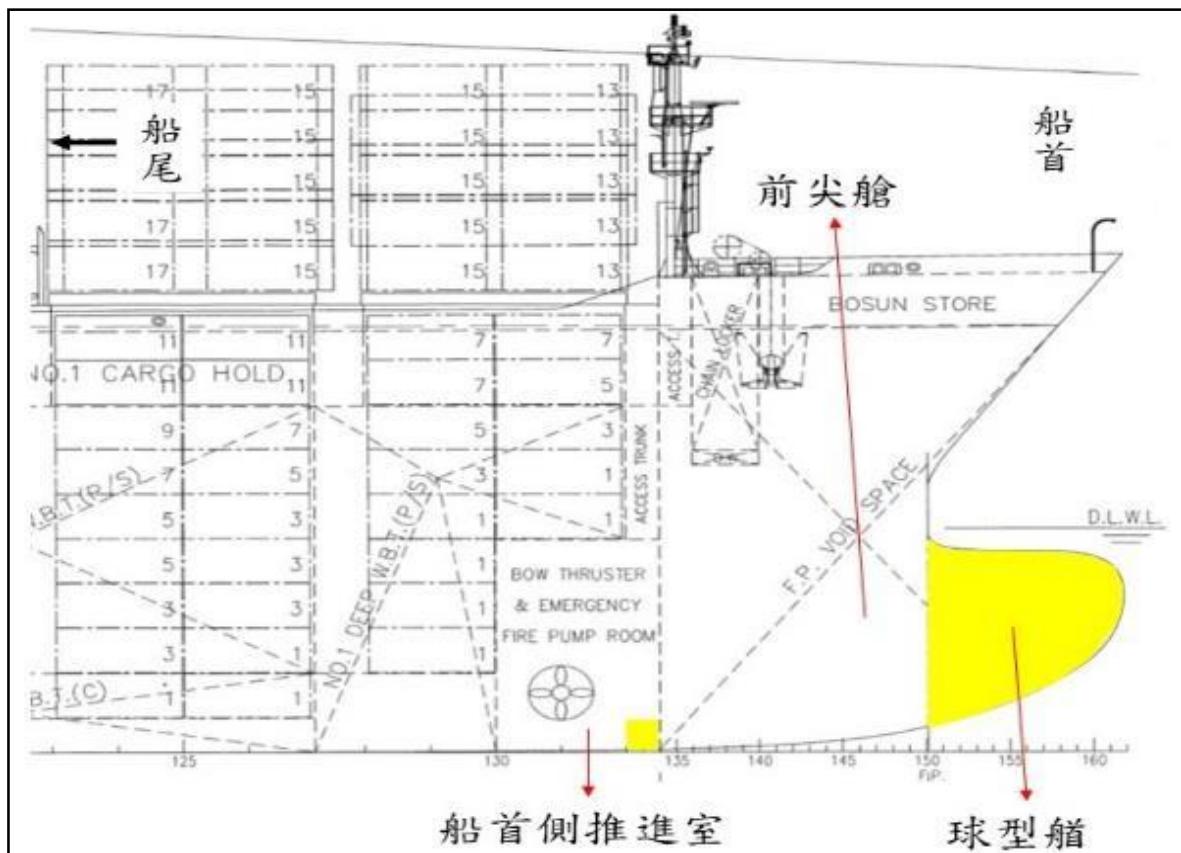
圖 1.3-1 營明輪受損位置圖

依據美國驗船協會（American Bureau of Shipping, ABS）船舶損害檢查報告<sup>5</sup>及財團法人驗船中心（CR Classification Society, CR）臨時檢查報告<sup>6</sup>，營明輪於 150 號肋骨與 162 號肋骨之間，以及左舷編號 L2 縱樑與右舷編號 L-2 縱樑處之底殼板，出現多處開放性損壞並嚴重彎曲；球型艏左舷與右舷側殼板有開放性損壞；船首側推進室 131 號肋骨與 133 號肋骨間之船殼板、強力肋骨與中線縱樑出現凹陷；前尖艙進水。營明輪受損位置詳圖 1.3-1 黃色部分，受損照片詳圖 1.3-2。

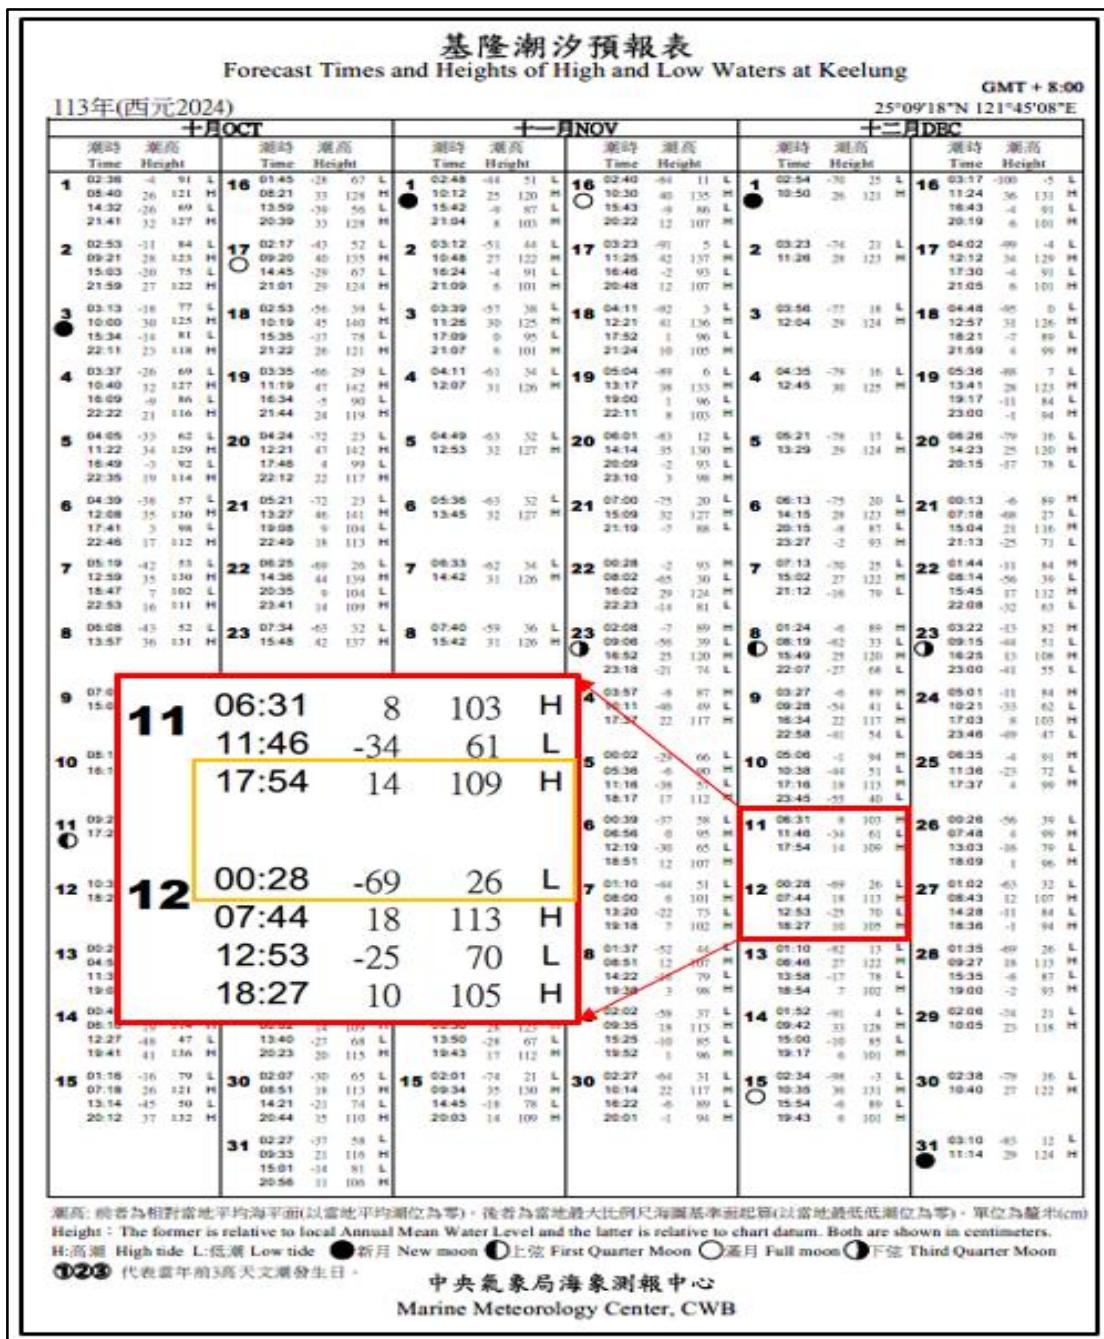
圖 1.5-1 基隆港潮汐預報表

依據基隆潮汐預報表（詳圖 1.5-1），12 月 11 日 1754 時為高潮，12 月 12 日 0028 時為低潮，引水人抵達營明輪駕駛臺時間約為 2257 時，當時正值落潮。

事故當時基隆港外海氣象為風向北北東，蒲福風級 6 級，港內為落潮。對營明輪進港態勢屬左船尾來風。根據引水人訪談摘要，其預判潮汐即將轉為漲潮，潮流推力將使船位偏向右舷，因而登輪後即修正艏向至 150 度，並調整船位至偏向航道分隔區，以修正預期向西之潮流來控制航向。然而，依據基隆潮汐預報表 (1.5)，事發時距離漲潮尚有約 1.5 小時，仍屬落潮時段。引水人訪談時亦表示依船上雷達觀察 COG 做即時調整依據。然而依據營明輪之 VDR 紀錄內容，營明輪進港期間航向未見顯著右偏，COG 與艏向間漂流角約在數度之內，屬操船實務上可接受範圍。船舶反因預先修正船位，偏向航道東側，且未見引水人據實際 COG 變化進行修正，後續逐步偏離進港建議航向並進入航道分隔區（詳圖 2.2-1）。當時該輪船位已逐漸接近防波堤口，距離約 0.6 浬。

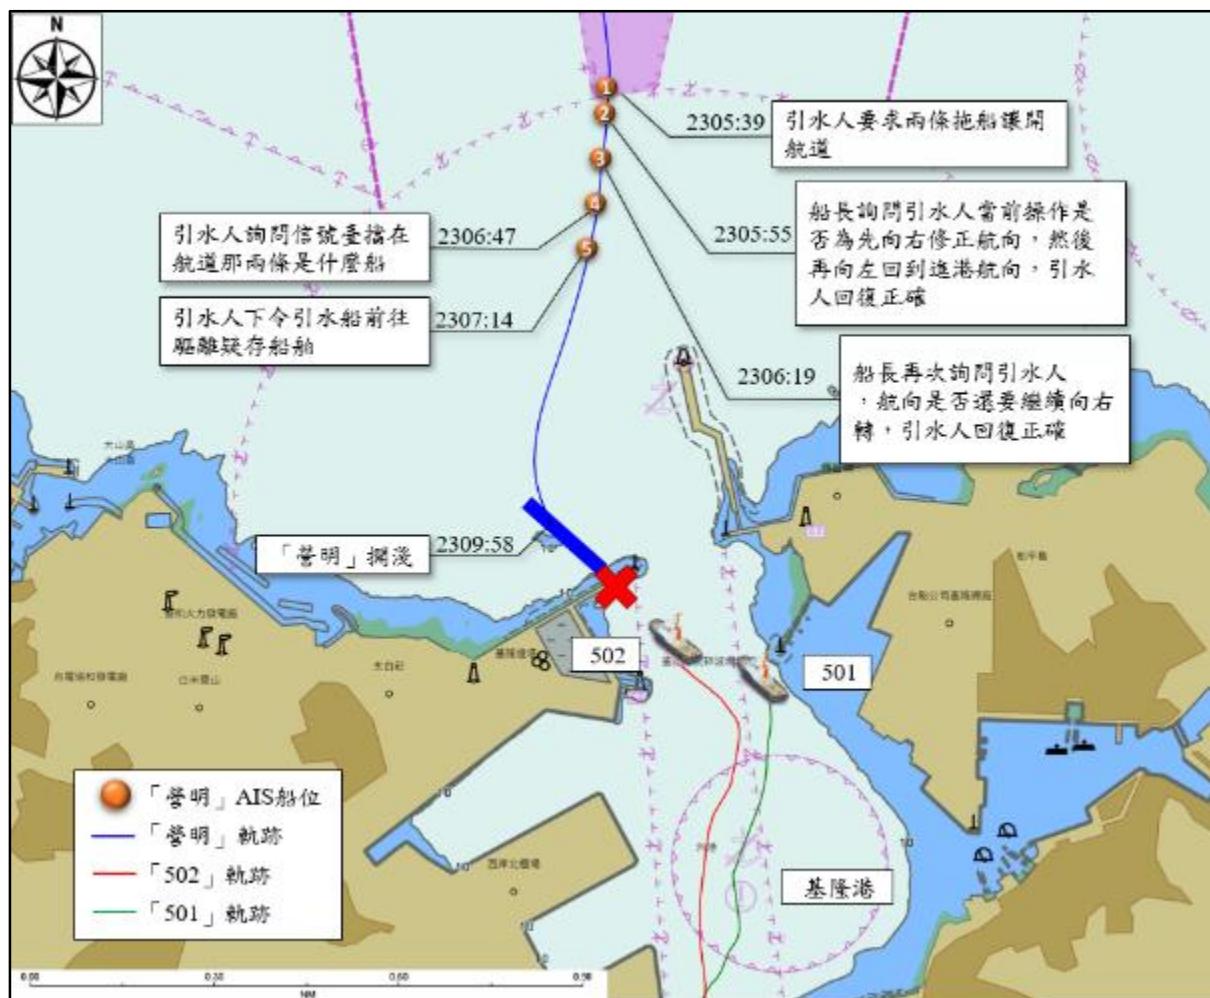
- 2259:26 時，引水人下令將艏向修正至 150 度，船速 9.9 節；
- 2300:13 時，引水人下令從 Half Ahead 至 Slow Ahead，船速 11.0 節；
- 2301:02 時，船長詢問引水人當前操作之目的，引水人回復即將漲潮（流水由東向西），需預先調整船位以修正流水影響；
- 2302:02 時至 2305:00 時，引水人開始向右修正艏向至 190 度；
- 2303:22 時，營明輪進入航道分隔區；
- 2305:39 時，引水人聯繫港內兩艘拖船，要求讓出航道，拖船均回復收到並表示已將航道讓出；(如圖 1.6-1①)
- 2305:55 時，船長詢問引水人當前操作是否為先向右修正艏向，再向左回到進港艏向，引水人回復正確；(如圖 1.6-1②)
- 2306:15 時，引水人先下令「艏向 195 度」後，隨即下俾令 Dead Slow Ahead，船速 10.7 節；
- 2306:19 時，船長再次確認是否繼續向右轉，引水人回復正確。艏向 190.4 度，COG 185 度，距防波堤口約 0.6 詞；(如圖 1.6-1③)
- 2306:47 時，引水人詢問信號台航道中間這兩艘疑似船舶之資訊（疑似手指敲擊航儀螢幕兩聲），距防波堤口約 0.5 詞；(如圖 1.6-1④)
- 2306:54 時至 2307:07 時，引水人先下令「左舵 10 度」後增至「左滿舵」，俾令維持 Dead Slow Ahead。艏向 195.7 度，COG 191 度，船速 10.3 節，ROT<sup>8</sup>由 4.7 度/分鐘降至 2.0 度/分鐘，距防波堤口約 0.45 詞；

- 2307:14 時，引水人下令引水船前往驅離疑存船舶；(如圖 1.6-1⑤)
- 2307:42 時，引水人下俾令 Slow Ahead；2307:45 時，下俾令 Half Ahead。艏向 194.5 度，COG197 度，船速 9.8 節，ROT -5.7 度/分鐘，距離防波堤口約 0.36 浬；
- 2308:05 時，船長提醒「這樣轉不過來要再 full ahead」，引水人隨即下令加俾至 Full Ahead，距防波堤口約 0.32 浬；
- 2309:49 時，營明輪自船速 8.1 節開始下降，至 2309:58 時擱淺於西防波堤。

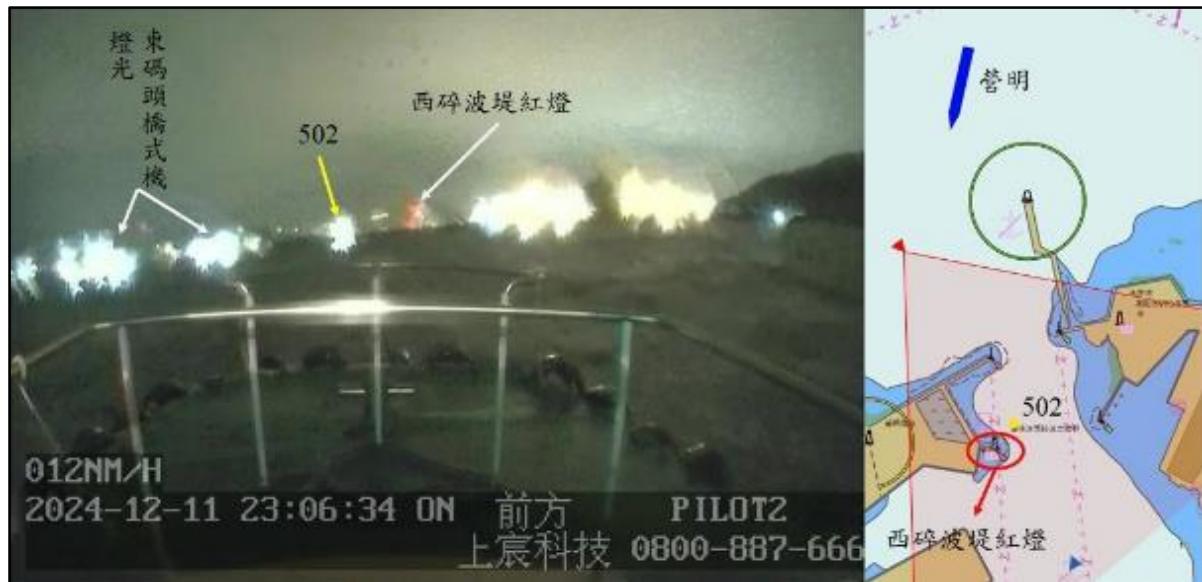
圖 1.6-2 引水人要求營明輪鳴汽笛時之引水船紀錄器影像

- 2305:39 時，引水人要求兩艘拖船讓出航道；
- 2306:34 時，引水人要求營明輪鳴放汽笛（引水船紀錄器影像及相關位置如圖 1.6-2）；
- 2306:47 時，引水人詢問 VTS 航道中兩艘船舶之資訊。

圖 1.6-2 右側之相關船舶位置示意圖，該影像截圖係以最接近之 AIS 資料時間點擷取。其中：引水船以紅色三角形表示；502 拖船以黃色三角形表示；臺港 15001（以下簡稱 501）拖船以綠色三角形表示；營明輪以藍色長條船型表示。

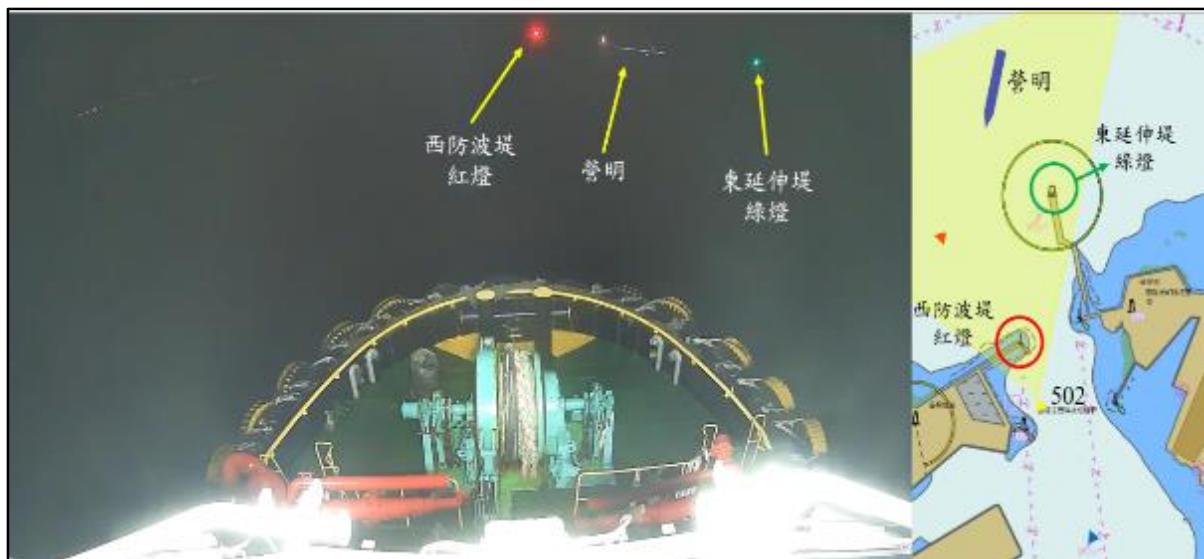
圖 1.6-3 引水人要求營明輪鳴汽笛時之拖船紀錄器影像

圖 1.6-3 為引水人要求營明輪鳴汽笛時之 502 拖船紀錄器之影像截圖，右側附有當時相關船舶位置示意圖，該影像截圖係以最接近之 AIS 資料時間點擷取，其中引水船以紅色三角形表示；502 以黃色三角形表示；501 以藍色三角形表示；營明輪以藍色長條船型表示。

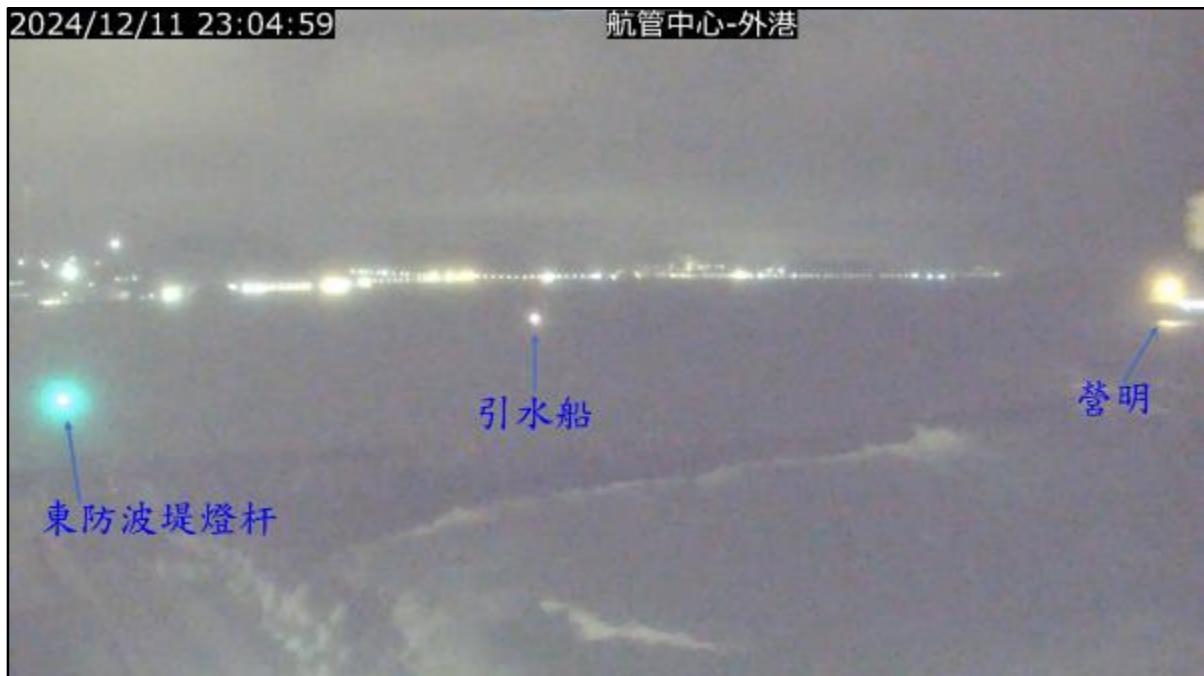
圖 1.6-4 引水人要求營明輪鳴汽笛時之基隆港 VTS 之 CCTV 影像

圖 1.6-4 為引水人要求營明輪鳴汽笛時基隆港 VTS 之 CCTV 影像截圖，截圖中可以識別基隆港外航道上的營明輪、引水船及東防波堤燈杆之燈光。

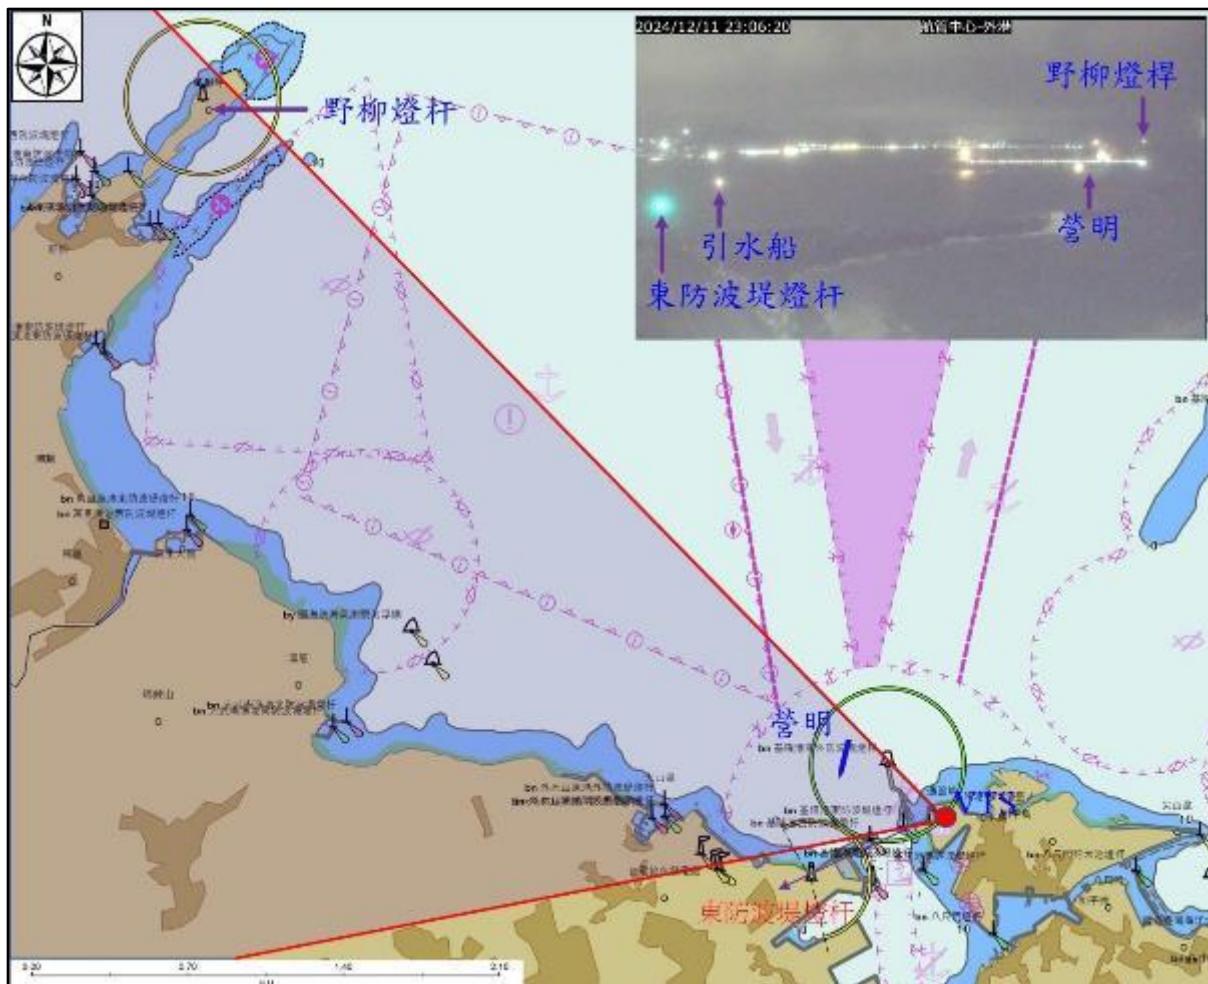
圖 1.6-5 基隆港 VTS CCTV 影像範圍

圖 1.6-5 為基隆港 VTS 閉路電視影像範圍及資訊對照圖。

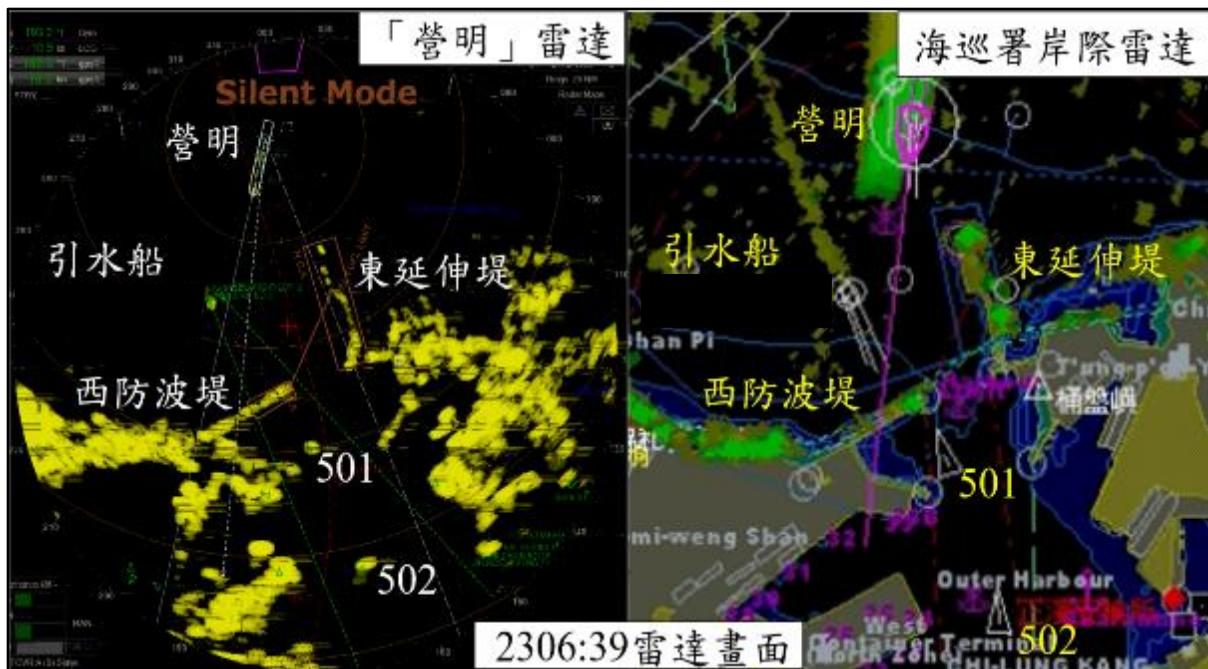
圖 1.6-6 營明輪 VDR 及海巡署岸際雷達畫面

圖 1.6-6 為營明輪船舶雷達畫面與海巡署岸際雷達畫面之 2306:39 時截圖，畫面中可清楚辨識位於基隆港外港航道內的營明輪、引水船及 501 與 502 拖船。由於營明輪之 VDR 系統每 15 秒擷取一次雷達影像，本報告選擇引用最接近事件發生時間點之雷達畫面。其中，營明輪雷達畫面係引水人領航時所使用之雷達顯示。

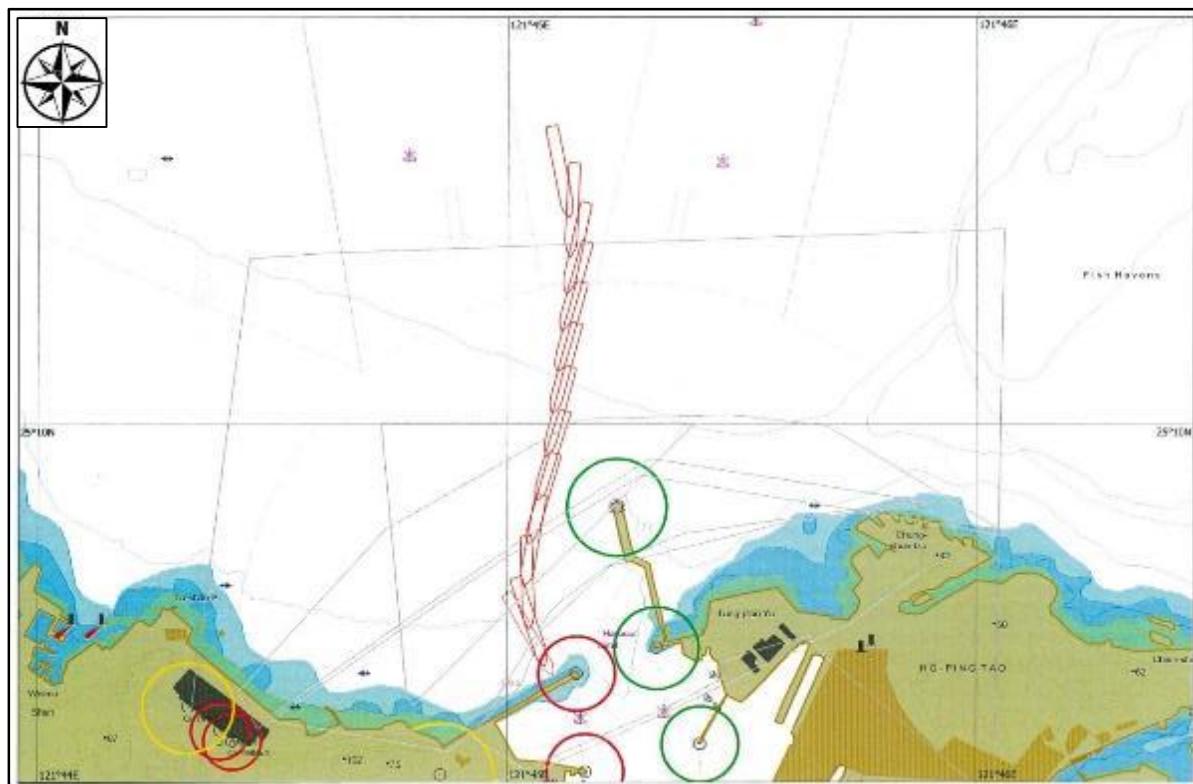
圖 1.7-2 第1組船舶模擬機船舶軌跡圖

此模擬依營明輪當時進港操作之狀況設定，船舶於基隆港主航道進港方向，艏向 150 度，船速 10.0 節，俾令 Half Ahead，詳圖 1.7-2。過程如下：

- (1) 維持對地船速 9.5 至 10.0 節條件下，當船首接觸航道東側分隔帶後，用舵轉向至艏向 195 度。
- (2) 艉向由 150 度轉至 195 度過程，逐步減俾至 Dead Slow Ahead。對地船速約 10.0 節。
- (3) 當船舶距離西防波堤約 0.6 浬時，舵令由左舵 10 度調整為左滿舵。當船位通過東延伸堤正橫位置後，逐步加俾至 Full Ahead。
- (4) 模擬結果呈現船舶於進港過程中擋淺於西防波堤。

為評估進港操船策略對操控結果之影響，調查小組進行兩組同型船操船模擬試驗<sup>12</sup>。第 1 組試驗（1.7.1）設定係依本案營明輪當時進港操作之狀況，其初始航向 150 度、船速 10.0 節，並依 VDR 紀錄模擬引水人之操作條件，結果船舶於近距離即便施以左滿舵，仍無法順利轉入港口，最終於西防波堤擋淺。第 2 組試驗（1.7.2）設定係近乎一般商船進港操作之狀況，航向為 175 度，船速控制於 7.0 至 8.0 節，船位與航向接近航行指南建議（1.8.2），並依實際風流條件即時修正航向。結果顯示，第 2 組試驗在相同條件下，控制進港速度，維持舵效，可完成轉入港口之操作。以上顯示第 1 組試驗，在進港過程多次修正航向，且船速偏高，會增加轉入港口之難度。

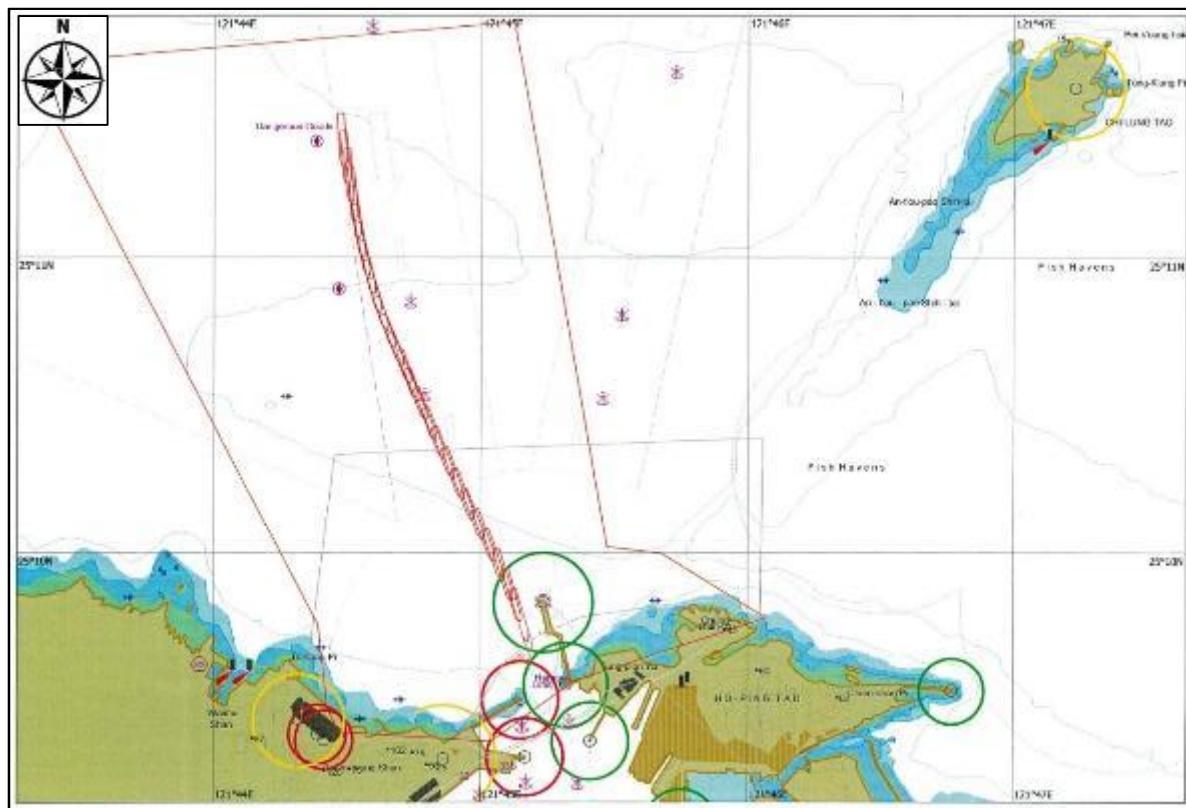
圖 1.7-3 第 2 組船舶模擬機船舶軌跡圖

安全登輪，引水人抵達駕駛臺後，立即調整艏向 175 度，並將對地船速控制在 7.0 至 8.0 節，以確保足夠舵效以安全操船，並維持船舶沿進港航道西側接近港口。

當距離防波堤口約 1 浬停倅滑行；約距離 0.8 浬時重新進倅，以提升舵效對準進港航向，同時避免船速過度增加。模擬過程如下：

- (1) 艄向 175 度，沿進港航道西側航行。
- (2) 依風、流影響修正艏向，距離防波堤口約 1.5 浬時開始向左轉向，調整 COG 對準防波堤口，並控制船速於約 8 節以維持舵效。
- (3) 適當時機停倅航行再重新進倅，強化舵效，以應對堤口可能出現之橫流影響。
- (4) 模擬結果呈現以船速約 8 節通過防波堤進港。

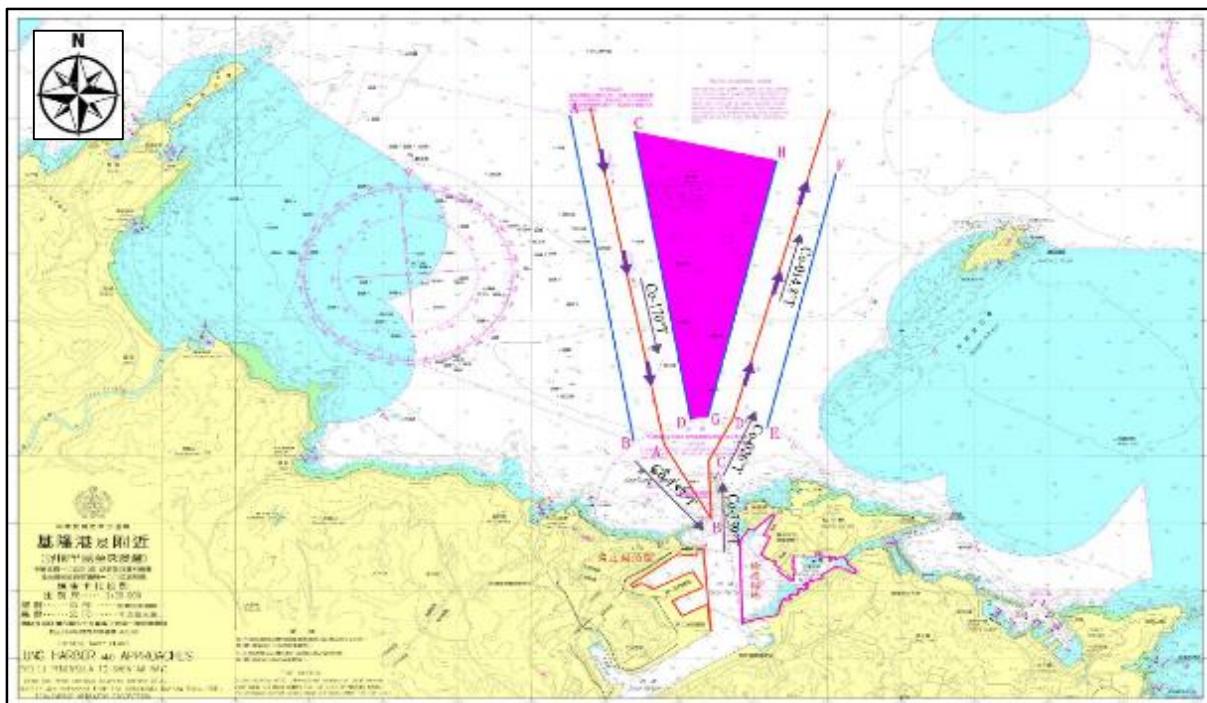
圖 1.8-1 基隆港分道通航區及船舶進出港航行方式示意圖

- 建議進港艏向為 170 度，至下轉向點轉為 153 度，進入防波堤口（見圖 1.8-1）；
- 遇風季應加速進港以維持穩定航向，可參考協和電廠煙囪與基隆燈塔定位；
- 船舶於航道中應注意多向海流與港內強流狀況，小心操控。

船舶進港操作，原則上應循正式公告之進港航道，並以舵效速度<sup>11</sup>接近港口，以保留加俾餘裕，利於船舶若遇有風向及橫流干擾時，能適時加俾及操舵，以修正風力與潮流造成之偏移，使船舶之 COG 對正防波堤口。依據基隆港「航行指南」進港建議航向，船舶進港艏向應先接近 170 度，至下一轉向點至 153 度，逐步調整船位與防波堤口對正（1.8.2）

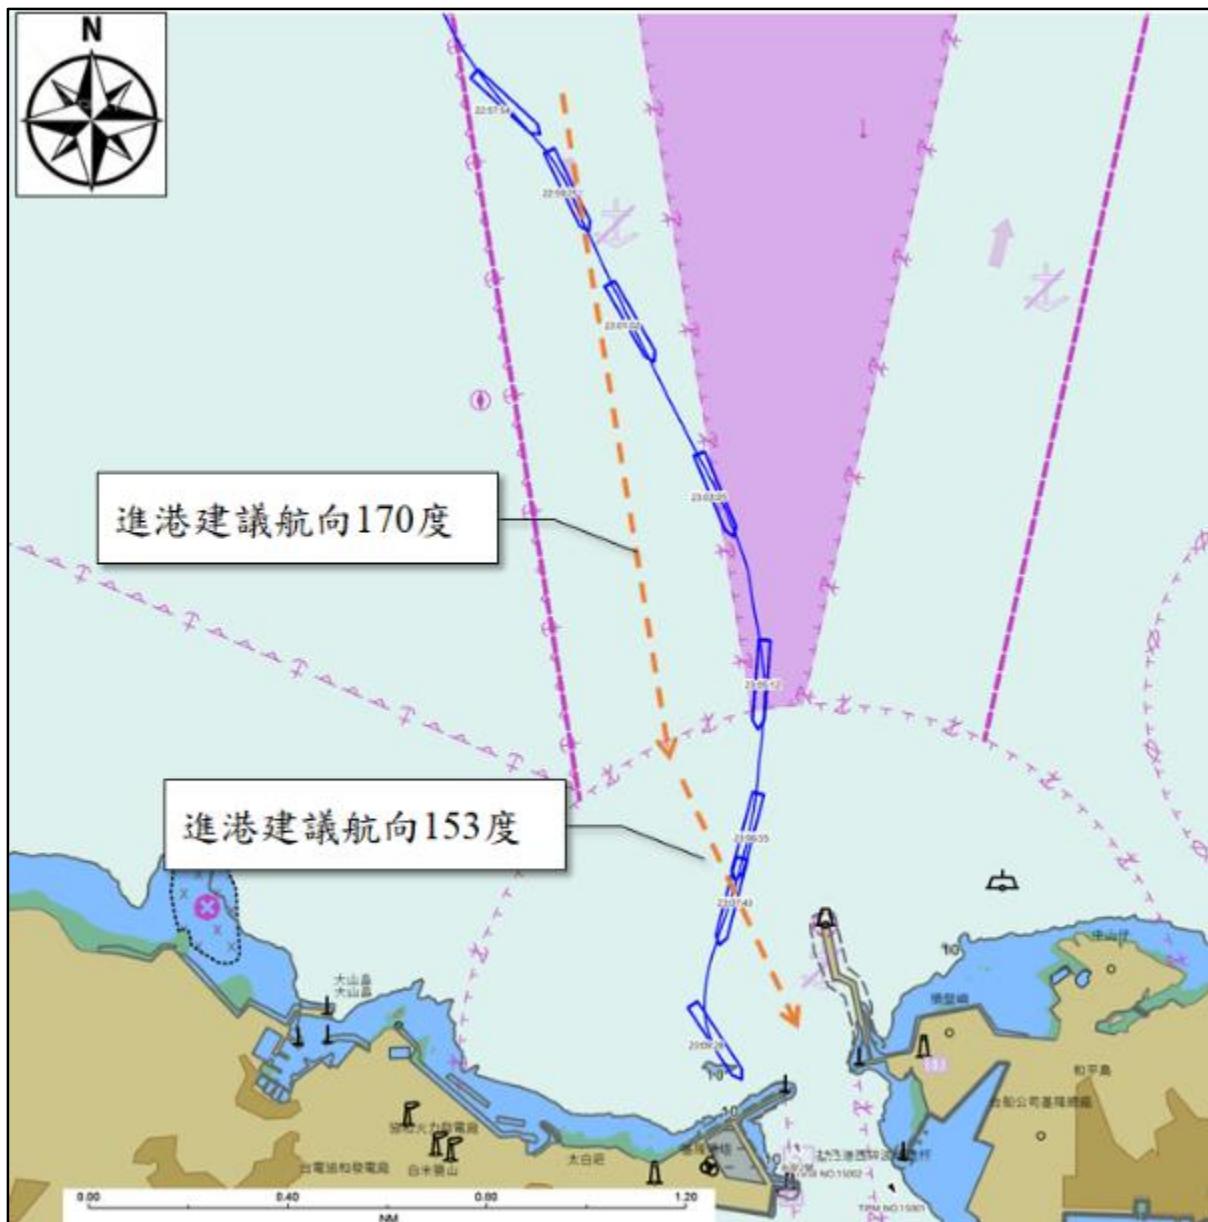
圖 2.2-1 營明輪進港操作分析

2305:55 時，引水人大幅度向右轉調整航向，橫越建議進港航向之扇形區域。2306:15 時，引水人從 Slow Ahead 減倅至 Dead Slow Ahead；2307:07 時，距防波堤約 0.45 虞處，COG 為 191 度，進港態勢已明顯偏離進港建議航向（詳圖 2.2-1；1.8.2）。引水人於此時下令左舵 10 度，隨即再打左滿舵，以大角度左轉進港，當時船速約 10.3 節。其運轉參數表所列主機倅令為 Dead Slow Ahead 時，滿載船速為 6.5 節（1.2.1）。船舶餘速 10.3 節、用倅 Dead Slow Ahead，於此條件下，倅葉排出流速低於船速，舵效受限，增加轉向所需反應空間與時間。約一分多鐘後雖開始加倅，但此時距離防波堤口已過

綜上，引水人進港操作策略係基於預期潮流將造成向右漂移，因而提前將航向修正至約 150 度並維持較高船速。然而，當時實際潮流影響有限，漂流角較小，使船位逐漸偏離建議進港航道，並進入在其左方之航道分隔區。在此態勢下，引水人先右轉航向，並橫越建議之進港航向區域，再以大

角度左轉進港操作，結合較高船速，明顯壓縮轉向與修正空間。模擬試驗結果顯示，若控制船速於隨時可加俾強化舵效之狀態，並於接近防波堤口時，船舶操縱性能足以維持航向對準防波堤口進港，可提升進港操作之成功機率與容錯空間。
