國家運輸安全調查委員會

重大運輸事故 調查報告

1131117 臺北市大有公車忠孝東路往東鎮江街口追
撞大都會公車事故

報告編號：TTSB-HOR-26-04-002

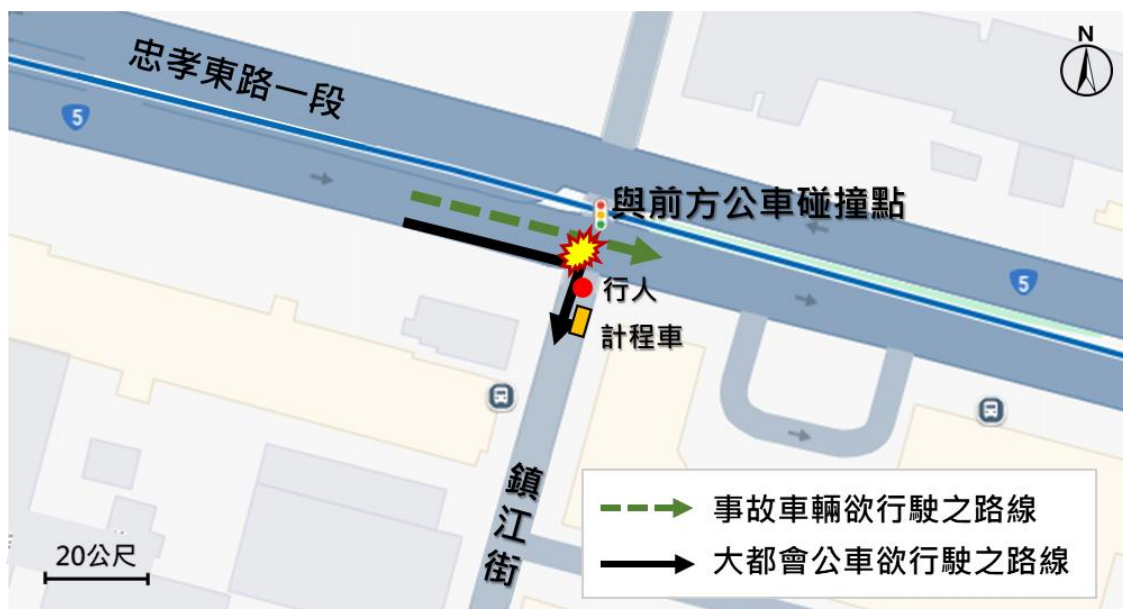
圖 1.1-1 事故地點示意圖

民國 113 年 11 月 17 日 0905 時¹，一輛大有巴士股份有限公司（以下簡稱大有）212 路線公車（以下簡稱事故車輛），行經臺北市中正區忠孝東一段往東接近鎮江街口²時，在未有煞車之情況下，撞擊並推擠一輛等待右轉之大都會汽車客運股份有限公司（以下簡稱大都會）49 路線公車（以下簡稱前方公車）左後方車尾，並使其再往前推撞行人及鎮江街對向車道之營業小客車（以下簡稱計程車），本次事故造成 1 人死亡、1 人重傷及 15 人輕傷，事故地點如圖 1.1-1。

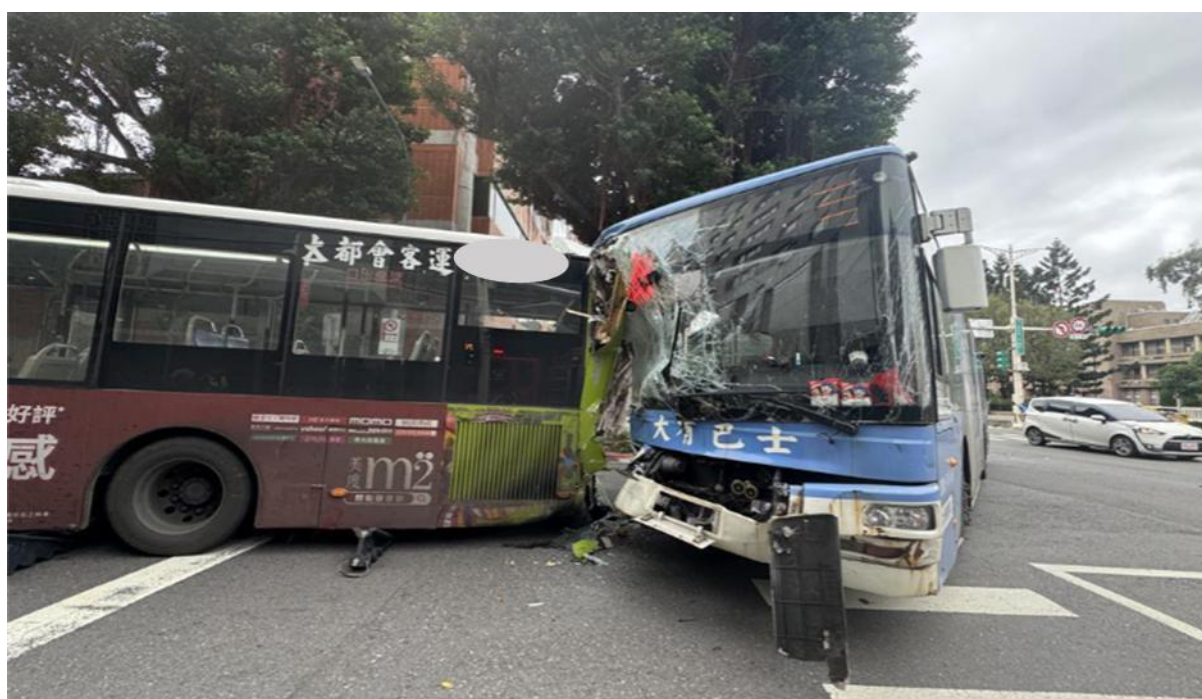
圖 1.1-2 事故現場照片

趟勤務，0755 時出發執行第 2 趟勤務，該趟次執勤時未繫安全帶。依據事故車輛行車視野輔助系統影像，0904:19 時事故車輛與前方公車相繼行駛於忠孝西路一段往東方向中外車道，兩車通過中山南北路口時，前方公車改行駛於最外側車道，事故車輛繼續行駛於中外車道，0905:19 時前方公車開始閃爍右側方向燈欲右轉鎮江街，0905:21 時煞車燈亮起，並於 0905:26 時在鎮江街口略轉向右，停止於鎮江街口行人穿越線前方，等待行人通過，但其左側車尾跨越至中外車道延伸路口之範圍；然事故車輛於 0905:30 時行經鎮江街口時，事故駕駛員未有減速或閃避之操作，直接撞上前方公車之左側車尾，使前方公車再往前推撞 1 名行人並將其捲入車底，隨後再持續往前推撞鎮江街對向車道之計程車後，停止於鎮江街對向車道上，事故現場如圖 1.1-2。

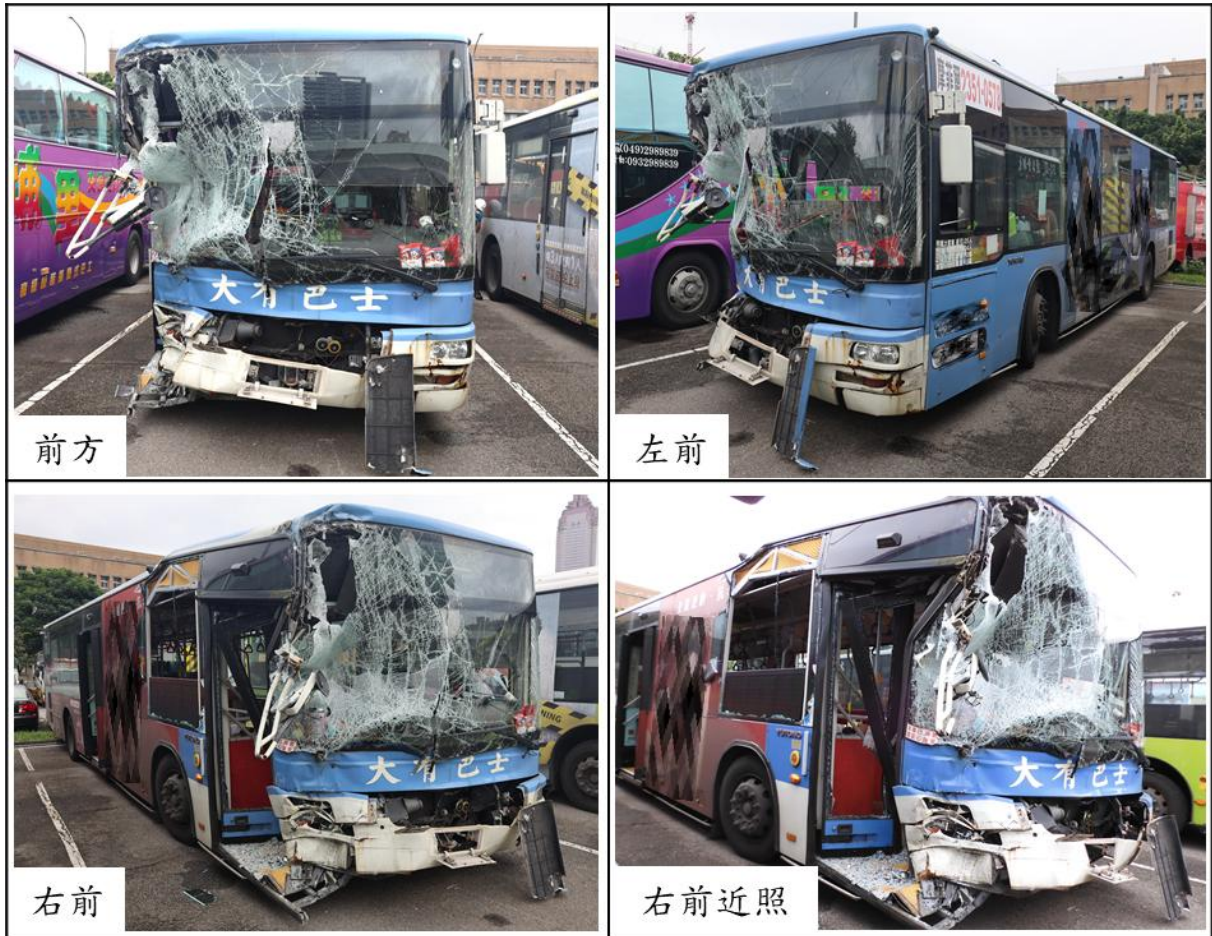
圖 1.3-1 事故車輛外部損害情形

事故車輛主要受損區域為車體右前方，右前方之骨架受壓扭曲、前門框凹陷、車門脫落、前擋風玻璃破裂及右側第 1 面玻璃破裂且脫落等情況，事故車輛外部損害情形詳圖 1.3-1。

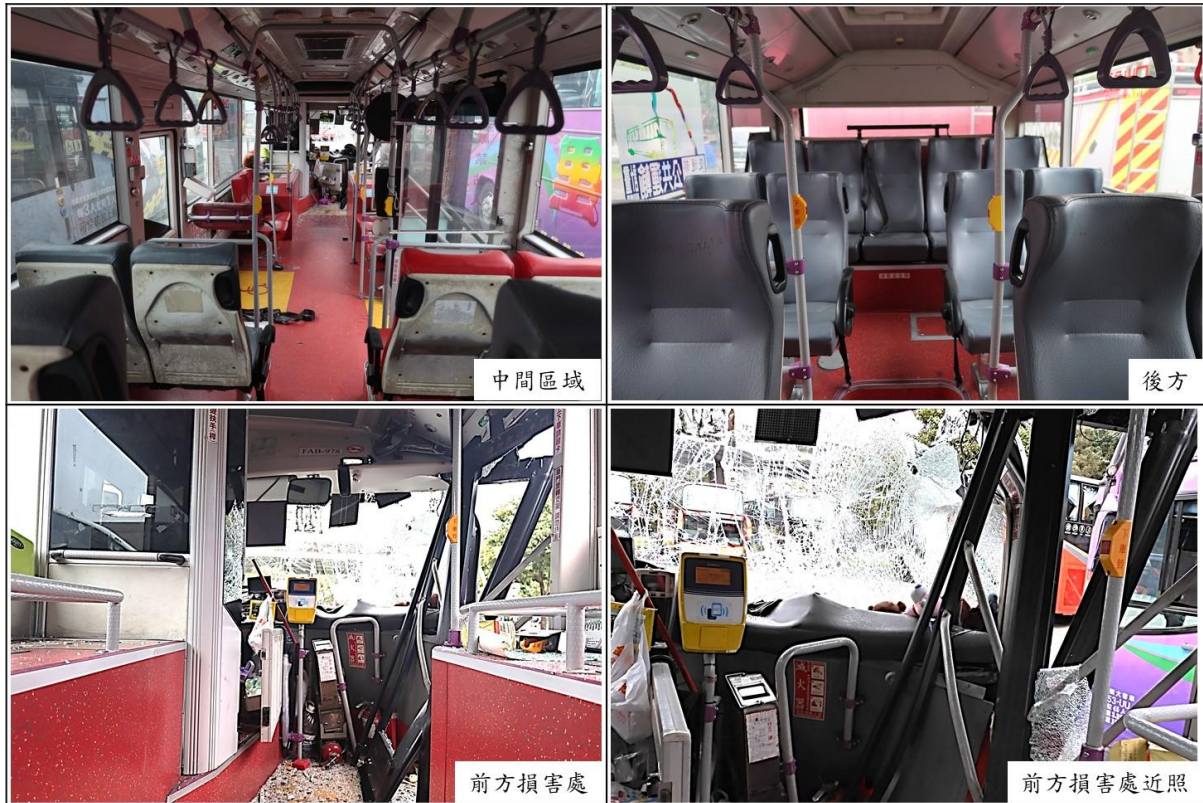
圖 1.3-2 事故車輛內部損害情形

事故車輛內部主要受損包含前方內裝部分損害及車門脫落，前擋風玻璃碎片亦散落於站立區域；駕駛座、乘客座位區皆無受損。事故車輛內部損害情形詳圖 1.3-2。

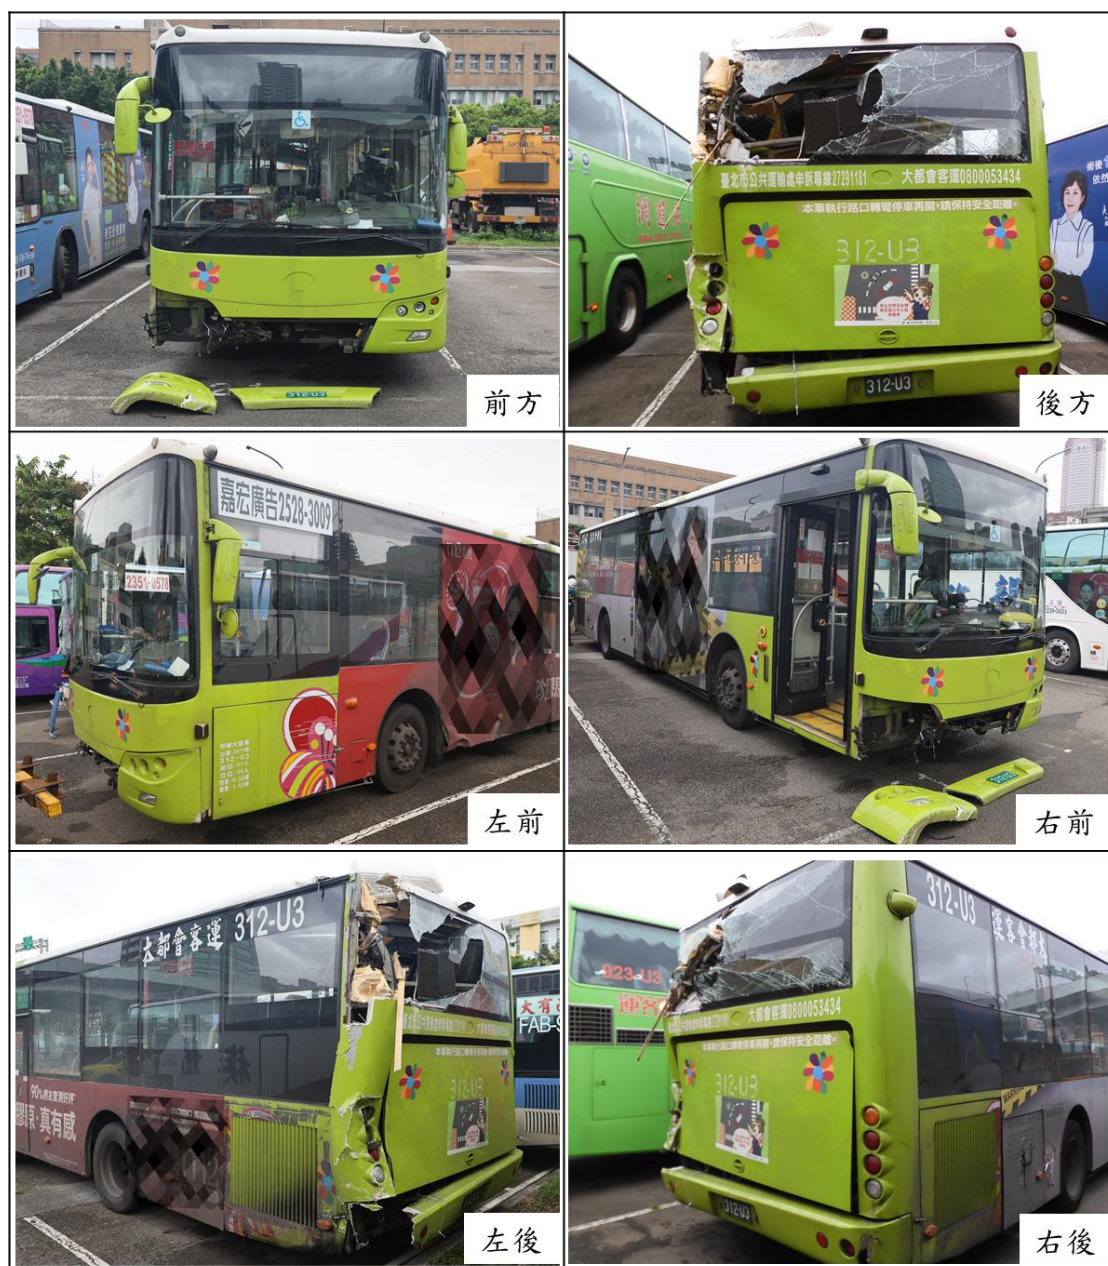
圖 1.4-1 前方公車受損情形

前方公車登記於大都會，車輛廠牌為大金龍，車輛型式為 KL5850，係前單軸後單軸之營業大客車；因受事故車輛撞擊並推撞計程車，其損害位置主要分布於車尾左側及車頭下方蒙皮位置，前方公車之損害情形詳圖 1.4-1。

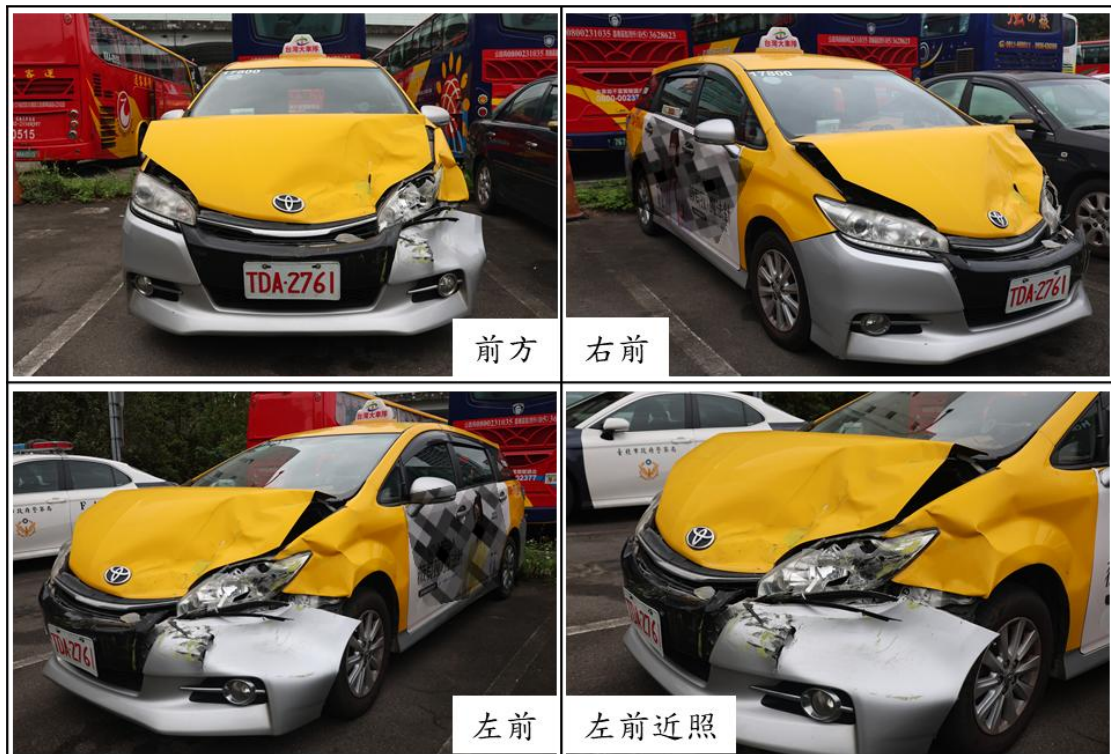
圖 1.4-2 計程車受損情形

計程車為營業小客車，車輛廠牌為豐田，車輛型式為 Wish，因受前方公車撞擊，其損害主要位於車頭左前方之引擎蓋與保險桿位置，計程車之損害情形詳圖 1.4-2。

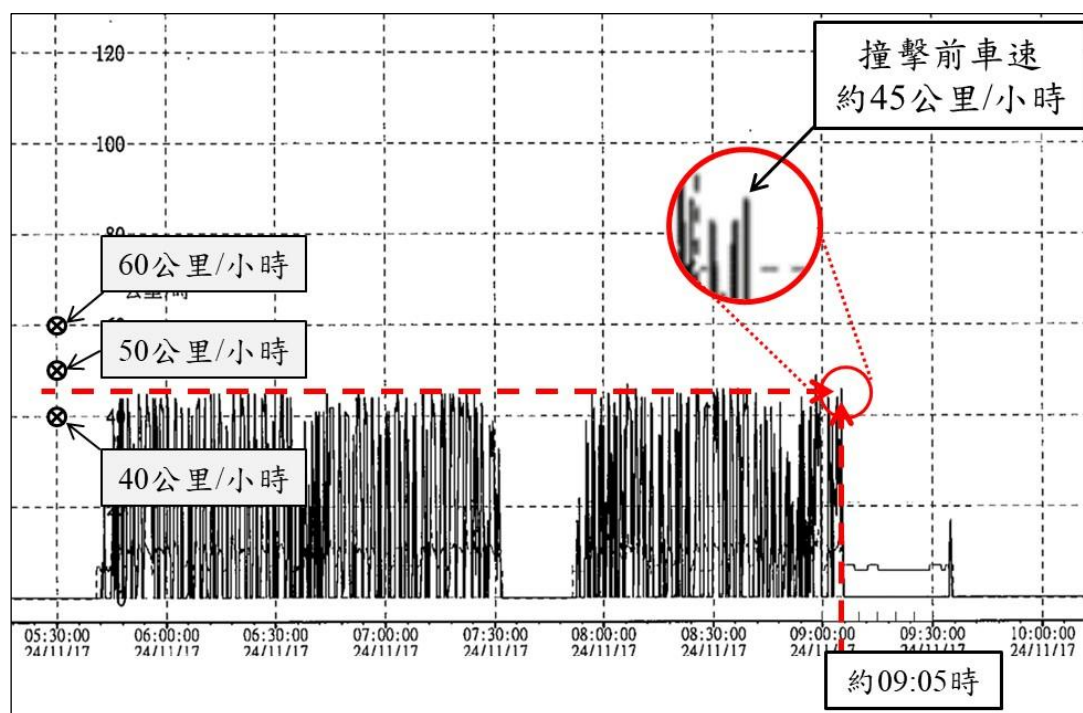
圖 1.9-1 事故車輛車速資料

事故車輛係裝備審驗合格之行車紀錄器（數位式行車紀錄器），依據紀錄器資料，事故車輛撞擊前方停等之前方公車時，車速約為 45 公里/小時，事故前之車速資料如圖 1.9-1 所示。

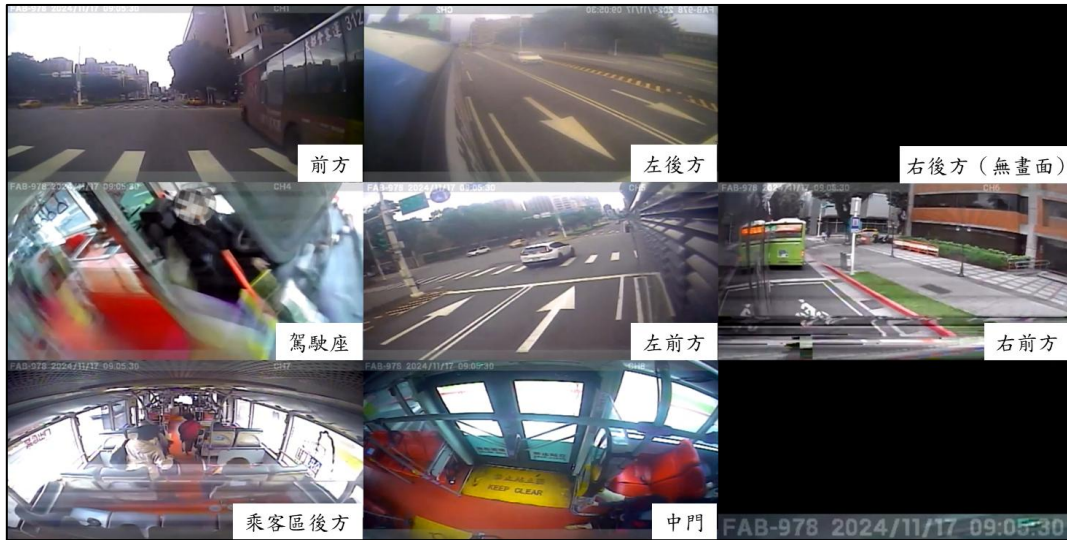
圖 1.9-2 事故發生時事故車輛之行車視野輔助系統影像

事故車輛之行車視野輔助系統共有 8 個鏡頭，分別為車輛前方、駕駛座、左側由前向後、右側由前向後（無畫面）、左側由後向前、右側由後向前、乘客區由後向前以及中門，畫面時間即為車載 GPS 時間，惟並未包含車速資料。事故當時畫面如圖 1.9-2。

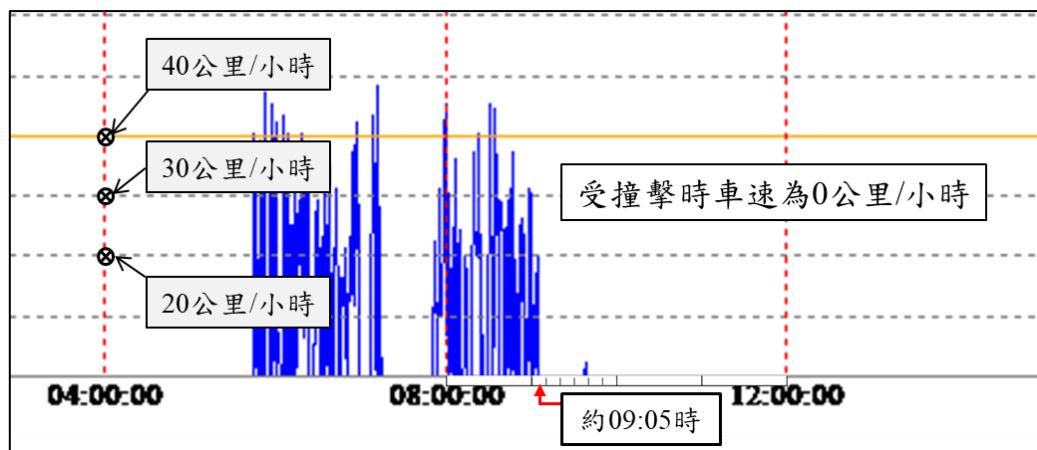
圖 1.9-3 前方公車數位碼表紀錄

前方公車裝備審驗合格之行車紀錄器（數位式行車紀錄器），依據紀錄器資料，前方公車受撞擊時之車速為 0 公里/小時，事故前之車速資料如圖 1.9-3 所示。

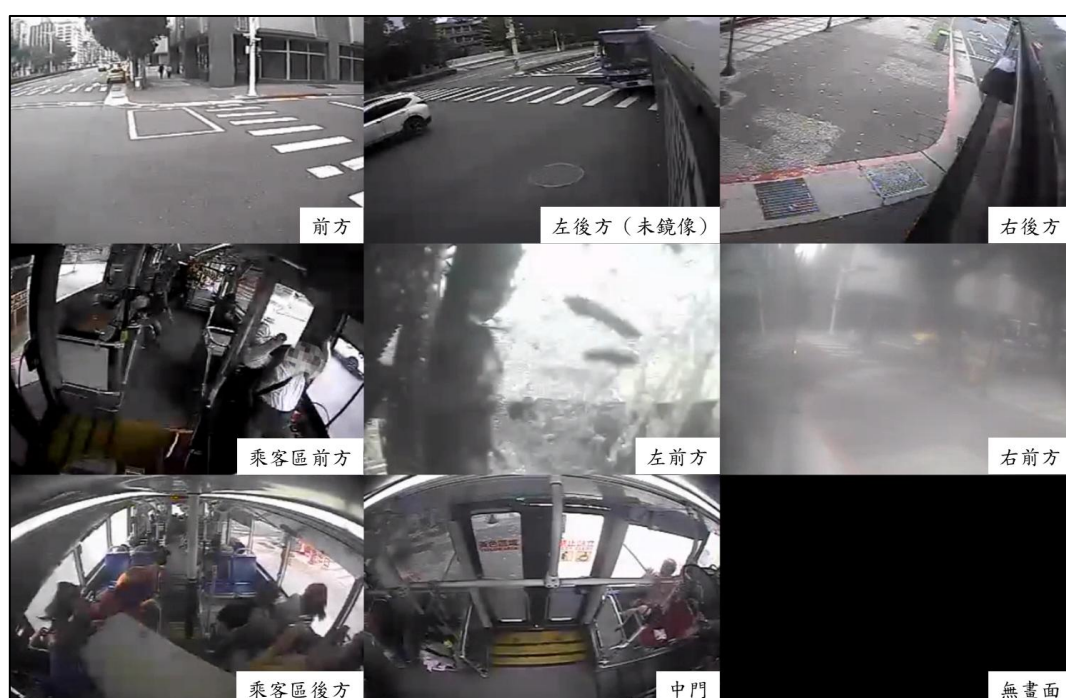
圖 1.9-4 事故發生時前方公車之行車視野輔助系統影像

由前向後、右側由前向後、左側由後向前、右側由後向前、乘客區前方由前向後、乘客區後方由後向前以及中門，畫面時間亦依據 GPS 時間進行同步¹⁹，惟並未包含車速資料，事故發生時畫面如圖 1.9-4。

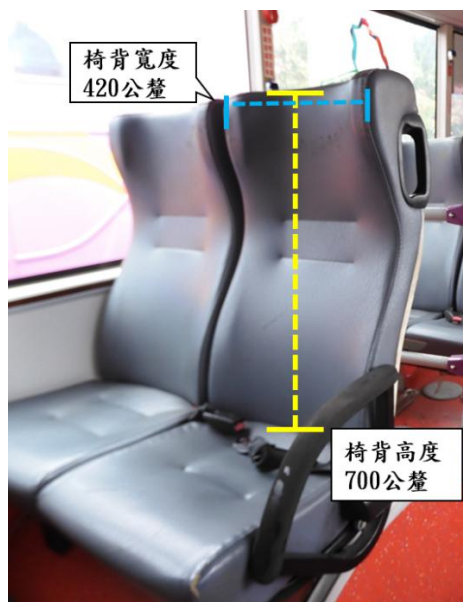
圖 1.10-2 事故車輛乘客座椅椅背尺寸

車內乘客座椅為高椅背座椅，座椅椅背頂端距椅墊平面高度（以下稱椅背高度）為 700 公釐、寬度 420 公釐；座椅整體以填充物包覆，詳圖 1.10-2。

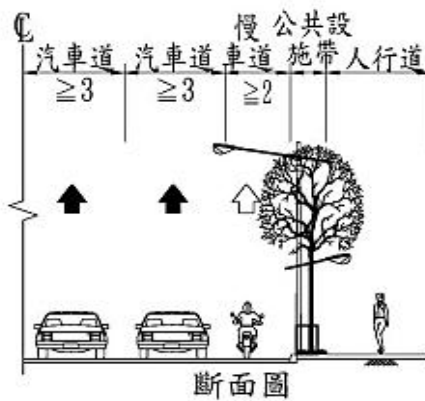
圖 2.2.1 慢車道配置參考圖

1. 採非實體分隔設計，其寬度不得小於 2.0 公尺。但道路寬度不足者，慢車道寬度不得小於 1.5 公尺，設置參考如圖 2.2.1 所示。
2. 採實體分隔設計，其寬度以 3.0 公尺以上為宜，不得小於 2.5 公尺。

非實體分隔 (單位:公尺)
 註:道路劃設慢車道時,則無最外側車道。

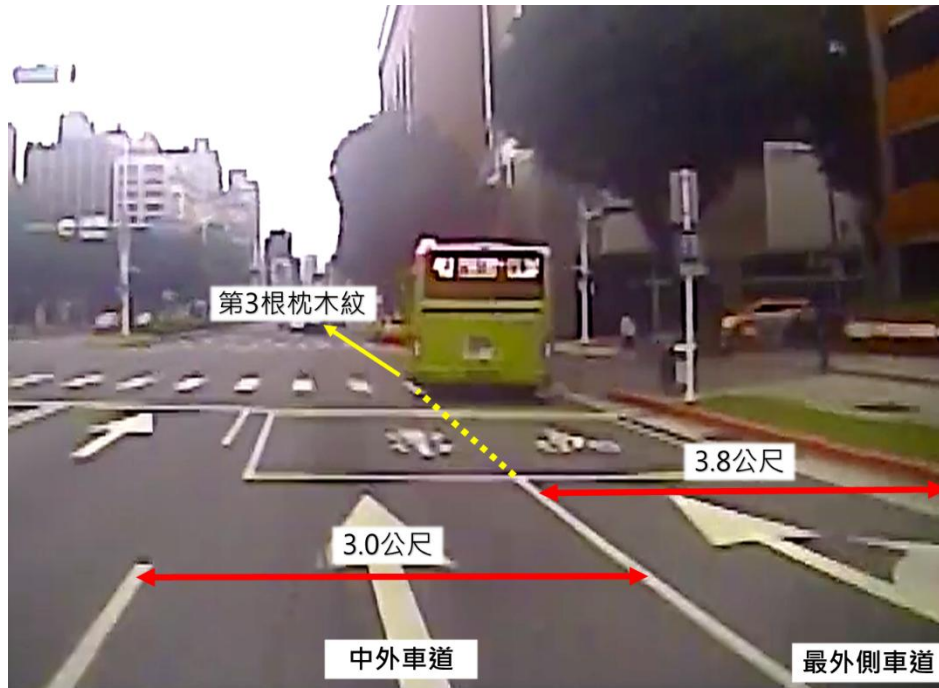
圖 2.5-2 前方公車事故前停等位置

依據圖 2.5-2 顯示，前方公車左後車輪停止於忠孝東路一段路口人行穿越道之第 3 根枕木紋北側邊線上，但其左側車尾已跨越最外側車道延伸至路口之範圍，後遭行駛於中外車道之事故車輛撞擊左側車尾。

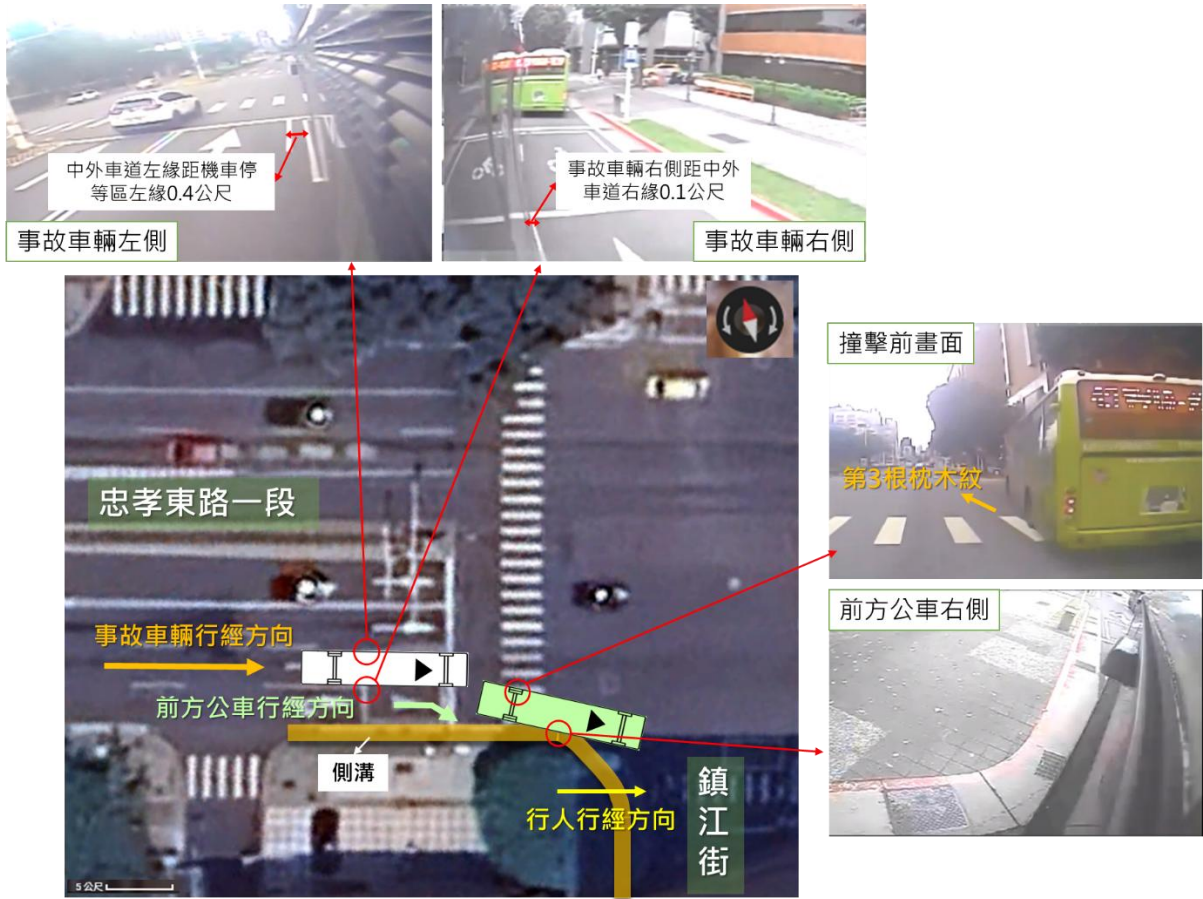
圖 2.5-3 事故車輛及前方公車撞擊前相對位置示意圖

依據事故車輛行車視野輔助系統影像顯示，事故車輛行駛至事故路口時，依據 1.3 及 1.8.1 節資料，事故車輛車身寬度為 2.5 公尺、中外車道寬度為 3 公尺，惟事故車輛當時偏靠右側車道線行駛，故其車輛左緣距離中外車道左側車道線為 0.4 公尺，車輛右緣距右側車道線僅餘 0.1 公尺寬度。當事故車輛行經路口時，車輛右前方已跨越中外車道延伸路口之範圍，因事故駕駛員在未有任何閃避反應之情況下，撞擊於前方最外側車道停等待轉之前方公車左側車尾，詳圖 2.5-3。

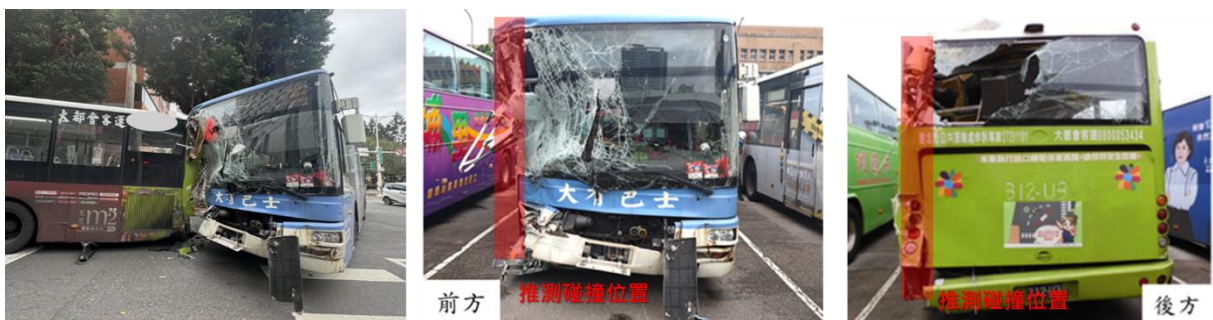
圖 2.5-4 事故車輛及前方公車碰撞位置示意圖

另依據 1.1、1.3 及 1.4 節資料之現場碰撞照片、前方公車及事故車輛損害照片估算兩車碰撞位置約 0.3 公尺寬，詳圖 2.5-4。

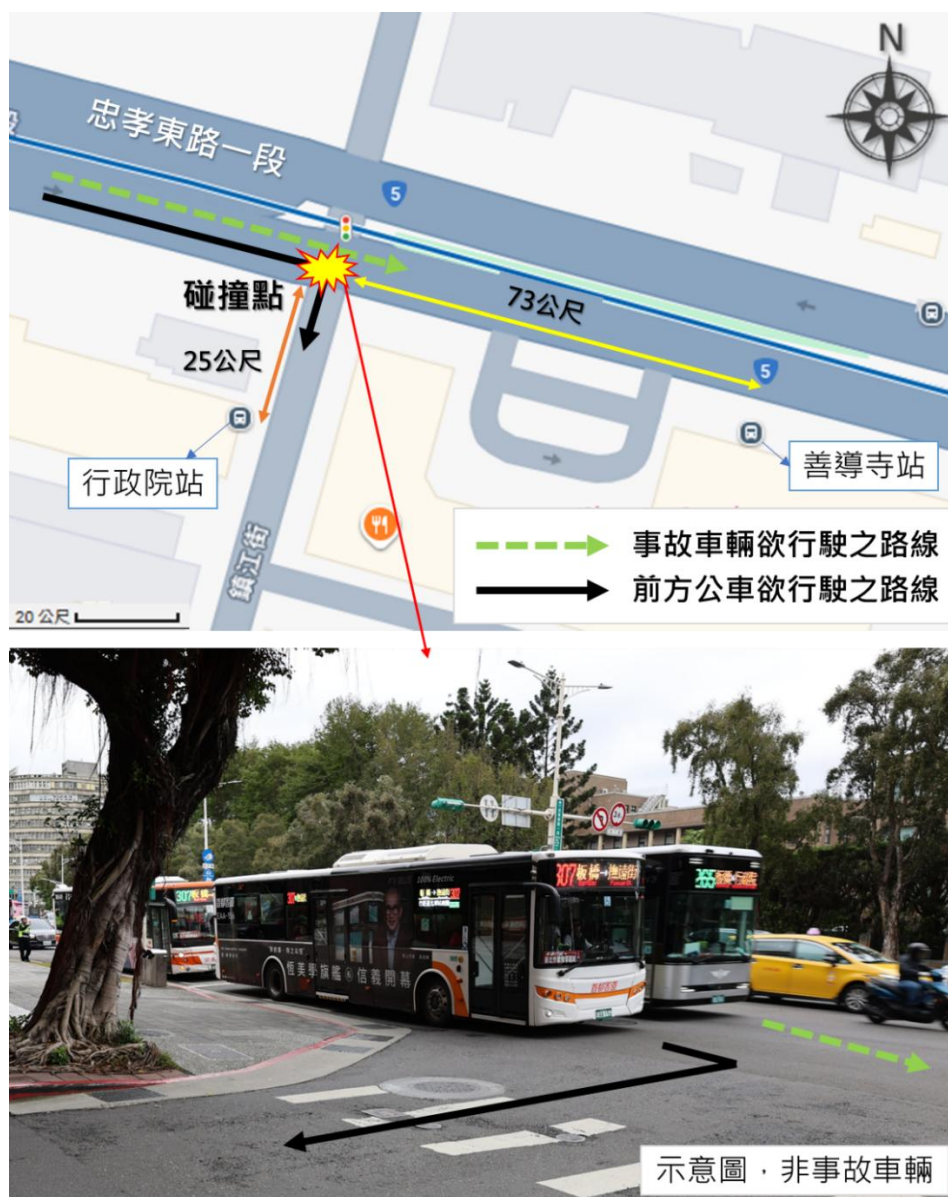
圖 2.5-5 事故地點公車車流示意圖

依據 1.8.3 節資料，事故地點路口附近有 2 處公車站牌，一處在鎮江街南向「行政院」站，另一處在忠孝東路一段東向「捷運善導寺」站，因此，忠孝東路一段東向至鎮江街路段形成 2 種公車車流，一種為行駛於忠孝東路一段東向最外側車道右轉鎮江街後停靠「行政院」站，另一種公車車流則多行駛於忠孝東路一段東向中外車道，過鎮江街路口後再向右變換到最外側車道停靠「捷運善導寺」站，詳圖 2.5-5。

此外，忠孝東路一段東向「捷運善導寺」站共有 17 條公車路線停靠，鎮江街南向「行政院」站共有 3 條公車線停靠，該路口班次密集⁷⁵，故忠孝東路一段與鎮江街口公車右轉與直行之交通量皆大。然忠孝東一段鄰近鎮江街路口之車道寬度皆採用市區道路及附屬工程設計規範之最小值規劃，致使在此路口延伸範圍內直行及右轉之公車較無法保持較寬安全行車側向間隔，而可能有中外車道直行公車與最外側車道等待右轉公車追撞之風險。

1. 檢視與事故地點類似之道路型式及車流組成的路口，應用交通工程或其他改善方式，降低公車右轉對道路交通安全之影響。

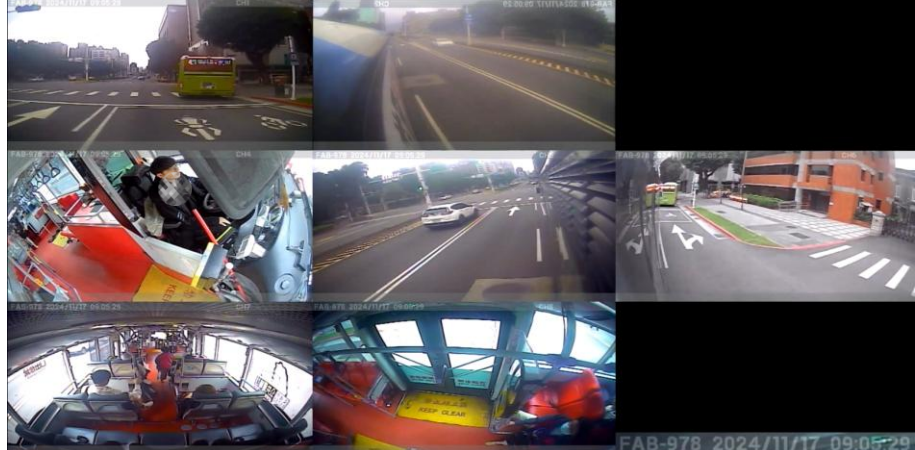
<p>右前輪略接觸中外車道之右側車道線⁸³，可見前方公車已於前方之路口停等。</p>

⁸³ 由於公車之前懸（前輪之前的車體範圍）較長之故，右前輪接觸車道線時，前懸極可能已完全跨越至右側車道。

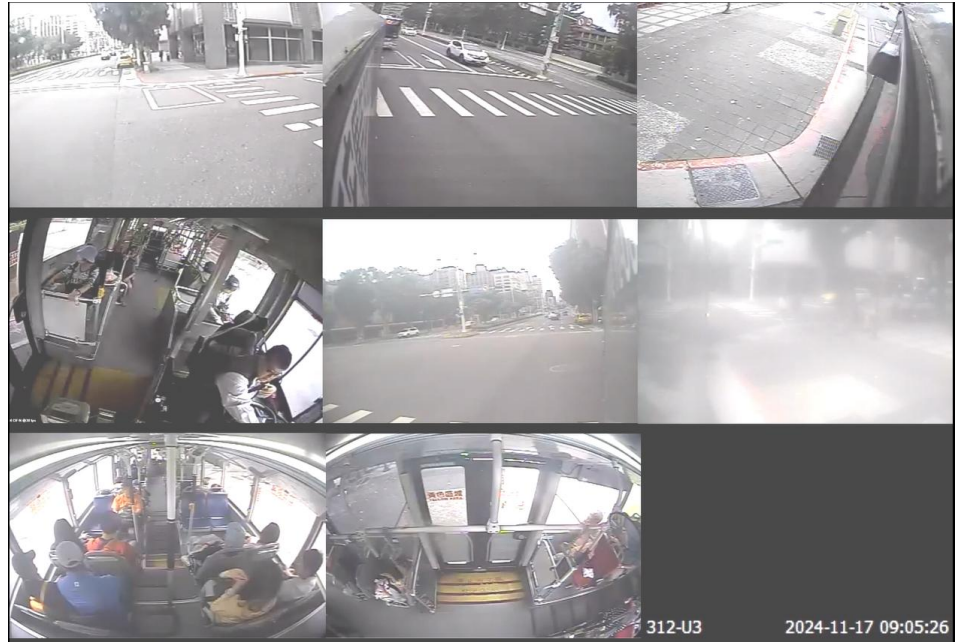
車身完全停止，左後輪停止於忠孝東路一段東向行穿線第3根枕木紋上，
0905:27 時前方公車遭受撞擊。
