# 國家運輸安全調查委員會

## 重大運輸事故 調查報告

1140519 自用小客車於新北市三峽區國成街往南  
撞擊機車及行人事故

報告編號：TTSB-HOR-26-05-001

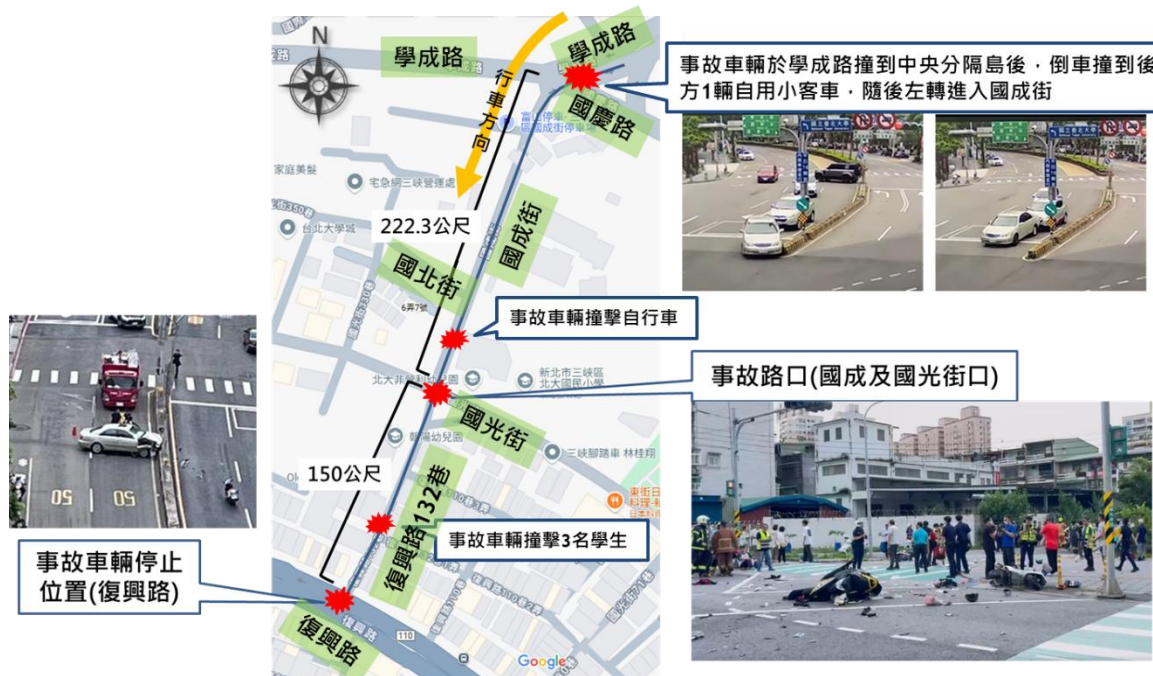
圖 1.1-1 事故車輛行駛路徑示意

民國 114 年 5 月 19 日約 1603 時<sup>1</sup>，1 輛自用小客車（以下簡稱事故車輛）於新北市三峽區學成路往西方向左轉進入國成街及復興路 132 巷，沿途撞擊自行車、機車與數名行人，最終撞上復興路中央分隔道上之燈桿後停止，本次事故共造成 4 人死亡，12 人受傷，事故車輛行駛路徑如圖 1.1-1。

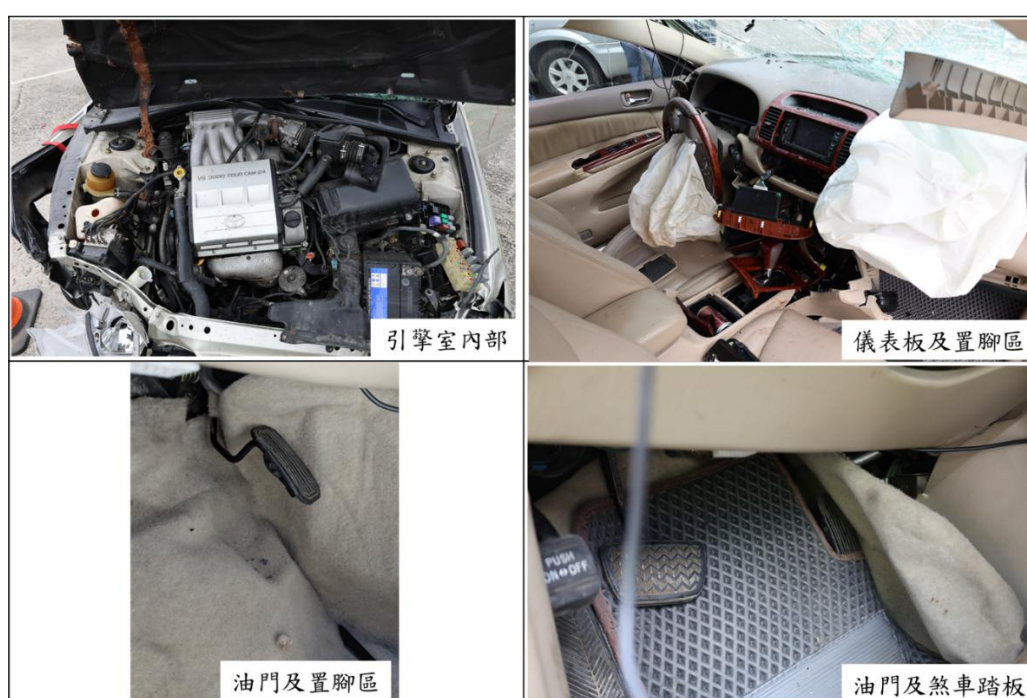
圖 1.3-2 事故車輛內部損害狀況

方向盤氣囊及副駕駛座氣囊展開，中央扶手及排檔座擠壓損壞，車底板擠壓內縮、油門踏板及煞車踏板位移變形，駕駛座下方置腳區隆起變形，引擎室內部系統受損嚴重，多處線組受損。

專案調查小組與和泰汽車股份有限公司（以下簡稱和泰）共同進行事故車輛與同型車之油門踏板及煞車踏板位移情形比對，事故車輛之油門踏

板較同型車向後（車前往車後）位移約 20 公分；油門踏板及煞車踏板之間距增加約 10 公分，油門踏板及煞車踏板下方置腳區之構造有受擠壓而隆起之情形。

事故車輛駕駛座之腳踏墊除使用原廠腳踏墊外，另蓋上一層副廠腳踏墊，依據事故後之事故車輛檢視紀錄，副廠腳踏墊有 3 分之 1 覆蓋在油門踏板上，腳踏墊覆蓋在油門踏板上之情形未影響油門之復位（油門角度歸零），腳踏墊靠近油門踏板之周圍亦未有磨擦痕跡。

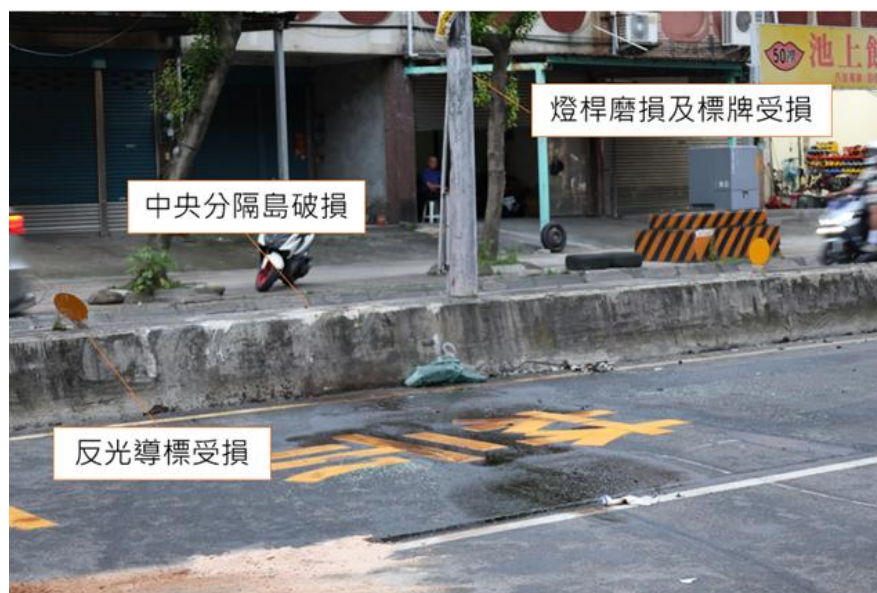
圖 1.4-1 道路設施損壞情形

事故車輛撞擊復興路之中央分隔島及燈桿，造成中央分隔島破損、反光導標受損、燈桿磨損及標牌受損，詳圖 1.4-1。

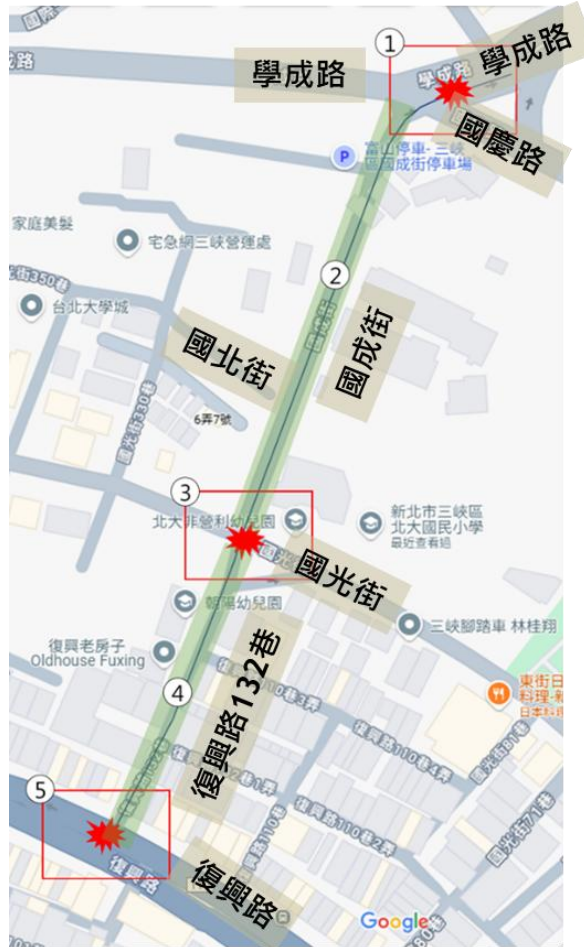
圖 1.8-1 事故車輛行駛路線沿線標誌標線分段示意圖<sup>15</sup>

事故車輛自學成路左轉後，行經國成街及復興路 132 巷後停止於復興路中央分隔島旁，事故路徑沿途均為市區道路且為瀝青混凝土鋪面(詳圖 1.8-1)，相關標誌、標線配置情形<sup>14</sup>共分 5 段範圍描述如後。

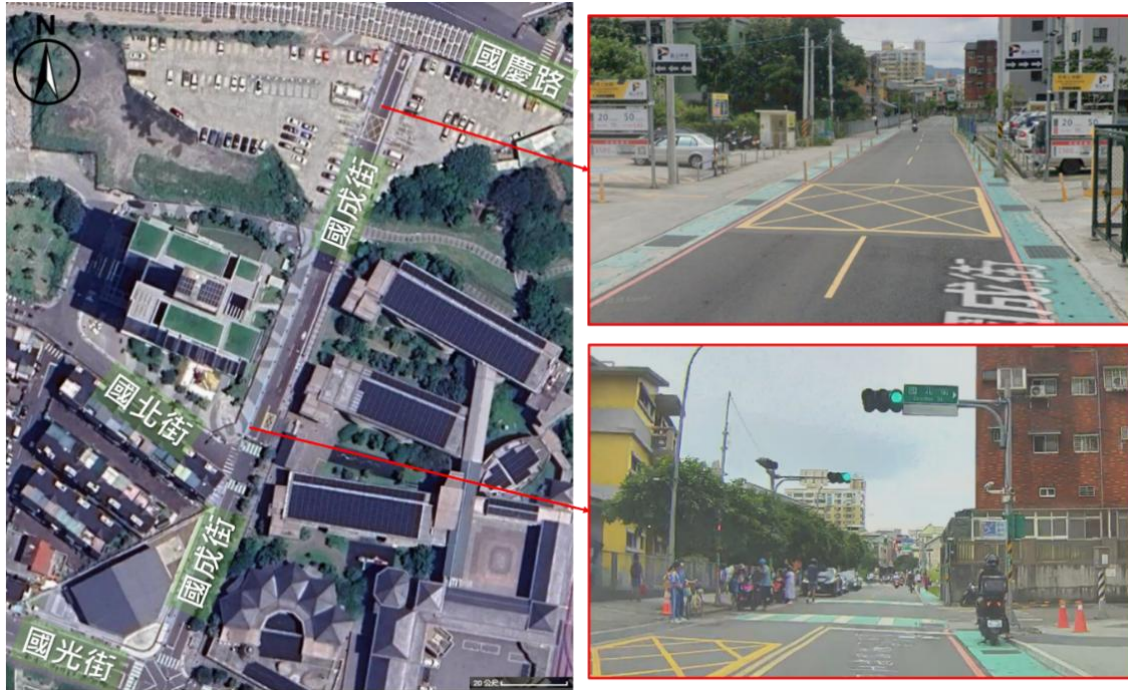
圖 1.8-3 國成街標誌標線配置情形<sup>18</sup>

1. 行車速限：30 公里/小時。
2. 道路橫斷面：道路寬度 8 公尺，為雙向 2 車道，車道寬度 3 公尺，雙向均劃設鋪面型人行道寬度 1 公尺。

3. 標線：車道之間劃設行車分向線（黃虛線）、分向限制線（雙黃線），道路邊線劃設禁止臨時停車線（紅線）、網狀線、「慢」標字、路段兩側劃設人行道標線<sup>17</sup>（綠色鋪面）；國成街及國北街交岔口劃設行人穿越線道標線（綠色鋪面），詳圖 1.8-3。

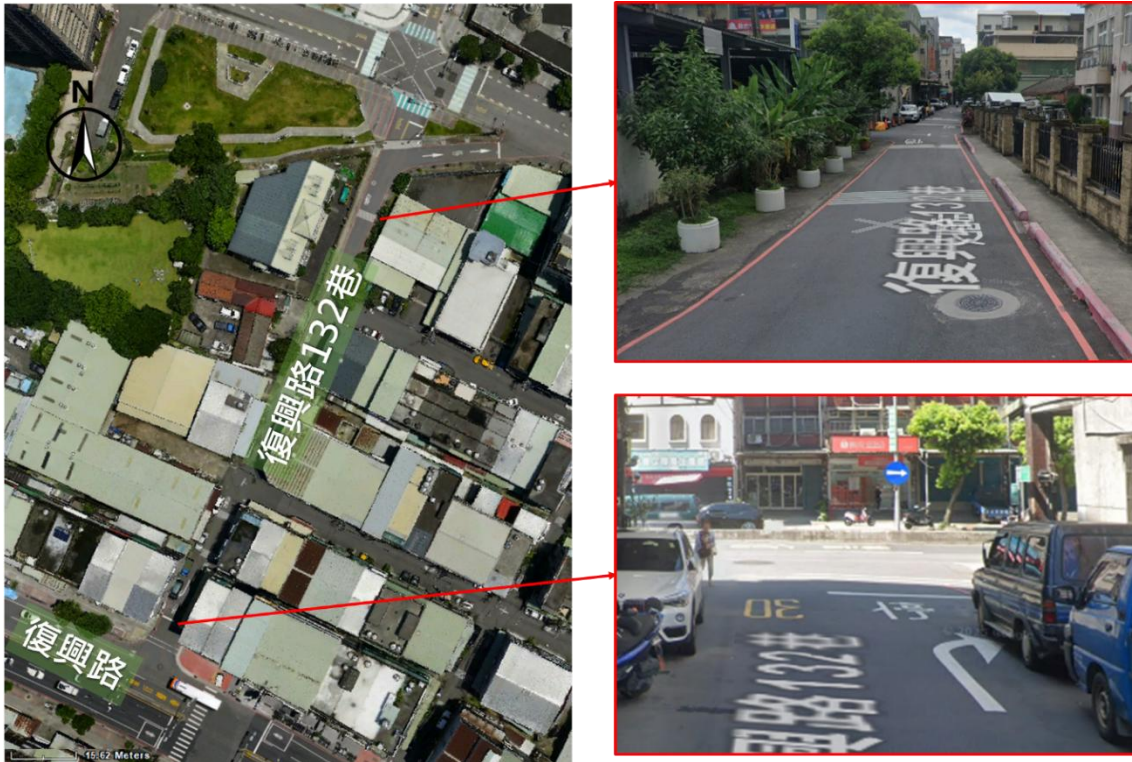
圖 1.8-5 復興路 132 巷標誌標線配置情形<sup>22</sup>

1. 行車速限：30 公里/小時。
2. 道路橫斷面：道路寬度約 4 至 6 公尺，為雙向單車道。
3. 標誌及標線：車道無劃設行車分向線（黃虛線）或分向限制線（雙黃線），部分路緣劃設禁止臨時停車線（紅線）；路段中劃設減速標

線及「慢」標字；往復興路街口處劃設「停」標字、右轉指向線、僅准右轉通行用標誌（遵8），詳圖 1.8-5。

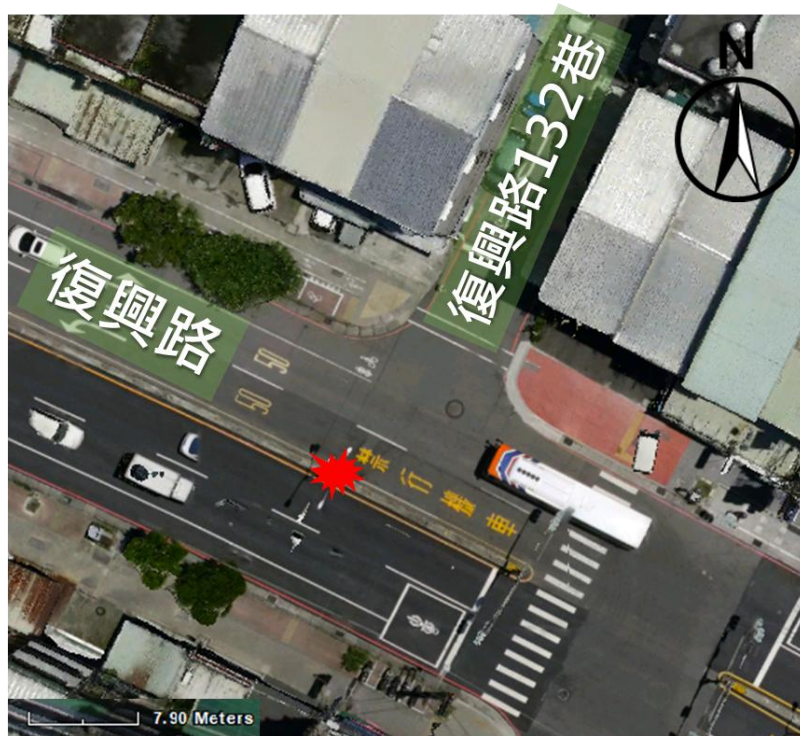
圖 1.8-6 復興路西向標誌標線配置情形<sup>23</sup>

1. 行車速限：50 公里/小時。
2. 道路橫斷面：西向道路寬度 8.6 公尺，為 3 車道，2 車道寬度 3.3 公尺，機慢車道寬度為 2 公尺，中央分隔島寬度為 0.6 公尺。
3. 標線：車道之間劃設白虛線、機慢車道劃設白實線、內側車道劃設禁行機車標字，道路邊線劃設禁止臨時停車線（紅線）、中央分隔島兩側劃設分向限制線（黃實線），詳圖 1.8-6。

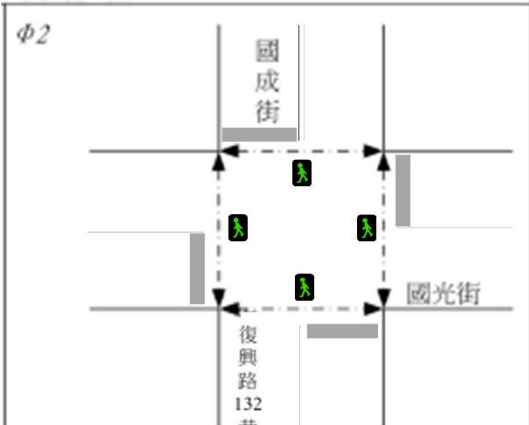
表 1.8-3 國成街及國光街交岔口時制計畫

時制計畫圖	說明
  <p>Diagram illustrating Phase 1 of the traffic signal plan at the intersection of Guocheng Street (國成街) and Guoguang Street (國光街). The signal is set for westward vehicle green light on Guoguang Street. The diagram also shows Fuxing Road 132 Lane (復興路 132 巷).</p>	<p>時相 1 為國光街東西向車輛綠燈時相</p>

<p>Diagram illustrating Phase 2 of the traffic signal plan at the intersection of Guocheng Street (國成街) and Guoguang Street (國光街). The signal is set for a full pedestrian phase. The diagram also shows Fuxing Road 132 Lane (復興路 132 巷).</p>	<p>時相 2 為全行人專用時相（本次事故時相）</p>

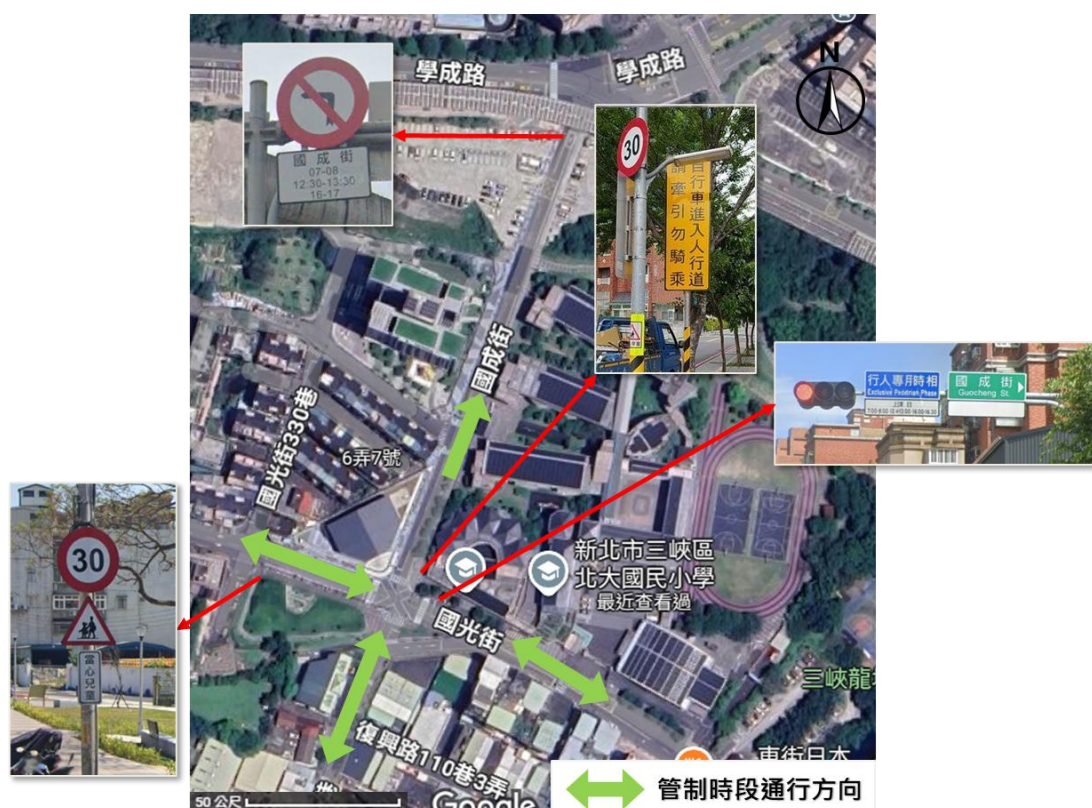
圖 1.8-7 交通管制措施示意圖<sup>24</sup>

新北市三峽區北大國民小學位於國成街與國光街交岔路口之東北側，因應上下學時段車流眾多，新北交通局於國成街規劃時段性北向單向通行

措施（每日 0700 時至 0800 時、1230 時至 1330 時、1600 時至 1700 時），其餘時段仍維持雙向通行，管制時段通行方向如圖 1.8-7 所示。

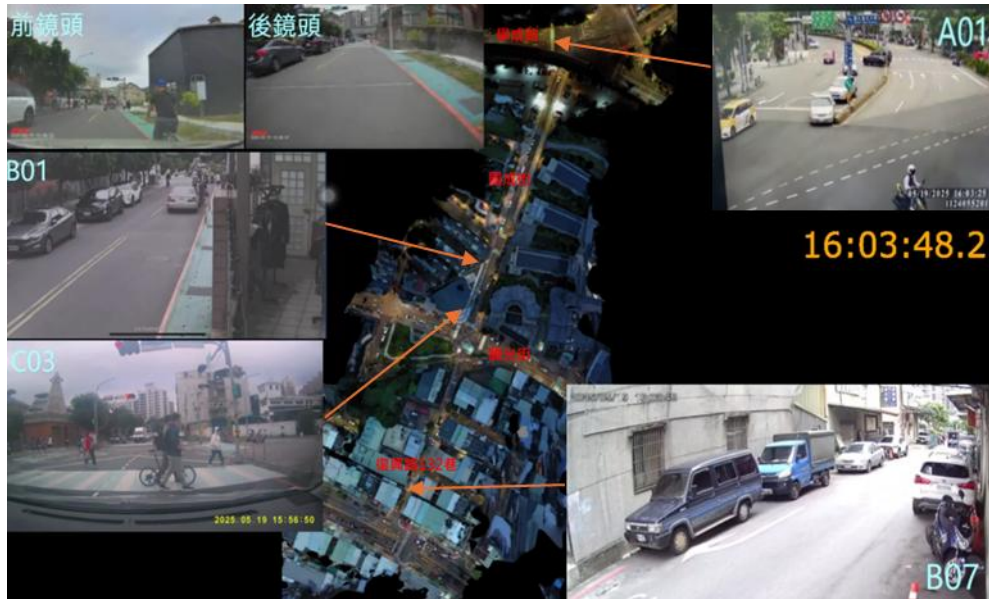
圖 1.9-1 時間同步之參考畫面

前述 1 至 5 項影像資料經時間同步，並整合事故當日警察空拍之正射影像，畫面解析度 1280×720 像素，取樣率每秒 30 幅。同步影像之畫面如圖 1.9-1，其中前、後鏡頭為事故車輛前、後鏡頭影像，A01 為學成路與國成街路口 CCTV 影像，B01、B03、B07 為國成街、國光街 350 巷路口與復興路 132 巷周圍民宅監視器，C03 為事故交岔路口國光街上停等紅綠燈車輛之行車影像紀錄器影像，重要時間點影像資料說明如下：

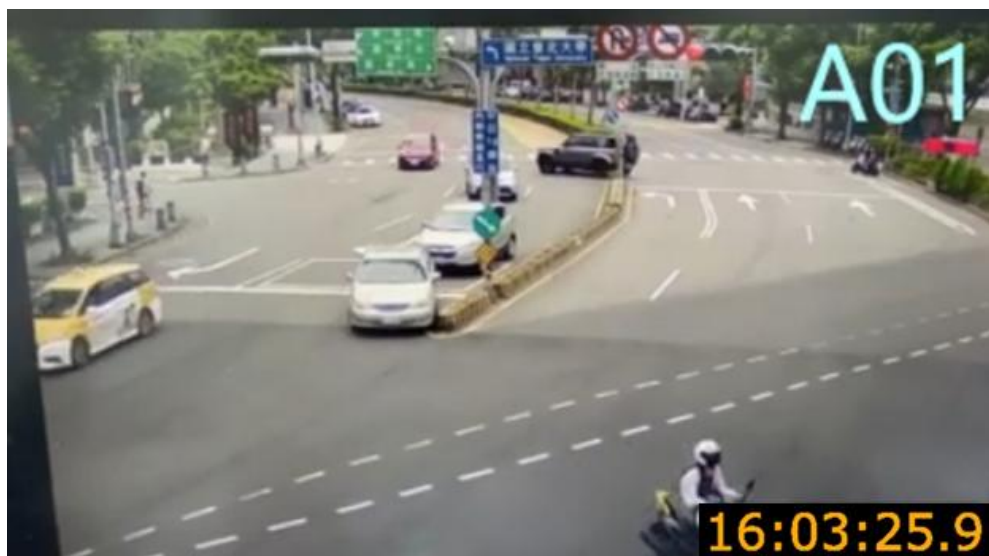
圖 1.9-2 事故車輛擦撞學成路中央分隔島與其位置影像

1. 1603:25.9 時，事故車輛於學成路與國成街口左轉方向起步後撞擊中央分隔島，隨後倒車修正時向後推撞後方小客車（如圖 1.9-2）。

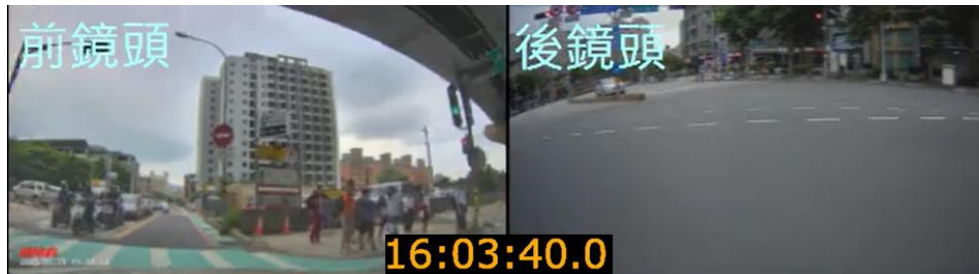
圖 1.9-3 事故車輛左轉進入國成街影像

2. 1603:40.0 時，事故車輛左轉進入國成街，隨後並持續加速（如圖 1.9-3）。

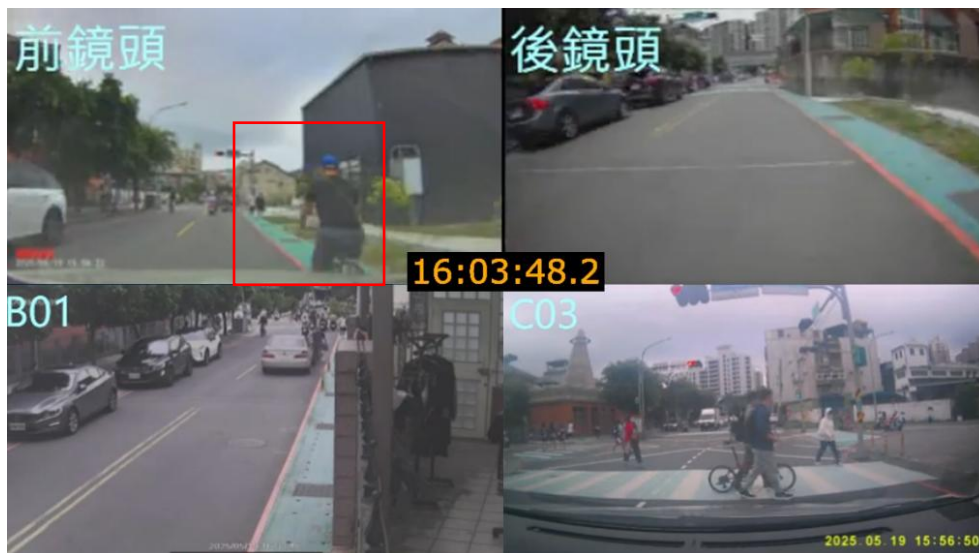
圖 1.9-4 事故車輛於國成街擦撞自行車與其位置影像

3. 1603:48.2 時，事故車輛擦撞右側一行進中之自行車（如圖 1.9-4）。

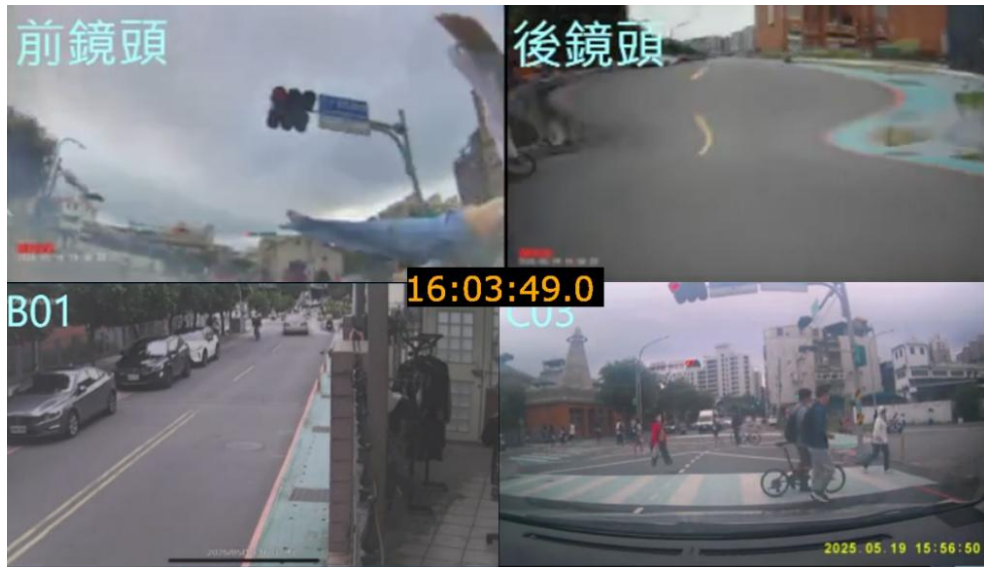
圖 1.9-5 事故車輛於國成街擦撞停等紅燈之機車與其位置影像

4. 1603:49.0 時，事故車輛撞擊 2 輛停等紅燈之機車（如圖 1.9-5）。

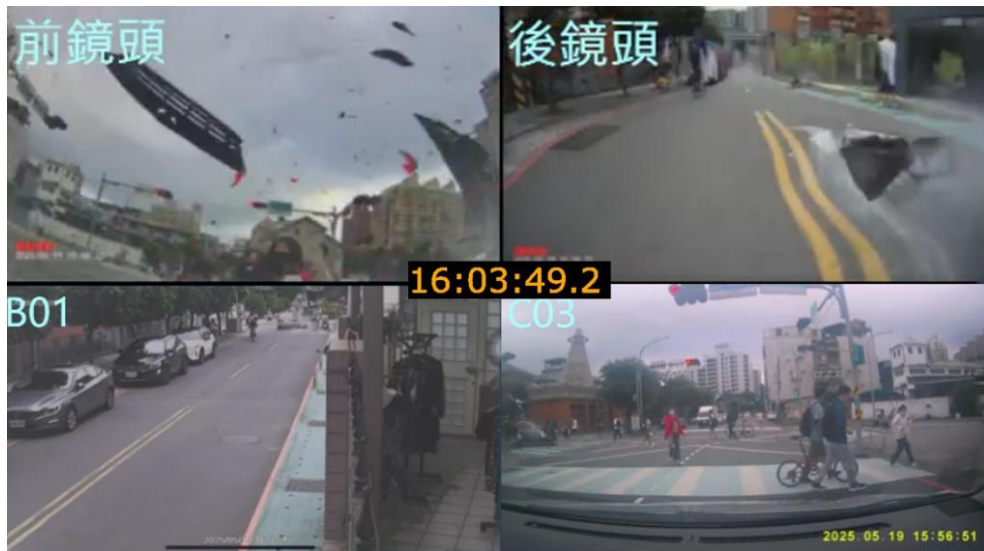
圖 1.9-6 事故車輛撞擊行人前影像與其位置（一）

5. 1603:49.2 時，事故車輛撞擊行走於人行穿越道上之行人，之後駛入復興路 132 巷（如圖 1.9-6）。

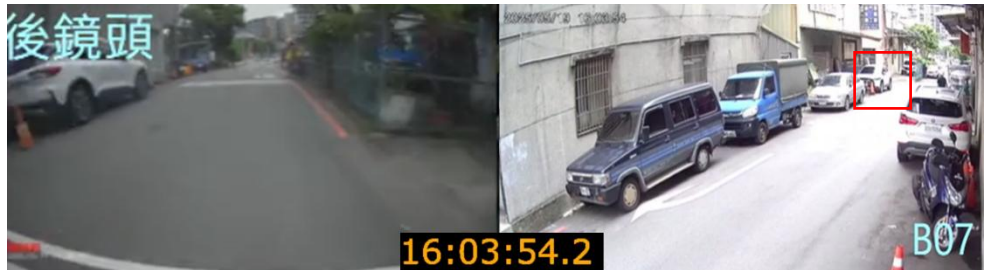
圖 1.9-7 事故車輛撞擊行人前影像與其位置（二）

6. 1603:54.2 時，事故車輛撞擊行走於復興路 132 巷之行人，此後，前鏡頭影像中斷（如圖 1.9-7）。

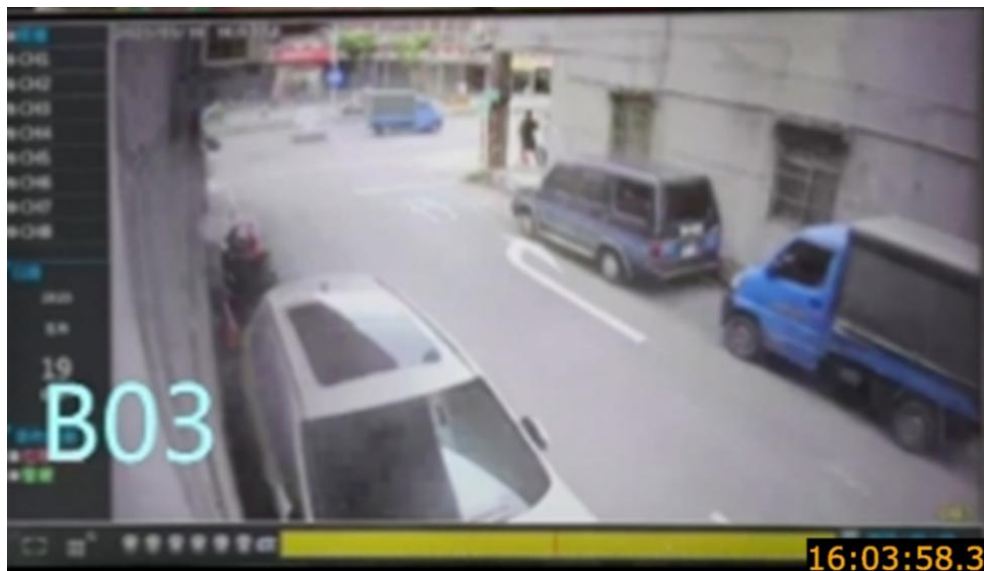
圖 1.9-8 事故車輛撞擊復興路中央分隔島影像

7. 1603:58.3 時，事故車輛撞擊復興路中央分隔島（如圖 1.9-8）。

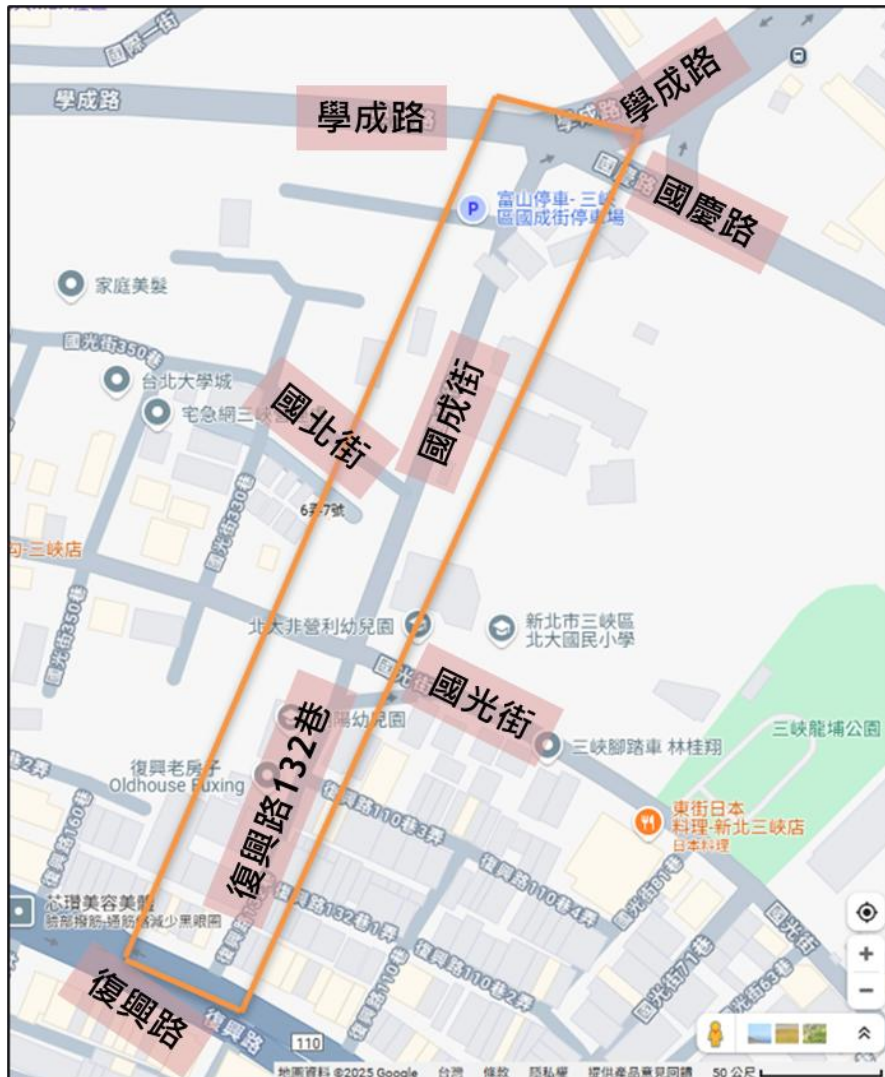
圖 1.10-1 事故現場精密量測作業範圍<sup>28</sup>

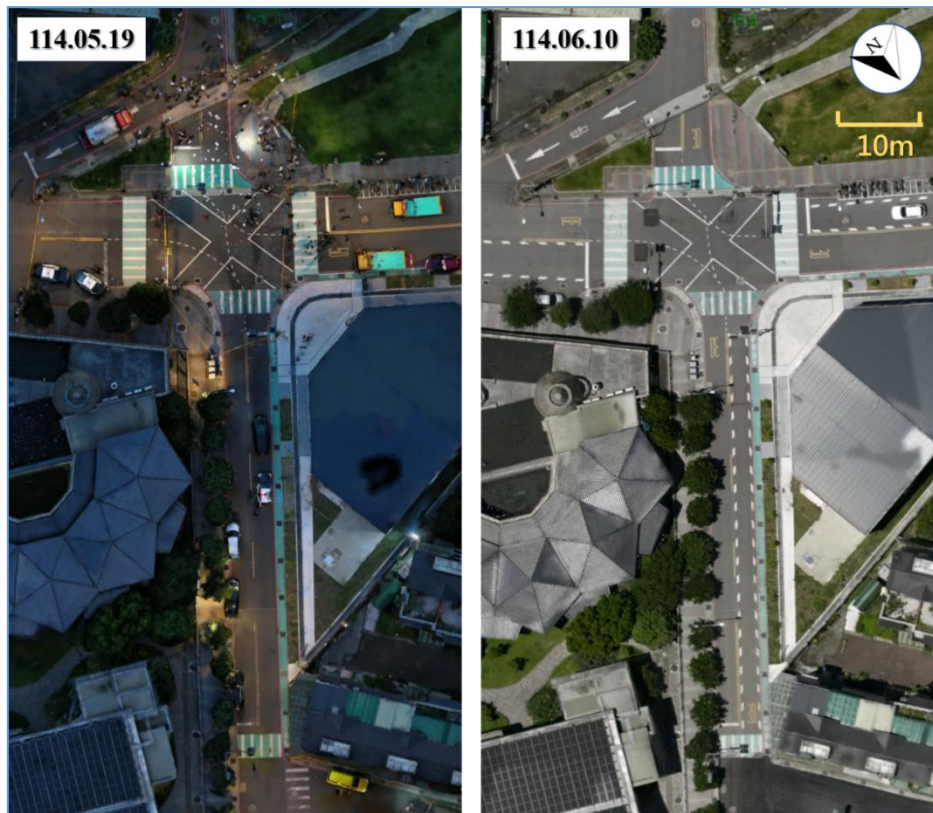
圖 1.10-4 事故現場道路標線差異比較圖

檢視現場量測結果後發現，事故發生後，新北交通局已針對事故周邊道路標線進行調整作業，標線調整前後比較如圖 1.10-4，其中圖左 5 月 19 日為事故當日警方拍攝之空拍圖，圖右為專案調查小組於 6 月 10 日拍攝之空拍圖，主要差異為增設視覺化減速標線。

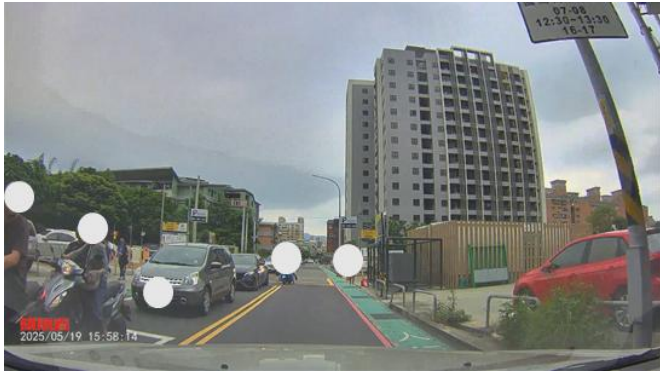
<p>①</p>	<p>1603:40.7 時 事故車輛駛入國成街，車頭因轉向過度而偏左</p>

1603:40.7 時事故車輛在進入國成街口時因過度轉向致車頭略偏左，如表 2.1-2①，1603:41.6 時車頭立即向右調整閃避停於分向限制線上之機車，如表 2.1-2②，隨後持續前行但途中有不斷左右調整轉向之操作，1603:45.6 時再閃避跨越分向線之對向來車，如表 2.1-2③，事故車輛駛過國光街 350 巷口後，車輛雖有向左偏駛，惟轉向角度不足，車身右側仍擦撞到路旁之自行車，如表 2.1-2④，此時車速約 105 公里/小時。沿途影像未見事故車輛煞車燈有亮起，上述資料顯示事故駕駛員在此區內仍有操控方向之能力，但未踩踏煞車進行減速。

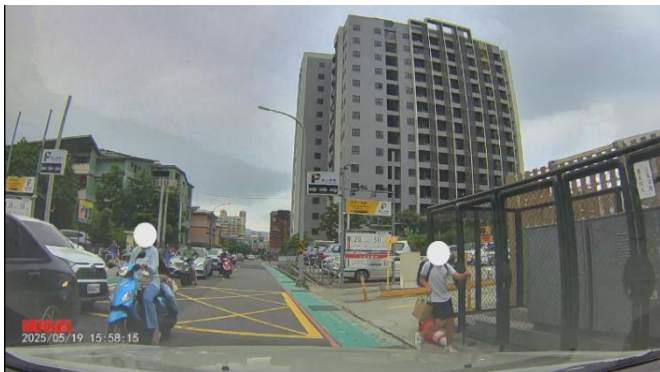
<p>②</p>	<p>1603:41.6 時 事故車輛車頭向右調整閃避停於分向線上之機車</p>

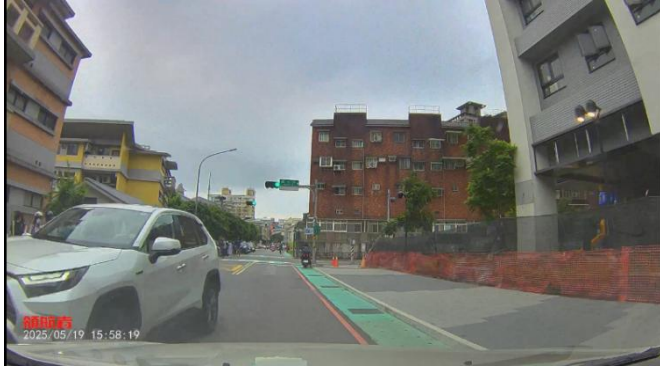
<p>③</p>	<p>1603:45.6 時 接近國光街 350 巷口時，閃避跨越中線行駛之對向來車</p>

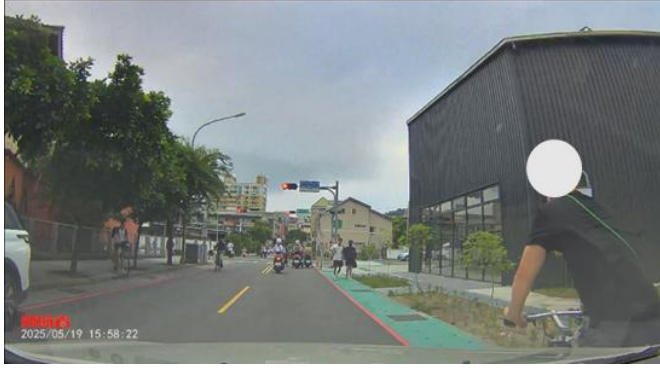
<p>④</p>	<p>1603:48.2 時 事故車輛欲向左閃避一輛行駛於右側之自行車，惟轉向角度不足，車身右側仍擦撞到自行車</p>

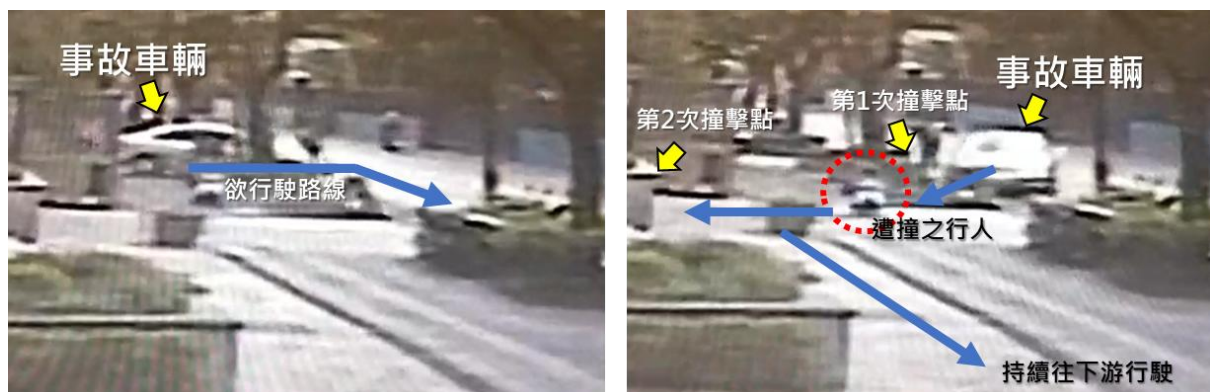
圖 2.1-1 事故車輛過往事故之影像

依據社區周邊 CCTV 影像顯示，事故駕駛員自停車場車道駛出後並未停車再開，而是持續緩速右轉駛入車道上，惟在右轉時有過度轉向之狀況，致車頭已朝人行道方向，此時車輛再加速往人行道衝去，如圖 2.1-1，最後靠車身右側摩擦花圃後始停下，在車輛停止後煞車燈亮起約 1 秒，再 5 秒後始見事故駕駛員下車，事故車輛在人行道行駛距離約 40 公尺。

在動力系統無異常之前提下，當車頭右轉並即將正對車道時，油門踏板應搭配在此時逐漸加重，並配合轉向對正車道，使車輛可以順利在車道中直行，而事故影像中所顯示之結果可見，事故駕駛員除了轉向過度外，踩下油門踏板之時機也過晚，以致於車頭朝向人行道時才加速前進。
