# 國家運輸安全調查委員會

## 1150316 散裝船 An Hai Confidence 於臺中港離泊作業期間 觸碰碼頭事故事實資料報告

調查報告編號：TTSB-MFR-26-07-002

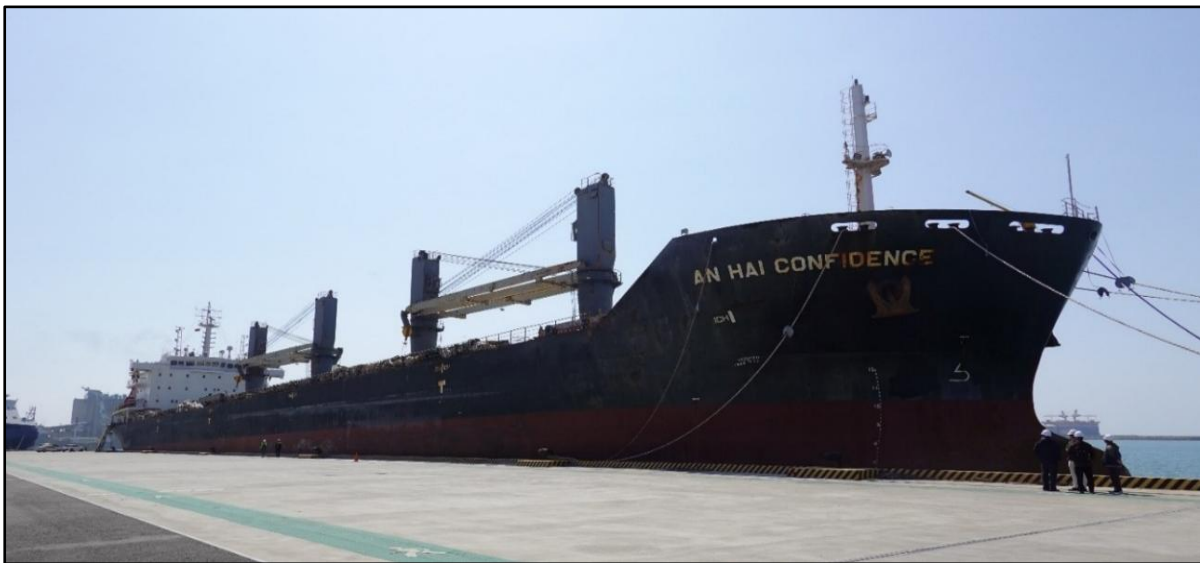
圖 1.1-1 安海信心輪

民國 115 年 3 月 16 日約 1928 時<sup>1</sup>，吐瓦魯籍散裝船 An Hai Confidence（以下稱安海信心輪，詳圖 1.1-1），IMO<sup>2</sup>編號 9469833，總噸位 24150，船長 189.99 公尺，船寬 28.50 公尺，於臺中港離泊作業期間（港區位置如圖 1.1-2）觸碰 13 號碼頭，造成該船船首受損及碼頭設施損壞。本次事故未造成人員傷亡及環境污染。

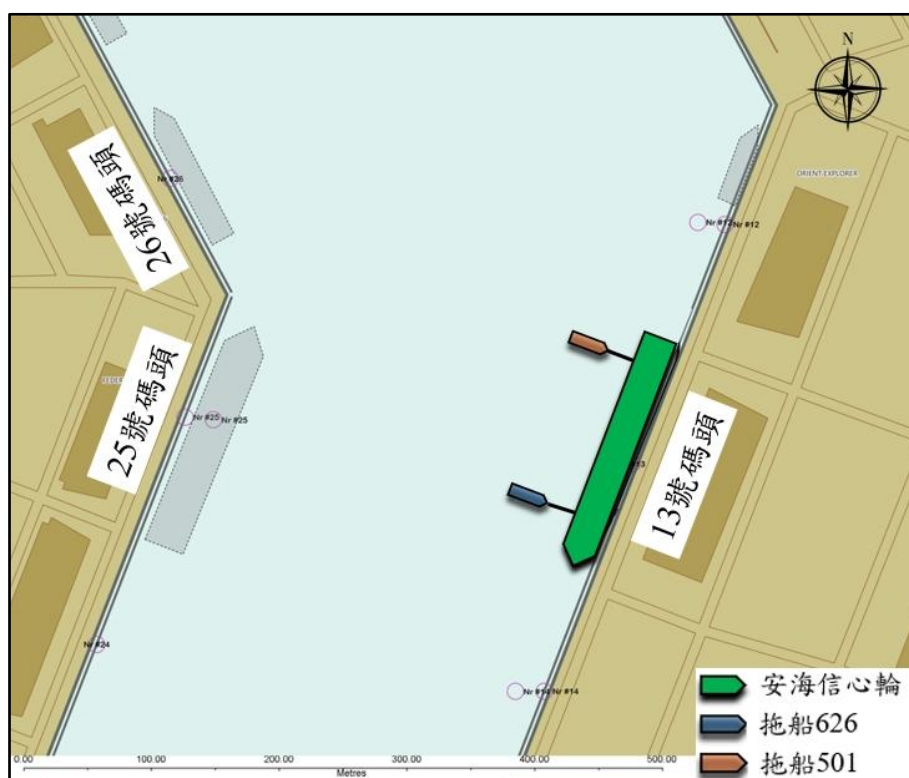
圖 1.1-2 安海信心輪事故過程示意圖 (一)

1917 時 安海信心輪船首配置拖船 626、船尾配置拖船 501，完成拖船帶纜後，各纜繩解離碼頭纜樁 (All Lines Cast Off)，引水人指示 2 艘拖船就位，準備將安海信心輪拉離碼頭。離泊作業開始時，25 號碼頭停泊 1 艘散裝船 (如圖 1.1-2)。

1917 時 引水人短暫使用倒俾，並指示 2 艘拖船帶力拉安海信心輪離開碼頭。

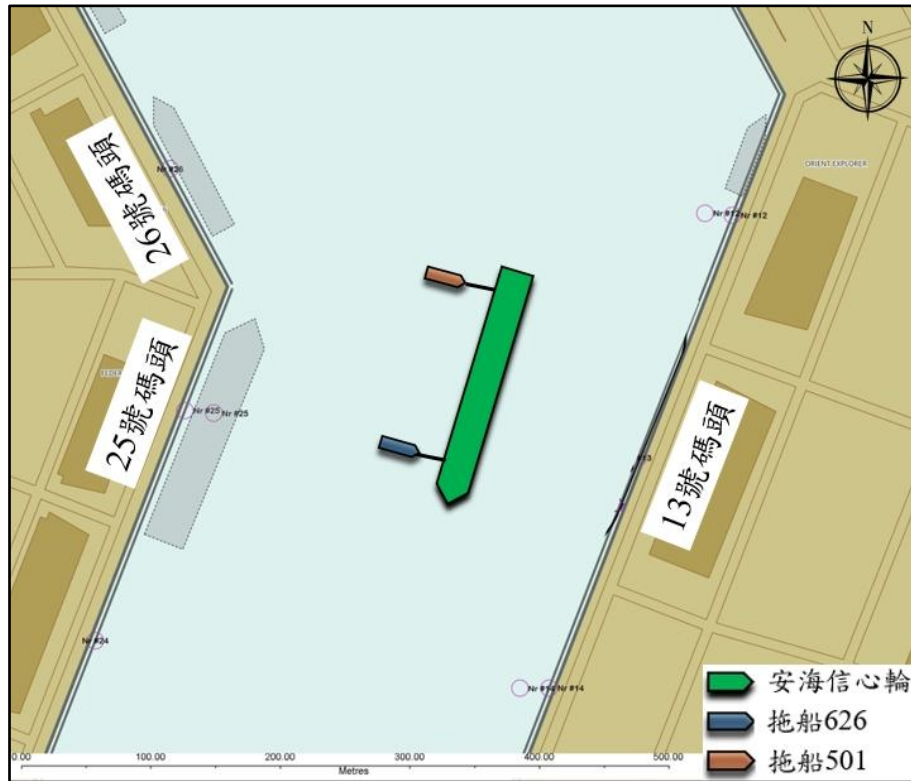
圖 1.1-3 安海信心輪事故過程示意圖（二）

1922:25 時 安海信心輪在兩艘拖船協助下拉離碼頭，移至船渠約中央處  
 | （如圖 1.1-3）。引水人下達微速倒俾（Dead Slow Astern）俾 
 1923:56 時 令並指示船首拖船 626 推頂右船首，船尾拖船 501 持續拖拉  
 右船尾，以執行向左調頭作業。

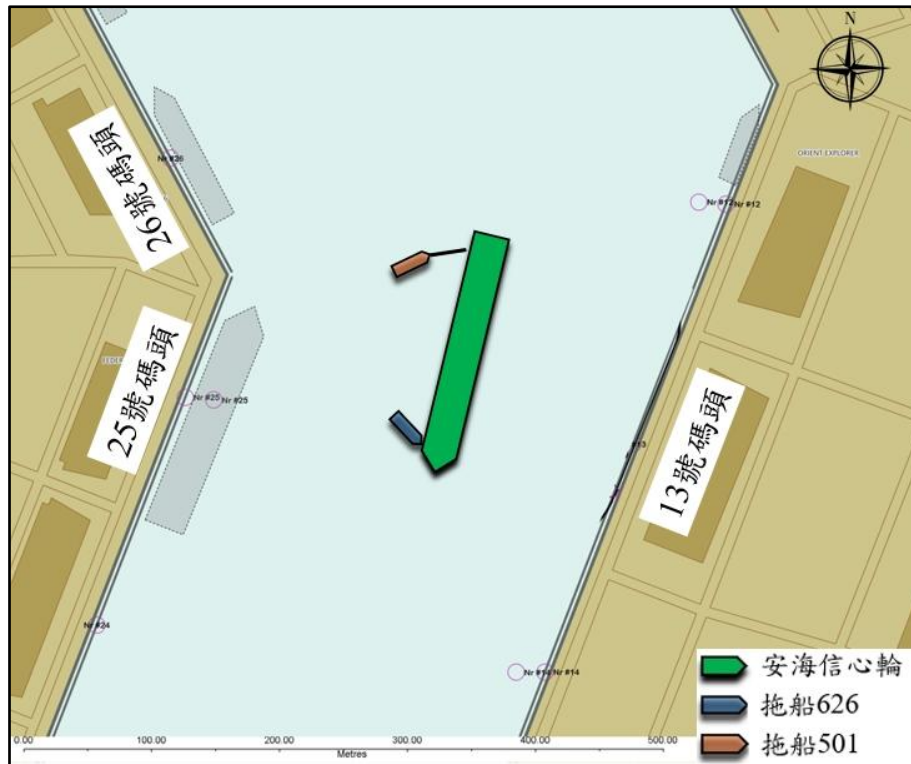
圖 1.1-4 安海信心輪事故過程示意圖（三）

1924:37 時 引水人下達停俾（Stop Engine）俾令，並指示船首拖船 626  
 | 以快俾推頂，其後依序下達左滿舵（Hard to Port）、微速進俾 
 1926:14 時 （Dead Slow Ahead）、正舵（Midship）及慢速進俾（Slow  
 Ahead）俾令（如圖 1.1-4）。

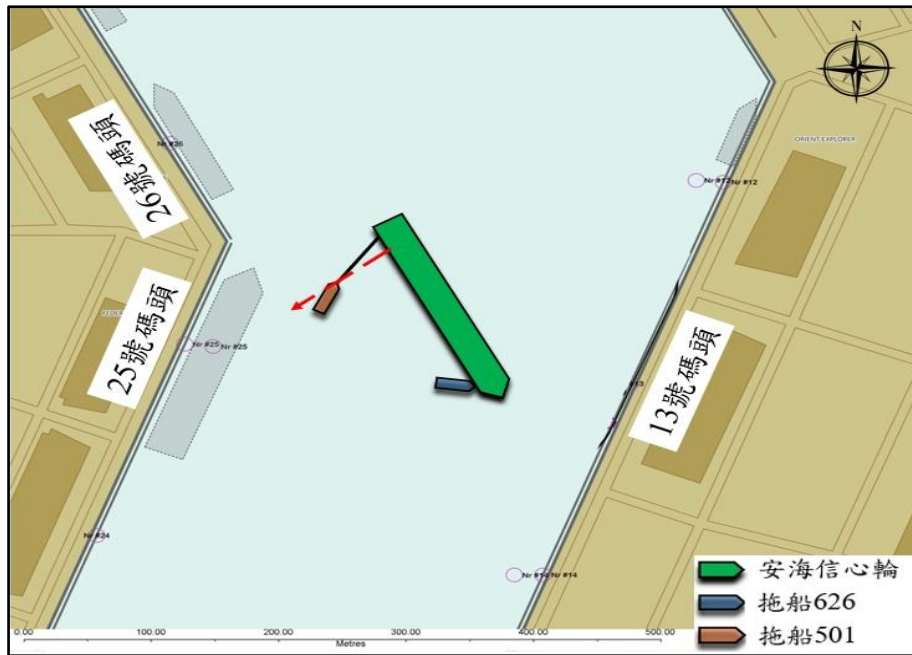
圖 1.1-5 安海信心輪事故過程示意圖（四）

1926:19 時 船尾拖船 501 以 VHF 通知引水人船尾與 26 號碼頭<sup>3</sup>距離較近，引水人回復：「好 我在加俾」，隨即將主機由 Slow Ahead 加至半速進俾 (Half Ahead)，當時安海信心輪正於前進狀態下進行向左迴轉，船速<sup>4</sup>約 1.2 節，對地航向 (Course over Ground, COG)<sup>5</sup> 236.6 度，船舶運動方向偏向右舷側（如圖 1.1-5，紅色虛線向量所示）。船尾距離停泊於 25 號碼頭之散裝船船首約 105 公尺，船首距離 13 號碼頭約 90 公尺<sup>6</sup>。

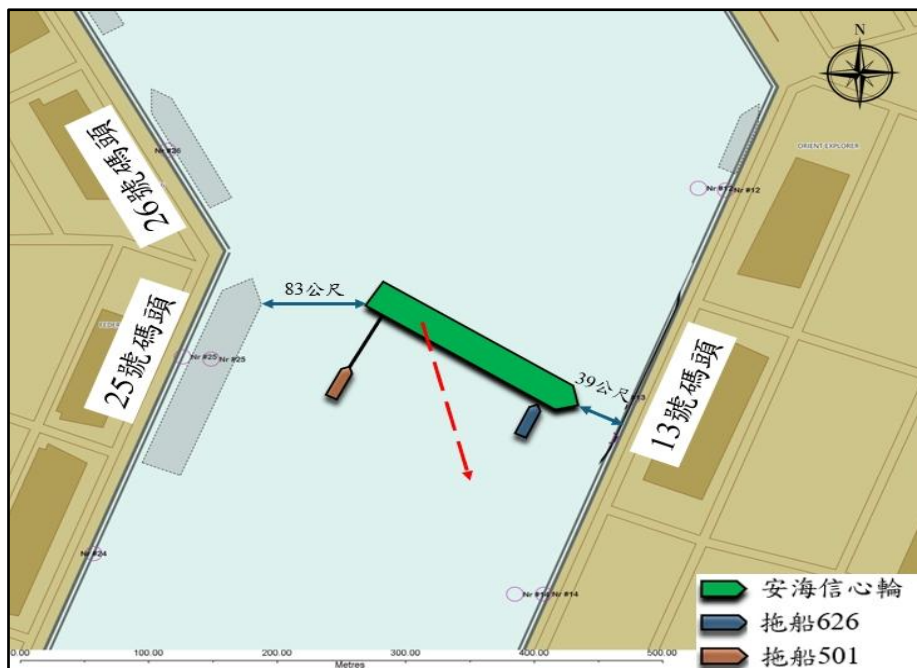
圖 1.1-6 安海信心輪事故過程示意圖（五）

1927:15 時 船首拖船 626 以 VHF 通知引水人：「不能再往前喔 再往前離得太近喔」，此時船速約 1.7 節，COG 為 165.8 度，船舶持續朝右前方前進（如圖 1.1-6，紅色虛線向量所示），船首距前方碼頭距離約 39 公尺。

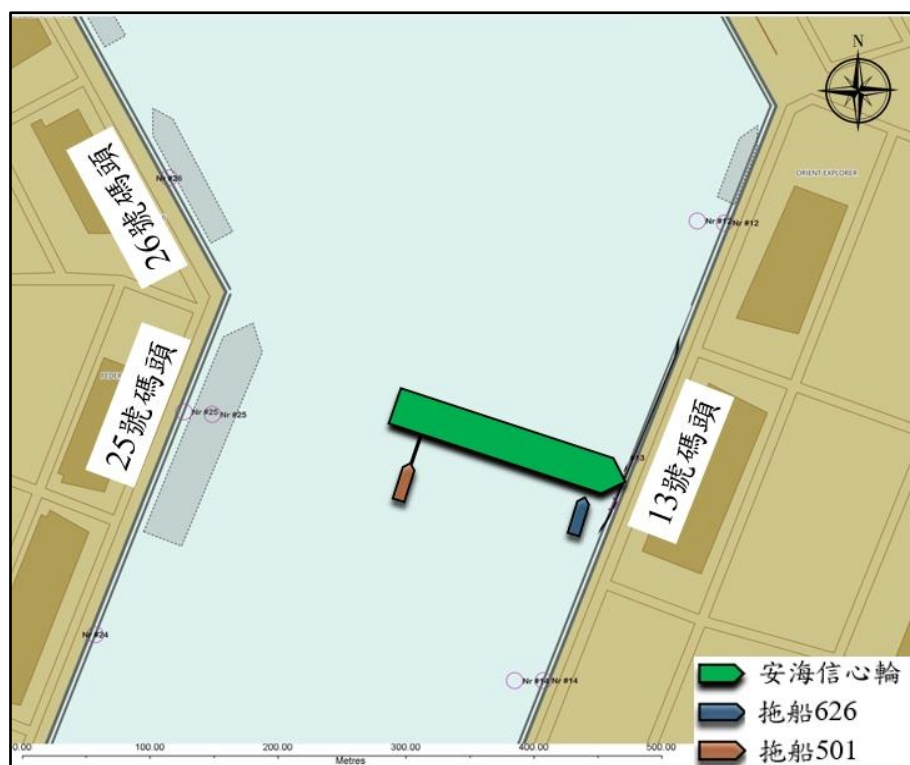
圖 1.1-7 安海信心輪事故過程示意圖（六）

1927:57 時 安海信心輪船首觸碰 13 號碼頭(如圖 1.1-7)，船速約 2.0 節。

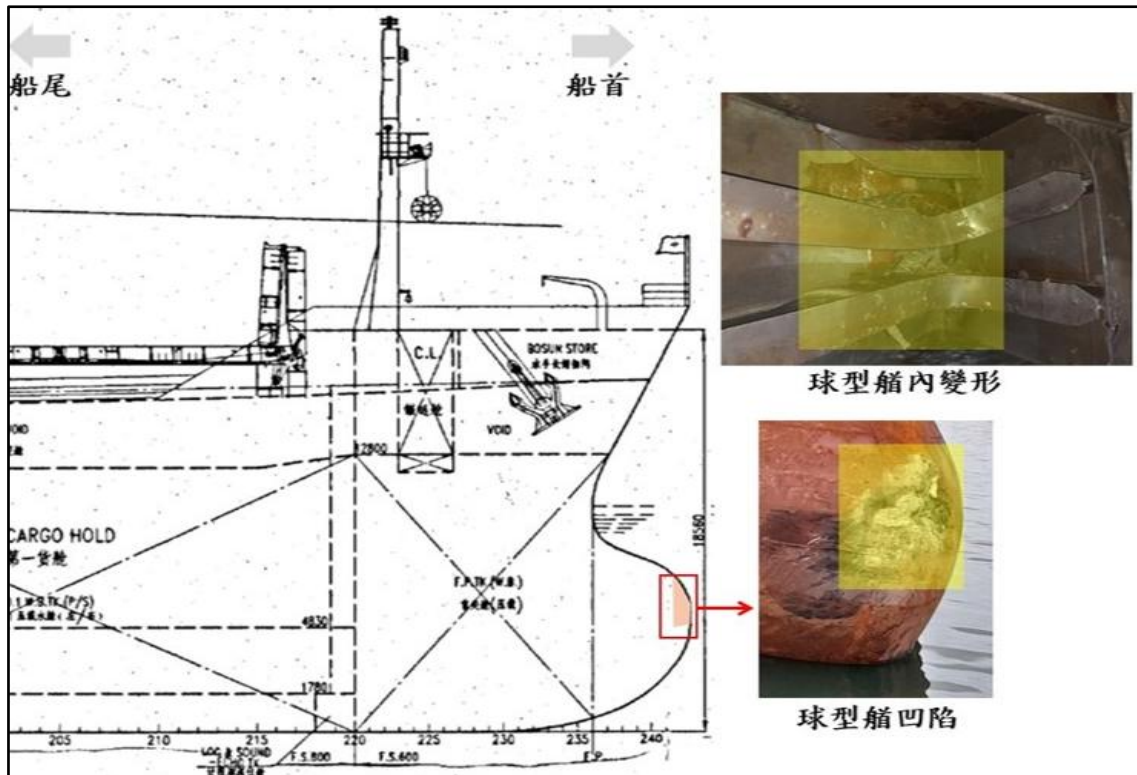
圖 1.3-1 船舶損害位置及照片

依據日本海事協會（Nippon Kaiji Kyokai, NK）臨時檢驗紀錄<sup>7</sup>，安海信心輪 242 號肋骨至球型艙前端左右舷船殼凹陷，以及球型艙內輕微變形。損害位置及照片詳圖 1.3-1。

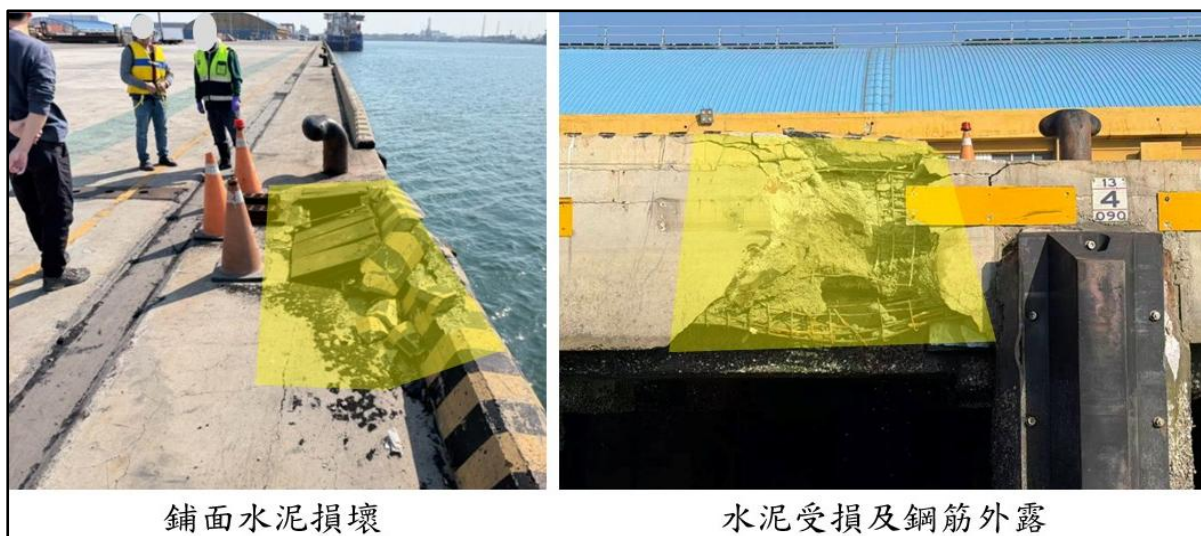
圖 1.3-2 碼頭損害照片

依據臺灣港務股份有限公司臺中港務分公司（以下稱臺中港務分公司）會勘紀錄及吐瓦魯船舶登記處（Tuvalu Ship Registry）提供之資料，本次事故造成臺中港 13 號碼頭鋪面混凝土約 4.5 公尺長、1.7 公尺寬範圍凹陷，加水設施受損。相關損害照片詳圖 1.3-2 黃色部分。

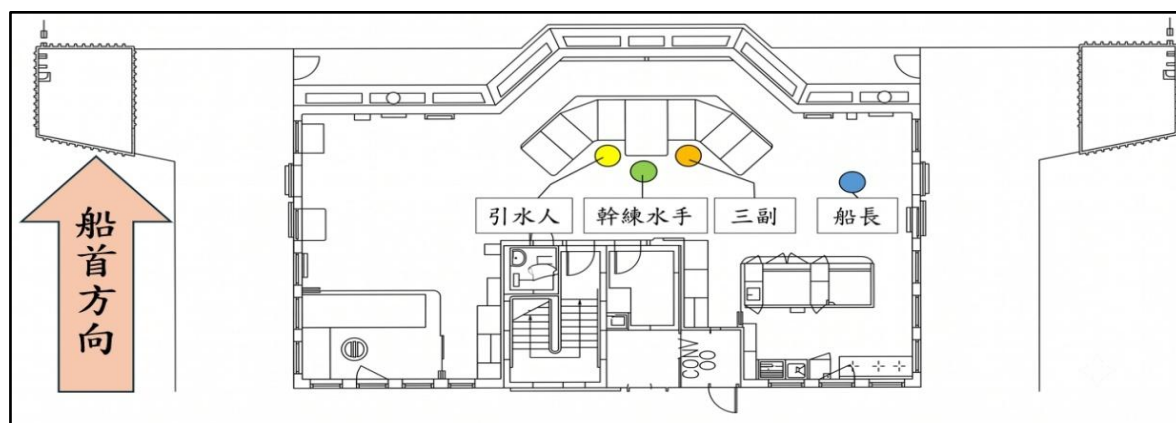
圖 1.4-1 事故當時駕駛臺成員站位示意圖

安海信心輪離泊期間，船長位於駕駛臺右舷門口附近；引水人位於操俾臺左側雷達前方，三副於操俾臺負責操俾；幹練水手於操舵位置負責操舵（駕駛臺人員配置如圖 1.4-1 所示）。

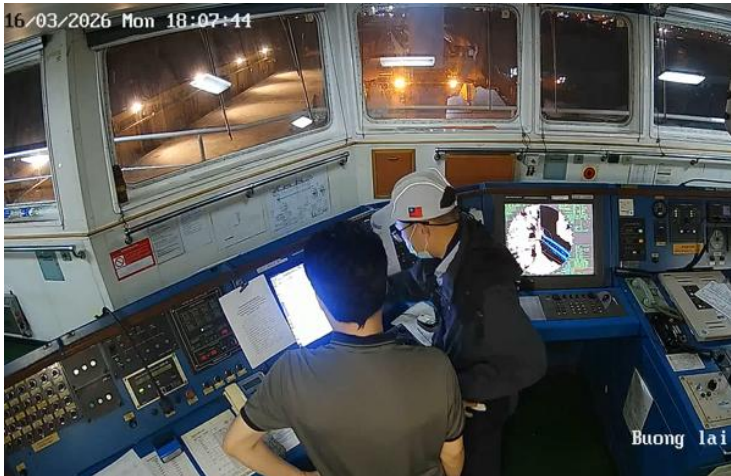
| 當地時間 | 影像 | 說明 |
|---|---|---|
| 1907:32<br> <br>1907:59 | | 引水人以電子海圖顯示與資訊系統 <sup>8</sup> 說明船舶將左調頭方式離泊。 |

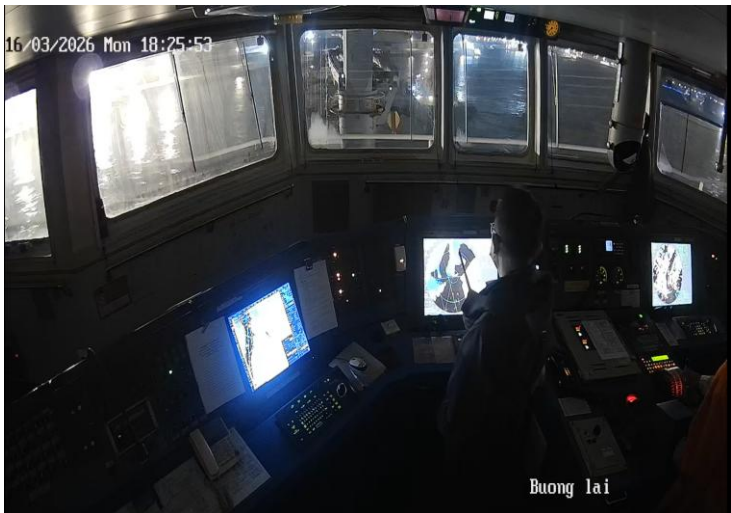
| 當地時間 | 影像 | 說明 |
|---|---|---|
| 1926:11 | | 引水人調整雷達顯示範圍至較小範圍。 |

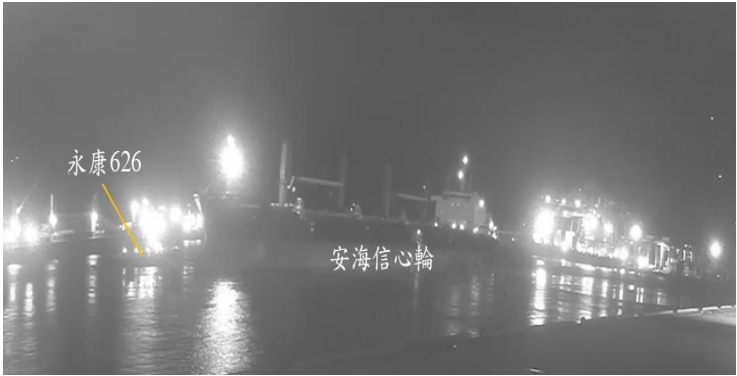
| 當地時間 | 影像 | 說明 |
|---|---|---|
| 1923:57 | | 艚艤拖船將安海信心輪拉船渠中央處，準備向左調頭。 |

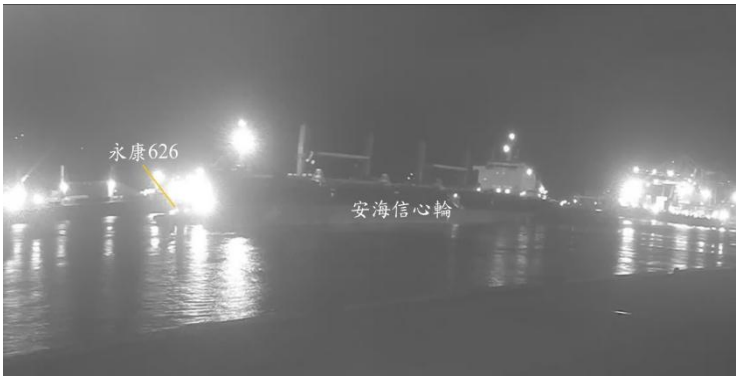
| 當地時間 | 影像 | 說明 |
|---|---|---|
| 1924:28 | | 船首拖船626推頂，船尾拖船501持續約以安海信心輪3點鐘方向拖曳。 |

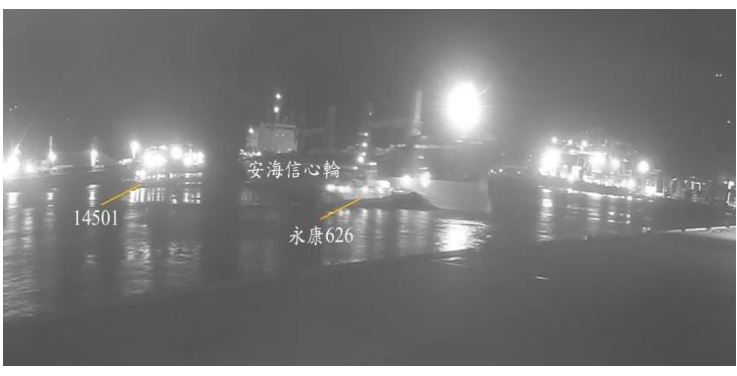
| 當地時間 | 影像 | 說明 |
|---|---|---|
| 1927:05 | | 艚艤拖船持續協助調頭，安海信心輪船首與碼頭距離逐漸縮短。 |

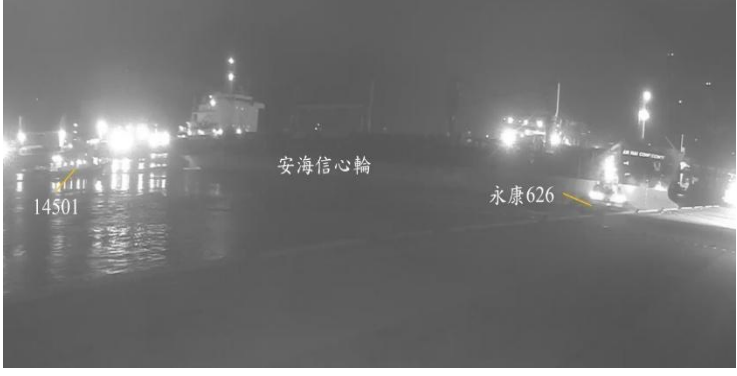
| 當地時間 | 影像 | 說明 |
|---|---|---|
| 1927:57 | | 安海信心輪船首觸碰13號碼頭。 |

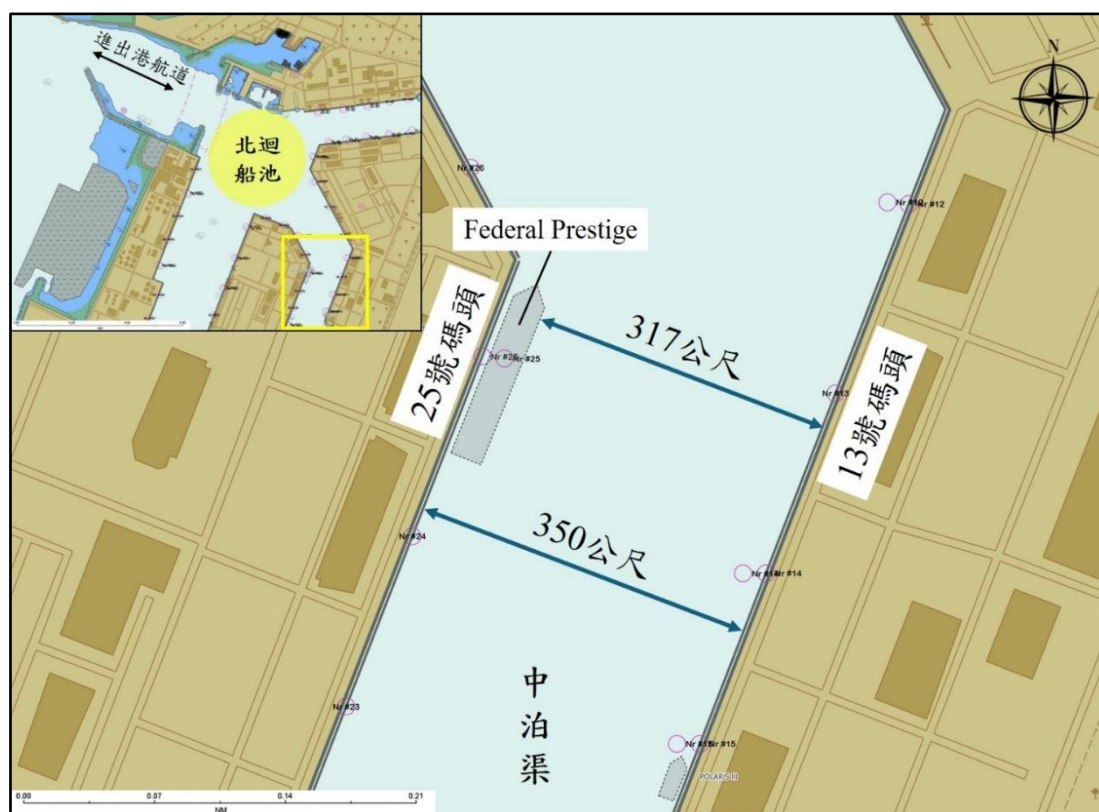
圖 1.7-1 事故碼頭水域環境示意圖

事故發生水域位於臺中港中泊渠 13 號碼頭附近，13 號碼頭與對岸 25 號碼頭間距約 350 公尺。事故發生時，25 號碼頭停泊散裝船 Federal Prestige（船寬 32.26 公尺），扣除該船船寬後，可供安海信心輪調頭操作之水域寬度約為 317 公尺。事故水域環境示意圖如圖 1.7-1 所示。

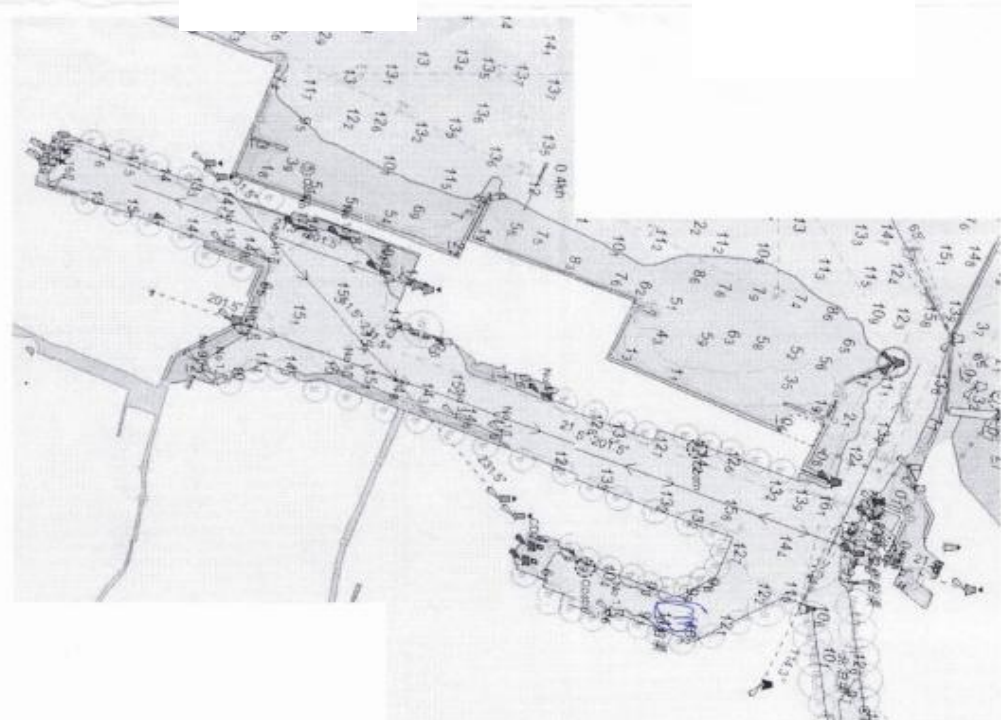
圖 1.8-1 本事故引水人提供船方的資訊交換卡

次領航作業完成後，將完成雙方簽名確認之領航計畫卡及引水紀錄單留存備查。目前各港使用之領航計畫卡內容，主要由各港引水人辦事處依當地引航作業需求及使用習慣規劃設計。臺中港現行使用之領航計畫卡內容包括靠離泊天氣條件、拖船配置及船舶基本資料等資訊如圖 1.8-1 所示。

航港局參考 IMO A.960(23)相關內容，於民國 115 年 6 月 25 日發布「引航作業注意事項」。依發布內容，引水人使用之引航計畫卡增列航向與速度控制策略、轉向點等資訊。
