# 國家運輸安全調查委員會

## 重大運輸事故 事實資料報告

第 114 次車自強號

新左營站正線火災事故

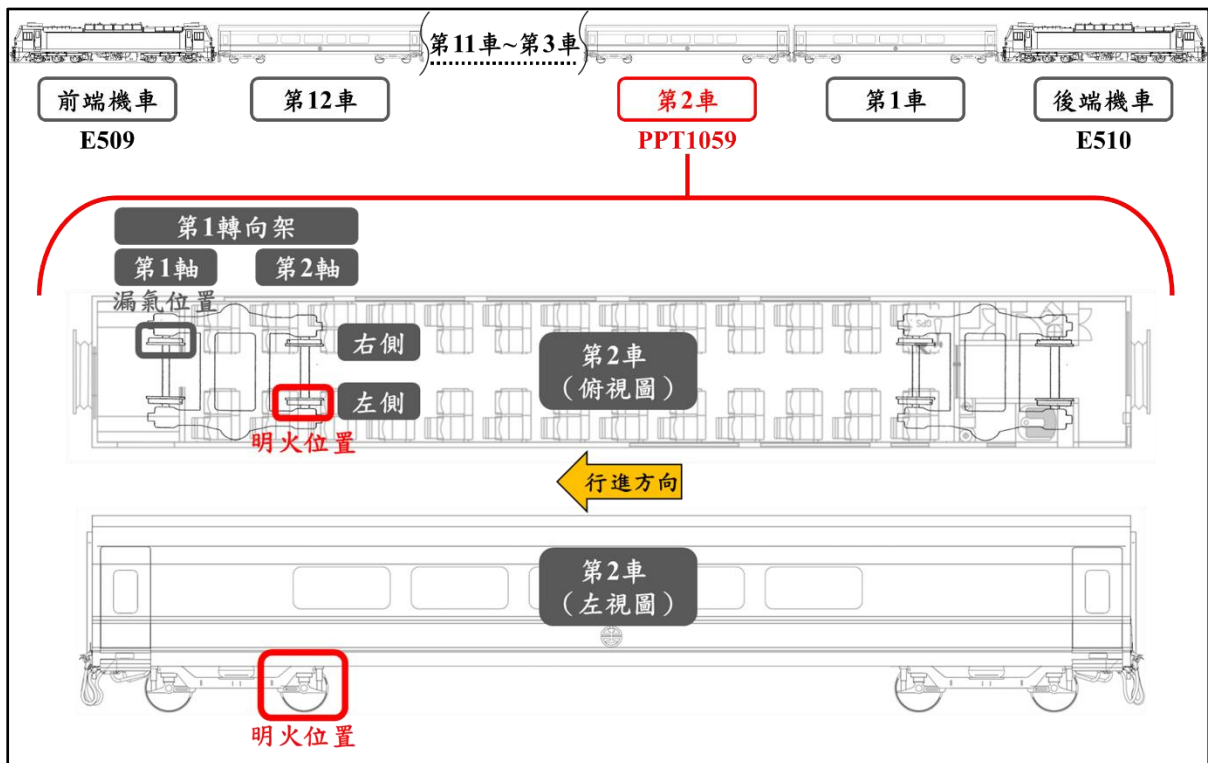
圖 1.1-3 事故車廂轉向架及車軸示意圖

事故當日，事故列車停於臺鐵公司潮州車輛基地到開線第 5 股道，如圖 1.1-2。臺鐵公司高雄機務段列檢員於訪談時表示，約 0620<sup>1</sup>時開始進行事故列車出發前檢查作業，0629:41 時，列檢員聽到第 2 車（以下簡稱事故車廂）與第 3 車間有大量漏氣聲音，經檢查發現事故車廂第 1 轉向架第 1 軸右側（以下簡稱 1 軸右側）停留軔機（Parking Brake, PB）有漏氣情形，示意圖如圖 1.1-3。0631:30 時，列檢員採取關閉事故車廂停留軔機（PB）考克<sup>2</sup>及解鎖 1 軸右側、2 軸左側停留軔機拉環等故障排除措施，並於事故車廂與第 1 車間插入修繕車票，以告知其他檢修單位及事故車廂保養段（七堵機務段）。0632:52 時列檢員會同司機員開始進行事故列車氣軔試驗，0647:09 時列檢員以行車調度無線電話（以下簡稱行調無線電）通知司機員氣軔試驗結束。

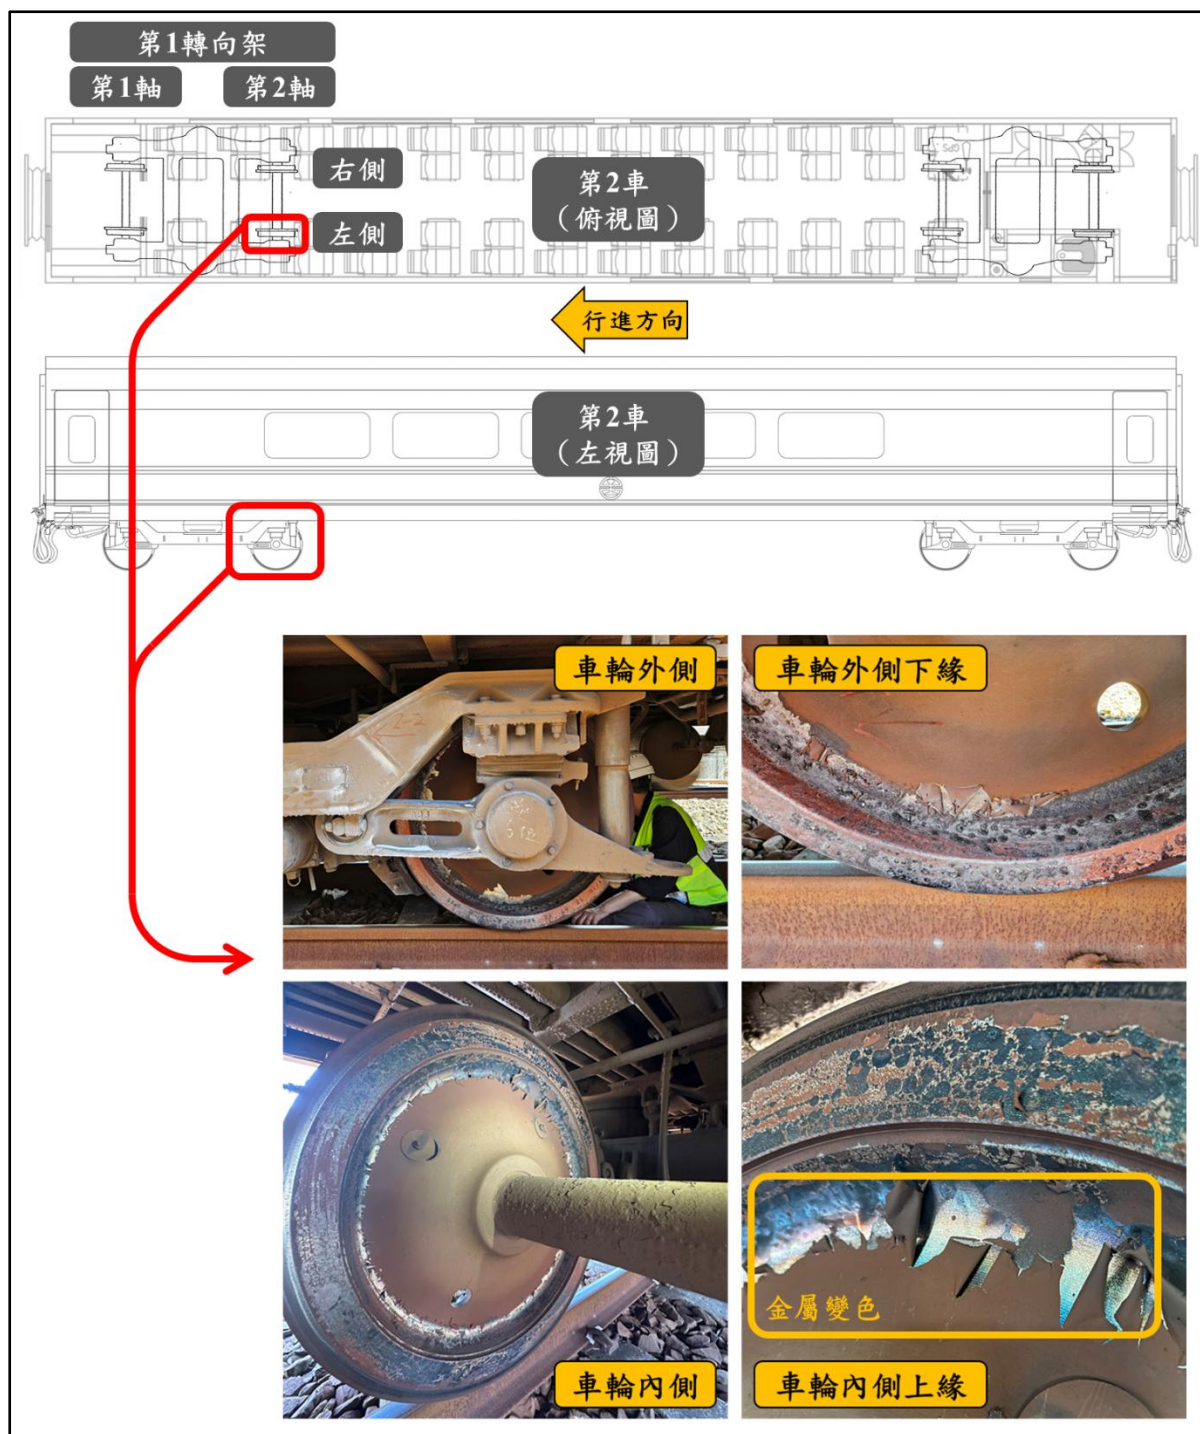
圖 1.3-1 事故車廂 2 軸左側車輪相對位置與損害情況

專案調查小組檢視事故車廂，發現事故車廂第 2 軸左側車輪有金屬變色及表面塗層剝落等現象，其相對位置與損害情況如圖 1.3-1；檢視該車輪之上、下閘瓦，發現其結構均有多處裂痕、碎裂及剝落等損傷，如圖 1.3-2。

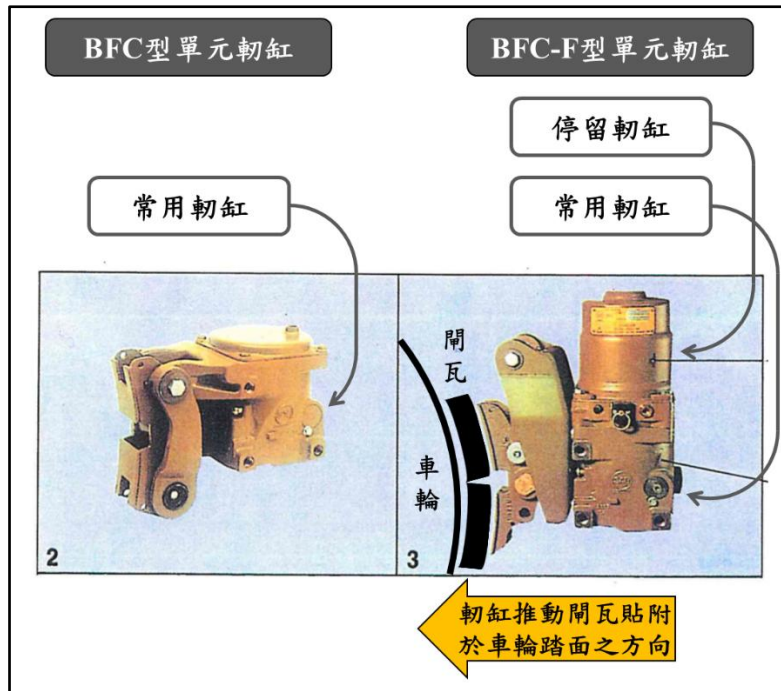
圖 1.5-1 BFC 型與 BFC-F 型單元軔缸圖

依臺鐵公司「EMU500 型及 E1000 型推拉電車組轉向架用 BFC 與 BFC-F 一體密封式單元軔缸」<sup>5</sup>資料指出，常用軔缸採用 BFC 型，具停留軔缸功能之單元軔缸則採用 BFC-F 型，如圖 1.5-1。

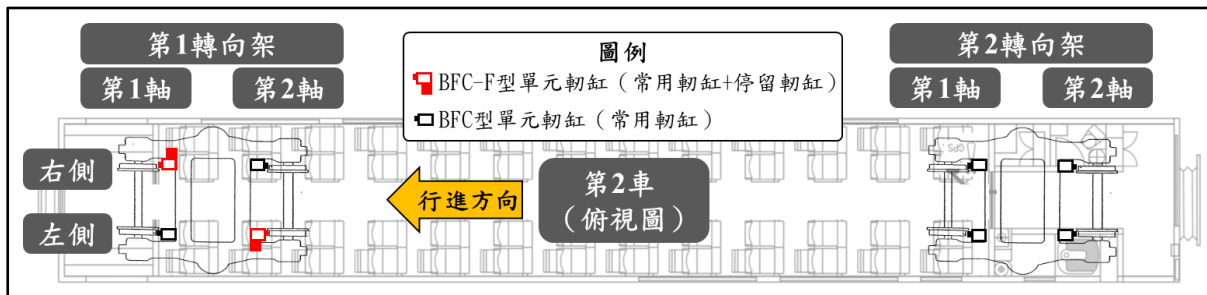
圖 1.5-2 事故車廂單元軔缸配置示意圖

事故車廂共配置 8 組單元軔缸，其中 2 組為附停留軔機功能之 BFC-F 型單元軔缸，分別設置於第 1 轉向架 1 軸右側及 2 軸左側；其餘 6 組則為 BFC 型單元軔缸，如圖 1.5-2。

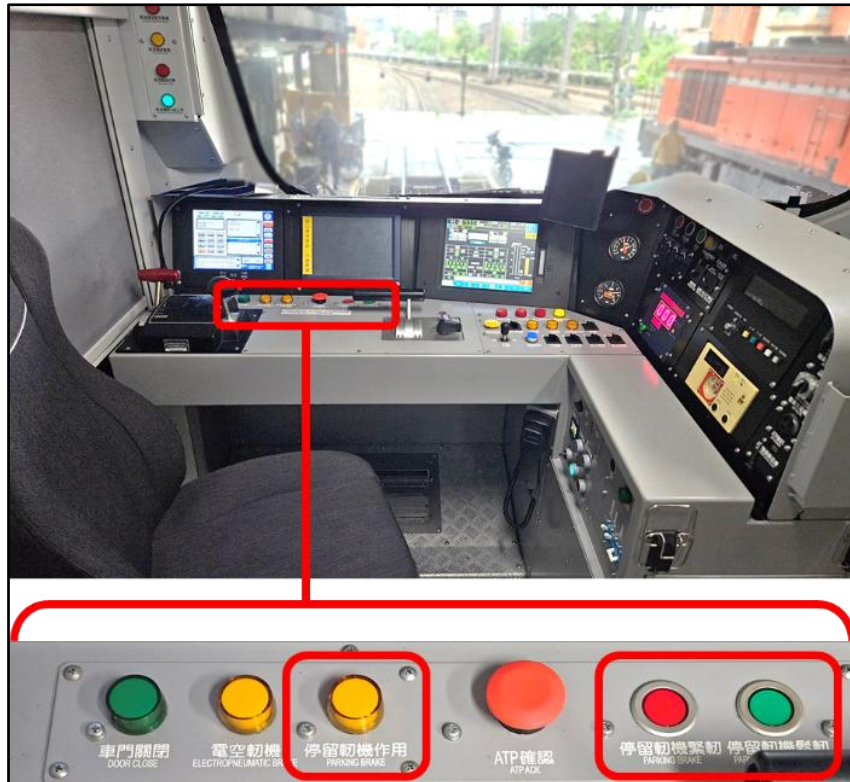
圖 1.5-3 E500 型電力機車駕駛臺停留軔機操作介面圖

推拉式客車之停留軔機，主要由司機員透過 E500 型電力機車駕駛臺控制全列車停留軔機之緊軔與鬆軔。當全列車任一車輛回傳停留軔機緊軔訊號時，駕駛臺停留軔機作用指示燈即會亮起，列車動力亦同步遭系統切斷。E500 型電力機車駕駛臺停留軔機操作介面如圖 1.5-3。

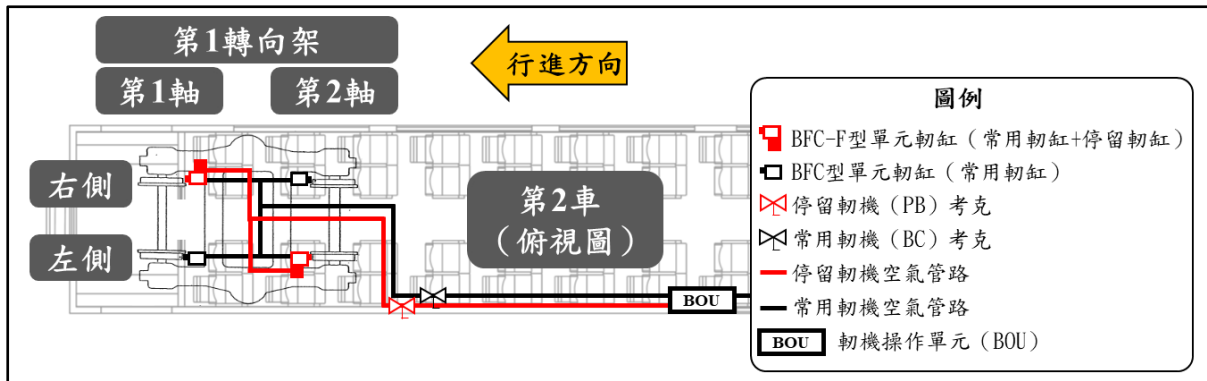
圖 1.5-4 事故車廂軔機空氣管路配置示意圖

推拉式客車各車廂均配置 1 組軔機操作單元 (BOU)，事故車廂之軔機空氣管路配置如圖 1.5-4。BOU 內設有停留軔機雙脈衝電磁閥，接收來自駕駛臺的停留軔機作用指令後，可控制 MR 壓縮空氣經停留軔機空氣管路與考克進入停留軔缸，或將停留軔缸內之壓縮空氣排出，以控制該車廂停留軔機之鬆軔或緊軔。此外，也可直接操作雙脈衝電磁閥，單獨控制特定車廂之停留軔機。停留軔機雙脈衝電磁閥如圖 1.5-5。

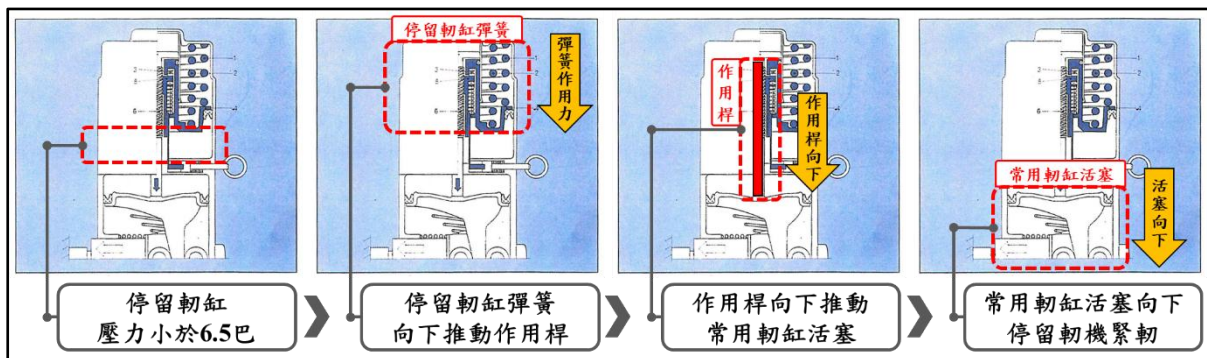
圖 1.5-6 BFC-F 型單元軔缸：停留軔機緊軔過程示意圖

當人員操作停留軔機緊軔時，車廂之停留軔機雙脈衝電磁閥會將停留軔缸內之壓縮空氣排出，使停留軔缸之彈簧伸張，推動作用桿與常用軔缸活塞，進而使合成閘瓦貼附於車輪踏面產生摩擦力，達成緊軔作用，如圖 1.5-6。

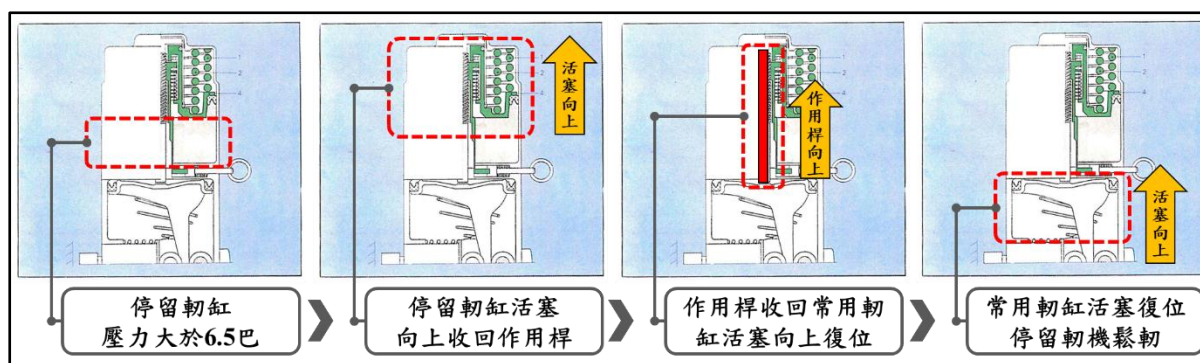
圖 1.5-7 BFC-F 型單元軔缸：停留軔機鬆軔過程示意圖

人員操作停留軔機鬆軔時，車廂停留軔機之雙脈衝電磁閥會將 MR 壓縮空氣導入停留軔缸，當 MR 壓力大於 6.5 巴<sup>6</sup>時，停留軔缸活塞會向上移動並壓縮彈簧，同時收回作用桿，使停留軔機呈現鬆軔狀態，如圖 1.5-7。

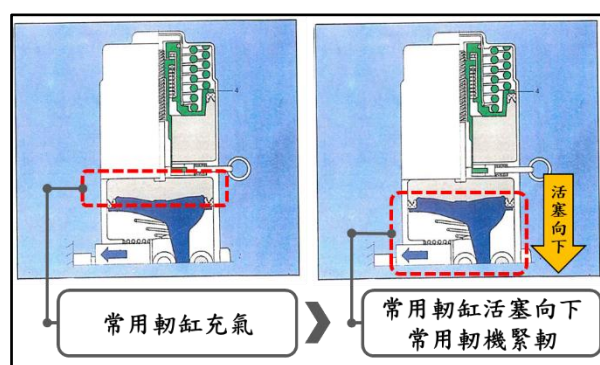
圖 1.5-8 BFC-F 型單元軔缸：常用軔機緊軔過程示意圖

當停留軔機處於鬆軔狀態時，司機員仍可透過司軔閥控制常用軔缸充氣或排氣，使 BFC-F 型單元軔缸執行常用軔機之緊軔或鬆軔作用，常用軔機緊軔過程如圖 1.5-8。

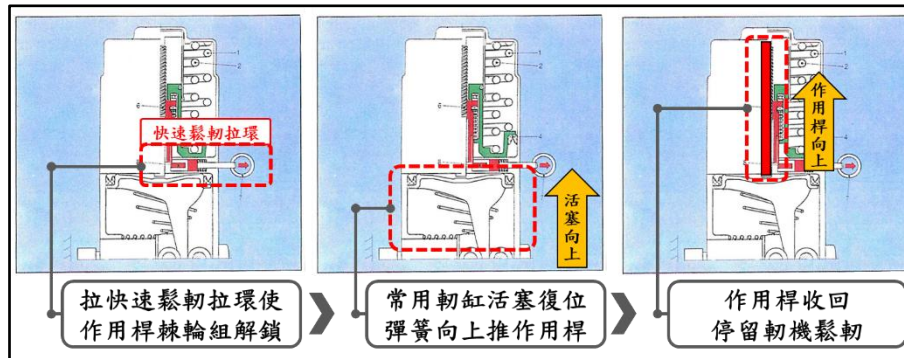
圖 1.5-9 BFC-F 型單元軔缸：停留軔機快速鬆軔過程示意圖

鐵公司「氣軔處理須知」，執行隔離作業時，應先關閉停留軔機(PB)考克，使停留軔缸內之壓縮空氣排出，此時停留軔機將因彈簧作用而恢復至緊軔狀態。其後，拉起快速鬆軔拉環，使作用桿棘輪組解鎖，作用桿即會被常用軔缸活塞復位彈簧推回至鬆軔位置。完成隔離後，該 BFC-F 型單元軔缸即不再具備停留軔機功能，僅保留常用軔機功能，如圖 1.5-9。

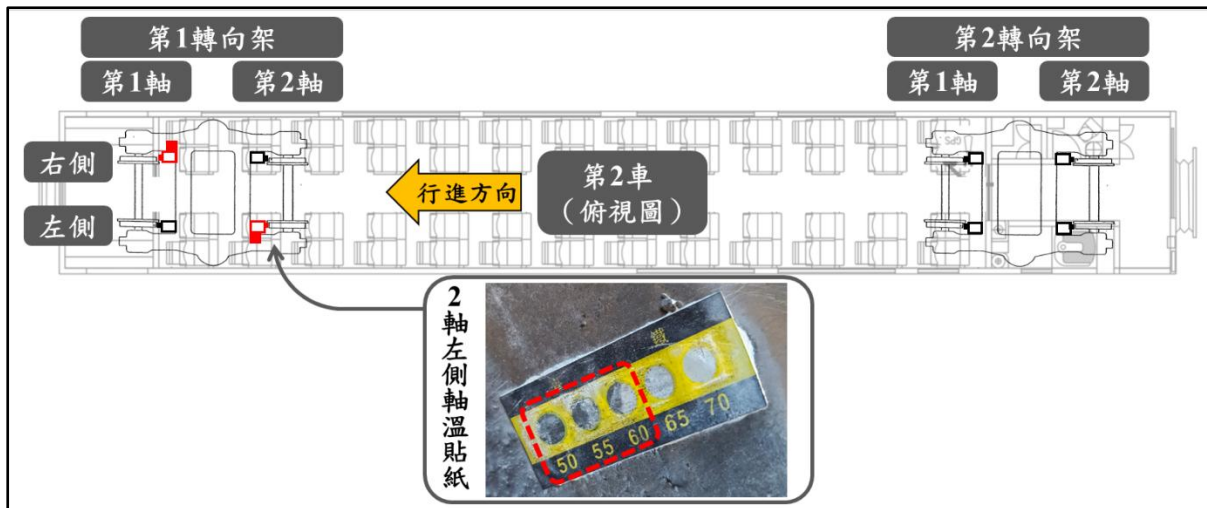
圖 1.5-12 事故車廂 2 軸左側軸溫貼紙顏色變化情形

臺鐵公司為利檢修人員判斷列車運行過程之最高車軸溫度，在每個車軸上貼有軸溫貼紙，以監測其溫度變化。軸溫貼紙係利用特殊顏料具有不同融點之特性，使各感溫區域於達到特定溫度時產生顏色變化。事故車廂使用五段，分別對應攝氏 50、55、60、65 及 70 度，且不可逆式之軸溫貼紙，其感溫區域變色後，即使溫度下降亦不會恢復原有顏色。專案調查小組於事故當日檢視事故車廂 2 軸左側之軸溫貼紙，發現攝氏 50 度、55 度與 60 度所對應之感溫區域均已變色，如圖 1.5-12。

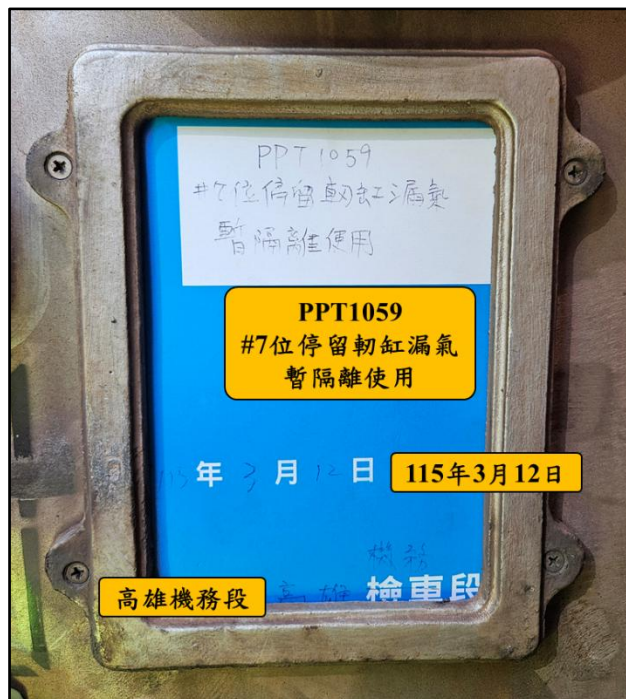
圖 1.5-14 事故車廂之修繕車票插與綠票

事故當日，專案調查小組勘檢事故車廂後，發現位於車廂風檔旁之修繕車票插內插有綠色修繕車票，並登載「#7 位停留軔缸漏氣，暫隔離使用」<sup>9</sup>文字，如圖 1.5-14。高雄機務段列檢員依據臺鐵公司「車輛檢修程序」，將事故列車於潮州車輛基地整備期間之故障處置情形，登載於車輛維修資訊管理系統，如圖 1.5-15。

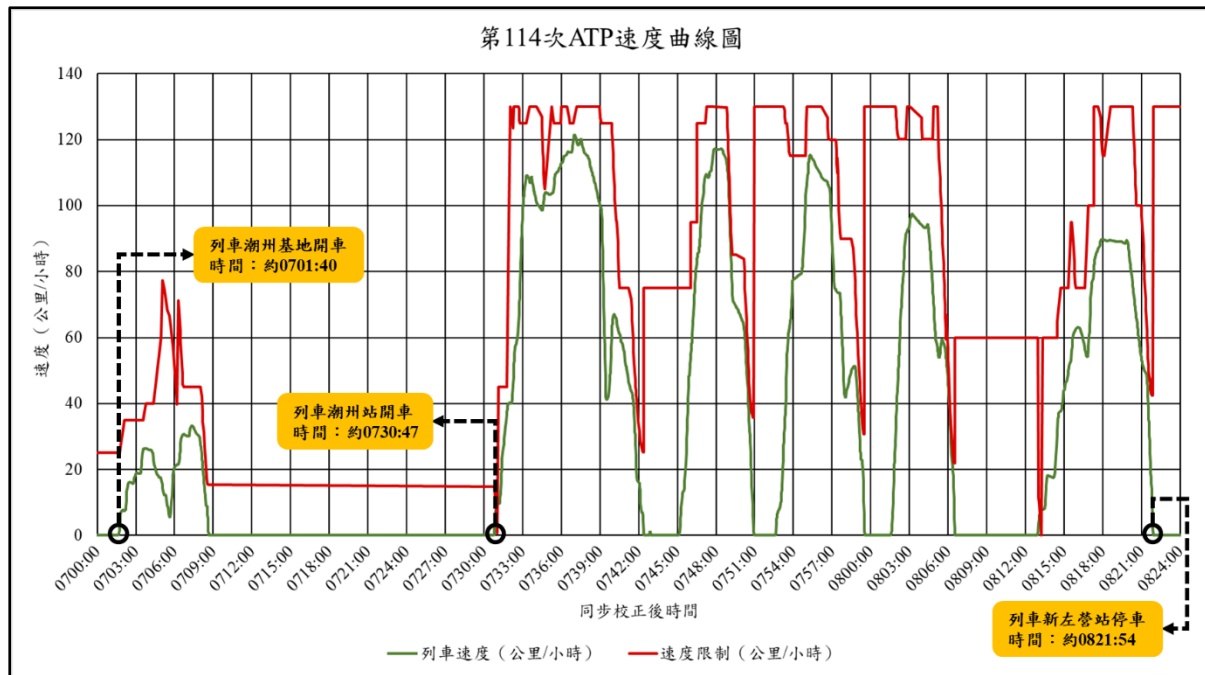
圖 1.7-1 事故列車 ATP 速度曲線圖

專案調查小組取得 E509 號電力機車之 ATPRU 資料，經解析事故列車行駛於潮州基地至新左營站間之速度如圖 1.7-1。

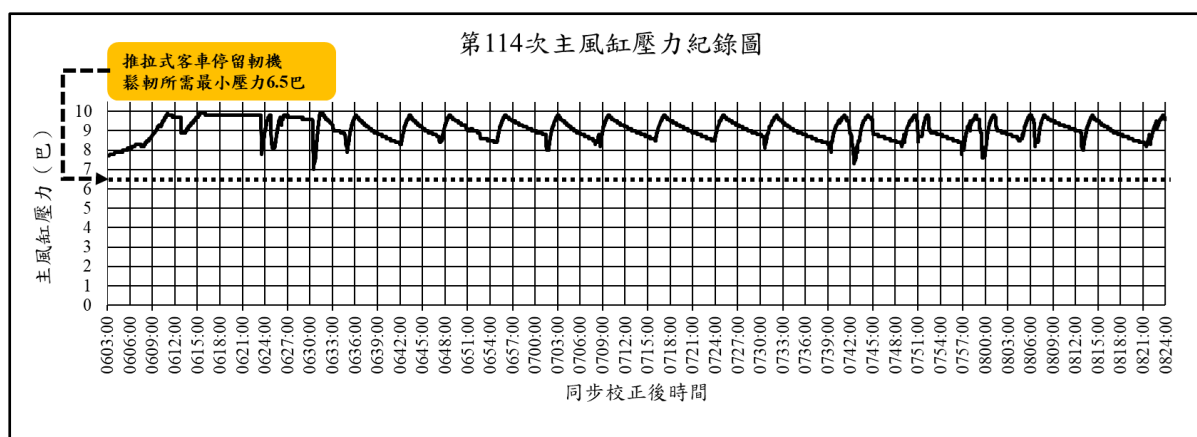
圖 1.7-2 事故列車主風缸壓力紀錄圖

專案調查小組解讀 E509 號機車 LCMS 資料，顯示事故當日自機車於潮州基地啟動，至新左營站停車期間，未有與本次事故相關之故障訊息紀錄；檢視 LCMS 記錄主風缸 (MR) 壓力資料，未有低於推拉式客車停留軔

機最低鬆弛壓力 6.5 巴情形，如圖 1.7-2。

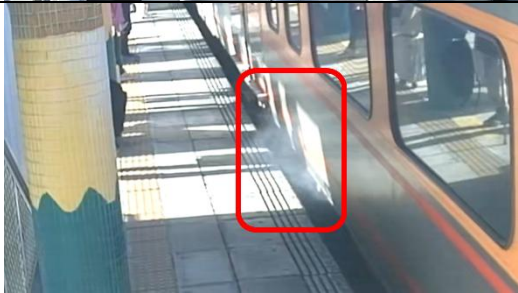
| 項次 | 時間 | 影像 | 說明 | 影像來源 |
|---|---|---|---|---|
| 17 | 0750:55 | | 九曲堂站停車時煙霧自事故車廂第 1 轉向架左側逸出 | 九曲堂站月臺影像 |

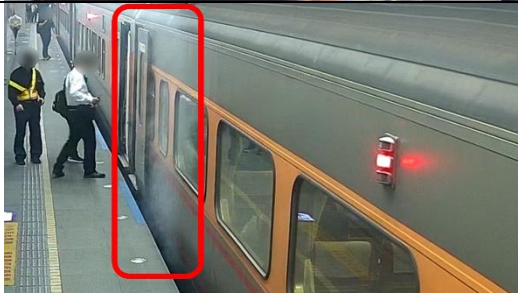
| 項次 | 時間 | 影像 | 說明 | 影像來源 |
|---|---|---|---|---|
| 19 | 0807:20 | | 高雄站停車時煙霧自事故車廂第 1 轉向架左側逸出 | 高雄站月臺影像 |

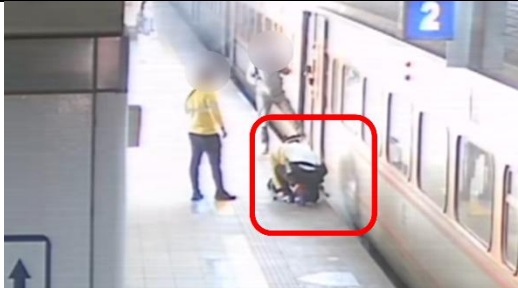
| 項次 | 時間 | 影像 | 說明 | 影像來源 |
|---|---|---|---|---|
| 28 | 0824:23 | | 新左營站停車後<br>車長於事故車廂<br>2 軸左側發現明<br>火並使用滅火器<br>滅火 | 新左營站<br>月臺影像 |

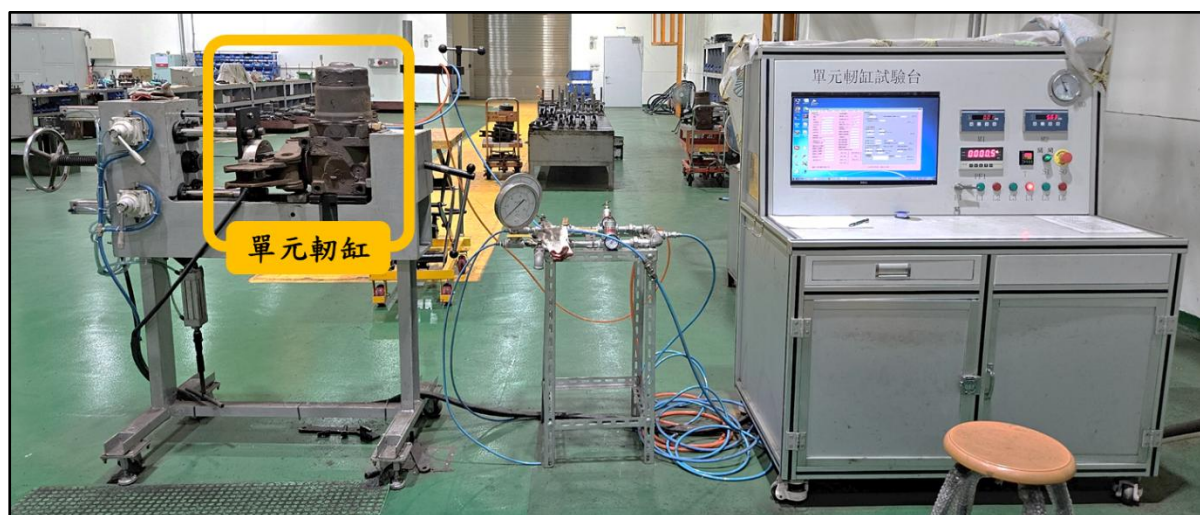
圖 1.9-1 單元軔缸試驗臺

機廠，將事故車廂 2 軸左側 BFC-F 型單元軔缸卸下，放置於單元軔缸試驗臺，並完成停留軔缸與常用軔缸氣源連接後，由試驗臺控制與記錄壓力變化，如圖 1.9-1。保壓洩漏測試結果如表 1.9-2，依臺鐵公司「EMU500 型及 E1000 型推拉電車組轉向架用 BFC 與 BFC-F 一體密封式單元軔缸」資料，軔缸允許最大洩漏量為每分鐘 0.01 巴。

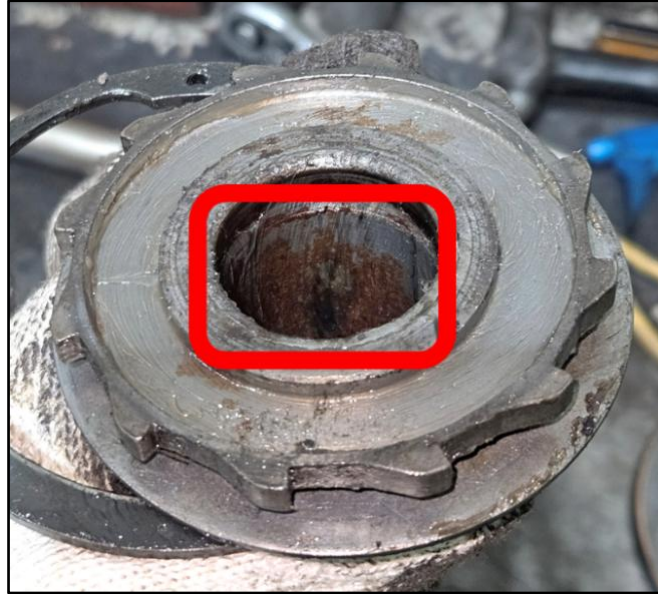
圖 1.9-2 事故車廂 2 軸左側單元軋缸棘輪組內生鏽情形

另為釐清事故車廂 2 軸左側單元軔缸內部情形，將軔缸拆解並檢視常用軔缸與停留軔缸零件，停留軔缸棘輪組內之中間缸體有生鏽情形，如圖 1.9-2。
