台灣軌道安全與技術發展

蔡教授輝昇

2021年12月29日

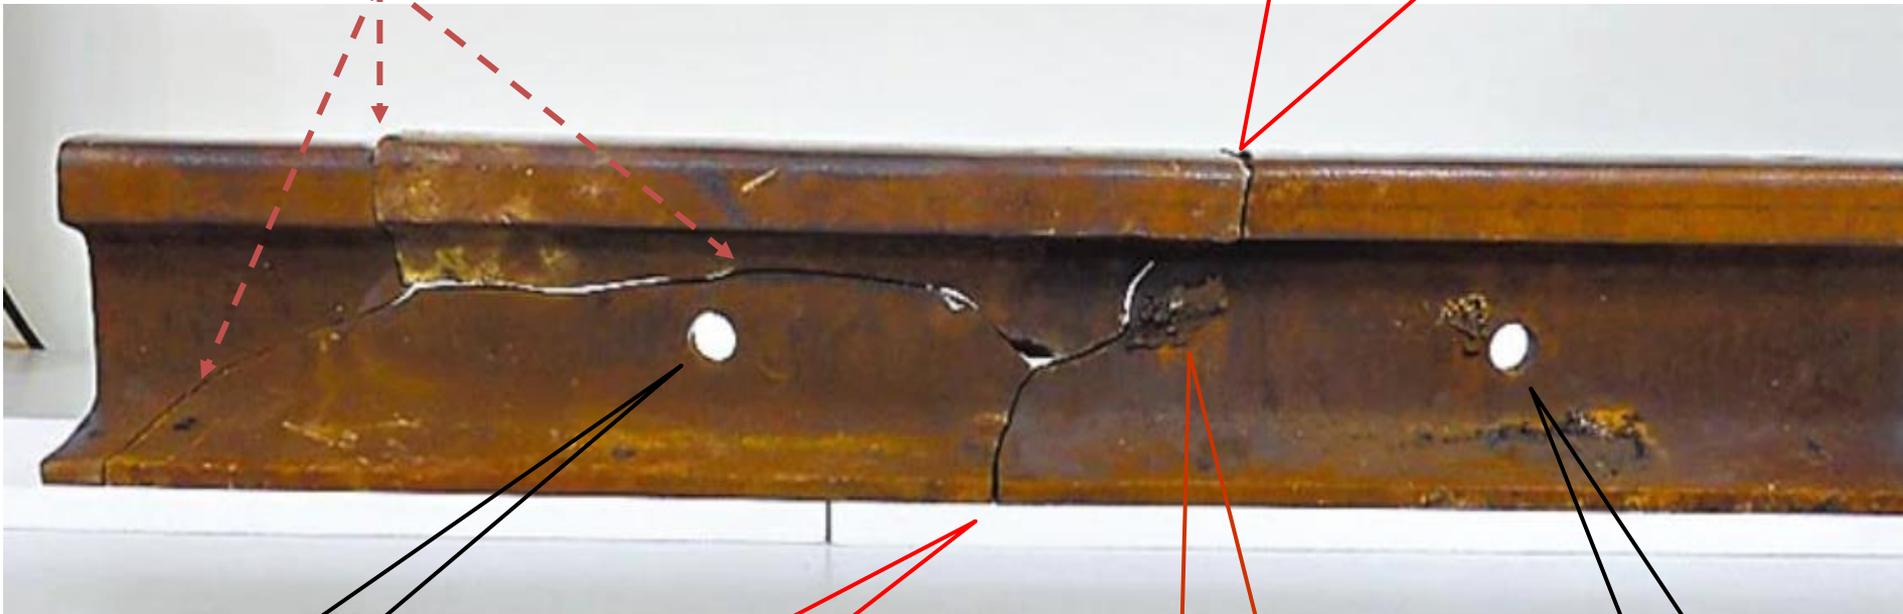
台鐵2020年5月19日斷軌狀況

魚尾板安裝後
再生長裂紋

初期：
軌頭橫向裂紋 $\geq 100\text{mm}$

鑽孔型
魚尾板

鋼軌全截
面斷裂

纜線焊口

台中成功站南側道班巡檢發現鋼軌裂紋(應當晚更換)，現場以鑽孔型魚尾鈹臨時處置。

19時27分道班巡軌確認斷軌，該區段封閉行車模式改單線雙向，道班進場搶修，發現鋼軌斷裂44公分，先以1公尺短軌緊急更換。

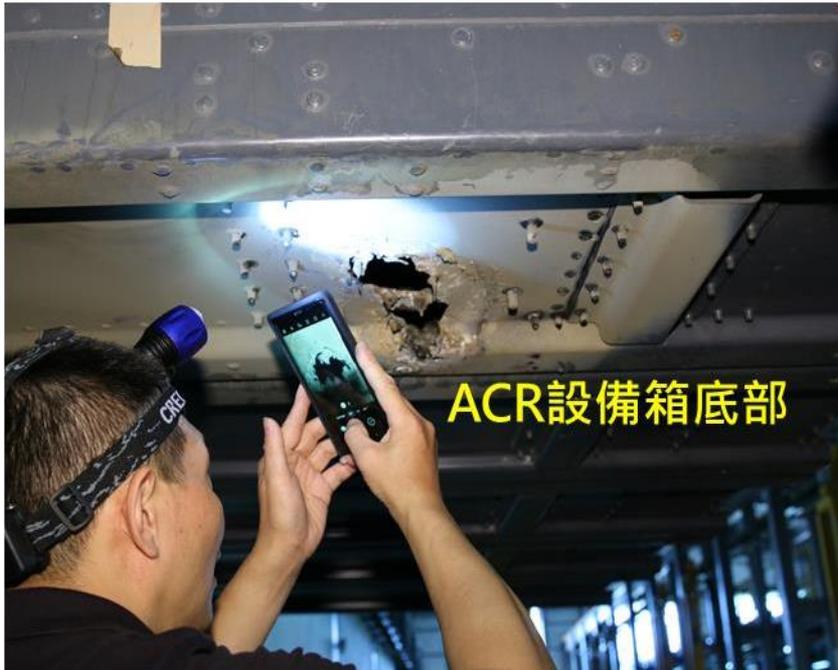
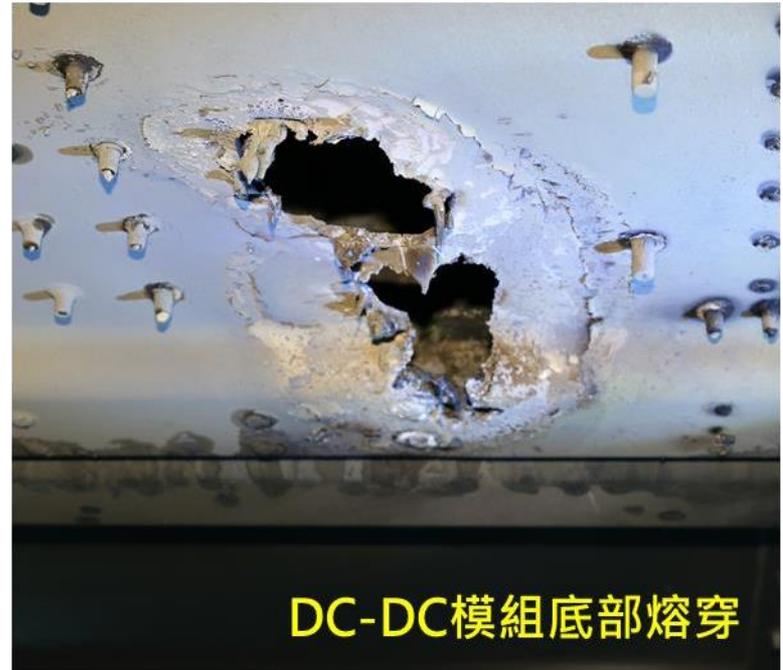
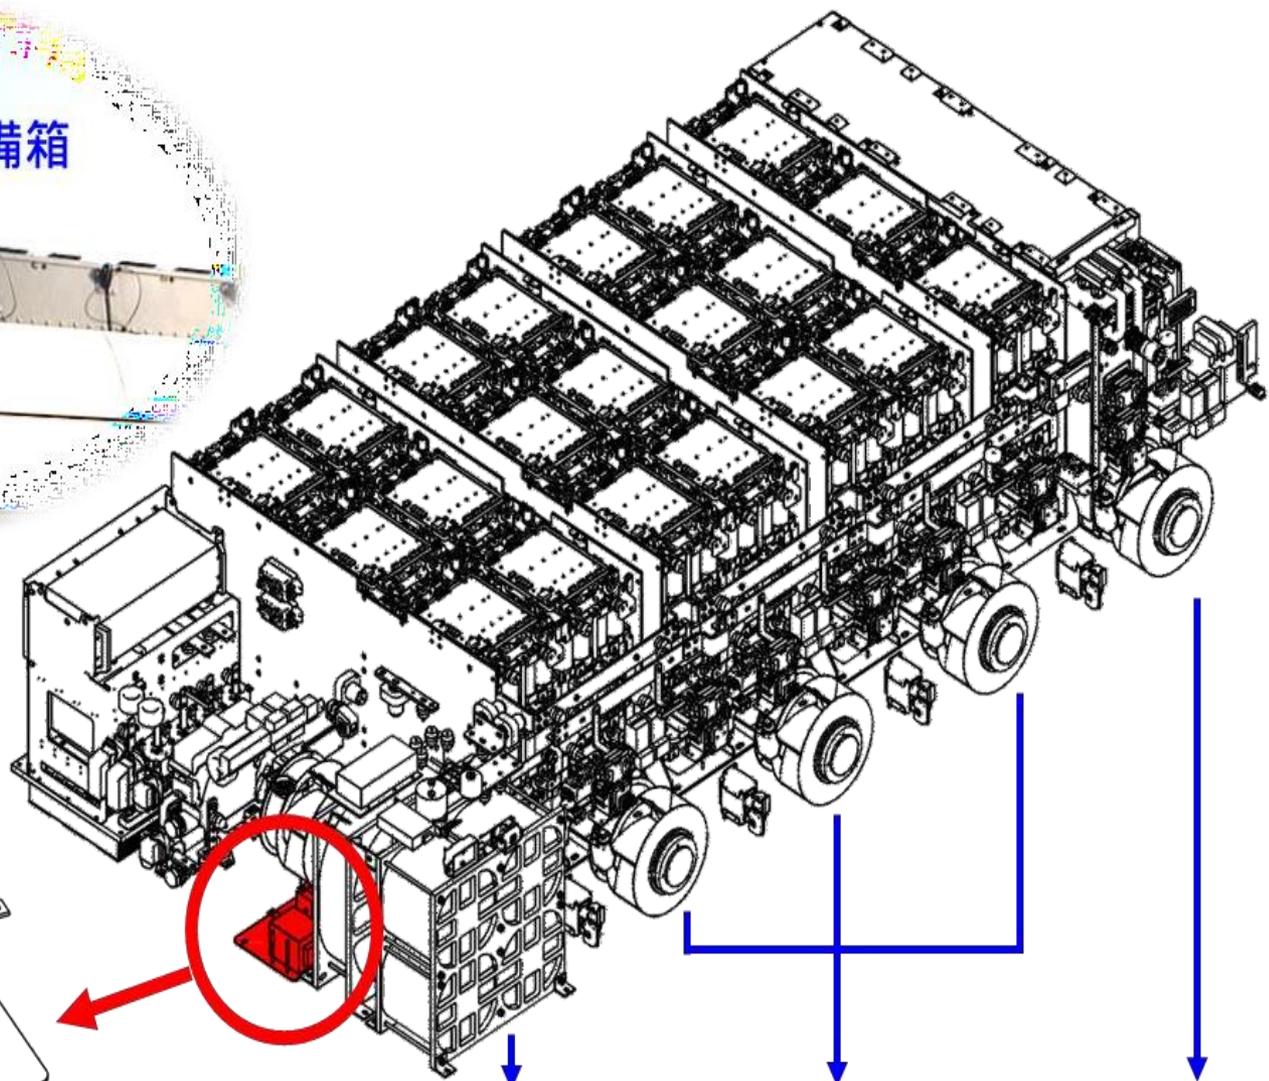
車頂ACR設備箱

UC-BAT
模組

UC-UC
模組

DC-DC
模組

ACR設備箱底部

DC-DC模組底部熔穿

- 2018年8月28日同列車055(即C2組)，在**前鎮維修機廠**曾發生電感電容器(LCL filter)燒毀事件，事後055車除新增設放電阻外，並由EREMU提供新品，至於燒毀破孔縫使用SIKA265作為修復材料，無當時相片可佐證，但同列車051車(即C1組)仍使用舊品的電感電容器。
- 2020年5月27日**載客行駛過程**中，突然發生起火自燃事件，起火點竟然發生在055車的同一位置。
- 2020年7月~8月曾使用1000伏特及2000伏特，進行全部列車電壓值測試，CAF表示絕緣值低於100MΩ，共有8個電感電容器(含055車)必須全數更換。
- ACR儲能設備目前還在保固期限內，但箱體鑰匙僅有一支，由CAF保管，高捷進行P1維修時，需商借該鑰匙。

- 明確指出自燃事件起源於電感電容器絕緣值過低，過電流造成自動起火燃燒，並穿透車頂鋼板，導致熔蝕狀況，波及車廂部分天花板及地板等處。
- 提出修改更新ACR VEGA軟體程式至第14版。
- 更新全部列車檢測絕緣值偏低的LCL Filter共8顆，採用與2018年8月相同的產品。
- 更換該DC-DC受損模組及相關配線與零組件(在西班牙)。
- 已熔蝕之列車車頂鋼板，選擇採取切割方式做局部更新補強，同時更換該節列車空調導管與絕緣材料等(在高雄)，是否將影響列車整體應有強度，報告內並未說明。
- 此起火自燃事件的真正原因仍需再確認(為何使用不到兩年新LCL Filter絕緣值，竟完全失去功能?)，並務必確保CAF輕軌列車恢復營運載客後，不會再發生自燃事件。

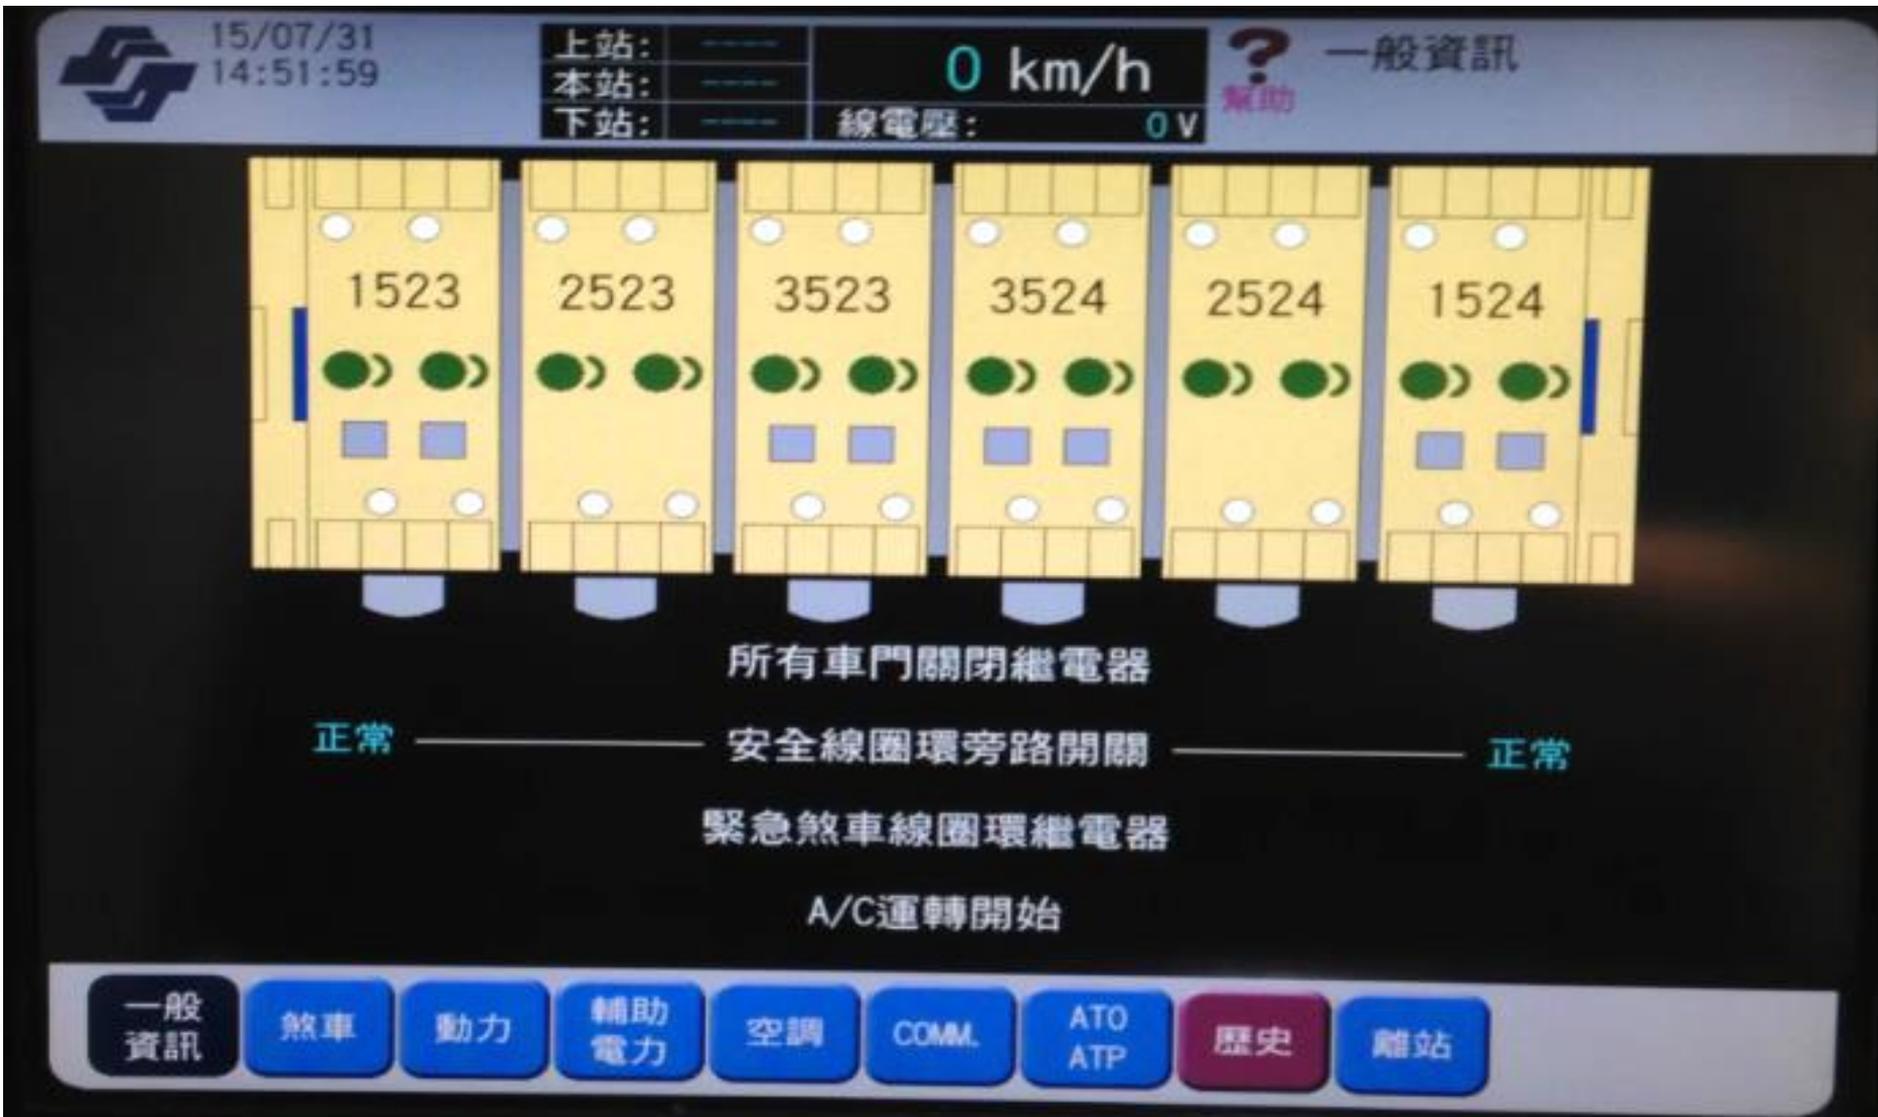
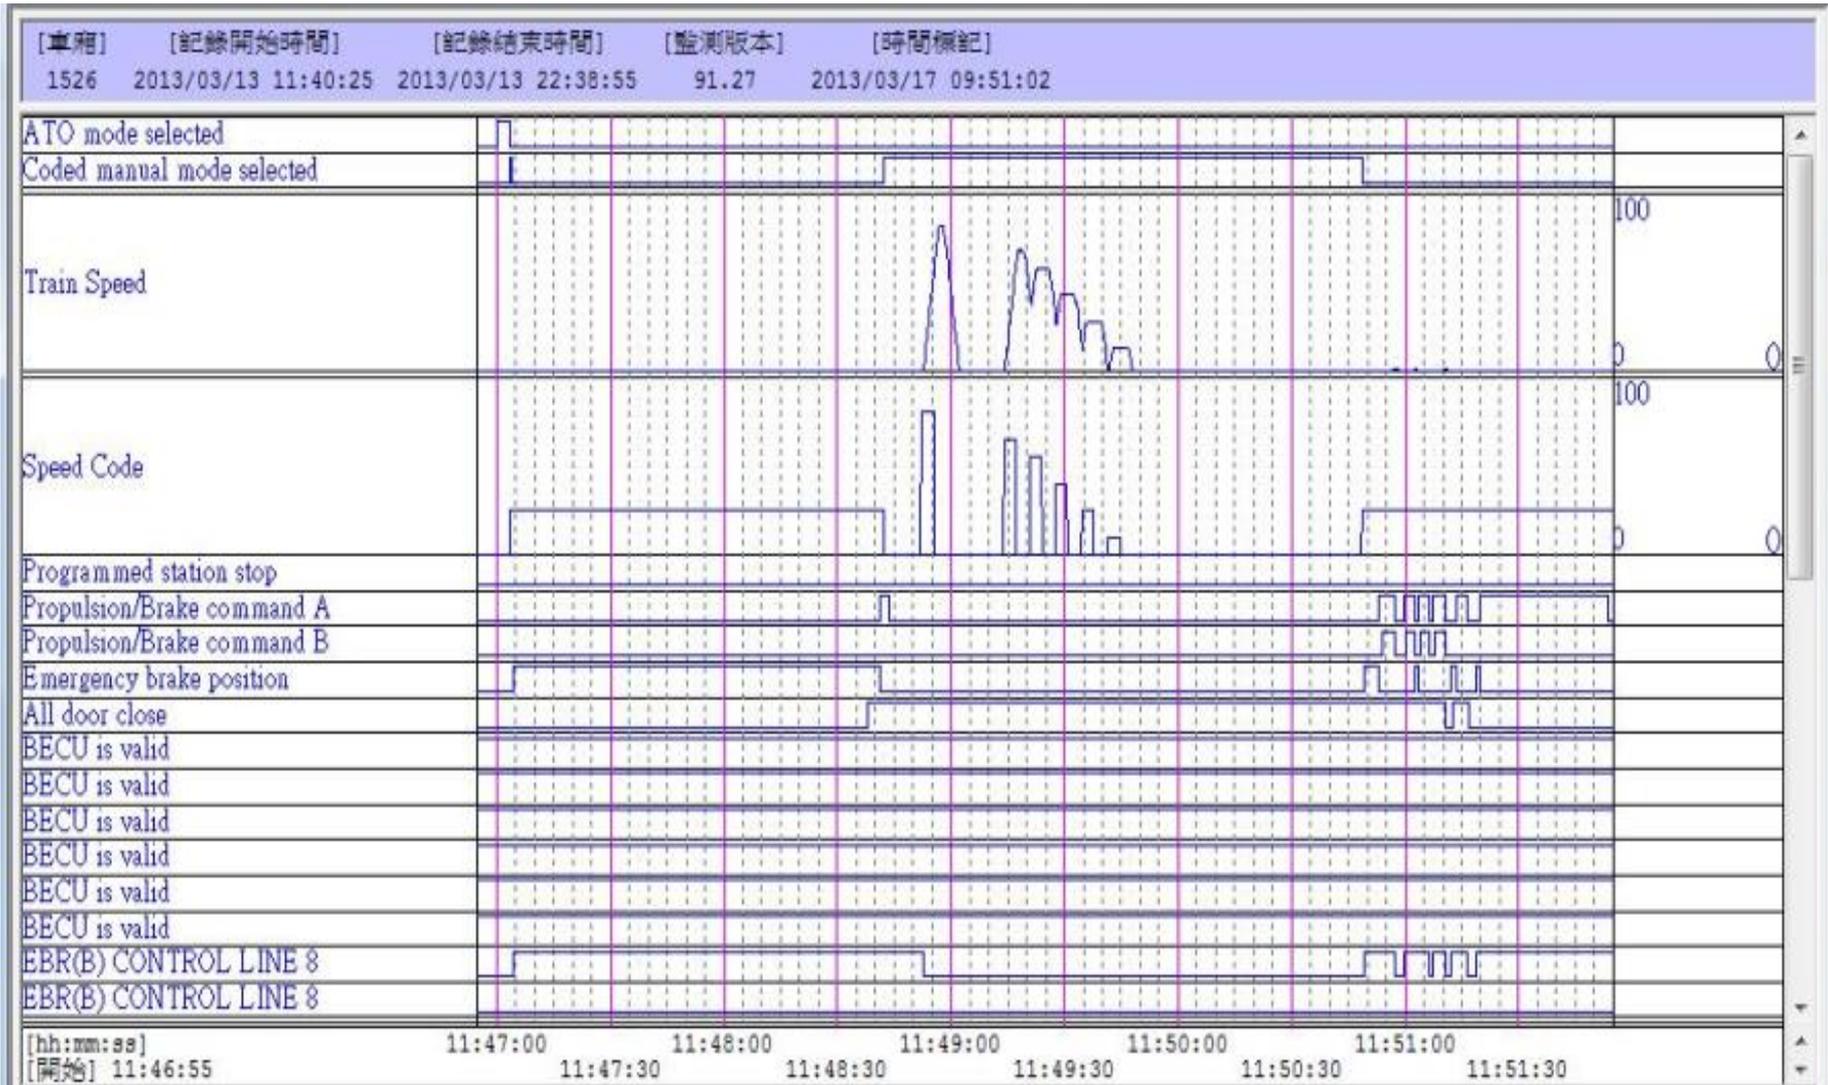
Train Supervision and Information System (TSIS)

- When the equipment fails, it will be popped up on the display, including faulty equipment, code, location, condition, occurrence time, recovery time, and the corresponding procedures of trouble shooting. Then drivers can troubleshoot quickly to reduce the impact on revenue service.
- Meanwhile, all fault data are recorded automatically. If the faulty equipment shall be isolated, the related information also be recorded for repair notification.

Data Retrieved and Read by TSIS (Operating records of train)

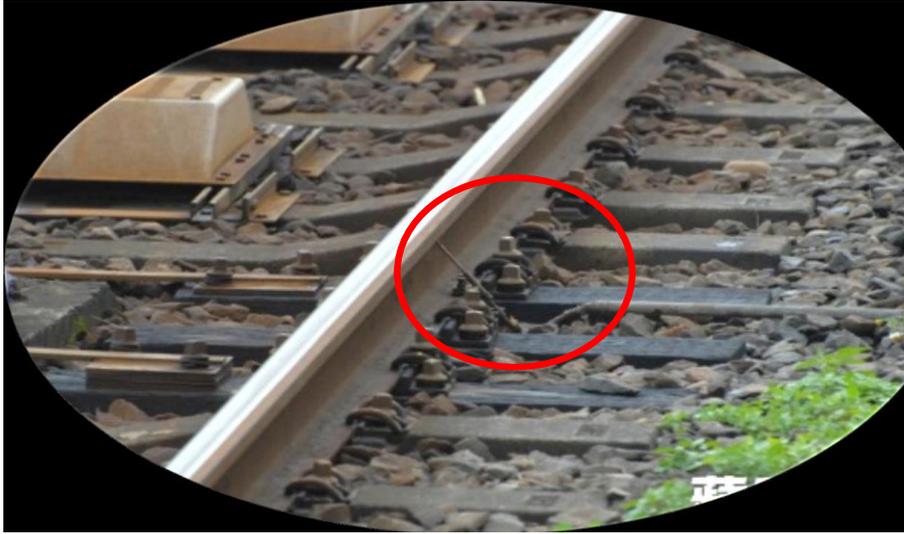
天熱防軌道變形，軌道溫度計監測

淡水信義線復興崗站往忠義方向軌道旁，建置如針筒的軌道溫度計，可隨時量測軌道溫度。

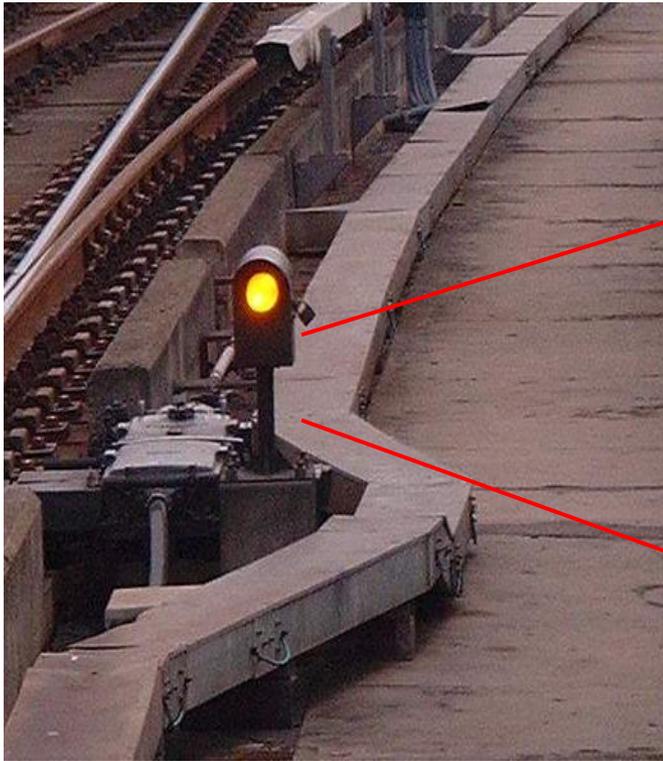
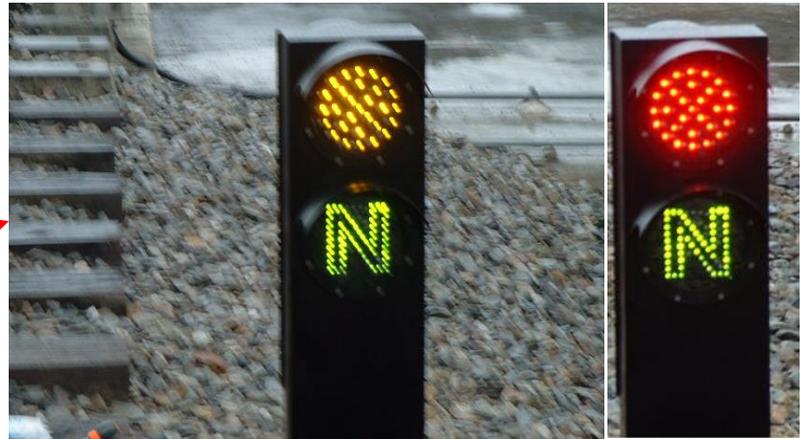
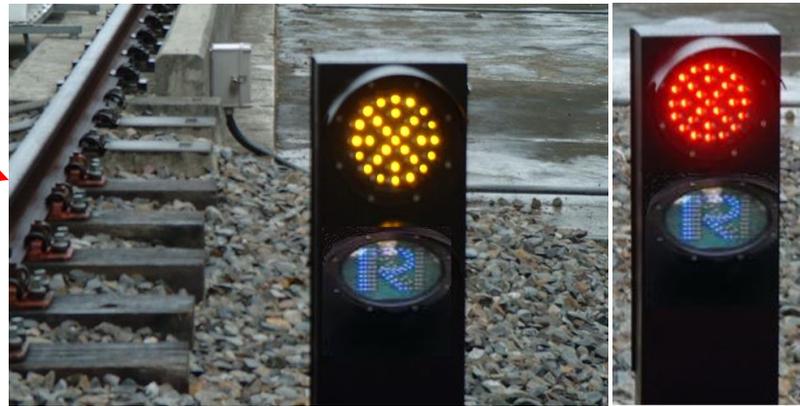
道旁鎖定燈改善為號誌機

原設計只提供路徑開通燈號，改善為常態點亮紅燈，路徑開通亮黃燈，另提供轉轍器位置燈號，正位亮N燈；反位亮R燈。

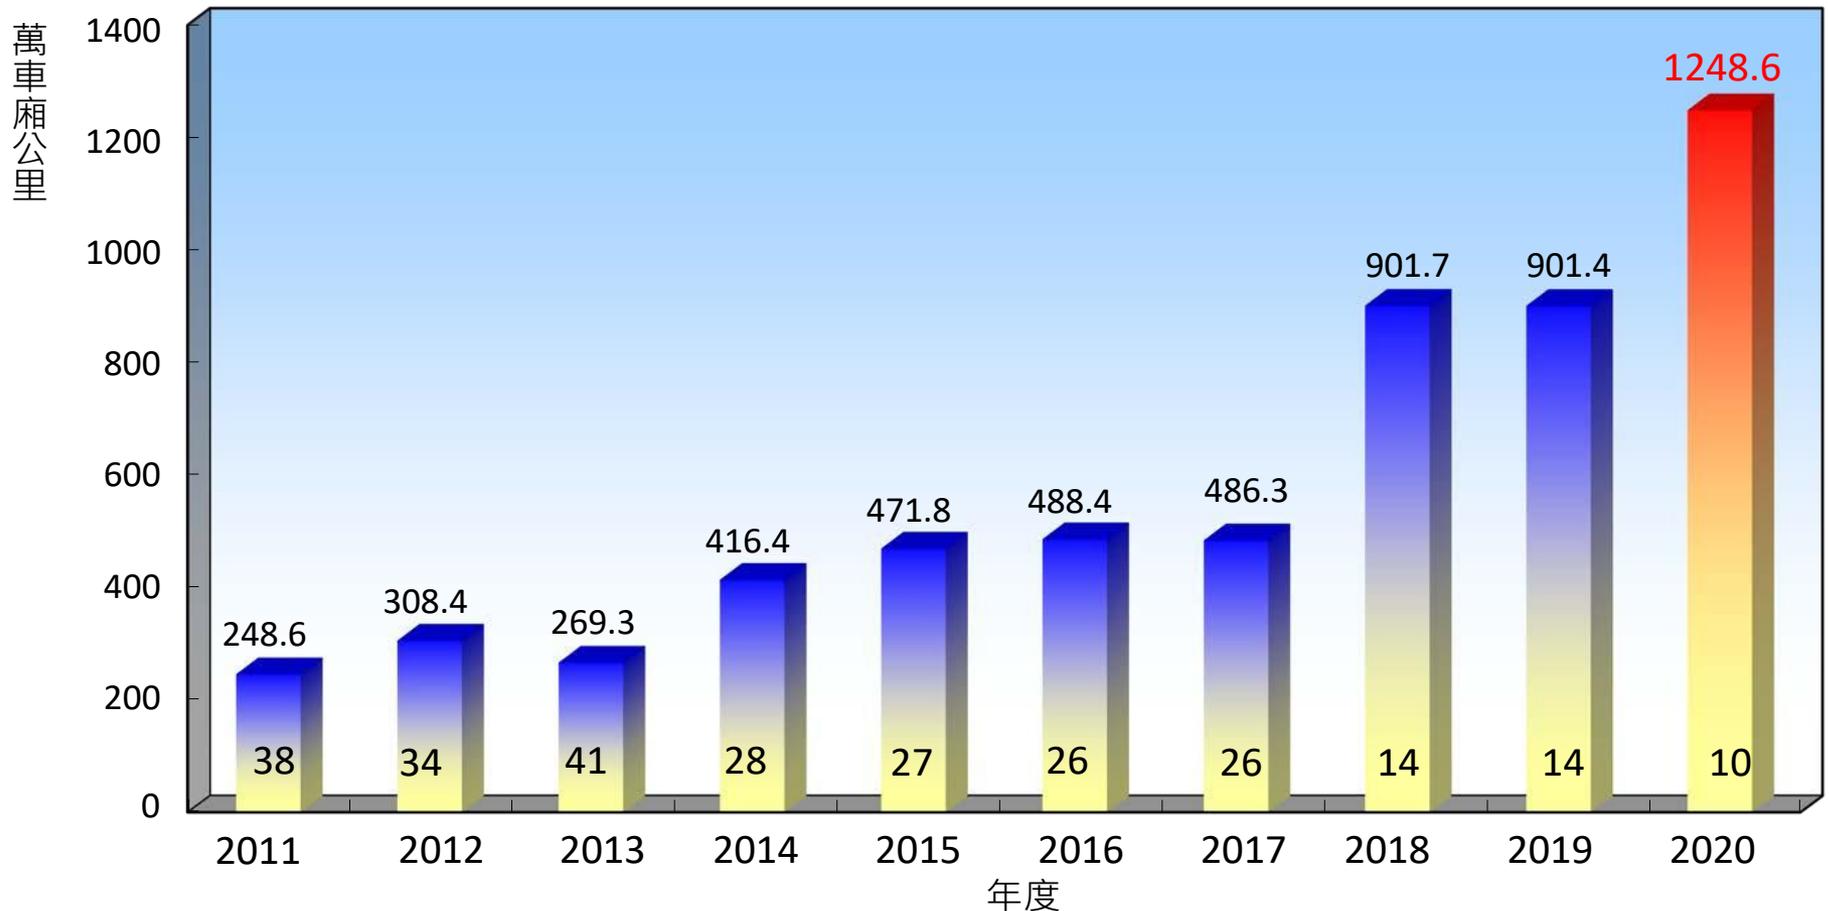
最近10年可靠度MKBF趨勢圖

- 依「每發生一件行車延誤 5 分鐘以上事件之平均行駛車廂公里數」指標，2004-2008年、及2014年共6年，台北捷運可靠度在 Nova 及 CoMET 所有系統會員中排名第一

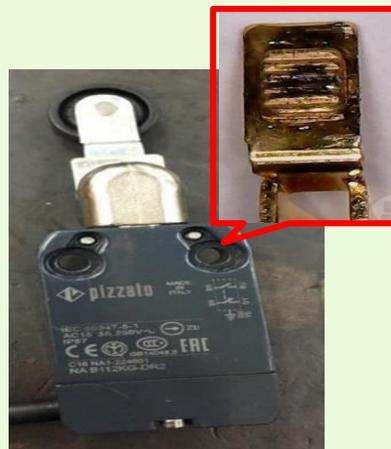
擷取電聯車訊號加值運用(車門系統監測)

1. 可即時確認車門故障位置，加速隔離處理
2. 比對正常關門時間(在3.5秒以內)

警戒值(黃色)：3.5~7秒
告警值(紅色)：大於7秒

案例：
運用車門關閉延滯，
找出車門關妥偵測開
關接點積碳問題，後
續並更換新型偵測裝
置，避免再度發生。

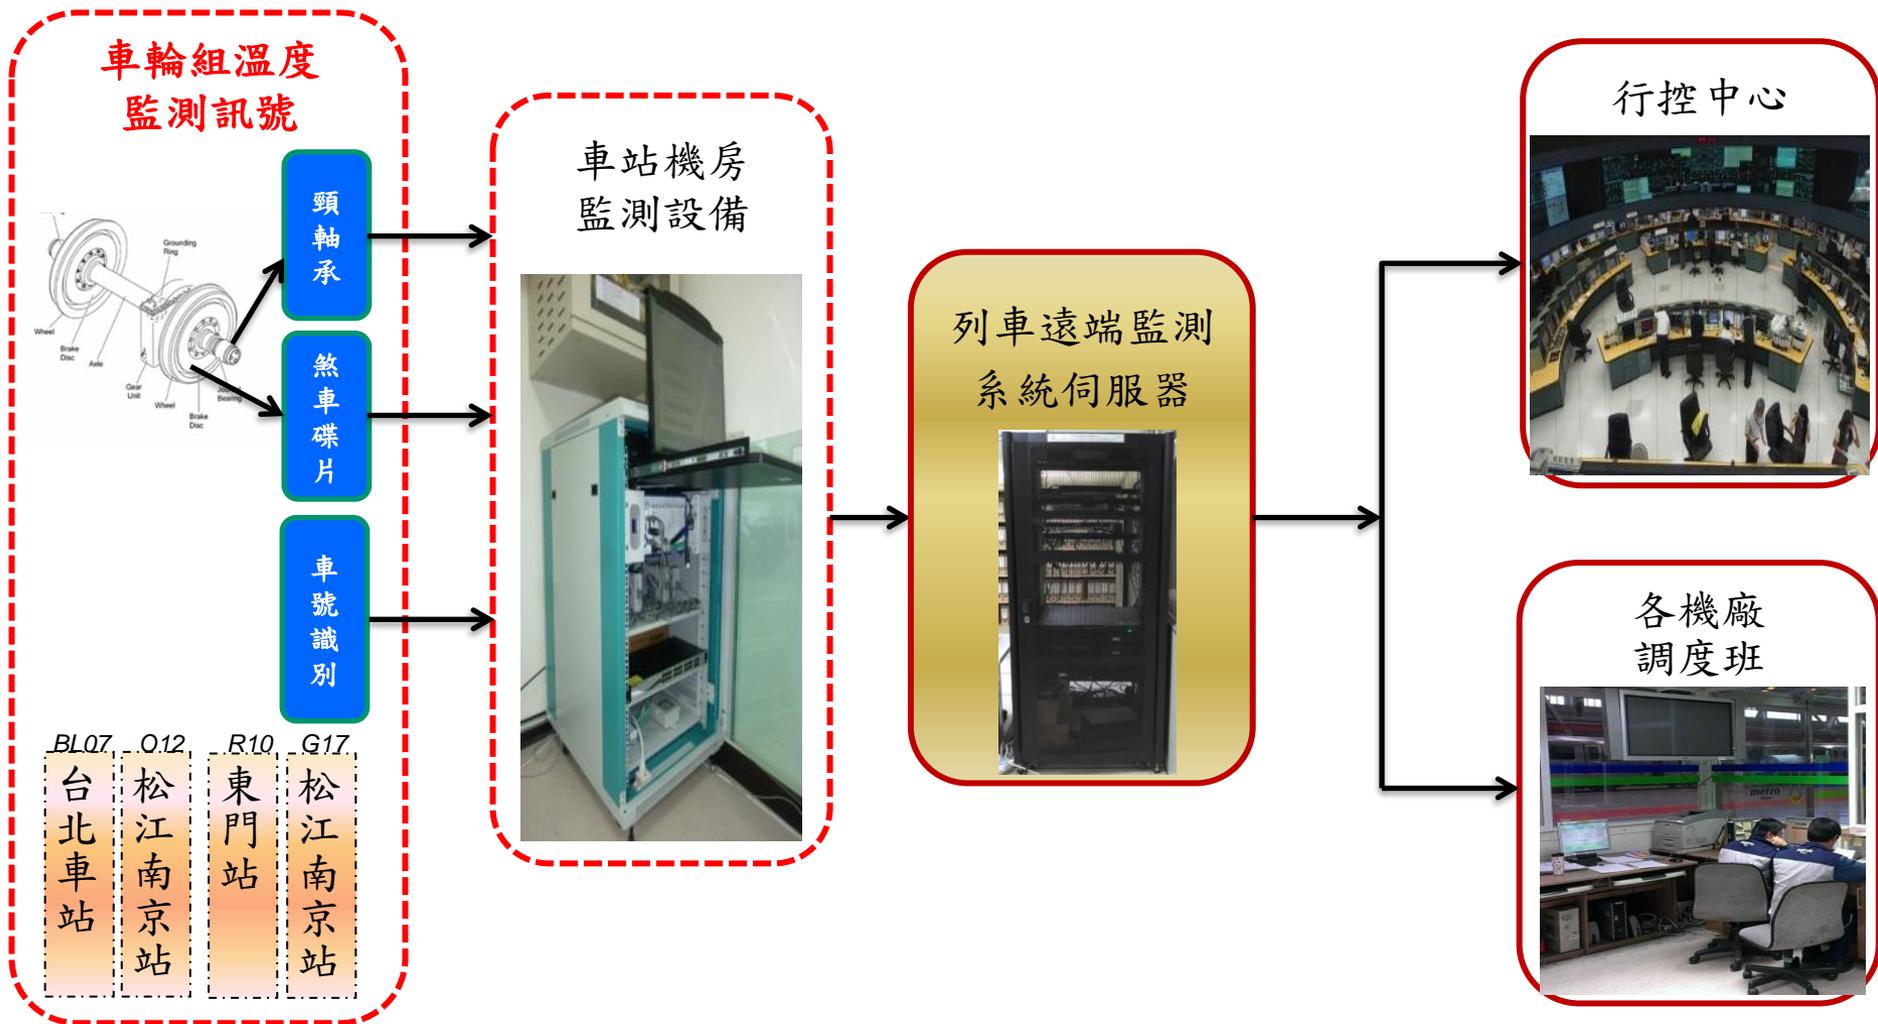
車輪組溫度監控系統架構

電聯車車輪組溫度監測系統

即時偵測經過
監測點的列車
車軸及煞車碟
片溫度

超出預設門檻值
即發出告警，可
預為應變處理

防止車輪軸
因過熱咬死

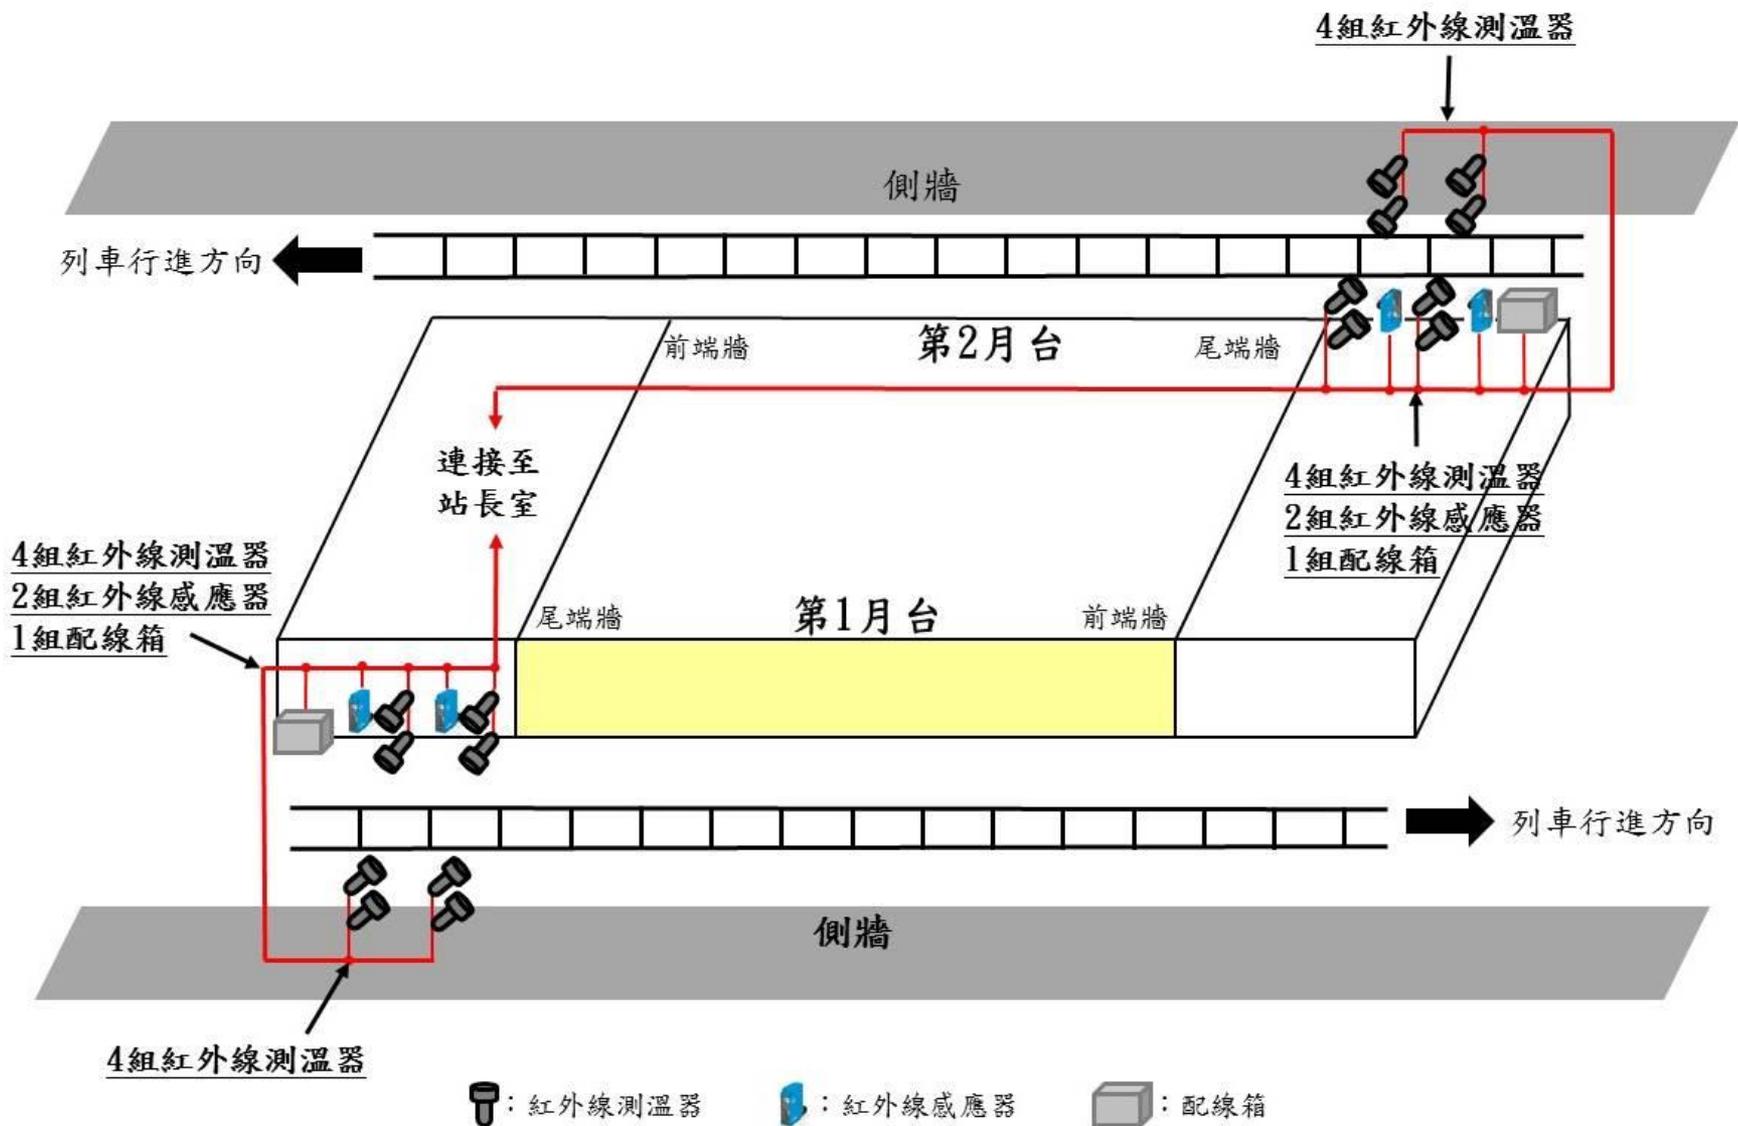
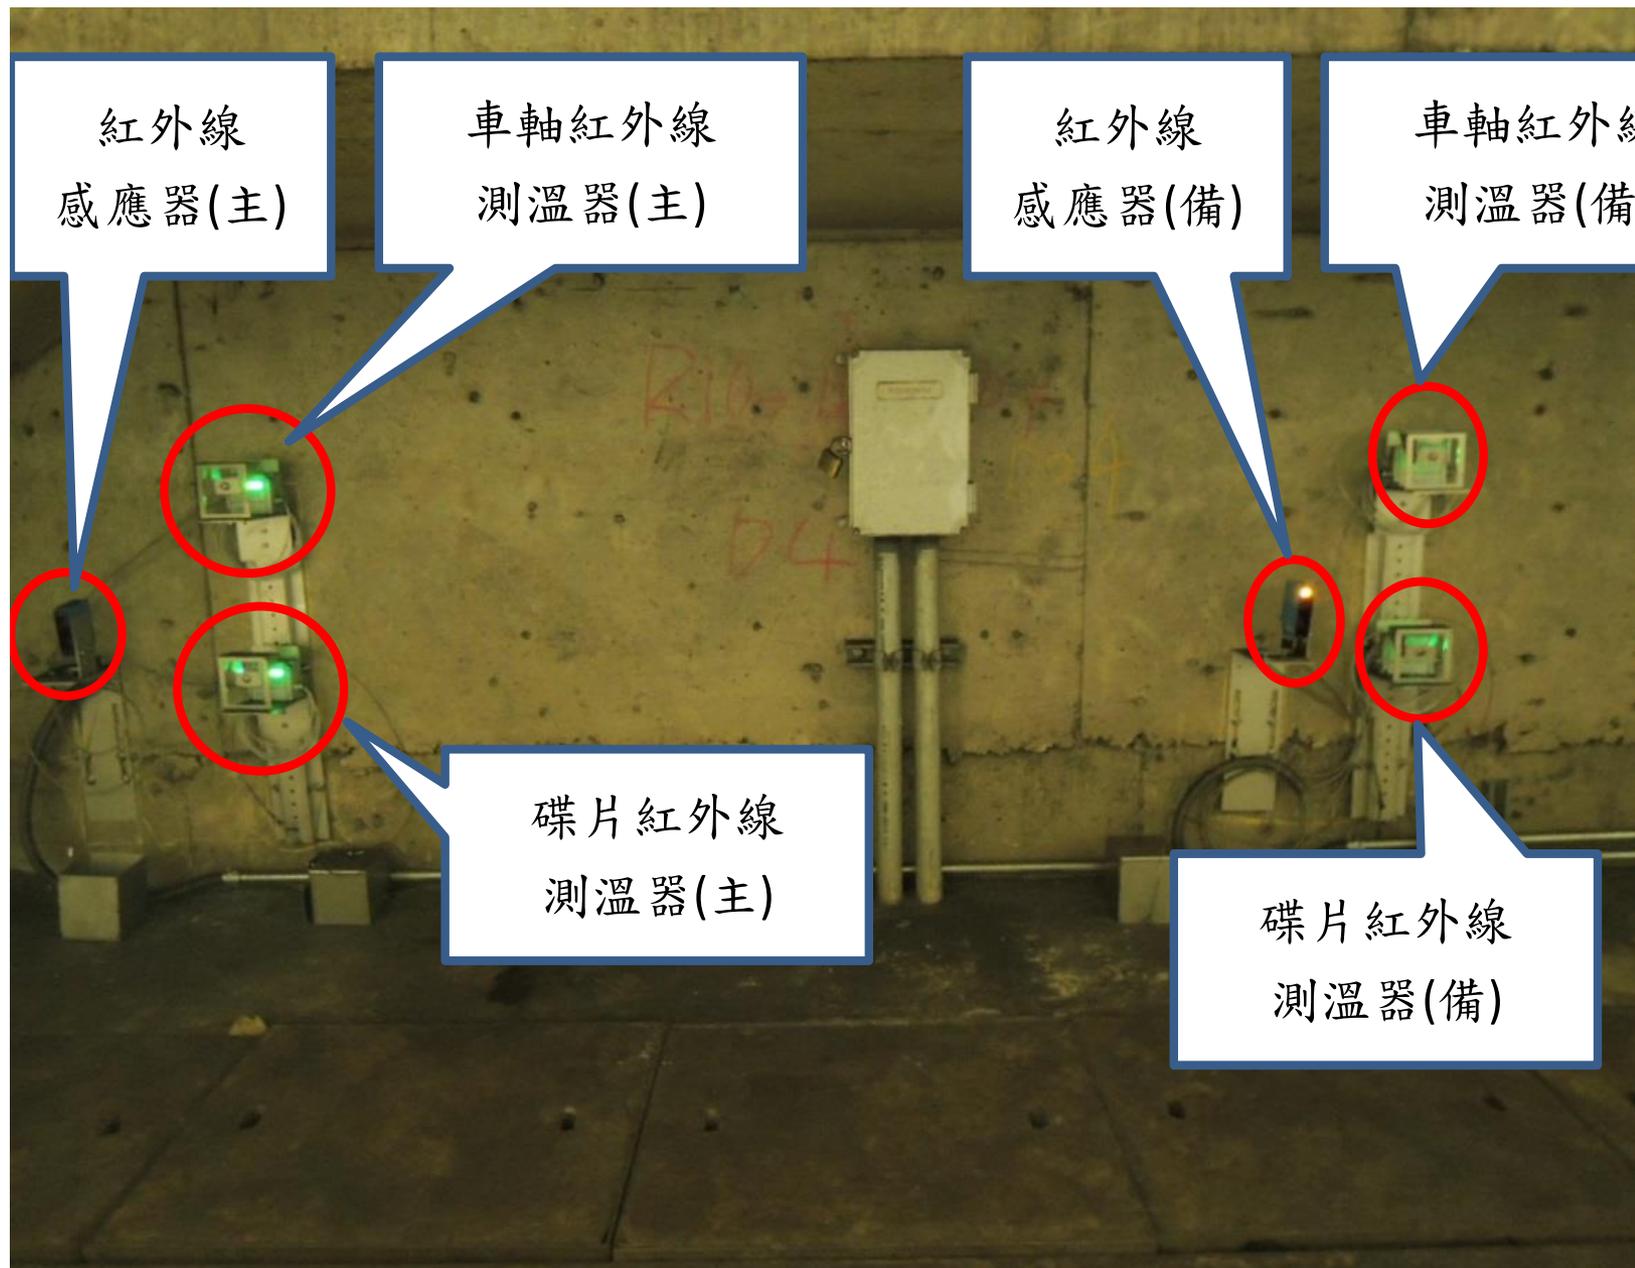
紅外線
感應器(主)

車軸紅外線
測溫器(主)

紅外線
感應器(備)

車軸紅外線
測溫器(備)

碟片紅外線
測溫器(主)

碟片紅外線
測溫器(備)

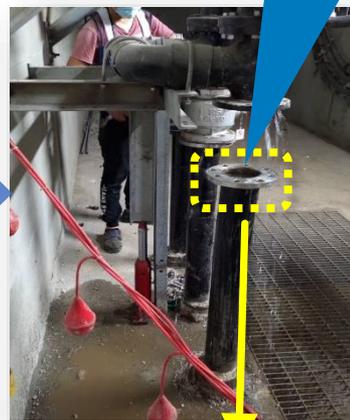
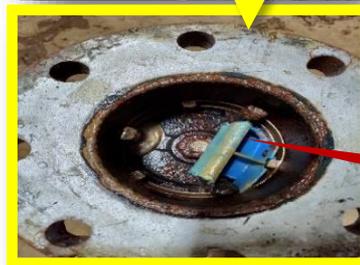
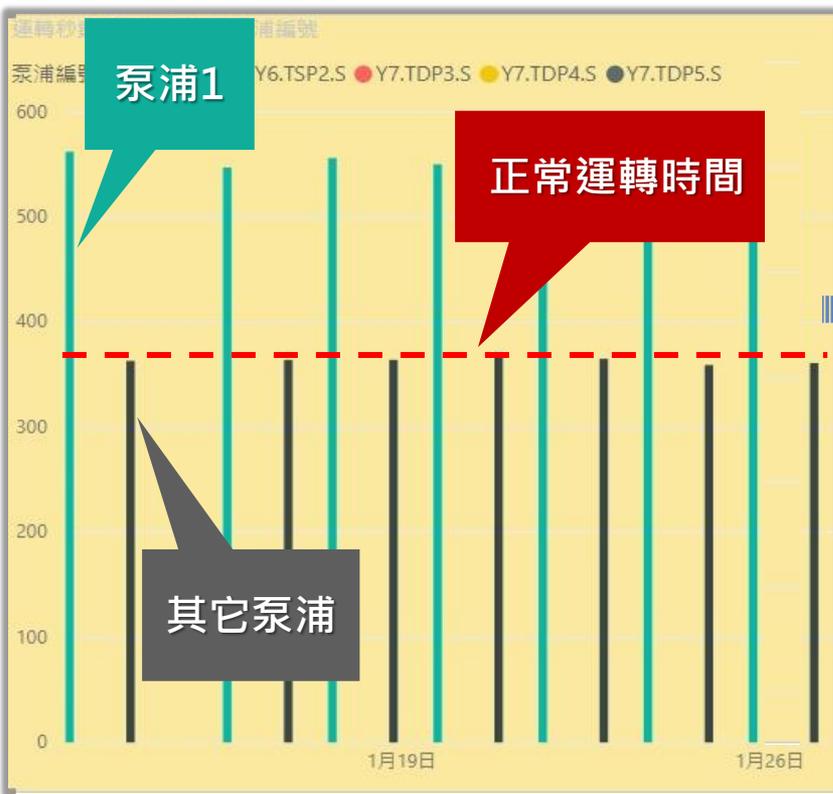
排水泵浦運轉數據分析

拆開泵浦1檢查相關組件
發現內部逆止閥卡異物

- ※ 泵浦正常運作，但由數據分析發現異常
- ※ 現場查找異常點並做排除
- ※ 防止實際故障發生

異物

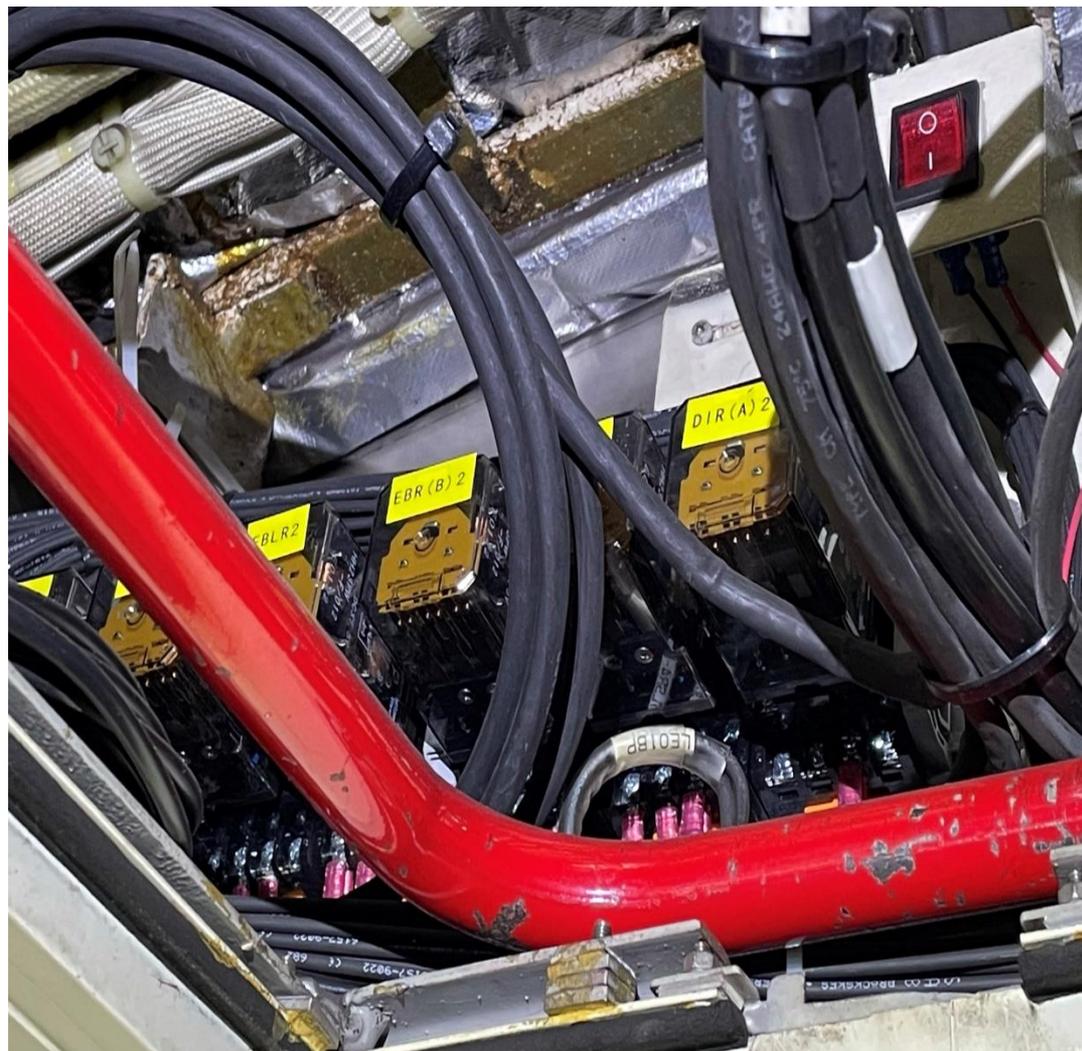
增設ATP旁路開關

ATP 旁路開關
ATP BYPASS

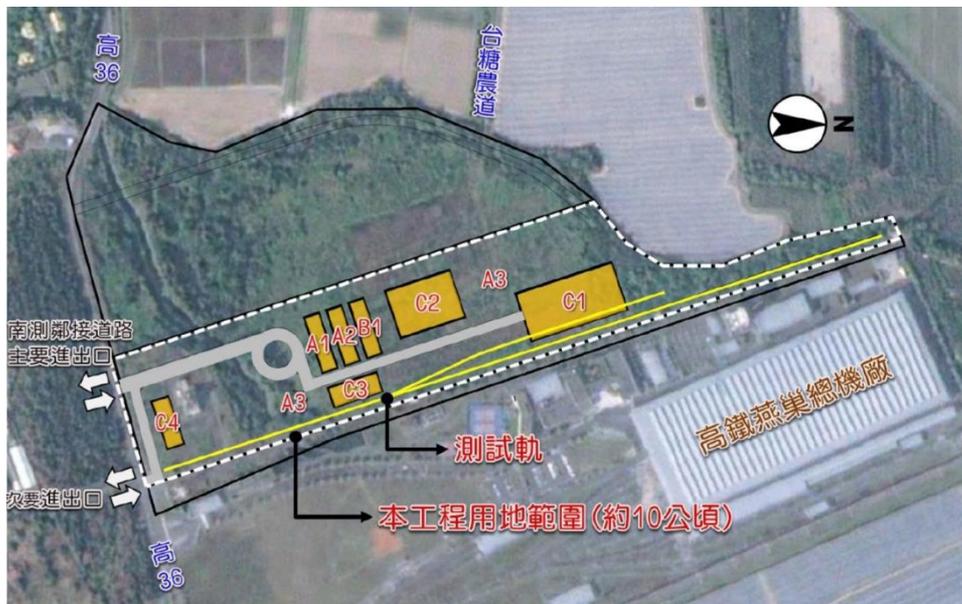
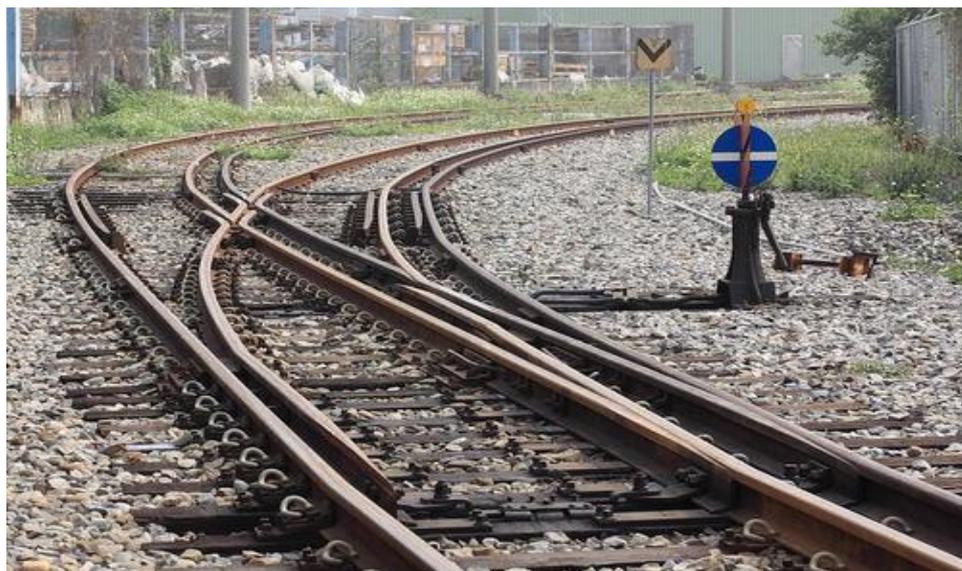
標準軌與窄軌雙軌距佈設

- 於軌道技術研究暨驗證中心基地範圍內設置一測試軌，直線軌最長距離約900公尺。
- 測試軌未來需求可能包含高鐵、捷運及臺鐵等不同軌距車輛之研究，故測試軌應預留1067mm及1435mm軌距，軌道配置方式可採單軌距雙股道配置或採單股道雙軌方式佈設。
- 測試軌沿線佈設動力供電及號誌設備訊號界接之界面。軌道路基型式採道碴軌道鋪設，以保留未來設備調整、更換及測試之最大彈性。
