國家運輸安全調查委員會
中華民國 111 年度工作報告

國 家 運 輸 安 全 調 查 委 員 會
Taiwan Transportation Safety Board

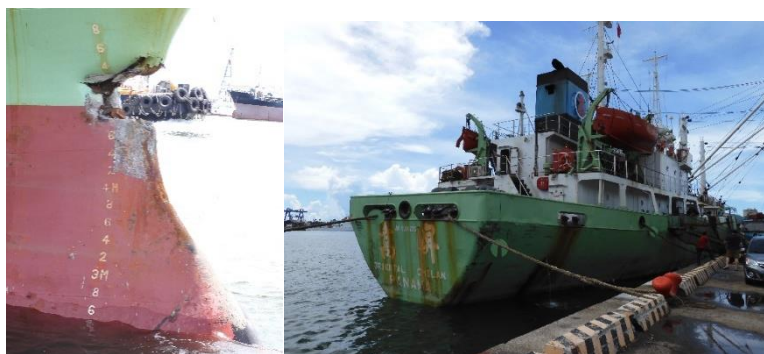
圖 2.1.2-3、圖 2.1.2-4 高昇輪照片

民國 109 年 7 月 24 日，一艘巴拿馬籍冷藏船 ORIENTAL CHILAN（以下簡稱高昇），總噸位 2113，IMO 編號 8301723。1246:09 時，高昇於高雄港進港靠泊期間，船艙觸碰 48 號碼頭造成船艙破損、碼頭路面水泥破損及水下基礎設施 2 處嚴重受損，本次事故人員均安，未造成環境汙染。

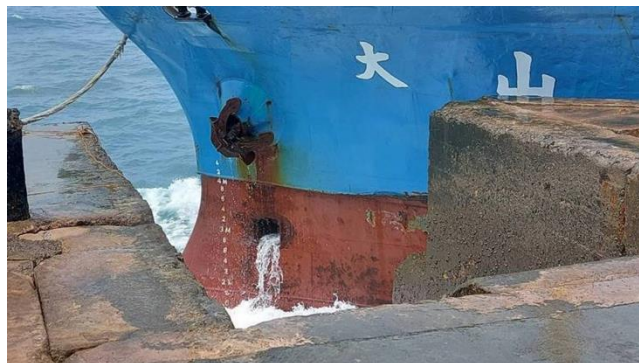
圖 2.1.2-8 大山號貨船照片

民國 110 年 7 月 31 日，一艘本國籍雜貨船大山，船籍港為高雄港，船舶總噸位 16731，船舶號數 014061，當日約 14302 時，大山於靠泊烏坵北風碼頭過程中，船舶於碼頭左側岸邊擱淺，船艙左舷破損且機艙進水，大山無人員受傷，無環境污染情況。

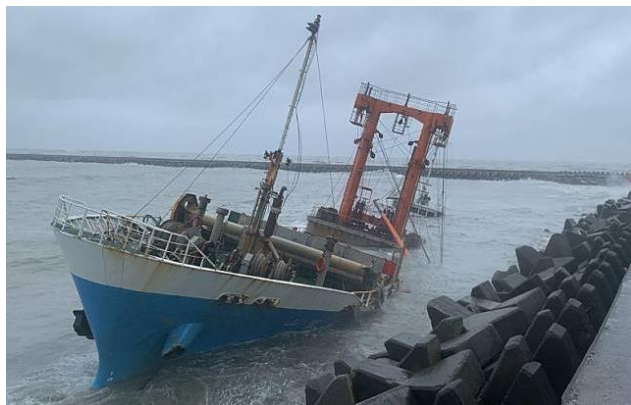
圖 2.1.2-10 山寶 2 號貨船照片

民國 110 年 8 月 5 日，海盛航運股份有限公司所屬一艘本國籍雜貨船山寶 2 號，船舶號數 015424，總噸位 14161，船籍港為高雄，於當日 1354 時，山寶 2 號駛往嘉義布袋商港，於右轉駛入主航道過程中無法控制艏向而偏離航道，船舶滯留於主航道北側，進而隨浪湧推至北堤岸邊消波塊處擱淺，最終船殼破損進水而沉沒，本次事故無人員傷亡及環境污染情況。

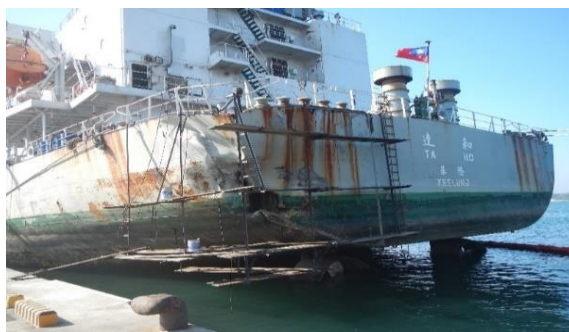
圖 2.1.2-12 達和貨船照片

民國 110 年 12 月 30 日約 0555 時 1，達和航運股份有限公司所屬之本國籍達和水泥專用船（以下簡稱達和輪），船籍港基隆港，船舶總噸位 90372，IMO 編號 9279824。靠泊安平港期間達和輪左船艙觸碰 6 號碼頭，達和輪左船艙破損，造成機艙進水、碼頭冠牆受損及 2 座碰墊損壞；本事故無人員傷亡及環境汙染情況。

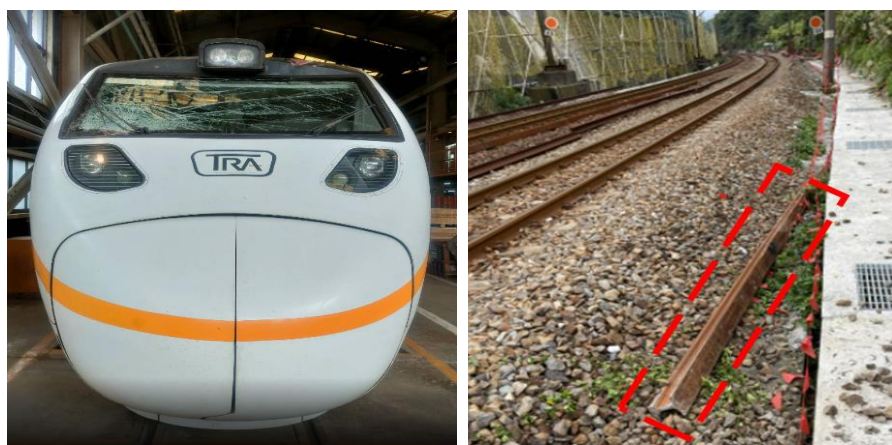
圖 2.1.3-7、圖 2.1.3-8 1201 臺鐵第 207 次車福隆站重大鐵道事故照片

民國 110 年 12 月 1 日，交通部臺灣鐵路管理局一列由花蓮壽豐站開往新北樹林站之北上第 207 次太魯閣自強號列車，約 0852 時行經宜蘭大里站至新北福隆站間約 K32+800 處，車頭駕駛室遭邊坡施工處掉落之鋼軌樁擊中，駕駛室擋風玻璃碎裂，無人員傷亡。

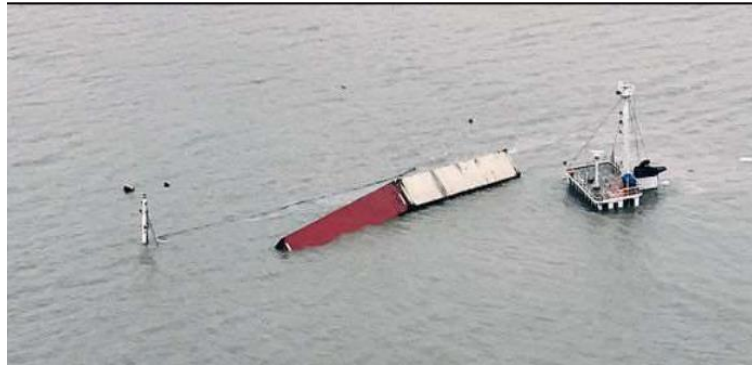
圖 2.2.2-2 萇薪貨船沉沒於中國福建閩江口（照片來源：中新社）

祖南竿島福澳碼頭載貨任務。當日約 2053 時，萇薪航行於閩江口壺江島北北西約 0.8 浬，與廣東佛山市三水達通船務有限公司 2 所屬散貨船粵三水貨 2688 船發生碰撞，該船總噸位 2032，船籍港佛山港。粵三水貨船船艙碰撞萇薪右舷，造成萇薪貨艙右舷水線下船殼破裂及大量進水，該事故造成萇薪 9 名船員落水，其中 2 名船員死亡，船體沉沒；粵三水貨船船艙凹陷，本事故無環境污染。

- (1) 兩船碰撞時間為 2053 時，碰撞型態為粵三水貨船船艙碰撞萇薪右舷，造成萇薪船殼破裂，大量進水及向左傾斜 15 度。
- (2) 萇薪大副於駕駛臺未遵守狹窄水道航行規定、未保持正確瞭望規定、未及時修正船位保持於右舷水道並違規駛入逆向航道、未善用雷達及目視瞭望，最終導致兩船碰撞。
- (3) 粵三水貨船駕駛員未按規定確保 AIS 功能正常，對周遭船舶產生航行風險。
- (4) 粵三水貨船船員不適任及未配置足夠資格船員屬重大風險。事故航次未保持正確瞭望，最終導致兩船碰撞。
- (5) 粵三水貨船未取得有效的船舶登記證及船舶檢查證書。
- (6) 兩船碰撞後，粵三水貨船採取退俾致萇薪右舷船身進水加劇，減少人員逃生時間，最終萇薪船體進水加劇而後沉沒；粵三水貨船肇事後駛離現場未參與萇薪搜索與救援工作。

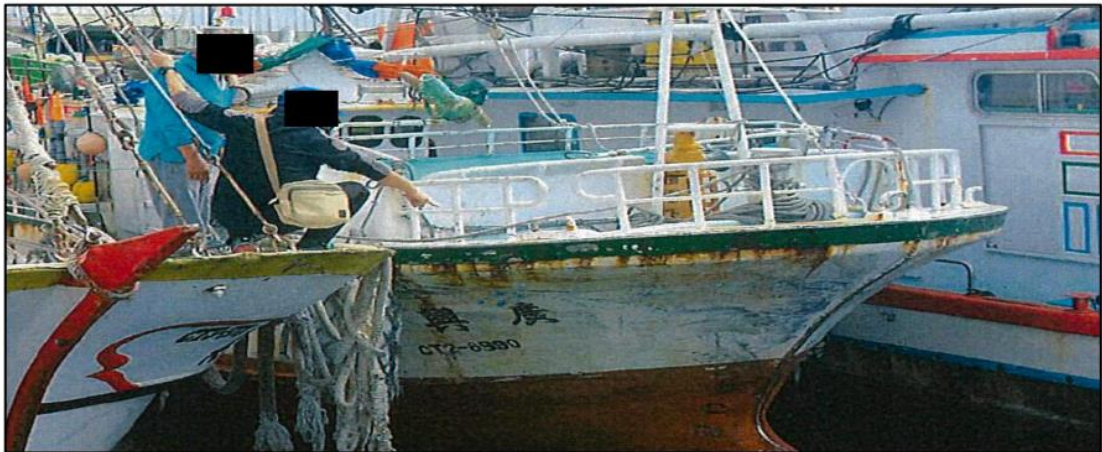
圖 2.2.2-11 廣興滿漁船事故後現場勘查照片

民國 111 年 2 月 12 日，本國籍漁船「福昌 39 號」，編號 CT2-5804，與本國籍漁船「廣興滿」，編號 CT2-6990，於高雄市彌陀區外海 5 海浬處發生碰撞，福昌 39 號漁船損壞沉沒，2 名船員均安。

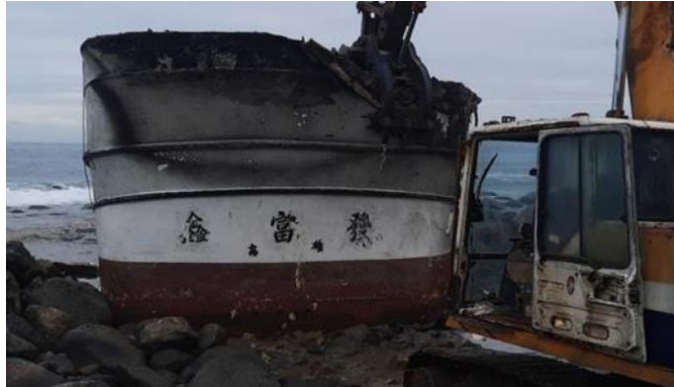
圖 2.2.2-19 鑫富發漁船

鑫富發漁船因航行中機艙起火，因火勢過大無法撲滅致棄船，該船無動力漂流後擱淺致船舶全損。本案無改善建議，歸類為第 3 級水路事故。

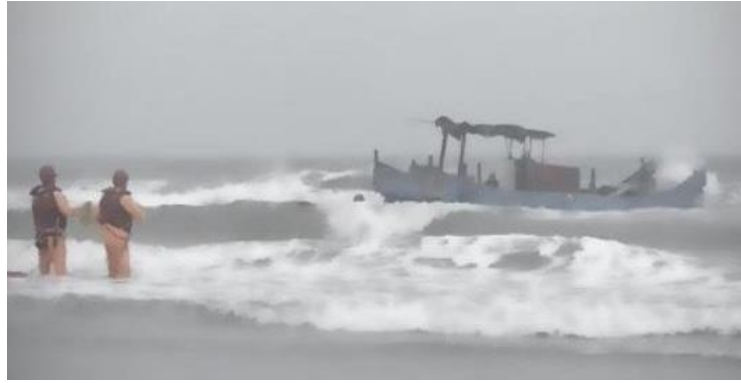
圖 2.2.2-21 金龍吉 1 號漁船

依據海巡署提供之資料，查無金龍吉 1 號船長未穿著救生衣之證據。金龍吉 1 號漁筏於返港途中，因機械故障失去動力無法航行，隨浪湧推至岸邊擱淺，於等待救援過程中，該船船長意外落海，待尋獲時已罹難。本案無改善建議，歸類為第 3 級水路事故。

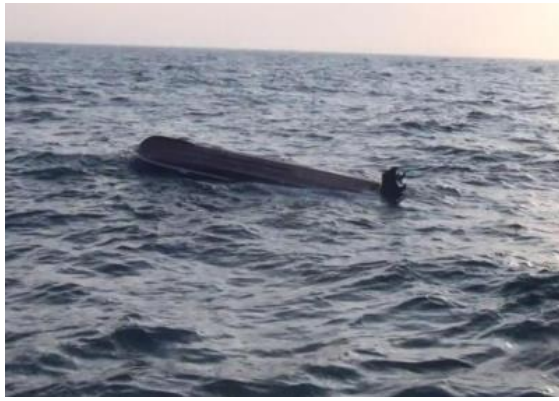
圖 2.2.2-22 得榮漁船

得榮漁船遭浪擊翻覆，造成船長罹難及 1 名船員失蹤。本案無改善建議，歸類為第 3 級水路事故。

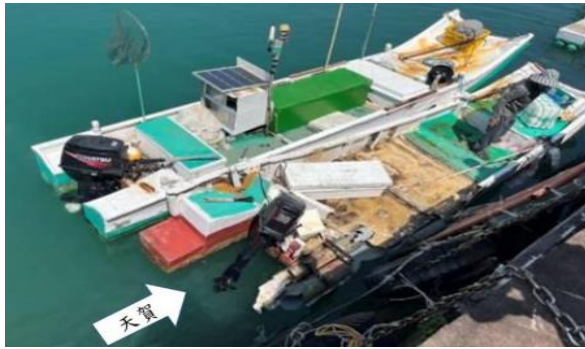
圖 2.2.2-23 天賀號漁筏

民國 111 年 3 月 2 日約 0955 時，一艘國籍漁船建福發 3 號，總噸位 42.28，漁船統一編號 CT3-4284，船上載有 4 名人員，包括 1 名本國籍船長、1 名本國籍船員及 2 名印尼籍船員。一艘國籍漁筏天賀，漁筏統一編號 CTR-PT3821，船上載有 1 名本國籍船長，兩船於距離屏東縣東港漁港外約 7.7 哩處碰撞，碰撞後建福發 3 號無損傷，天賀船艙受損，天賀船長落水後罹難，本案無油污污染情事。

加強宣導國籍漁船於海上航行時，駕駛臺當值船員需保持正確瞭望，以及了解可能碰撞之潛存危險因素，以避免事故發生。

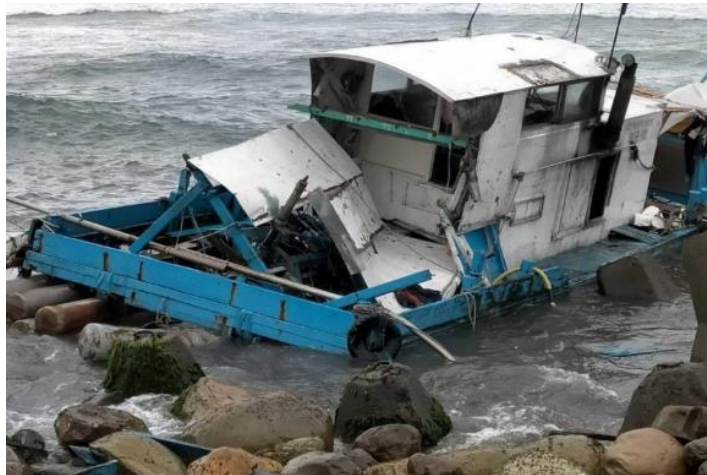
圖 2.2.2-25 偉奇漁筏受損及擱淺照片

報案，立即派員趕赴現場應處；約 0123 時，第一岸巡隊人員抵達現場並回報船長與 1 名船員自行游泳上岸。約 0250 時，第一岸巡隊人員與消防局救護人員將另 1 名落水船員救起（事後調查該船員非屬乘客，亦無船員證書）；約 0300 時，送杏和醫院施救，當日約 0340 時，院方宣告該名人員經搶救後不治。當日約 1308 時，該漁筏船主赴現場處理殘骸，本案無發現漏油情事。

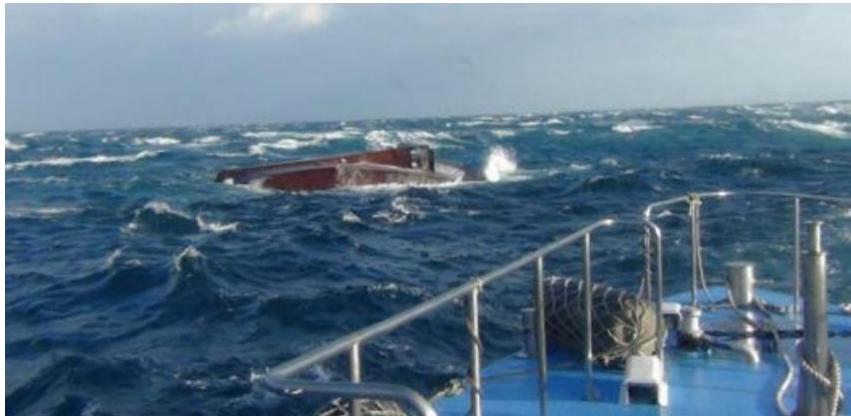
圖 2.2.2-26 新豐盈 86 翻覆照片

CT3-3716，船上載有本國籍船長 1 名及船員 1 名、外籍船員 3 名，共計 5 名。約 0451 時，新豐盈 86 從宜蘭縣頭城鎮大溪漁港出港前往新北市貢寮區澳底外海作業。約 0620 時，航行經過新北市貢寮區三貂角東邊外海約 2 哩處時突遇大浪，導致船身進水及翻覆，船長及 4 名船員隨後由友船救起。約 1000 時，新豐盈 86 漁船於三貂角東邊外海約 2 哩處完全沉沒。約 0642 時，海巡署接獲民眾報案，隨後派遣三艘巡防艇前往現場救援及協助處理，本案無人員傷亡及發現漏油情事。

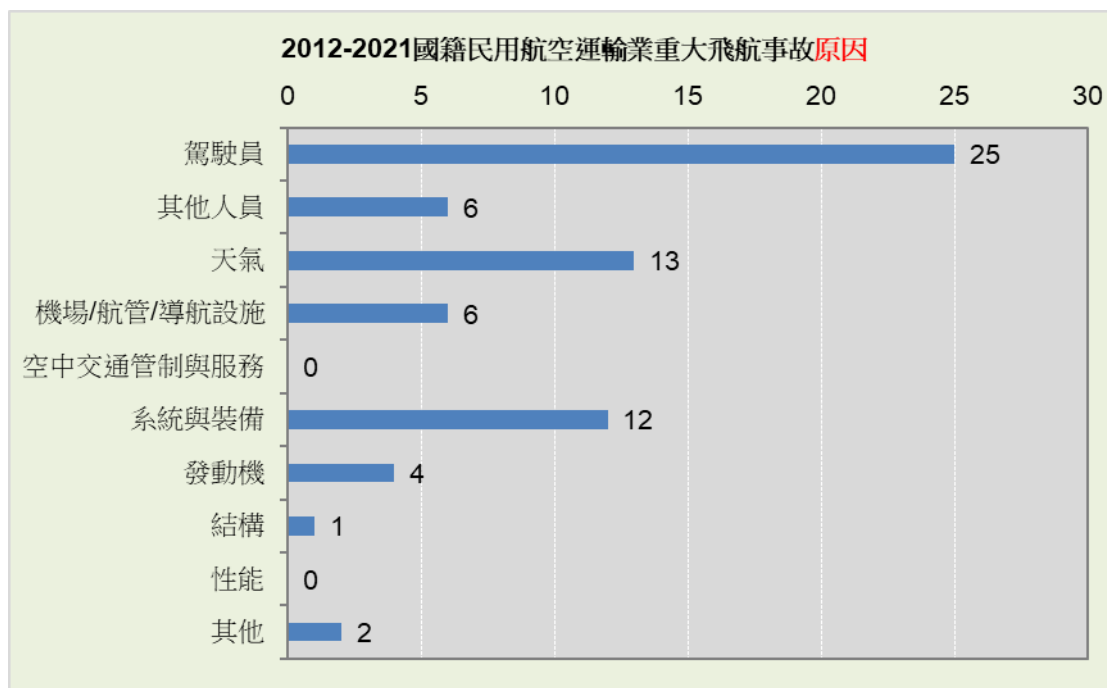
圖 3.1-7 國籍民用航空運輸業重大飛航事故原因統計

美國國家運輸安全委員會 (NTSB) 對飛航事故原因 (causes/factors)，概分為「與人相關」、「與環境相關」及「與航空器相關」三大類。統計結果顯示，我國近 10 年 46 件民用航空運輸業飛機重大飛航事故發生原因分類當中，以「與人相關」計 31 件，佔 67.4%最高(其中 54.3%與駕駛員有關，13%與維修、地勤及客艙等其他人員有關)；「與環境相關」計 19 件，佔 41.3%次之(其中 28.3%與天氣有關，13%與機場/航管/導航設施有關)；「與航空器相關」計 17 件，佔 37%(其中 26.1%與系統與裝備有關，8.7%與發動機有關，2.2%與結構有關)，其他因素計 2 件，佔 4.3%，如圖 3.1-7 所示。

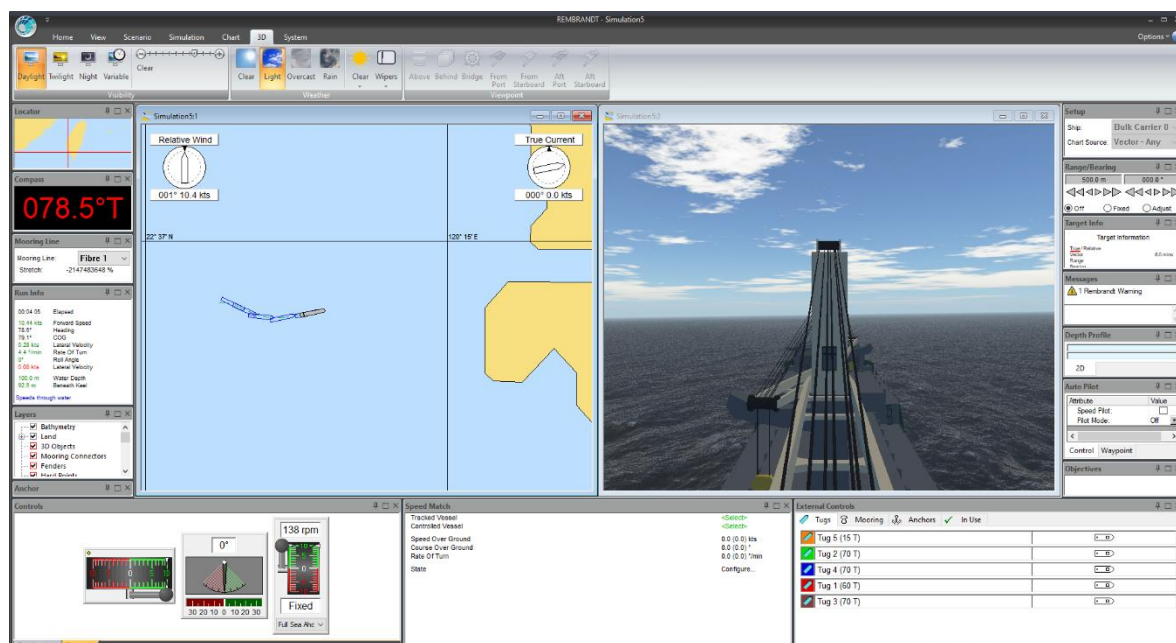
圖 4.4.2-1 即時操船模擬系統畫面

國調查單位採用，可將事故案件進行 3D 重建及模擬，如圖 4.4.2-1 所示。模擬結果可與本會已建置之海事事故資料分析系統（Marine Accident Data Analysis Suite, MADAS）整合，與 VDR、ECDIS、AIS、VTS、GPS 資料同步呈現於單一 2D 畫面上進行重播，更全面的擴充本會水路調查能量。

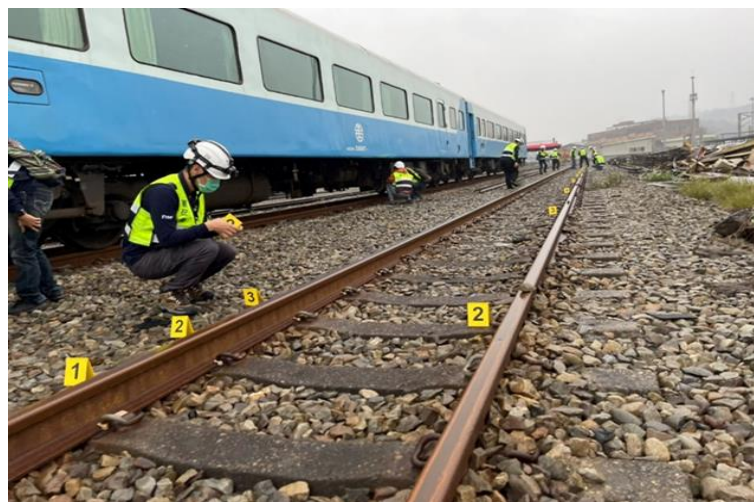
圖 5.1-4 陸路事故快速測繪演練

為提升本會運輸事故調查工程能量，並精進本會調查人員事故現場量測技術，於臺鐵七堵站租借兩輛客車車廂，進行事故模擬實地演練。演練計畫為調查人員持本會既有之各型測繪裝備，進行現場車輛及軌道區證物座標定位與量測工作，內容包括 LiDAR 掃描儀、360 環景相機、GoPro 運動攝影機、高精度衛星定位儀、軌距水平量測、鋼軌磨耗量測、轉向架軸溫探測及車廂尺寸量測等，將量測成果整合進 3D GIS 地理資訊平台 TerraExplorer，並發布給參與之調查人員，以利後續分析作業，此演練可提升本會調查人員對於事故現場之重點量測、證物蒐集之能量。
