112年鐵道安全管理研討會

鐵道虛驚及異常事件管理實務

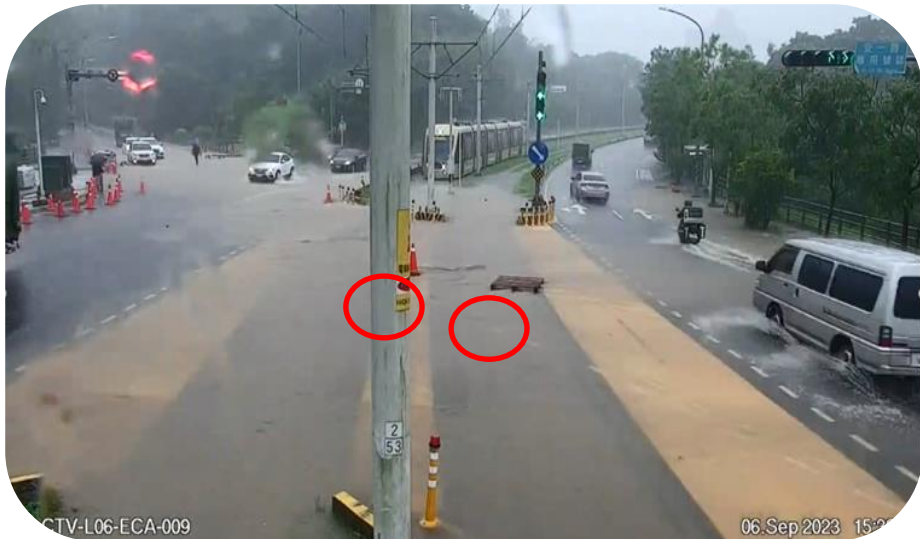
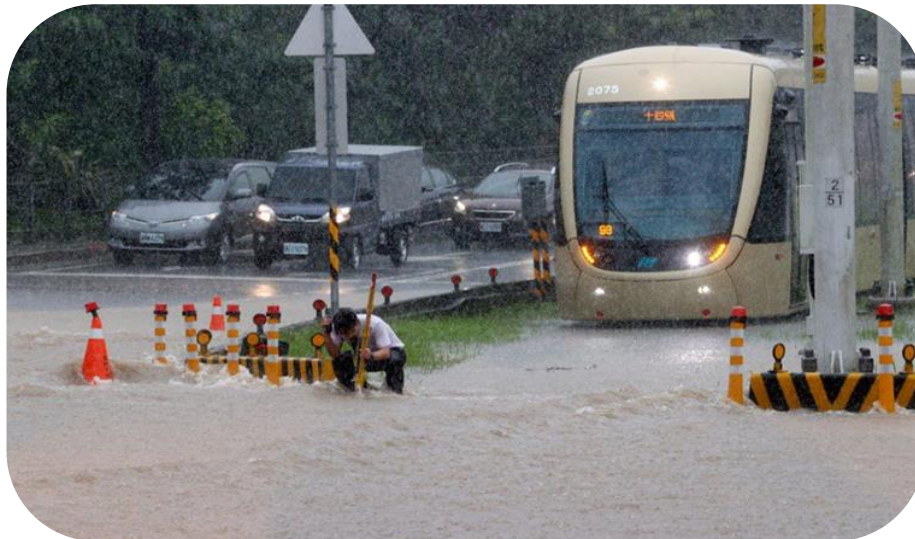
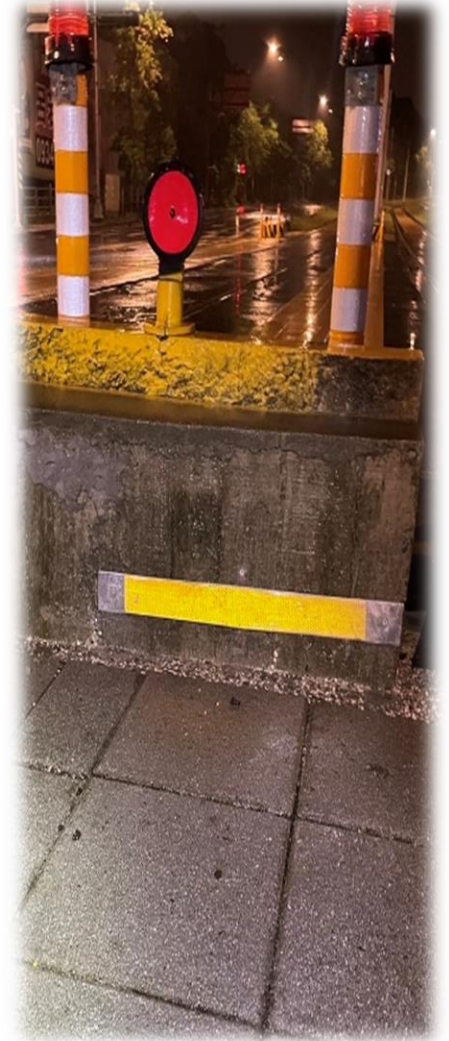
- 障礙物影響列車運行。
- 路面積水深度疑似過高。
- 司機員回報量測結果上下行軌道積水深度皆已超過60mm，OCC安排降級運轉。
- 司機員目視判別不需下車量測積水深度

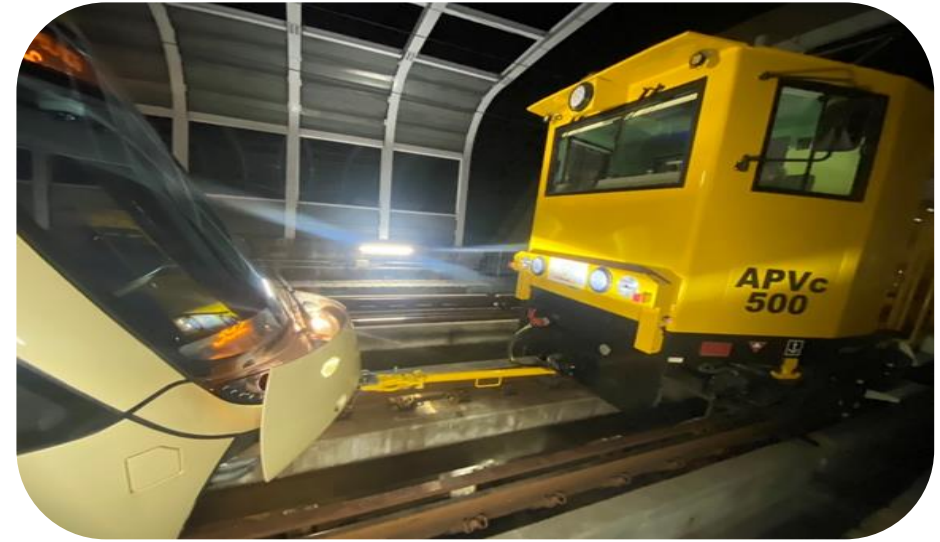
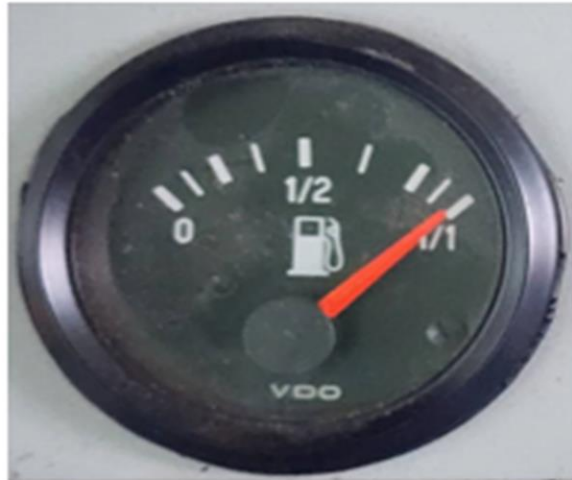
軌道工程車故障事件

- 工程車行前檢查儀表顯示正常，於站間回報列車故障無法移動，查係工程車燃油耗盡。
- 工程車補充燃油後仍無法發動，行控安排列車聯結拖回機廠。

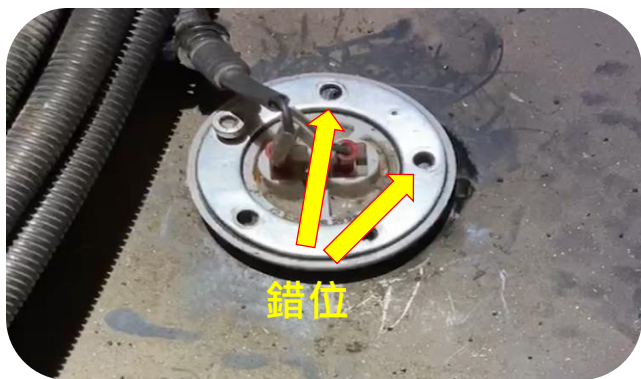
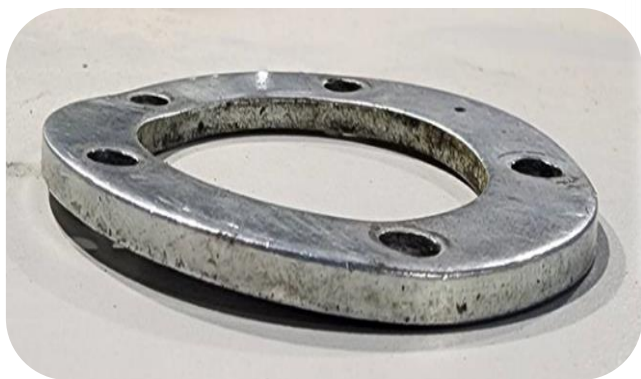
- 回廠檢修發現工程車油箱浮筒固定座螺絲有歪斜及未鎖固情形。
- 取出油箱浮筒發現浮筒卡於油箱內壁，造成無法正常隨油面浮起/下降，影響油錶之正常油量顯示。

浮筒固定座螺絲孔有錯位情形 浮筒不鏽鋼固定座板片歪斜

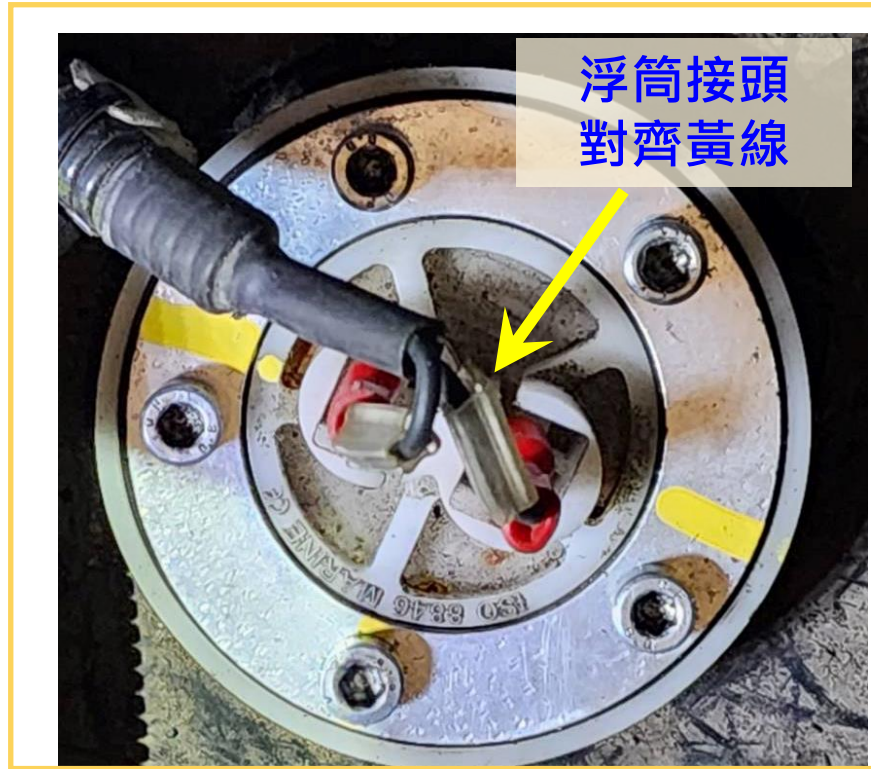
- 於油箱浮筒固定座上方標記以確認浮筒位置。
- 訂定工程車油料採購機制，並將工程車油錶程度納入工程車出車檢查項目。
