國家運輸安全調查委員會

調查報告

安捷飛航訓練中心股份有限公司 AFA72 航班

於下降階段發動機失效迫降於高雄國際航空站

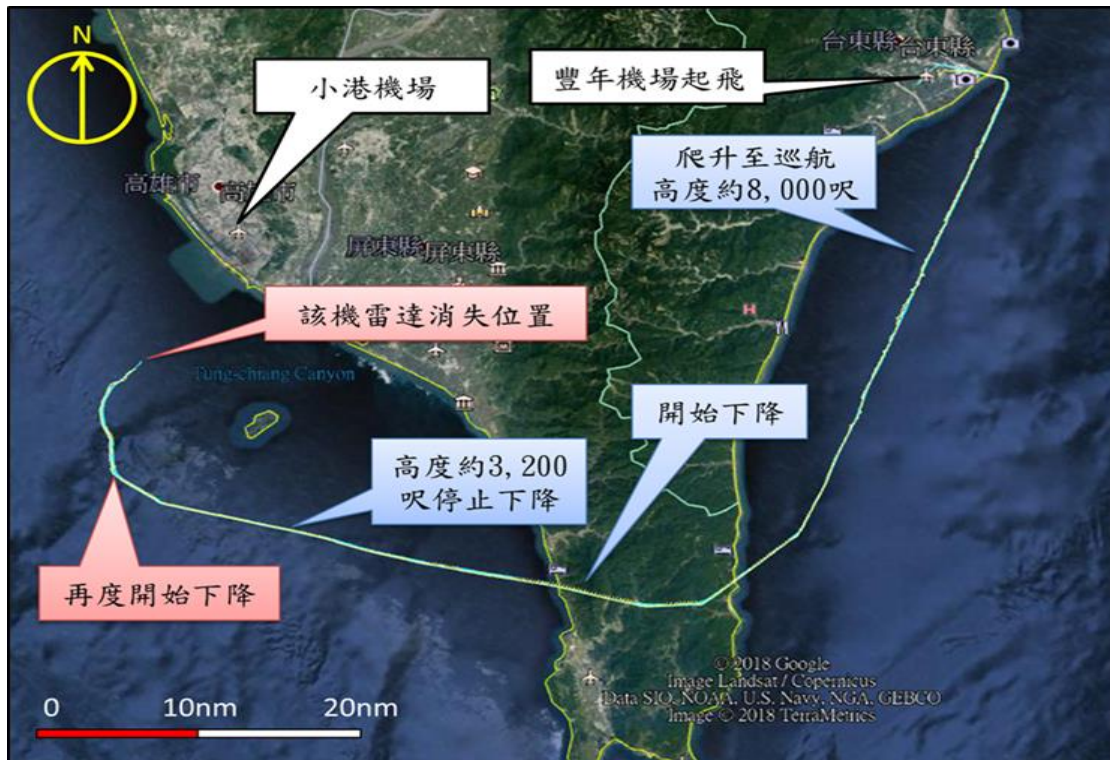
圖 1.11-1 MSTS 平面航跡

依據 MSTS 資料，當日 1622 時事故機從豐年機場 04 跑道起飛，1635 時爬升至巡航高度 8,000 呎。該機於 1647:22 時通過屏東縣竹坑村附近山區後開始下降高度，1655 時於小港機場南方約 22 哩、小琉球南方約 7.6 哩處停止下降並維持高度 3,200 呎。1700:56 時再度開始下降並持續至 1705:50 時 MSTS 停止記錄為止，停止記錄位置為北緯 22 度 24 分 16.02 秒、東經 120 度 13 分 54.80 秒、高度 606 呎，位於小港機場 09 跑道南偏西方約 12 哩處。圖 1.11-1 為 MSTS 平面航跡圖。圖 1.11-2 為 MSTS 高度及地速變化圖。

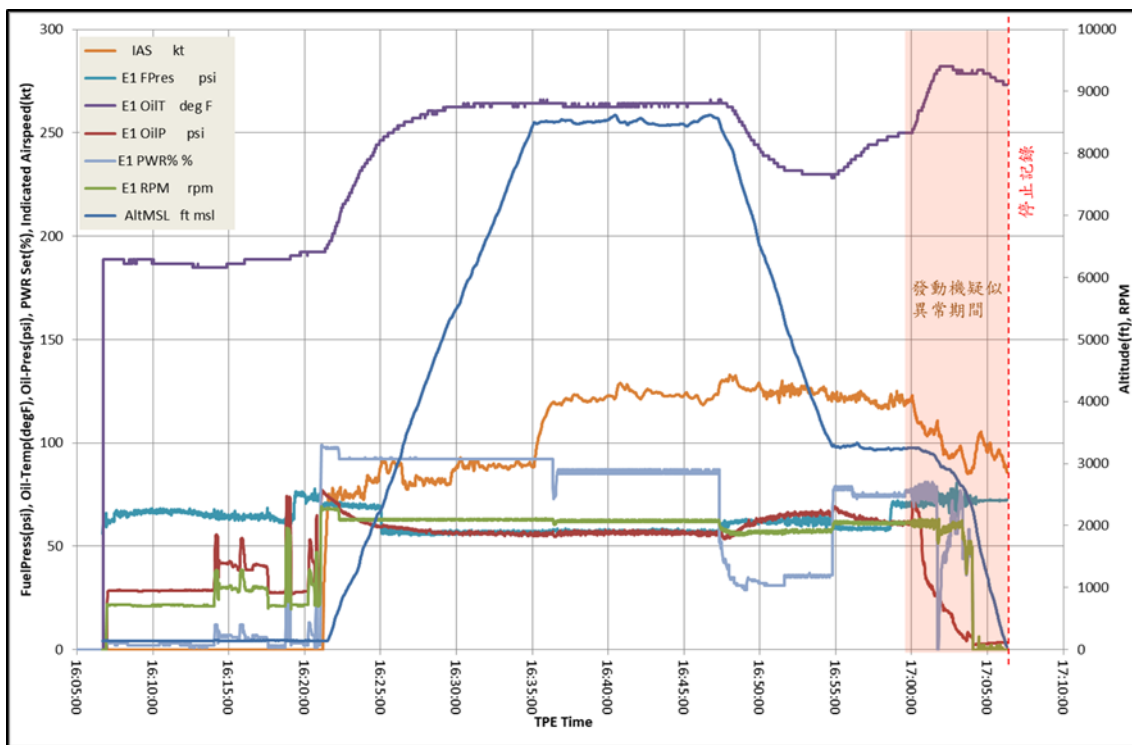
圖 1.11-3 該機 G1000 紀錄參數（事故航班）

1. 事故當日，該機於臺北時間 1622 時自豐年機場 04 跑道起飛，1635 時到達巡航高度約 8,000 呎，1655 時下降至約 3,200 呎高度後停止下降。
2. 1655 時至 1700 時滑油溫度自華氏 230 度上升至華氏 250 度，滑油壓力自 68.5 psi 下降至 61.2 psi，期間除燃油壓力於 1658:35 時在 10 秒間於 58.5 psi 上升至 71.6 psi 之外其他發動機相關參數無較大變化。
3. 1700:01 時至 1700:07 時，滑油壓力自 61.7 psi 上升至 76.3 psi，之後開始持續下降。
4. 1700:07 時至 1701:40 時，滑油壓力自 76.3 psi 下降至 25.7 psi，滑油溫度自華氏 252 度上升至華氏 280 度，發動機轉速之波動自原本平均 2,020 rpm 至 2,060 rpm 之間，擴大至 1,980 rpm 至 2,100 rpm 之間振盪，動力設定之波動自原本的 74% 至 76% 之間，擴大至 72% 至 81% 之間，該機高度自 3,248 呎下降至 3,064 呎，空速自 122.6 浬/時下降至 108.8 浬/時。
5. 1701:40 時至 1701:44 時之間，動力設定自 75% 下降至 0%，發動機轉速自 1,979 rpm 下降至 1,766 rpm，燃油消耗量自 6.58 gph 下降至 0 gph，燃油壓力自 71.4 psi 上升至 73.3 psi，滑油壓力自 25.7 psi 下降至 24.9 psi，滑油溫度維持華氏 280 度。
6. 1701:44 時至 1704:01 時之間，滑油溫度維持在華氏 279 至 282 度之間，滑油壓力自 24.9 psi 下降至 5.8 psi，該機高度自 3,044 呎下降至 2,263 呎，空速自 107.8 浬/時下降至 88.3 浬/時，此期間動力設定在 70% 至 0% 之間來回，發動機轉速於 1,250 rpm 至 2,050 rpm 之間變化。

7. 1704:02 時，動力設定與發動機轉速同時降至 0% 與 0 rpm，滑油壓力 4.57 psi，滑油溫度華氏 279 度，燃油壓力 70.9 psi，該機高度 2,253 呎，空速 88.1 浬/時。
8. 1704:03 時至 1706:17 時之間，該機動力設定與發動機轉速維持 0% 與 0 rpm，該機高度自 2,237 呎下降至 48 呎，空速自 87.7 浬/時下降至 85.6 浬/時，此期間於 1704:25 時發動機轉速升至 206 rpm，2 秒鐘後回到 0 rpm，電壓同步由 24.3 V 下降至 23.3 V 後回到 24.3 V。
9. 1706:17 時，G1000 停止記錄，此時該機位置北緯 22 度 24 分 16.02 秒、東經 120 度 13 分 54.80 秒，空速 85.6 浬/時，航向 29.5 度，俯角 3 度，左坡度 1 度，高度 48 呎，下降率 683 呎/分。

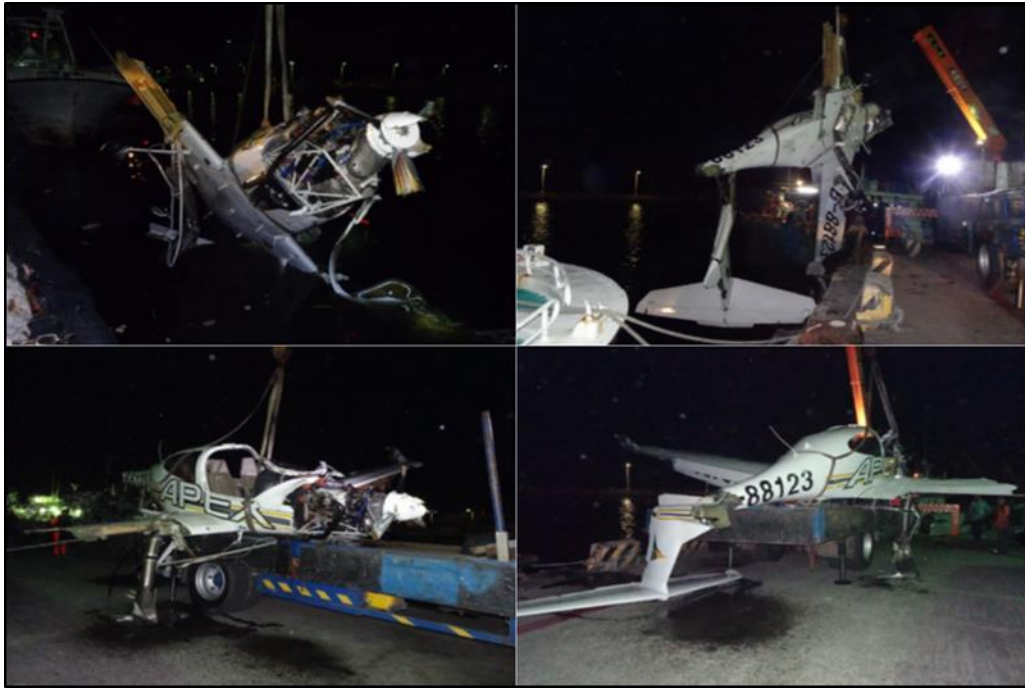
圖 1.12-1 事故機殘骸自水中吊起

依據駕駛員訪談資料航機迫降海面時機體仍完整，本會於民國 107 年 7 月 15 日接獲通報，屏東縣漁民撈獲安捷 AFA72 事故機殘骸。因事故機遭漁船拖網纏住後，自外海拖行至東港鹽埔漁港，途中部分機體及零件遭受水流衝擊損毀或遺失。殘骸於撈起時，左翼除翼尖小翼（winglet）遺失外大致完整，右翼部份斷裂脫離，部分仍與機身相接；機尾（empennage）裂斷，內部操控連桿及線路使其與機身仍連接；前座艙門（canopy）門框損毀，明膠玻璃破裂，大部分遺失；後座艙門遺失（詳圖 1.12-1 及圖 1.12-2）。3 片螺旋槳皆自槳葉中段部位斷裂（詳圖 1.12-3）。後座艙兩門門孔無異常損壞，機門上兩絞鍊斷裂，艙門支撐桿與後座艙門脫離遺留於機身上（詳圖 1.12-4）。主要殘骸包含主機身、左右機翼以及機尾部分送往豐年機場存放（詳圖 1.12-5）。

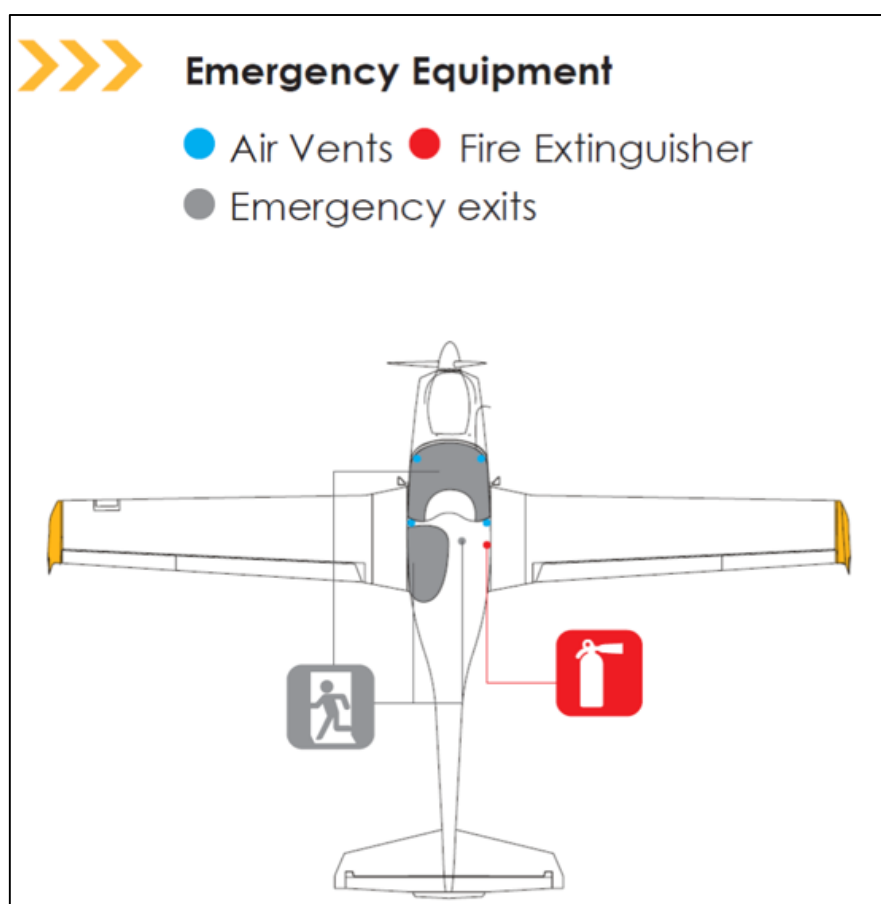
圖 1.15-1 緊急裝備及出口

學習駕駛員乙訪談資料顯示，當飛機撞擊到海面上時，幾乎是毫髮無傷，也知道要解開安全帶準備逃生，由於坐在後座，飛機撞擊時機頭開始進水，飛機以相當快的速度下沉，學習駕駛員乙解開安全帶的當下，因為前方的海水不斷朝後面灌進來使其無法以穩定的姿態離開後座。艙內一片漆黑，因水由前方傾注，難以由前方脫逃，便想由旁邊側門出艙，起初用手觸摸確定自己是在左邊的位置，接著一度嘗試拉逃生門，學習駕駛員乙清楚地記得開啟艙門的 3 個步驟，第一是按壓第一道卡榫解開固定鎖，第二是拉起把手，第三是將把手向外推，也確實按記得的步驟執行解鎖，但卻無法將後座艙門推開，研判可能因外部海水的壓力所致。學習駕駛員乙二度嘗試該程序都無法將後座艙門推開，此時已噙了兩口水，便試圖尋求其

他可能因衝擊時造成的開口逃生，於是往另一邊摸索（右邊），最後在前座艙兩個椅子中間發現一個洞口，便試著由洞口逃脫，且順利鑽出駕駛艙，此時飛機已完全沒入水中。學習駕駛員乙知道要往水面上游，但四周漆黑的海水中無法辨識方向，猛然看到上方有一微亮光點，透過機身白色部分的反光判斷是海面方向，便盡力游出海面。事後學習駕駛員乙表示此次海上迫降漏了某些步驟，包括迫降前要先解開門門，若機身已進入水中是無法推開的，第一時間前座艙已經完成解鎖動作，而學習駕駛員乙並未料及須事先解開門門，再者座位於右後席，在繫著安全帶的情況下是無法觸及左後艙門將門把解鎖。

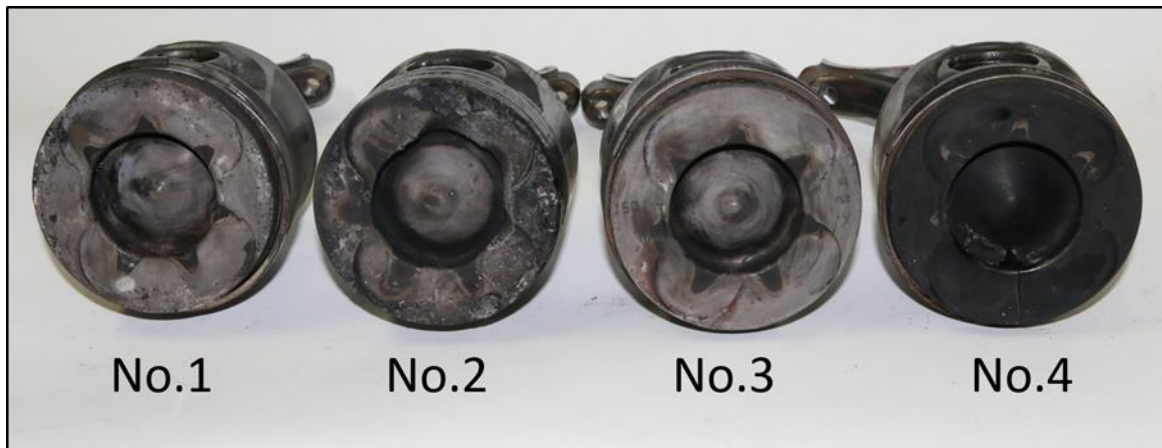
圖 1.16-8 第 1 缸至第 4 缸活塞

由左至右依序為第 1 缸至第 4 缸活塞自發動機卸除後情形，如圖 1.16-8。
