# 國家運輸安全調查委員會

## 重大運輸事故 調查報告

中華航空公司 CI6844 班機

於桃園機場 05L 跑道降落時落地過早

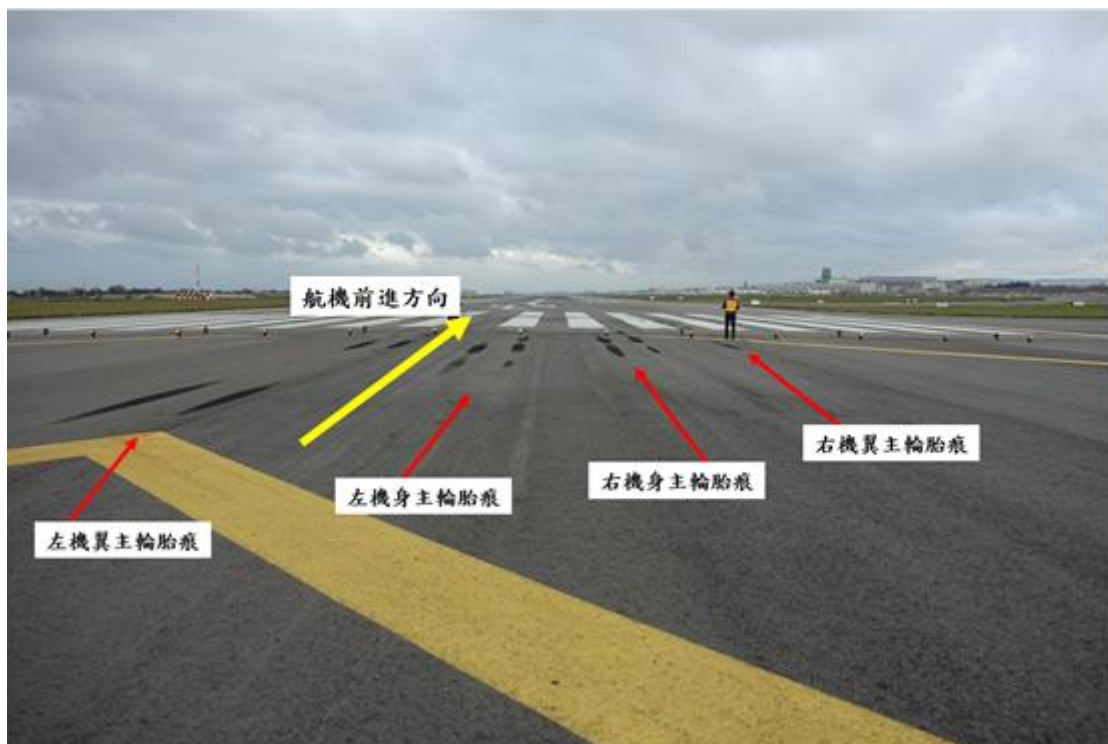
圖 1.12-3 事故現場圖

- 於 05L 跑道頭前區域約 21 公尺處發現該機左側 1、3 號主輪之胎痕軌跡。
- 1 具 23R 跑道末端燈以及 2 具 05L 跑道頭燈全損，編號分別為 REND201-015、RTH101-006、RTH201-005，先遣小組到現場時上述損壞邊燈已修復，桃機公司提供其中 3 具燈具損壞照片如圖 1.12-2，事故現場圖如圖 1.12.3。
- 量測結果經與 Google 及航拍圖套疊後如圖 1.12-4。
