0207 Sky Arrow 55 遙控無人機重大運輸事故調查報告

調查報告編號： TTSB-AOR-20-08-002

發布日期： 中華民國 109 年 8 月 24 日

事故發生日期與時間： 中華民國 109 年 2 月 7 日 1013 時

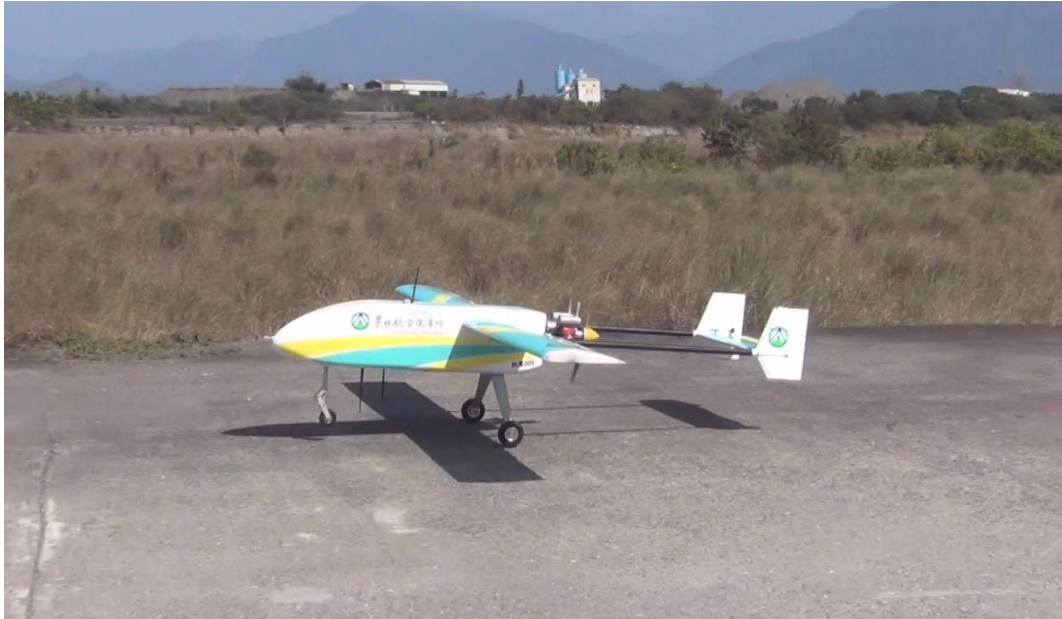
圖 2-1 事故機資料照片

該機為經緯公司設計、製造之無人飛機，機身長 2.5 公尺、翼展 3 公尺，外型如圖 2-1 所示，詳細性能規格詳 3.5 節。該機於 109 年 1 月 31 日首航，2 月 5 日初次搭載任務酬載測試，至本事故前總飛行時數為 12 小時 26 分、總落地次數 8 次。

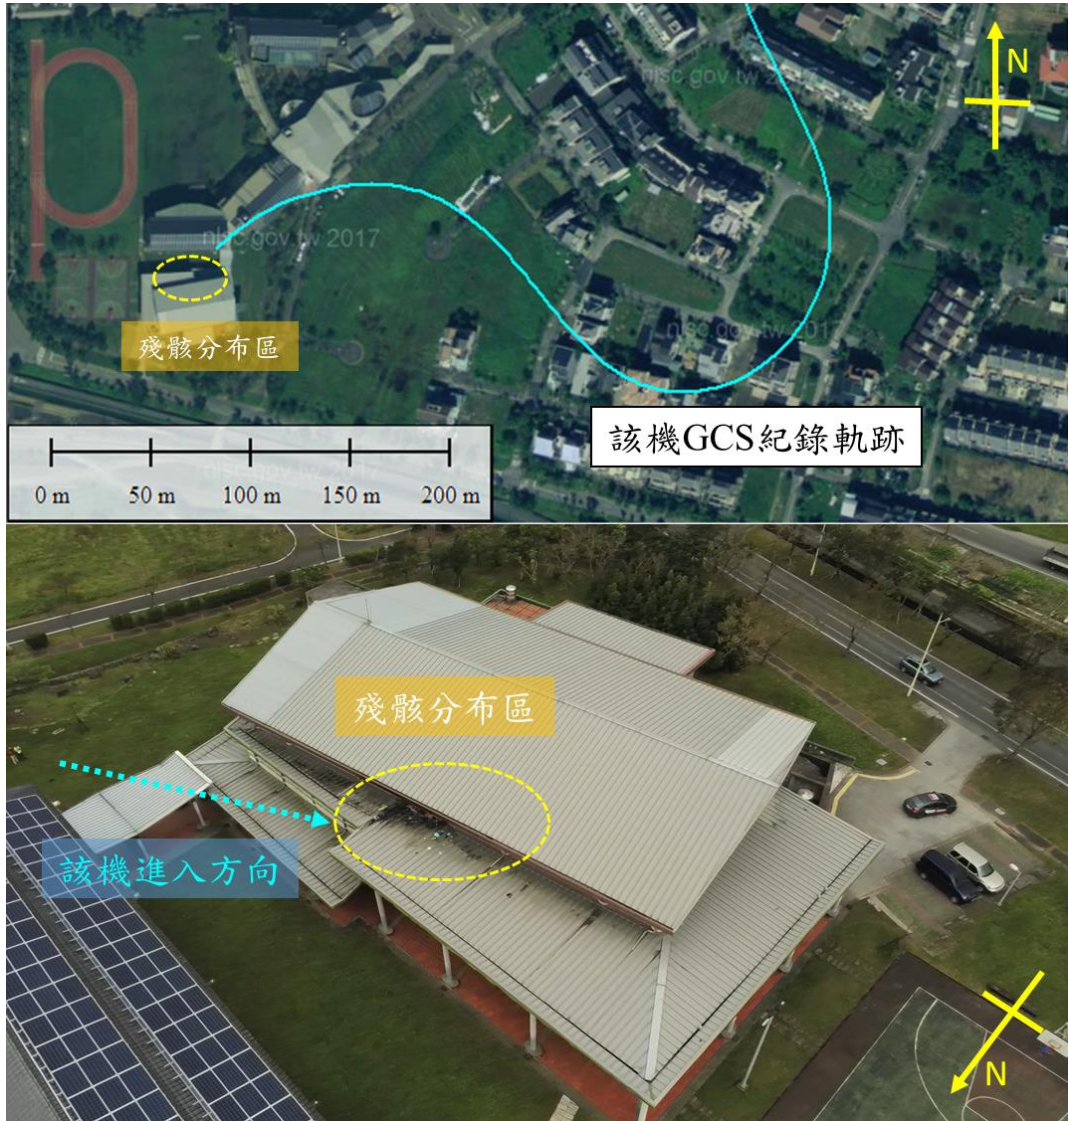
圖 3.2-1 事故現場所在位置

事故現場位於飛行場之 GCS 東南方約 720 公尺處之凱旋國中體育館屋簷，如圖 3.2-1，量測主殘骸分布區位置於 E 121°45'22.33"、N 24°43'29.53"，殘骸分布情形如圖 3.2-2，其中前起落架卡著於第一撞擊點之屋頂鐵皮破損處內，主要機身及主翼結構因撞擊後燒毀，引擎被覆蓋於機身殘骸下方，尾翼總成包含雙尾管、雙垂直尾翼及水平尾翼因撞擊解體，與機身蓋板等較輕之碎片分布於主殘骸西側，主輪、電池模組及破碎之複合材料蒙皮等較小殘骸分布於更外側。

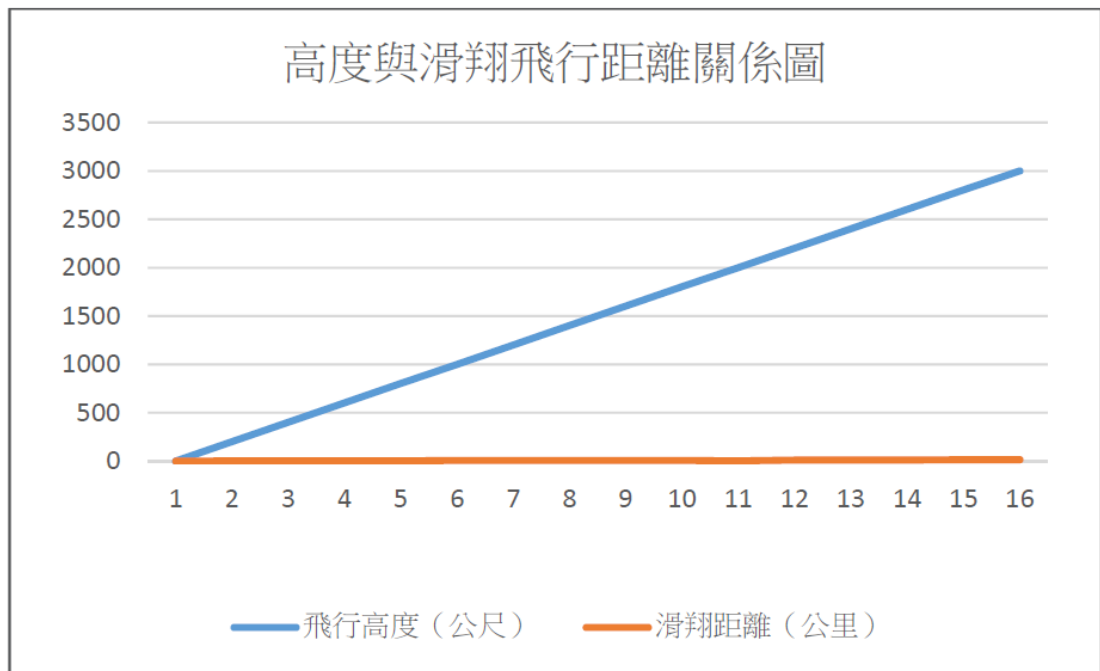
圖 3.5-1 高度與滑翔飛行距離關係圖

公里/時，失速速度分別為 65 公里/時（重量 25 公斤）及 71 公里/時（重量 30 公斤），升限 4,000 公尺，升降速率限制 10 公尺/秒，抗風能力可達瞬間陣風蒲福風級 8 級風力（不含）以下，即該機可抵抗最大達 62 公里/時之陣風，最大續航力 4 小時，標準任務滯空時間 2.5 小時以內，引擎失效後之滑降比約為 1:5，如圖 3.5-1（手冊中此圖僅註解「實際曲線將視酬載重量大小略作調整」，未提供無動力時之最佳滑翔速度）。
