國家運輸安全調查委員會

調查報告

中華航空公司 CI202 班機

於松山機場落地時多重系統失效

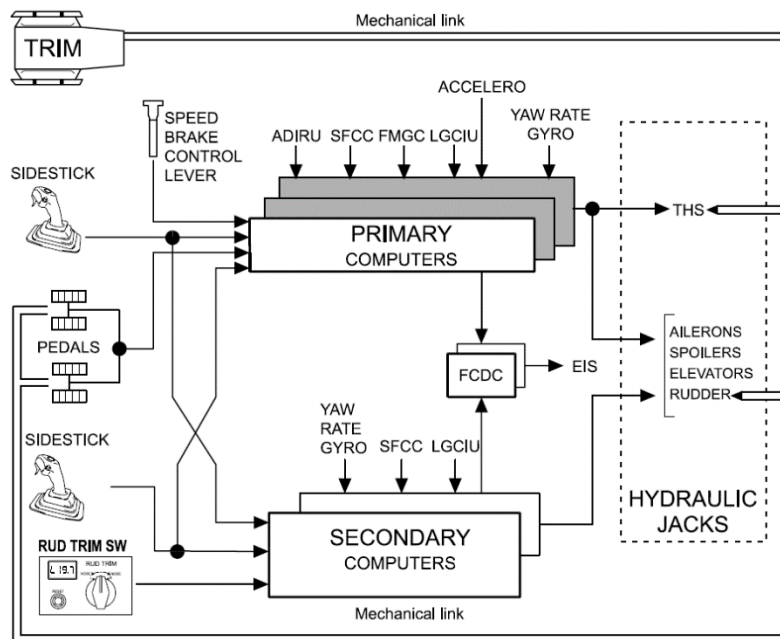
圖 1.6-7 EFCS 系統簡圖

EFCS 系統中，飛行控制由 5 具飛控電腦管理，如圖 1.6-7 所示，其中包含 3 套 FCPC (或稱 PRIM)，及 2 套次飛控電腦 (flight control secondary computer, FCSC，或稱 SEC)。

兩套 FCSC 僅能處理直接邏輯，如果 3 套 FCPC 全部故障，任一 FCSC 均可接替成為主控電腦。

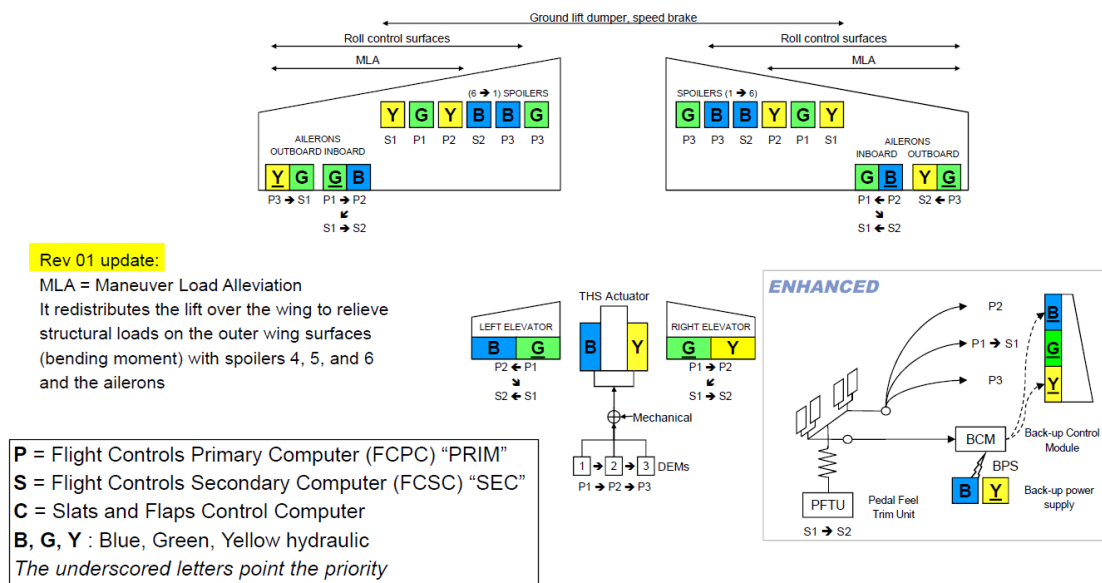
圖 1.6-9 FCPC 與飛行伺服控制系統示意圖

每個 FCPC 最多可以控制八個伺服迴路，同時每個 FCPC 在常態邏輯下都可以提供對飛機的完整控制，如圖 1.6-9 所示。主控電腦藉由比較檢查監視通道的命令，做為自我功能監測。若主飛控電腦（FCPC1）檢測發覺本身故障時，便將轉移控制權到下一套飛控電腦（FCPC2）。若 FCPC2 檢測發覺本身故障時，便將轉移控制權到第 3 套飛控電腦（FCPC3）。

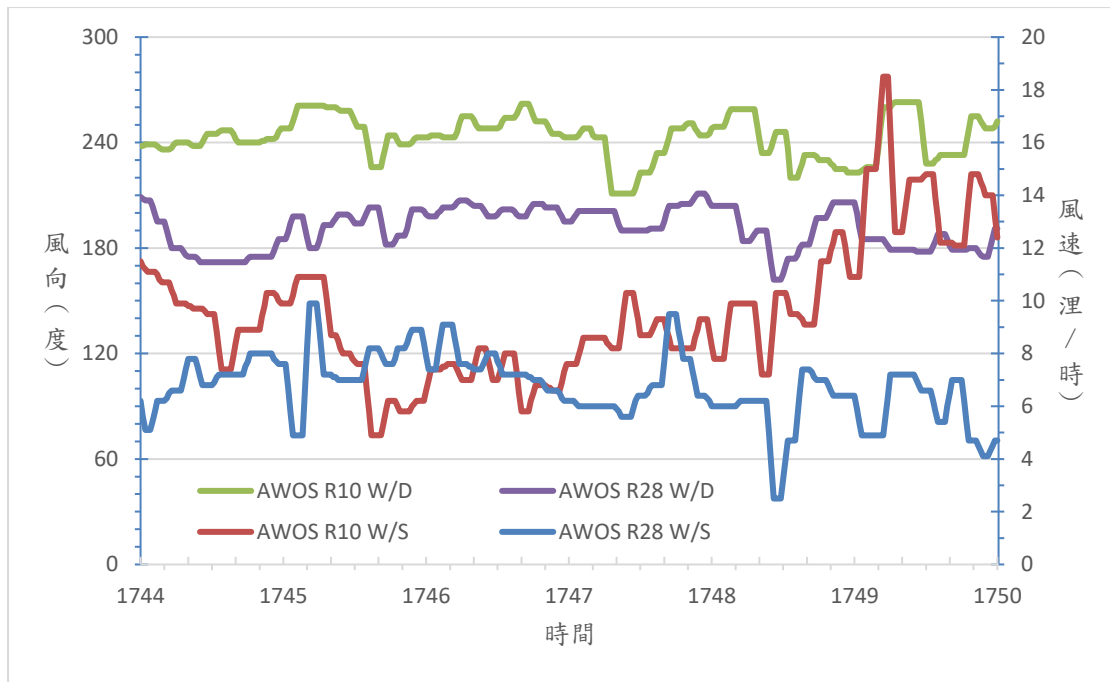
圖 1.7-4 AWOS 風向風速

松山機場地面自動氣象觀測系統（automated weather observation system, AWOS）與 LLWAS 風向風速計之設置地點如圖 1.7-3，1744 時至 1750 時 AWOS 之即時風向風速如圖 1.7-4 所示，A 自 1746:36 時（該機無線電高度約 200 呎）至 1747:36 時（該機停止），AWOS R10 風向為 210-260 度，風速 6-10 哩/時；AWOS R28 風向為 190-210 度，風速 6-7 哩/時。LLWAS 相關風向風速計之紀錄資料詳附錄 1。

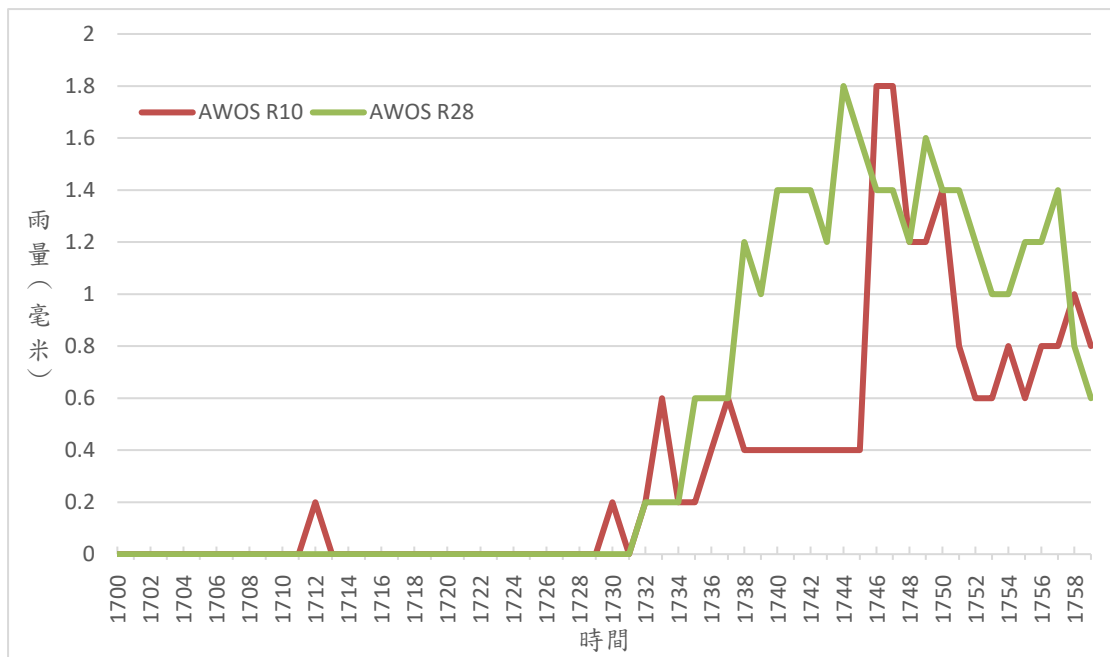
圖 1.7-5 AWOS 降水量

事故前 6 分鐘 AWOS R10 累積降水量 5.2 毫米（大雨）、AWOS R28 累積降水量 8.8 毫米（大雨），如圖 1.7-5 所示。

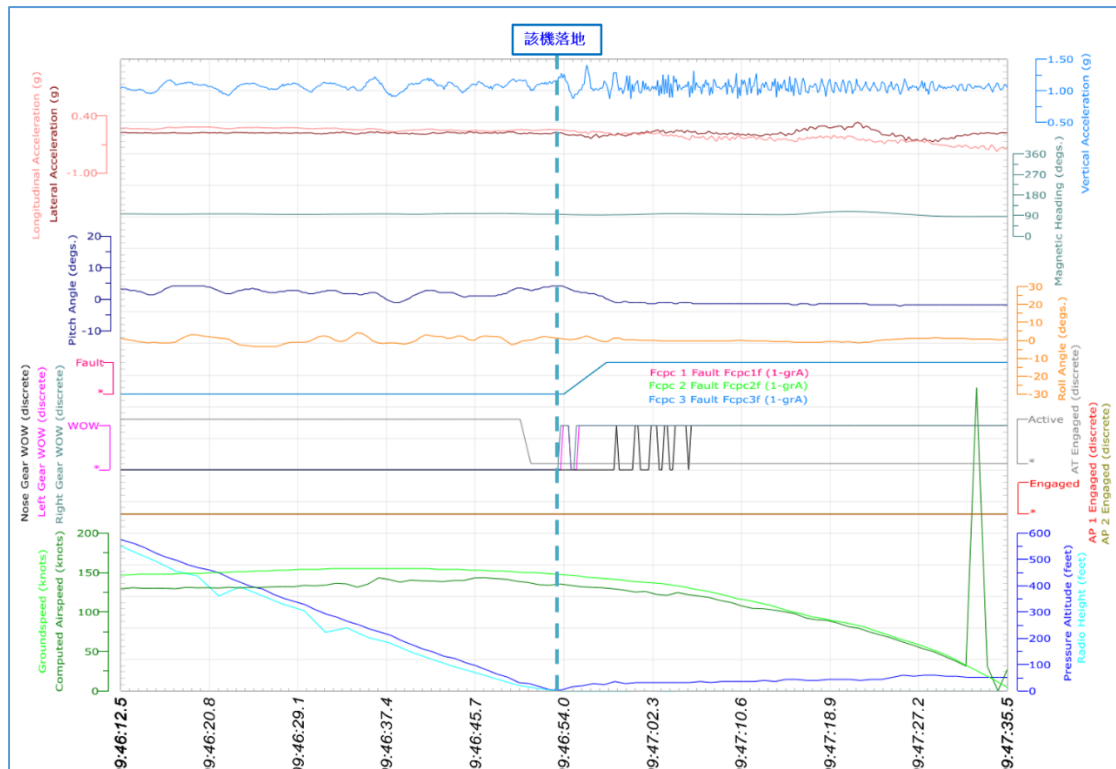
圖 1.11-2 落地階段基本參數圖 (RA 200 呎以下)

航機落地至停止過程中，部分地面擾流板觸地後展開又立刻收回，反推力裝置全程未作動。
