國家運輸安全調查委員會

重大運輸事故調查報告

佳樂達 279-VV 遊覽車重大公路事故

報告編號：TTSB-HOR-21-12-001

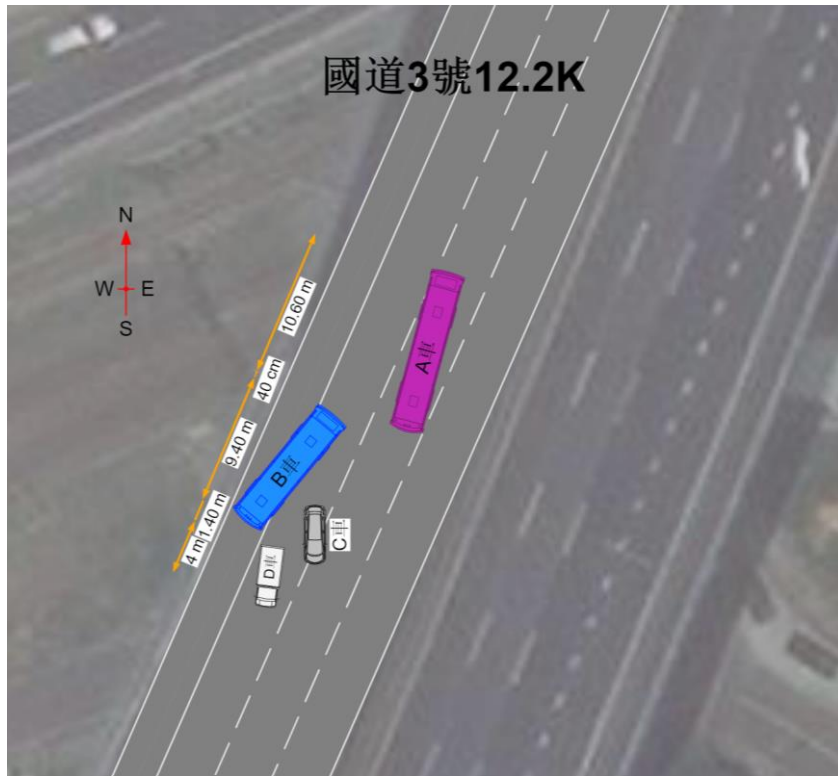
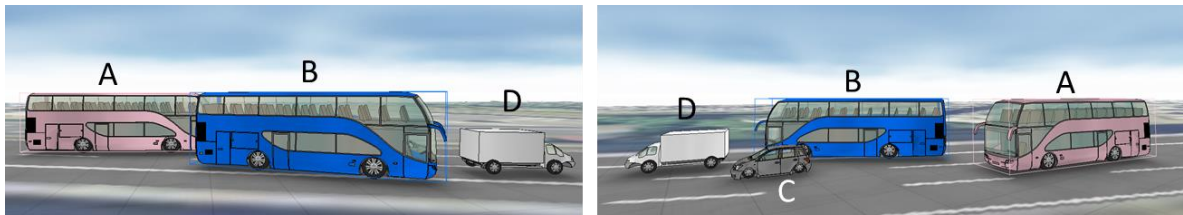
圖 1.3-2 各車輛相對位置圖

事故當時，事故車輛撞擊前方首都客運公車，造成事故車輛前方擋風玻璃破損、車燈損壞、下方保險桿變形破損、駕駛座遭擠壓變形，事故車輛內第 1 排座椅因撞擊與現場救援破壞，後移並與地板脫離，第 6 排座椅螺絲鬆脫，第 11 排座椅前傾，如圖 1.3-4 所示。

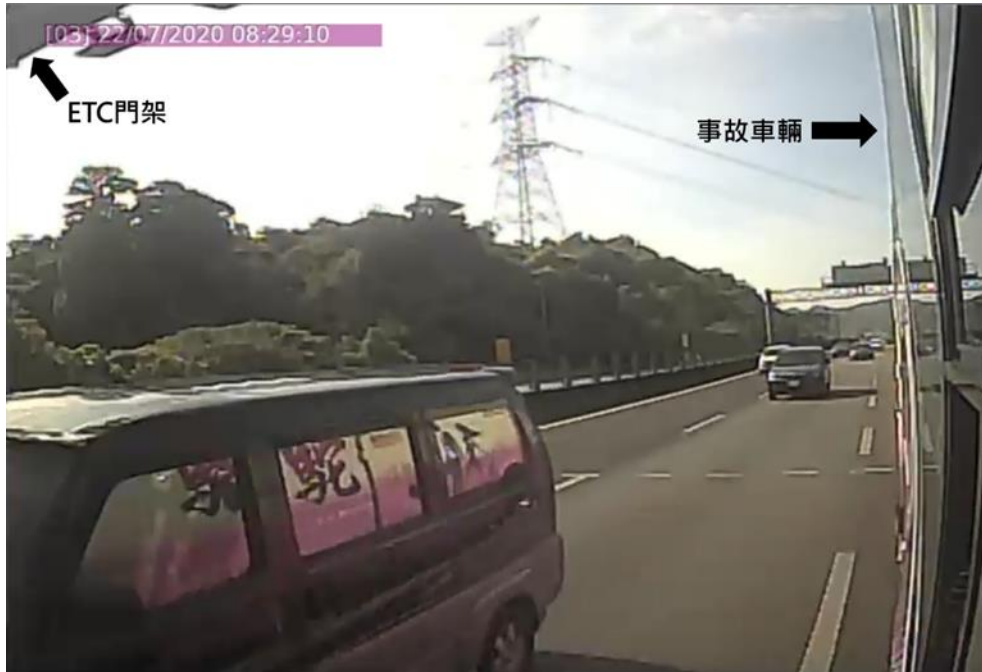
圖 1.9-2 事故車輛行經 ETC 門架影像

針對前述 2 車之影像上所顯示時間不一致狀況，本會以高速公路電子收費系統（electronic toll collection, ETC）時間為參考基準，對 2 車影像進行時間同步。查交通部高速公路局提供之車輛通行明細，事故車輛行經國道 3 號南下 11.6 公里處 ETC 門架之時間（國家標準時間）為 0825:08 時，此時事故車輛之影像顯示時間為 0829:10 時，詳圖 1.9-2，可得知事故車輛之影像時間與 ETC 門架時間相差 4 分 2 秒。依上述時間同步事故車輛行車視野輔助系統時間，可推得事故發生時間應為 0825:36 時。

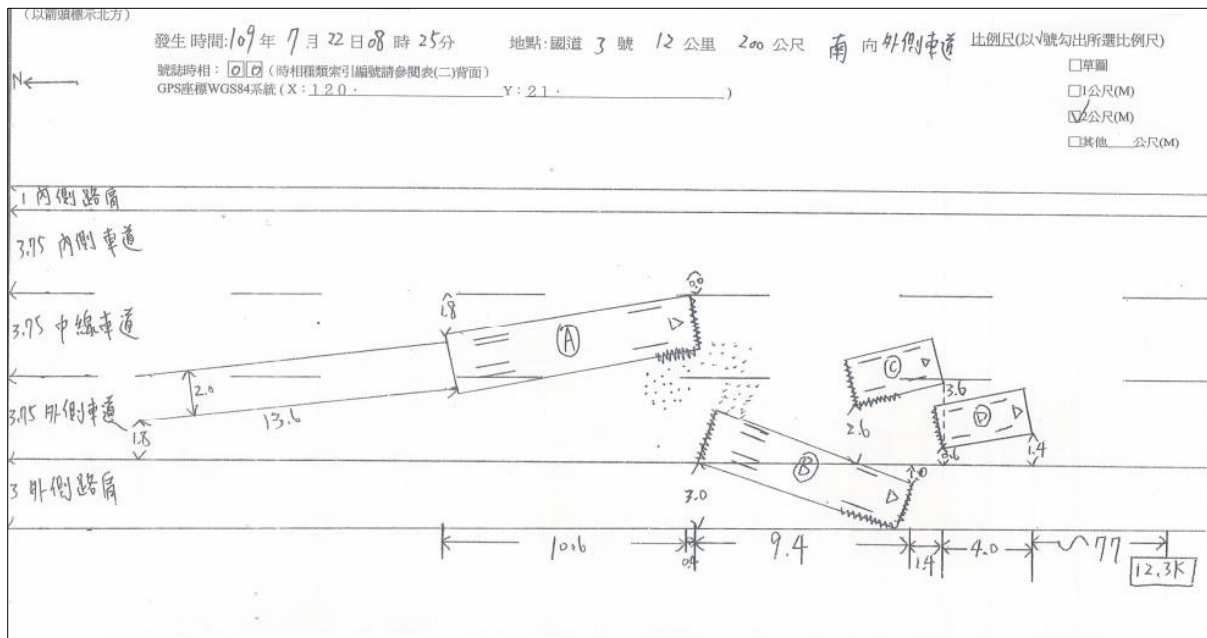
圖 1.10-1 道路交通事故現場圖

本次事故發生地點位於國道 3 號南向 12.2 公里，事故發生後國道公路警察局繪製道路交通事故現場圖，如圖 1.10-1。本會調查小組人員抵達現場時事故相關車輛已移至七堵車輛保管場，因此未進行現場測量作業。

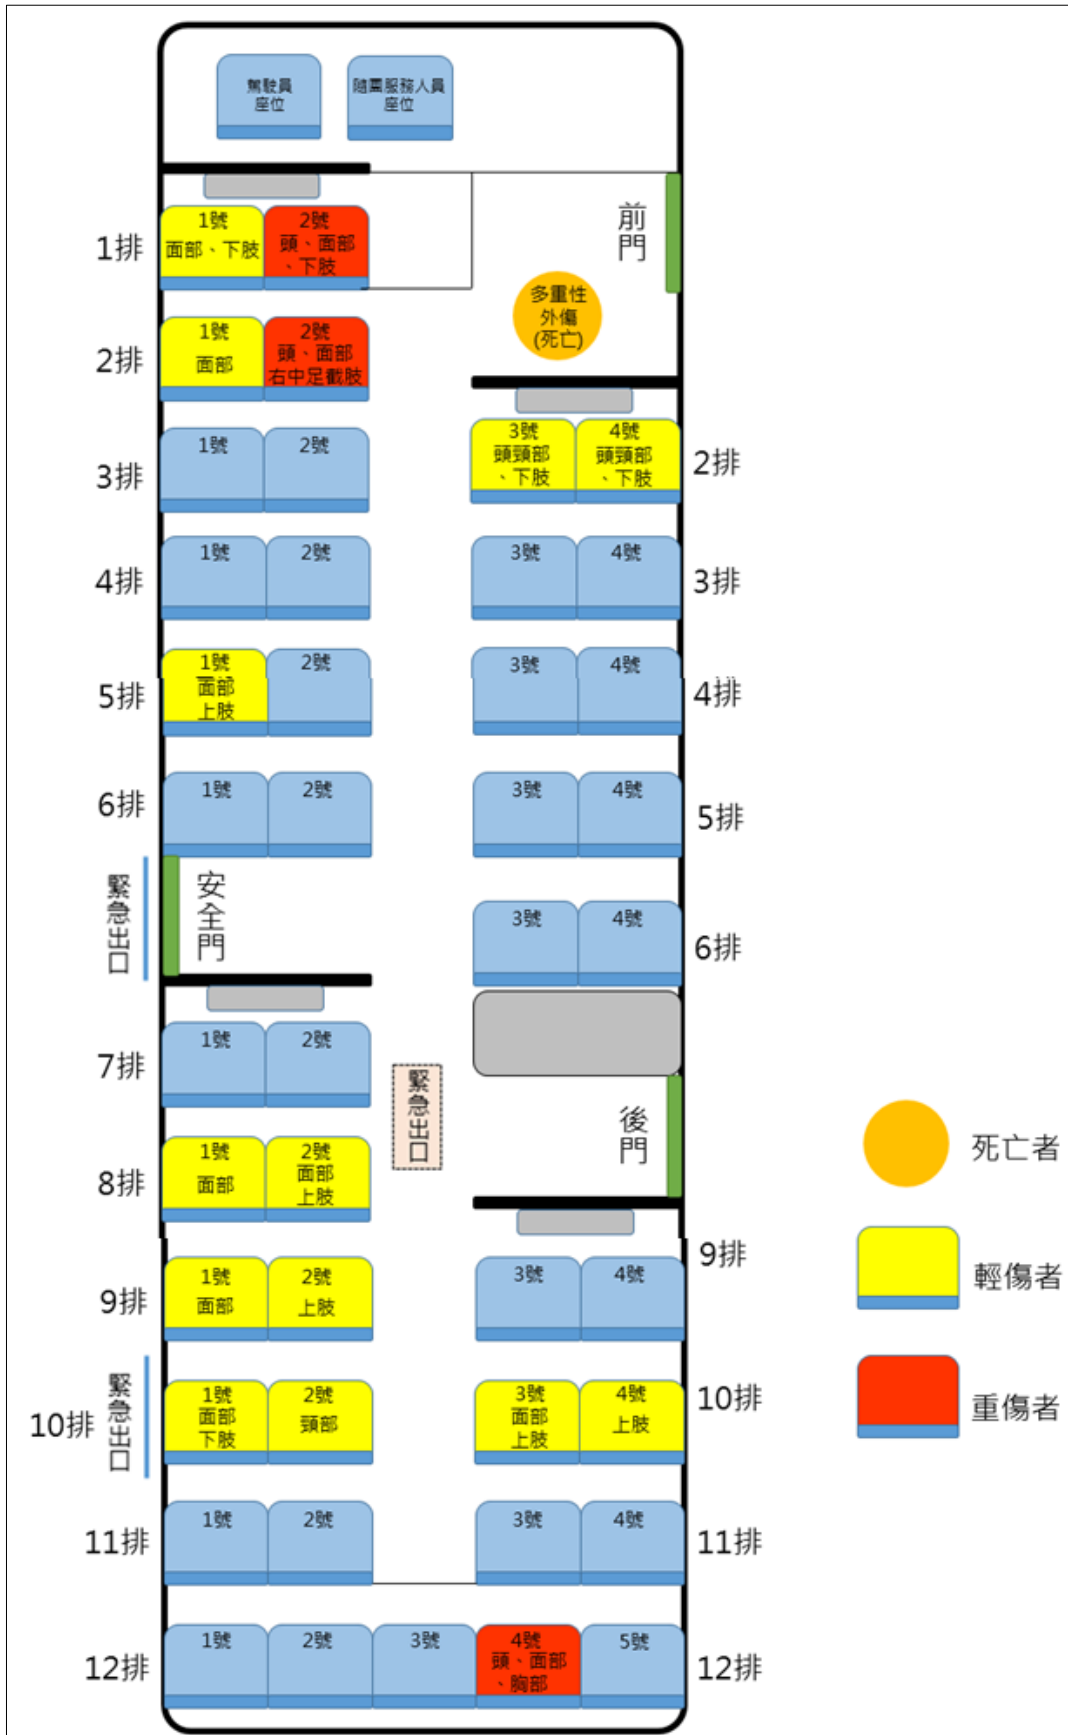
圖 1.11-1 事故車輛傷亡乘客位置示意圖

- 12 排 4 號乘客因未繫安全帶，於車輛衝撞時向前位移並因撞擊導致前額、頭皮撕裂傷與胸部挫傷。

依據 1.2 節人員傷害及訪談紀錄，事故車撞擊前車造成 16 名乘客受傷，傷勢較重者計 3 名，其中 1 排 2 號與 2 排 2 號乘客雖有繫安全帶，惟分別因事故時頭部撞擊前方護板、與右腳遭位移之座椅穿刺而傷勢較重；12 排 4 號乘客事故時未繫安全帶，於車輛撞擊前車時向前位移並撞擊前方椅背，致使前額、頭皮撕裂傷與胸部挫傷，而為本次事故傷勢較重之一，惟其座位非屬前座，故未違反處罰條例第 31 條。其他有繫安全帶之其他 13 名受傷乘客傷勢較輕，並以兩點式安全帶常見之頭、臉及上下肢擦挫傷居多。另外，事故車隨團服務人員於車輛撞擊時未坐於座位繫妥安全帶，以致撞擊時摔落至車內前端樓梯台階下方平台，導致多重性外傷而死亡。

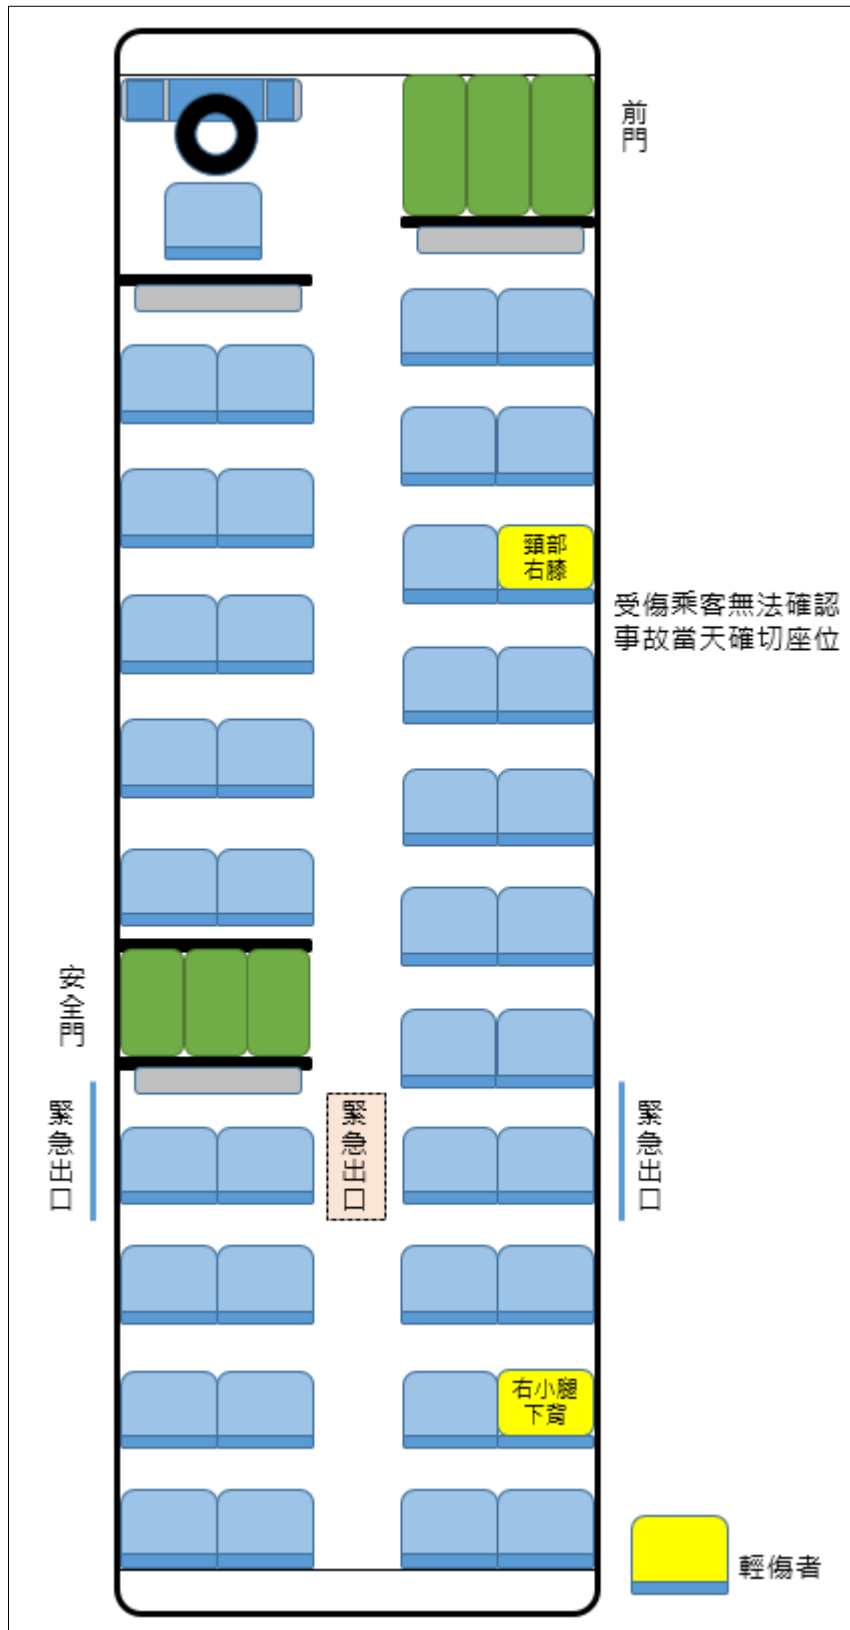
圖 1.11-2 首都客運公車受傷乘客位置示意圖

首都客運公車受傷乘客共計 2 名，當事故車輛追撞首都客運公車時，使乘客身體往前，由於乘客均繫附安全帶，故被拉回撞到椅背，遭致頸部扭傷及拉傷、下背部及下肢挫傷，受傷乘客座位及傷勢說明，如圖 1.11-2、表 1.11-2。

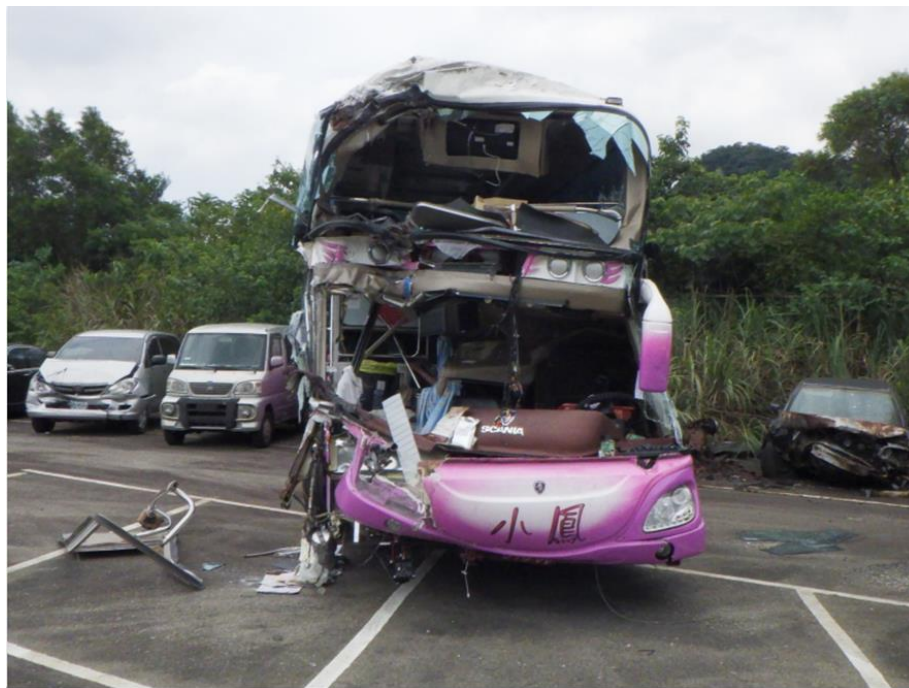
圖 1.13-1 停放七堵車輛保管場之事故車輛

事故發生後，調查小組與內政部警政署國道公路警察局第九警察大隊七堵小隊共同前往七堵車輛保管場進行事故車輛測量作業，包含影像紀錄以及高精度 LiDAR 掃描。事故車輛狀況如圖 1.13-1 所示。使用高精度 LiDAR 掃描儀，於事故車輛周圍架設共 9 個站點進行掃描，並使用處理軟體拼接編輯後產出 3 維點雲、全景畫面等測量資料，相關成果如圖 1.13-2 所示。
