國家運輸安全調查委員會

重大運輸事故 調查報告

前鎮之星站列車火災事故

報告編號：TTSB-ROR-21-12-002

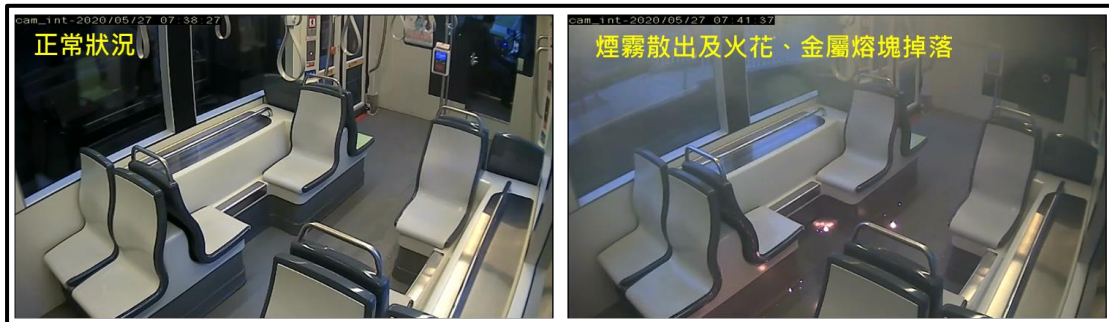
圖 1.1-1 事故當日 T05 列車車上影像（客室）畫面

民國 109 年 5 月 27 日，上午 0741:06 時，一列高雄捷運股份有限公司（以下簡稱高捷公司）所屬輕軌系統 CAF Urbos 3 型編號 T05 列車，在前鎮之星(C03)站因車上儲能系統(acumulador de carga rápida, ACR)異常，且旅客通報司機員有燒焦味，於執行不載客收車程序向籬仔內(C01)站行駛時，第一節車廂(編號 055)內有煙霧自天花板散出，同時伴隨火花、金屬熔塊掉落至車廂地板(如圖 1.1-1)。當時車上計有 3 名乘員，包括 1 名司機員及 2 名高捷公司通勤員工，經司機員回報行控中心狀況後，行控中心下達停車之指示，T05 列車停於凱旋瑞田(C02)站東側外緣，停車後煙霧、火花及金屬熔塊掉落情形未再出現，本次事故未造成人員傷亡。

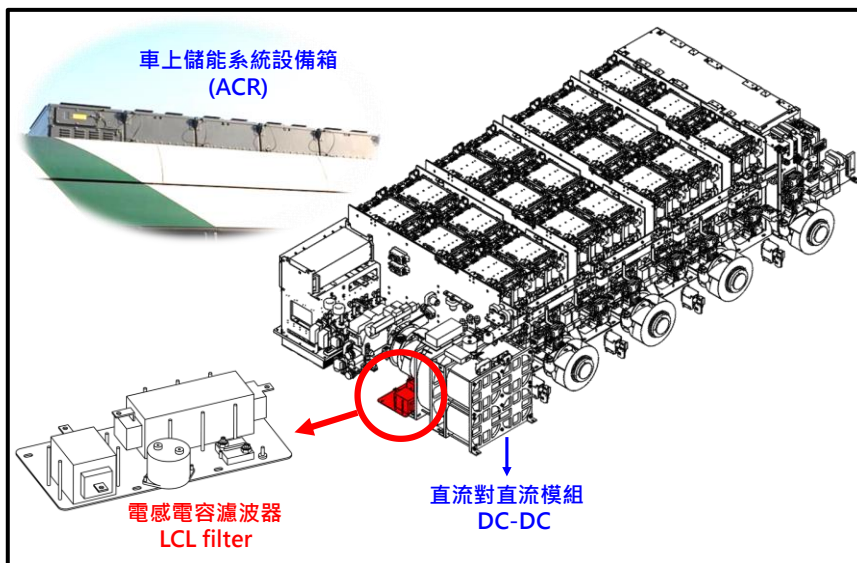
圖 1.3-1 CAF Urbos 3 型列車 ACR 設備箱電感電容濾波器位置

本次事故發生後，調查小組分別於民國 109 年 5 月 27 日、6 月 8 日及 6 月 17 日赴高捷公司輕軌前鎮機廠檢視事故列車狀況，經檢視後發現 T05 列車編號第 055 車車頂之車上儲能系統設備箱，其內部的直流對直流（DC-DC）模組電感電容濾波器（LCL filter）有燒熔燒損之情形，該電感電容濾波器在 CAF Urbos 3 型列車（詳 1.6.1 節）上的位置如圖 1.3-1 所示。

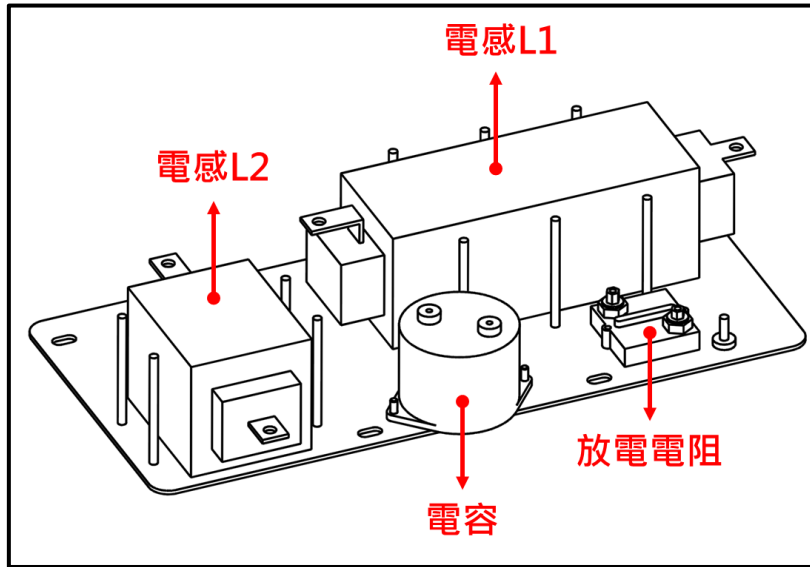
圖 1.6-7 CAF Urbos 3 型列車 ACR 電感電容濾波器

超級電容與電池都位在 DC-DC 模組下游，兩者為並聯之獨立電路，電池透過具備降/升壓及濾波功能的電感電容濾波器，做為電壓輸出及輸入通道。該電感電容濾波器是由：電感 L1-150 μ H（微亨）/最大通過電流 220 Amp（安培）、電感 L2-62 μ H/最大通過電流 140Amp、電容-195 μ F（微法拉）600V（伏特）及放電電阻所組成，固定於一不鏽鋼板上（如圖 1.6-7）。

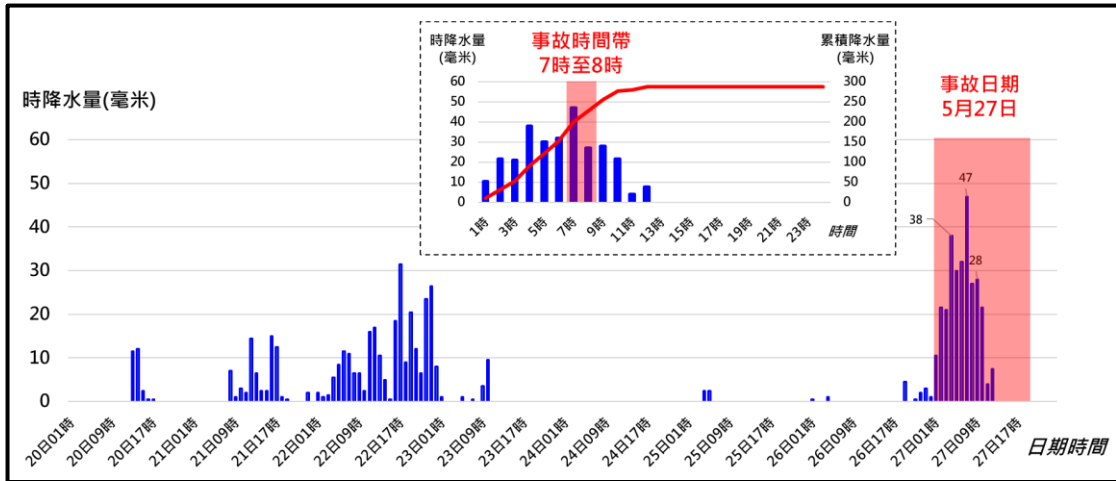
圖 1.7-1 氣象局高雄測站降水量資訊

調閱事故前一週高雄測站降水量資料，事故當日的累積降水量為 288 毫米，屬當週最高值，而事故當日降水集中時間在上午 1 時至 12 時，本案事故發生時間（上午 7 時至 8 時）為當日降雨量最高的時間帶（如圖 1.7-1）。

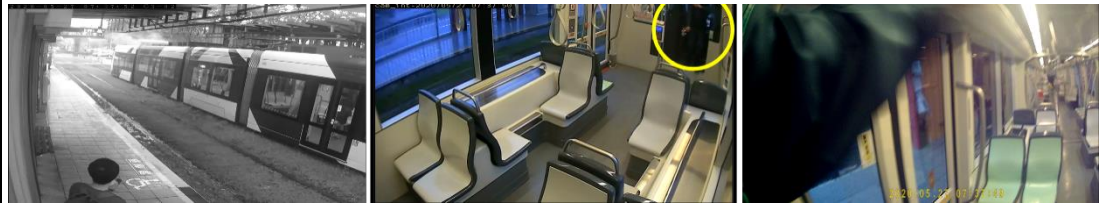
0737:49 時 / 司機員執行清車作業

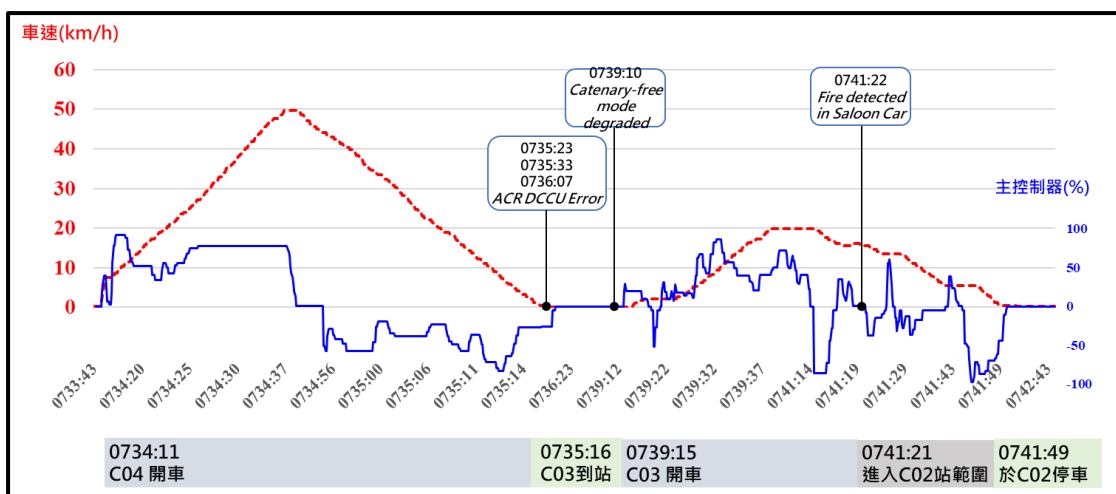
圖 1.9-2 事故當日 T05 列車 ER 紀錄與 HMI 紀錄套繪

事件紀錄器主要用於記錄司機員列車操作狀況及列車設備作動情況，而 HMI 紀錄主要是在記錄設備故障或異常警訊，兩紀錄資料時間相符，因此可將事故列車於凱旋中華(C04)站至凱旋瑞田(C02)站間的設備狀況與駕駛行為進行比對，如圖 1.9-2 所示。

從圖中可以發現，列車於停靠前鎮之星(C03)站時，ACR 開始有異常現象，該「ACR DCCU Error」之告警記錄於 HMI 紀錄中，警示類型為 M，屬於維護人員提示資訊。

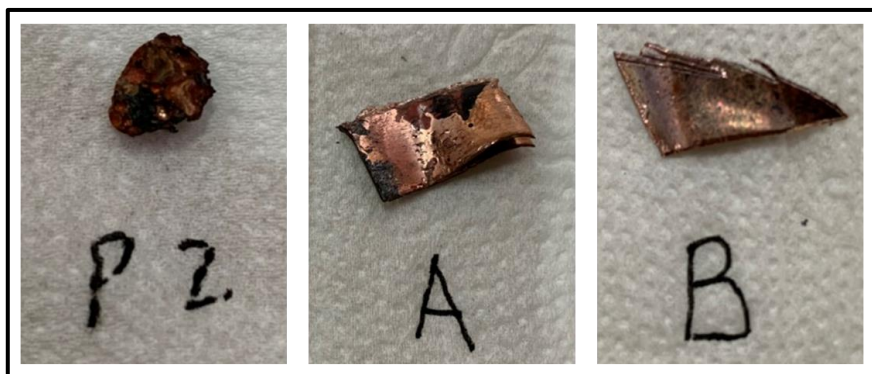
圖 1.10-7 本次蒐集試片材料

觀察電感電容濾波器銅質線圈，有部分線圈下方已呈現熔珠狀態，部分線圈則有燒黑之跡象（如圖 1.10-6），經破壞式採集事故之電感電容濾波器上兩處銅質線圈做為試片 A 及試片 B，並進行後續之比對材料（如圖 1.10-7）。

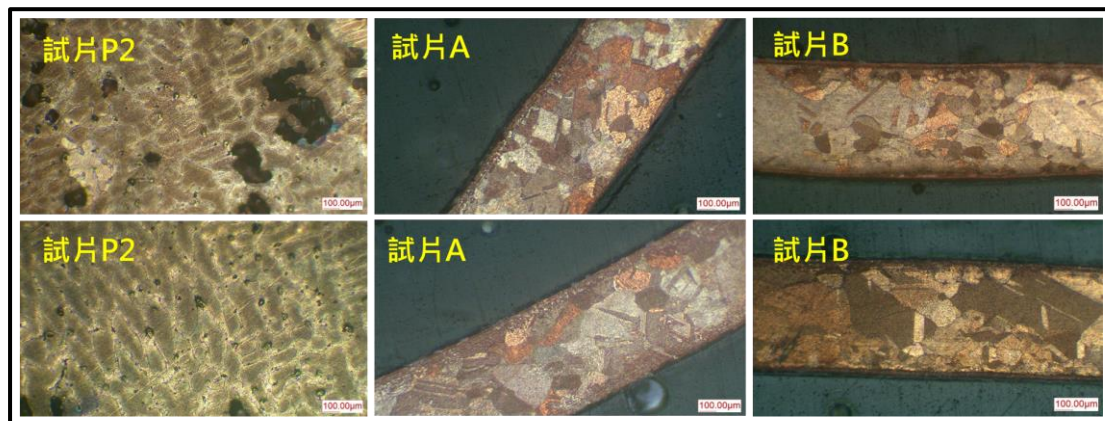
圖 1.10-8 金相分析結果

將採集之試片進行 X-Ray 繞射 (diffraction)，經材料比對確認為銅質材料。進一步對各試片實施金相分析¹⁰，以確認銅質材料是否有組織異常，各試片的金相分析結果如圖 1.10-8。

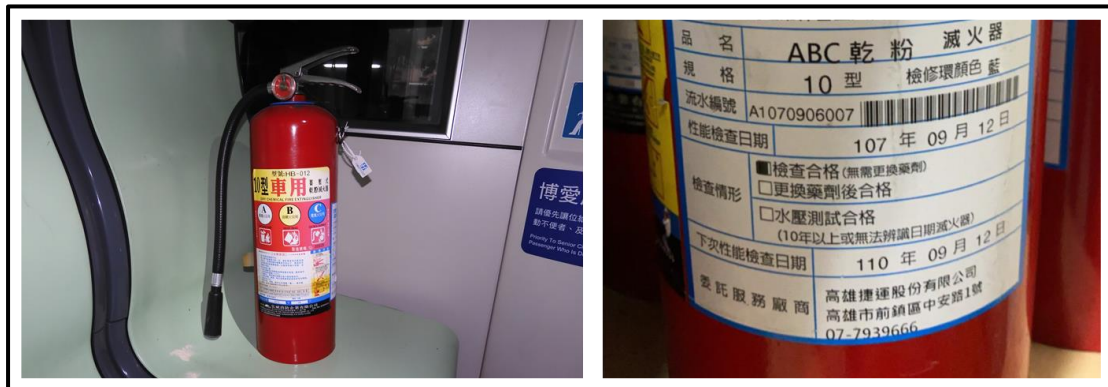
圖 1.12-4 事故當日 T05 列車滅火器檢視

調查小組於事故當日實際檢視事故 T05 列車車上滅火器，該滅火器經性能檢查日期為民國 107 年 9 月 12 日，下次性能檢查日期為民國 110 年 9 月 12 日（如圖 1.12-4）。

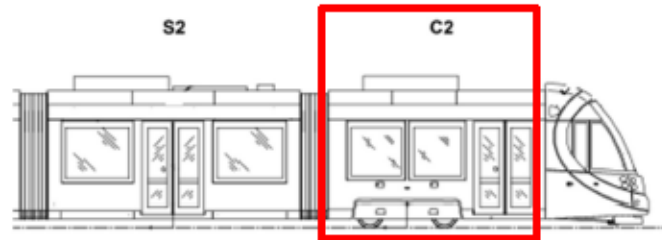
2020/05/27, fire sparks and smoke were found on C2 end inside of UT05 while servicing on station C3.

After preliminary inspecting, the failure caused by the break down LCL filter of DC-DC module. According to the logs, system detected errors of high currents operation at that moment. With the logs and visually inspection, some abnormal current leads the arcing and components got burned can be define.
