# 國家運輸安全調查委員會

## 重大運輸事故 調查報告

清水隧道重大鐵道事故

報告編號：TTSB-ROR-22-05-001

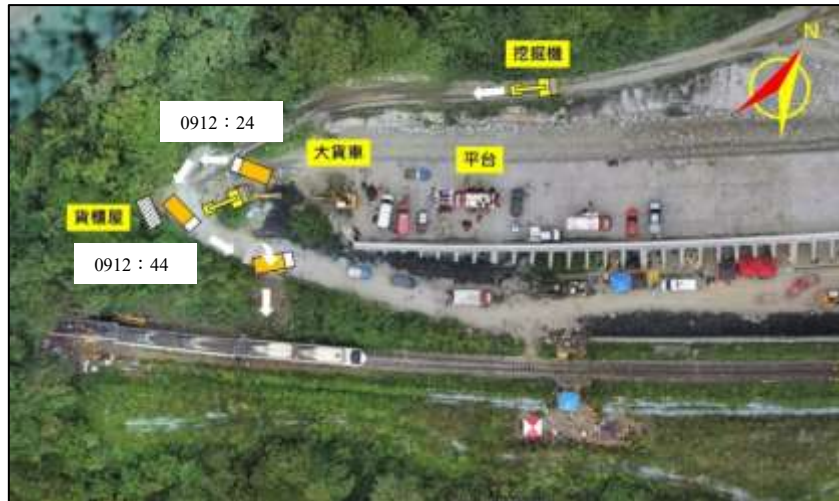
圖 1.1-3 大貨車移動及挖掘機停放位置說明

0925:34 時工地主任使用一條長 200 公分、寬 10 公分、厚度 0.2 公分附有雙頭索眼，最大工作負載 3,000 公斤之黃色聚酯纖維吊帶，先網綁於大貨車左側立柱上，後將吊帶另一端扣於挖掘機之挖斗上；0926:13 時工地主任登上駕駛座開始操作挖掘機，將大貨車往施工便道方向拉動；0926:27 時大貨車第一次被拉動；0926:56 時第二次被拉動；0927:05 時大貨車行車視野輔助系統影像畫面中止。依工地主任及移工訪談紀錄，將大貨車往路中央拖動過程，吊帶自挖掘機挖斗上脫離，大貨車沿施工便道滑動而輪胎呈滾動狀態，大貨車右後輪先陷入邊坡後，再翻滾墜落邊坡於東正線里程 K 51+450.1 軌道中央，距和仁隧道南口 252.1 公尺，如圖 1.1-3 所示。

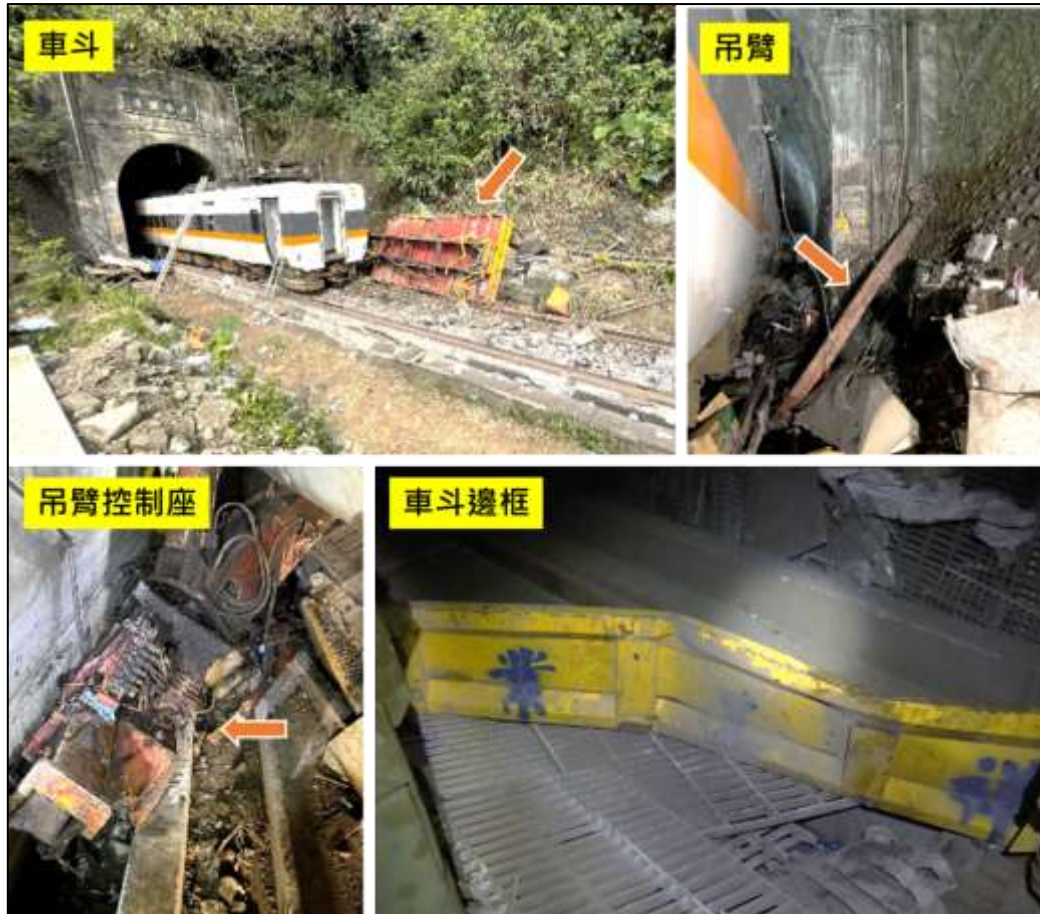
圖 1.3-13 大貨車車身受損情形

車頭駕駛座、副駕駛座及右車門扭曲變形；左車門與車頭分離；方向盤斷裂；擋風玻璃破裂；車頭受損情形如圖 1.3-12。車身包含車斗及吊臂，部分車斗邊框脫離車斗並變形；吊臂斷裂並與吊臂控制座分離，車身受損情形如圖 1.3-13。引擎及變速箱遭撞擊而分離；後軸控制輪斷裂變形；排氣管、傳動軸及儲氣箱破裂變形，相關零組件受損情形如圖 1.3-14。

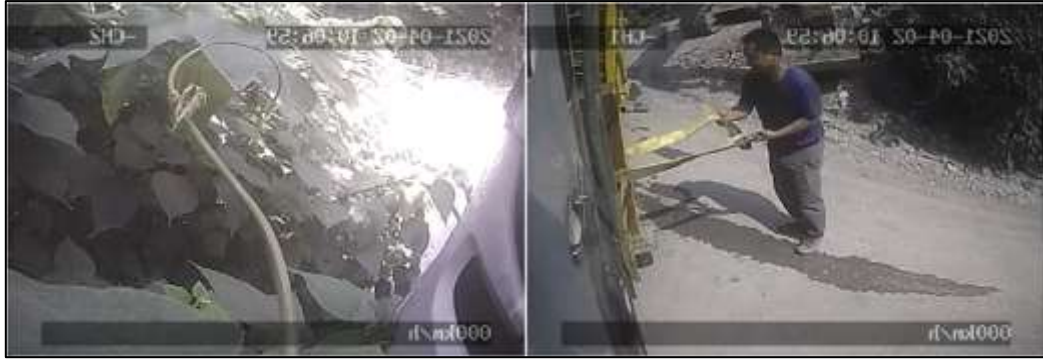
圖 1.10-29 工地主任將吊帶綁上大貨車立柱

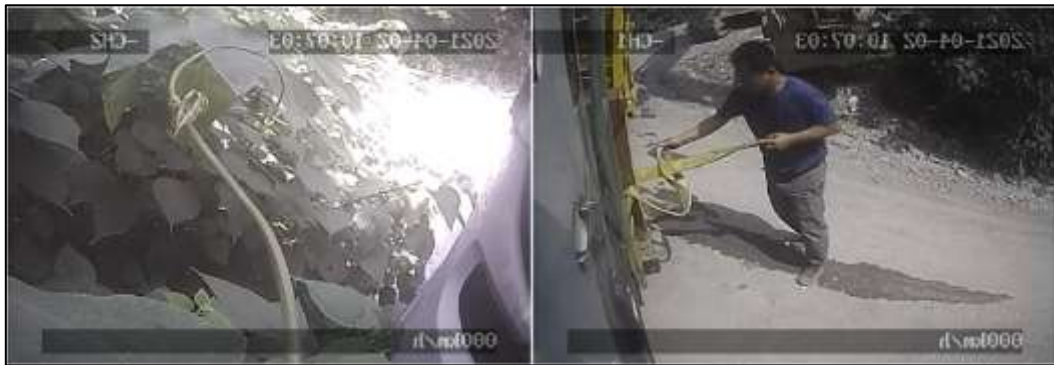
圖 1.10-30 工地主任將吊帶綁上大貨車立柱

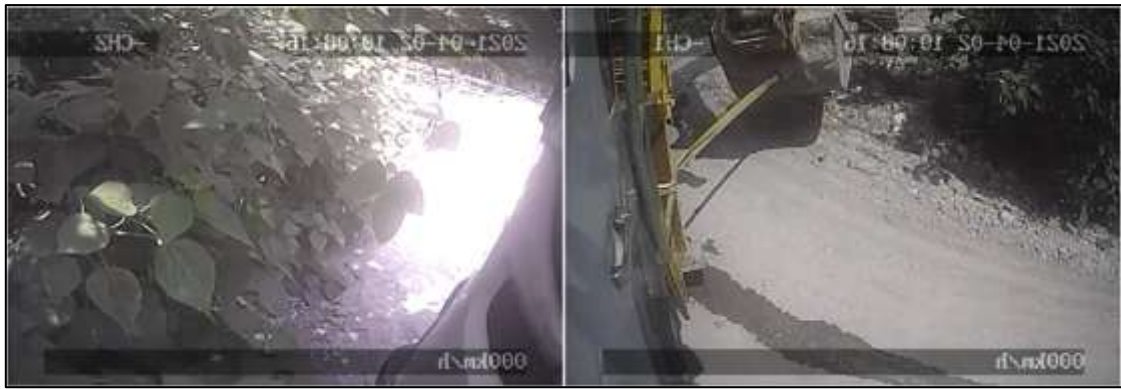
圖 1.10-33 挖掘機第二次拖動大貨車

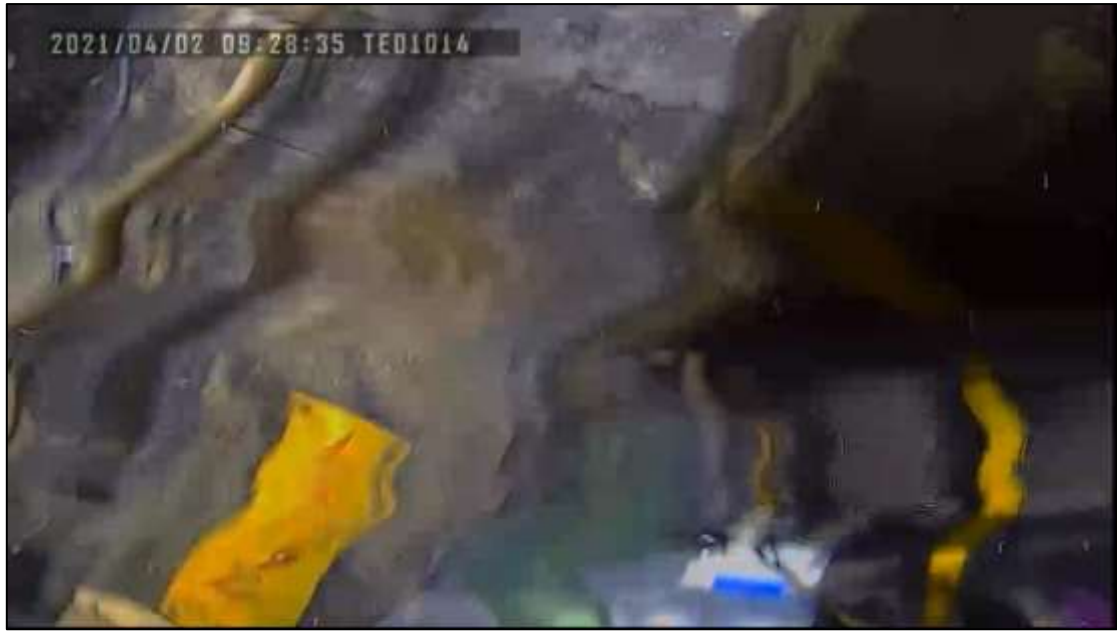
圖 1.10-39 列車撞及清水隧道北口東側

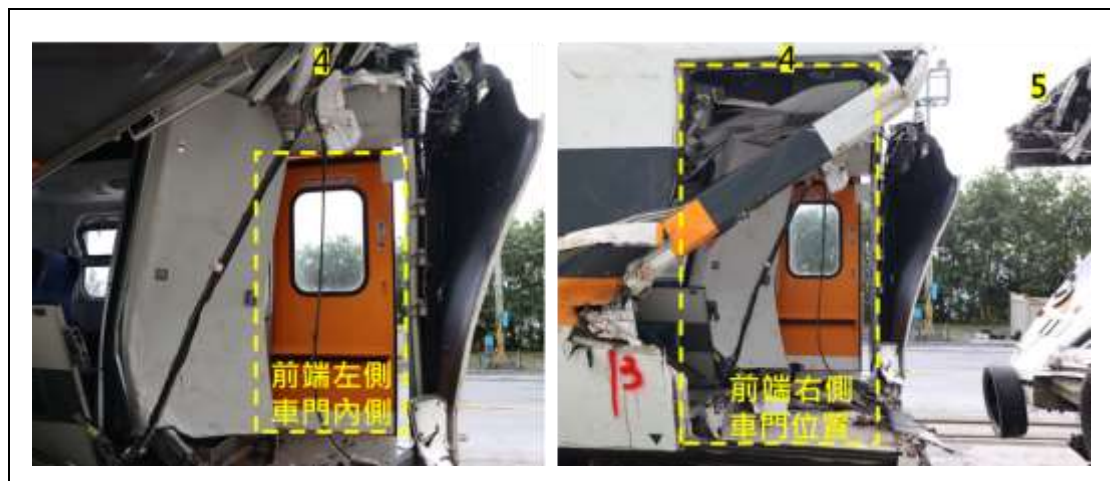
圖 1.13-2 第 4 車前端左、右側車門及玄關通道

第 4 車配置如圖 1.13-1；前端左側車門完整，右側車門結構擠壓變形，如圖 1.13-2；且第 4 車前端擠壓侵入 5 車後端，影響前端兩側玄關通道之通行，並造成首排座椅前方壁板與自動門由底部斷裂變形，往車廂內部翻折，如圖 1.13-3；後端左、右兩側車門及玄關通道皆完整，惟後端左側車廂緊鄰隧道壁，影響乘客自左側車門撤離。

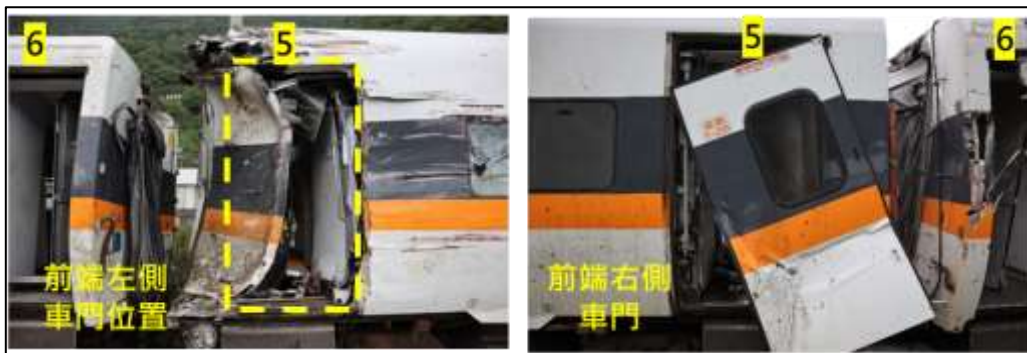
圖 1.13-6 第 5 車前端左、右側車門及玄關通道

第 5 車配置如圖 1.13-5；前端左側車門及玄關通道結構擠壓變形，右側車門及玄關通道完整，惟右車門脫軌而影響通行，如圖 1.13-6；後端左側車門及玄關通道結構擠壓變形，右側車門結構完整，如圖 1.13-7，惟第 4 車前端擠壓侵入 5 車後端，影響後端玄關通道之通行，並造成後端末排座椅後方壁板變形破損與車廂自動門脫落，如圖 1.13-8。

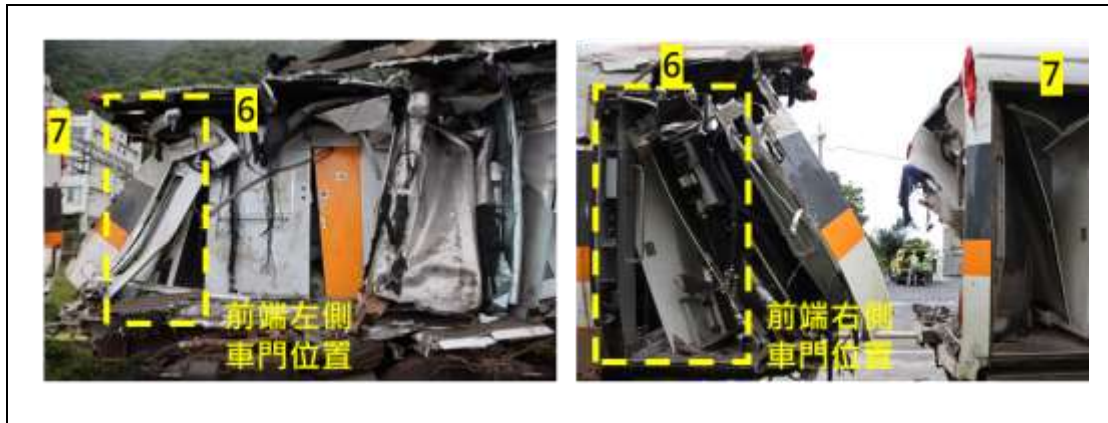
圖 1.13-11 第 6 車前端左、右側車門及玄關通道

第 6 車配置如圖 1.13-10；前端左側車門及玄關通道連同車身蒙皮與結構遭到削除，右側車門因結構擠壓變形而影響通行，如圖 1.13-11；另外，前端左側蒙皮與車身結構由前向後削除至首排左側編號 1/3 座位處，男廁及電話亭設施消失，前端右側廁所仍存在，如圖 1.13-12；後端左側及右側車門結構皆完整，玄關通道處電氣設備門板向外掀開致影響通行，如圖 1.13-13。

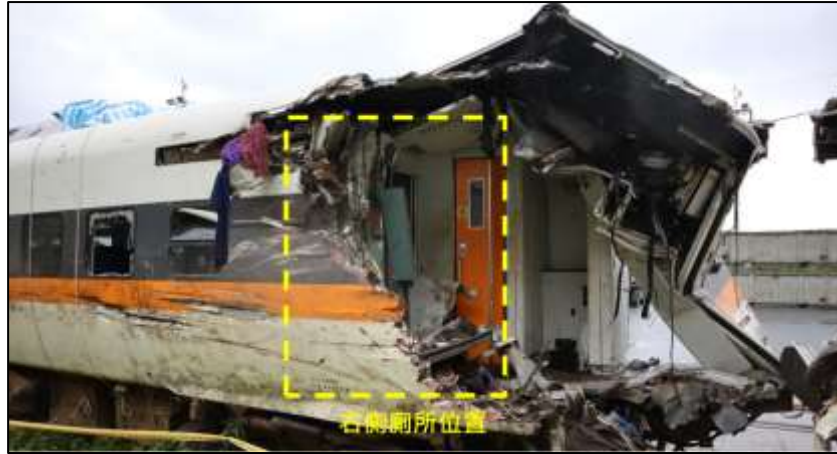
圖 1.13-17 第 7 車女廁受損情形

第 7 車配置如圖 1.13-15；前端左側車門及玄關通道結構擠壓變形而影響通行，右側車門連同車身蒙皮與結構遭到削除，如圖 1.13-16；另外，前端右側廁所，連同蒙皮與結構遭到削除，如圖 1.13-17；後端左側車門與玄關通道結構擠壓變形，右側車門門框完整，惟玄關通道因壁板倒塌而影響通行，如圖 1.13-18。

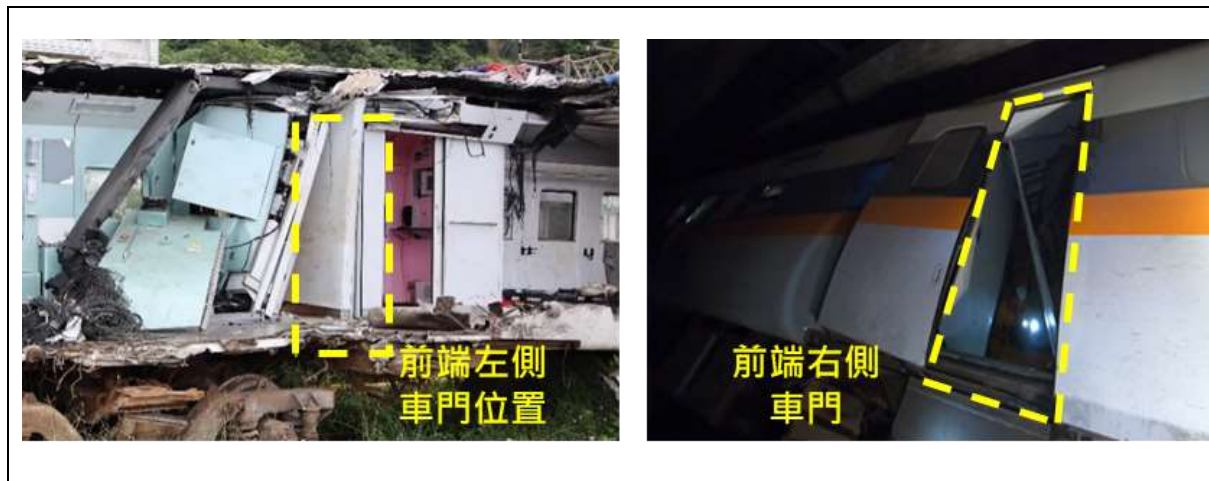
圖 1.13-23 第 8 車前端左、右側車門及玄關通道

第 8 車車門與玄關通道部分：前端左側車門及玄關通道連同車身蒙皮與結構遭到削除，右側車門未明顯受損，玄關通道因廁所壁板傾倒，如圖 1.13-23；後端左側及右側車門與玄關通道擠壓變形而影響通行，如圖 1.13-24。

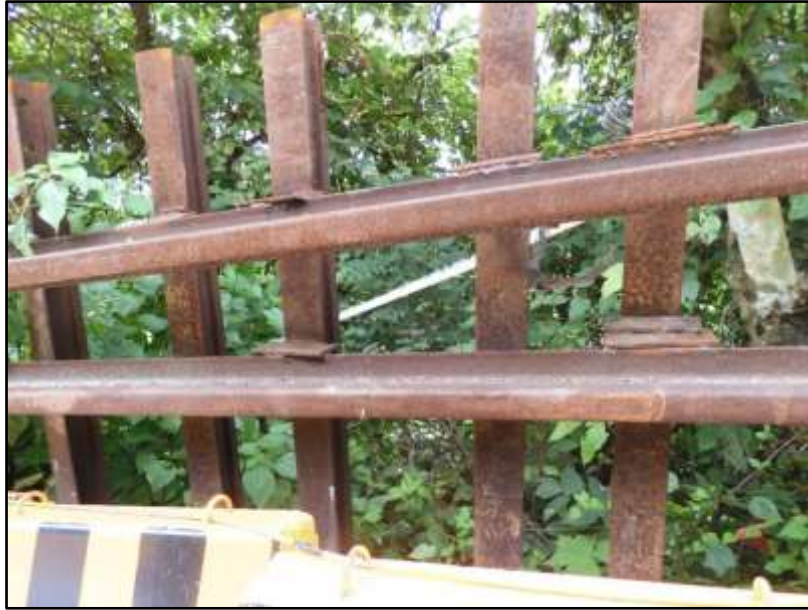
圖 2.4-1 事故後裝設於施工便道旁與邊坡上方之鋼軌樁及鈕澤西護欄

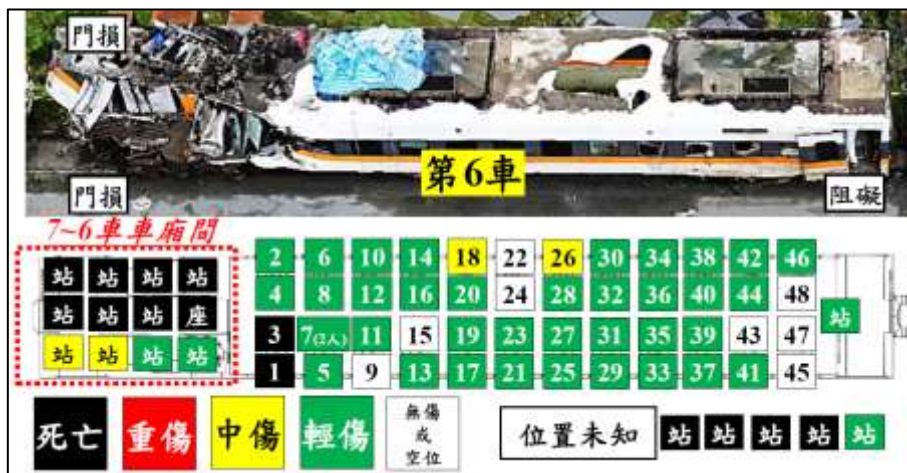
圖 2.6-3 第 6 車與 6-7 車間之車體損壞與傷亡對照圖

本事故第 6-7 車車間嚴重擠壓變形，該區域有 10 人罹難，占所有罹難者之 20.4%，其中 8 人位於第 6-7 車車間，如圖 2.6-3 所示。另本事故站票罹難乘客有 14 人可確定所在位置，位於車間<sup>61</sup>之站票罹難者計 10 人<sup>62</sup>，占比站票罹難者確認位置者之 71.42%，占所有罹難者之 20.4%。顯示此次事故位於車間之站票罹難者比例偏高。

因車間區域較缺乏扶手或椅背等有利於碰撞事故中減緩乘客二次撞擊之設施；且事故過程中，後車速度高於前車，列車易呈現「之」字形，位於折點之車間區域可能突出撞擊隧道壁；且車間區域須承受兩車廂間彼此推擠撞擊之力量，均可能為停留於車間區域之乘客罹難機率較高的原因。
