## B-AAA01408 遙控無人機重大運輸事故調查報告

調查報告編號： TTSB-AOR-22-05-001

發布日期： 中華民國 111 年 5 月 20 日

事故發生日期與時間： 中華民國 110 年 3 月 9 日 0910 時

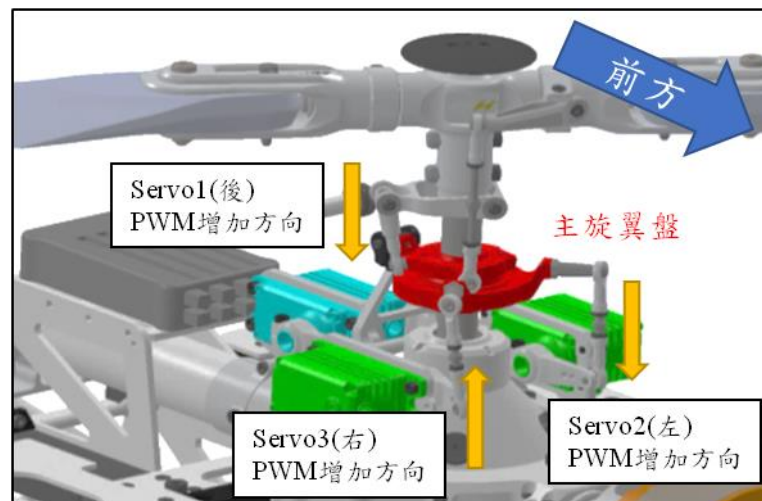
圖 5 該型機主旋翼伺服器配置

該型機主旋翼三個伺服器為田屋製造，分別安裝於主旋翼齒輪箱之後（servo1）、左（servo2）及右方（servo3）如圖 5 所示，飛行控制電腦（flight control computer, FCC）輸出至伺服器之脈衝寬度調變（pulse-width modulation, PWM）信號波寬在約 1,500  $\mu\text{s}$ （微秒，相當  $10^{-6}$  秒）左右設定為中立點，理論最大值為 2,000  $\mu\text{s}$ ，最小為 1,000  $\mu\text{s}$ ，伺服器輸出軸會隨 PWM 增加作順時針旋轉、或隨 PWM 減少而逆時針旋轉，依事故型機之伺服器安裝位置，servo1 及 servo2 會隨 PWM 增加而下推擺臂，servo3 則為反向會隨 PWM 增加舉升擺臂，三個伺服器共同調整變向盤（swashplate）方向並使主旋翼變矩，以達成控制飛行姿態及高度之目的，其數據範圍及上下定義詳表 1。

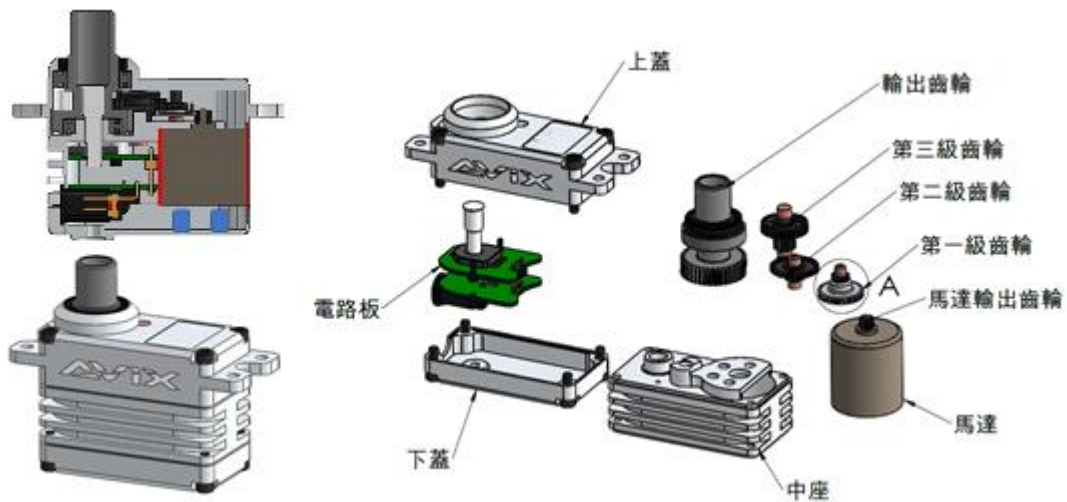
圖 6 伺服器分解圖

依據該型機系統維保作業手冊，伺服器維護為每 150 飛時定期更換，事故機飛行時數共 121 小時 52 分鐘，尚未達汰換週期。本會委託田屋公司進行主旋翼三個伺服器之拆解及檢查，檢查項目包含機構件、齒輪組、電子設備及整體檢查，伺服器分解圖如圖 6 所示。檢查結果發現如下：

- 三個伺服器之電路板皆故障，上電後曾出現非指令作動現象或無動作；
- 左伺服器馬達輸出齒輪與第一級齒輪錯位，第一級齒輪明顯上抬且馬達略為下沉，如圖 7 所示，造成空轉的現象，但齒輪無異常磨損；
- 伺服器組件外觀及其他功能皆正常。
