# 國家運輸安全調查委員會

### 調查報告

立榮航空公司 B7-9091 班機

於馬祖南竿機場落地重飛時主輪及尾橈撞擊 21

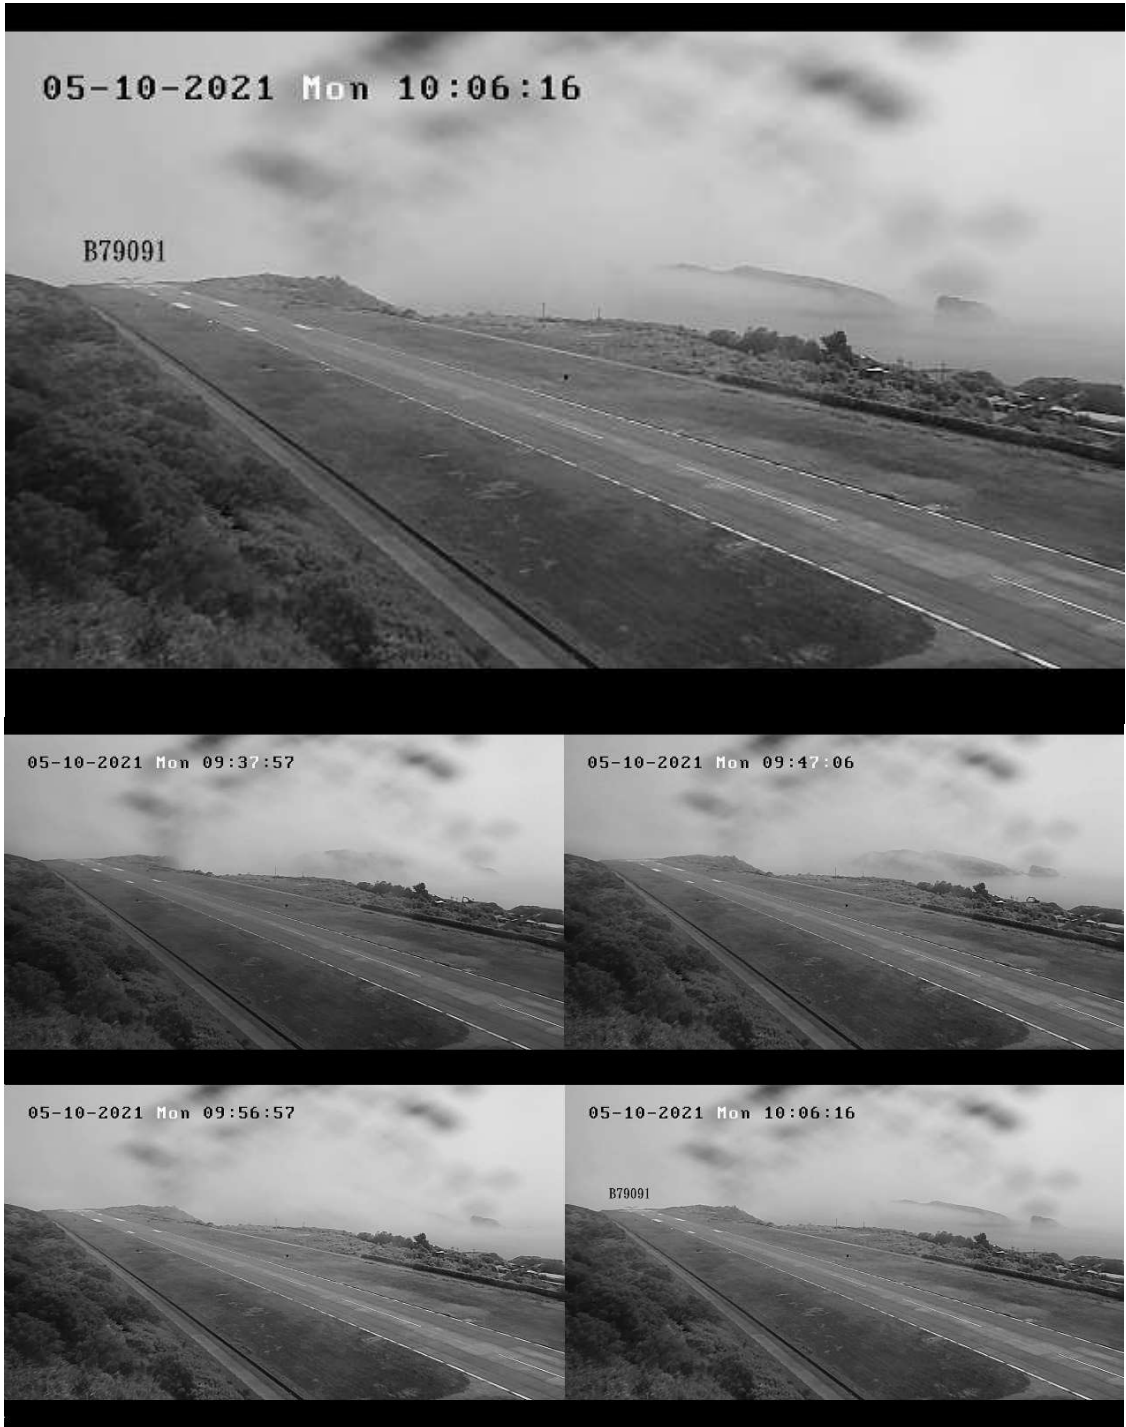
圖 1.11-6 21 跑道監視錄影畫面截圖

本會取得上述影像資料經過比對 FDR 相關參數後完成時間同步，兩者顯示時間誤差小於 0.5 秒。依錄影資料，事故航機觸地前後約 30 分鐘，機場東方、北方海面有低雲（雲底低於機場高度）或海霧，向北方移動，約略可見塔臺東北方約 1.5 公里的黃官嶼。1006:16.5 時，該機穿出 21 跑道頭外側不遠處之低雲/海霧，出現在畫面中，估計該低雲/海霧距離塔臺約 1 公里，詳圖 1.11-6。

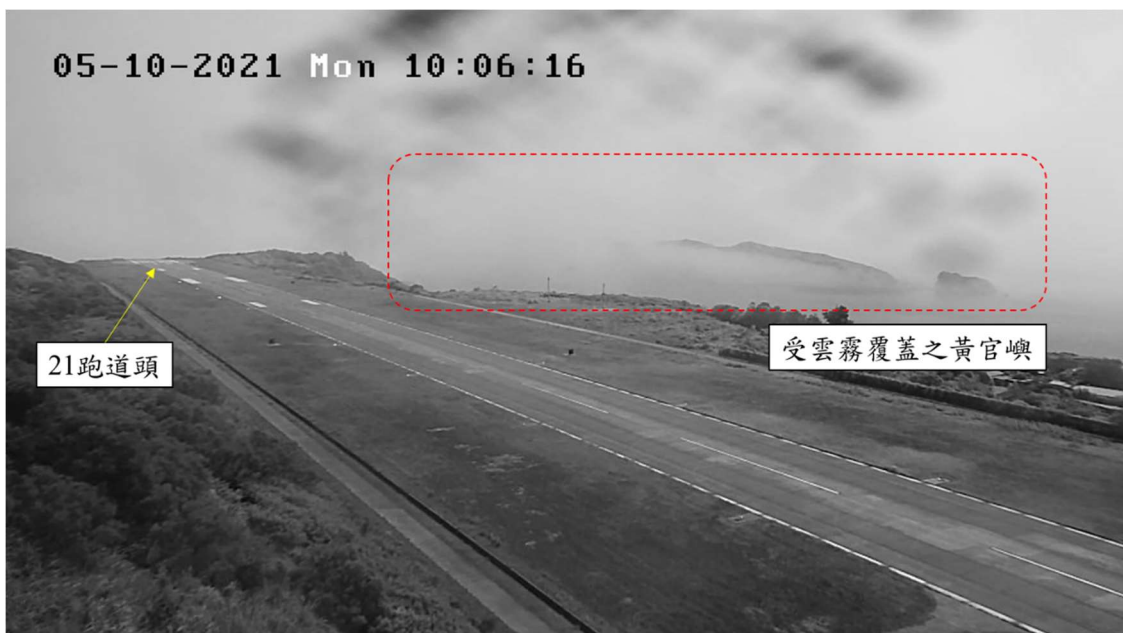
圖 1.11-7 事故航機進場時影像

1. 1006:16.0 時以前，跑道頭前方持續有來自畫面右方（東方）海面之水氣沿海岸地形向機場方向上升，其中黃官嶼於 0955 時之後被雲霧覆蓋，若隱若現直至 1015 時才露出大部分（圖 1.11-7），未見到事故航機（圖 1.11-8(1)）。
2. 1006:16.5 時，事故航機自 21 跑道頭前方雲霧中出現（圖 1.11-8(2)）。
3. 1006:17.0 時，事故航機接近跑道，姿態未改變（圖 1.11-8(3)）。
4. 1006:17.125 時，事故航機通過 21 跑道頭外緣端牆，左側降落燈閃現 0.125 秒後，右側降落燈恆亮可視（圖 1.11-8(4)）。
5. 1006:18.0 時，事故航機右側降落燈維持恆亮可視，並開始爬升（圖 1.11-8(5)）。
6. 1006:18.5 時，事故航機離開持續爬升（圖 1.11-8(6)）。

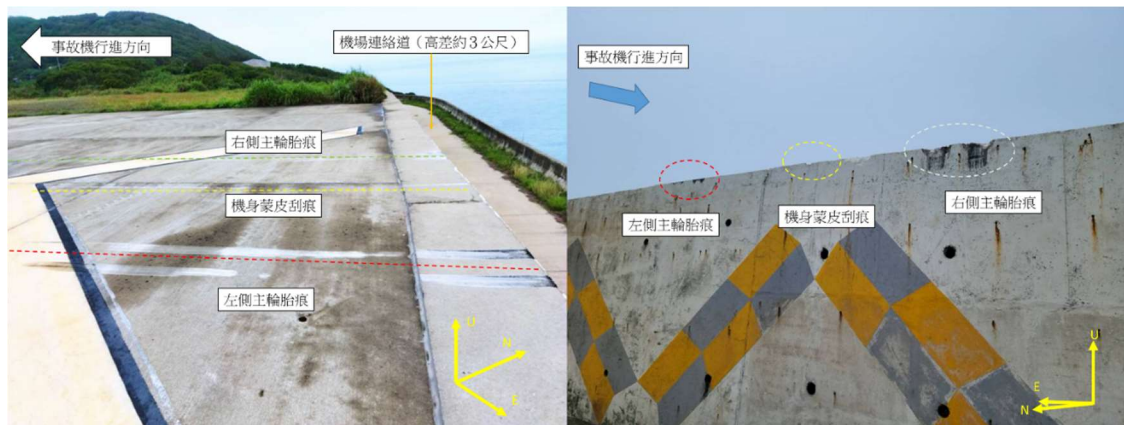
圖 1.12-1 南竿機場道面量測分布圖

事故發生後，調查小組依南竿機場道面邊界分布圖，套疊南竿航空站提供之現場量測分布如圖 1.12-1，其中事故航機左右主輪與南竿機場 21 跑道頭前區域端牆接觸後，留下 20 至 50 呎之 3 組刮痕及部份輪胎與輪框零組件，如圖 1.12-2 所示，各量測項目之位置如表 1.12-1。

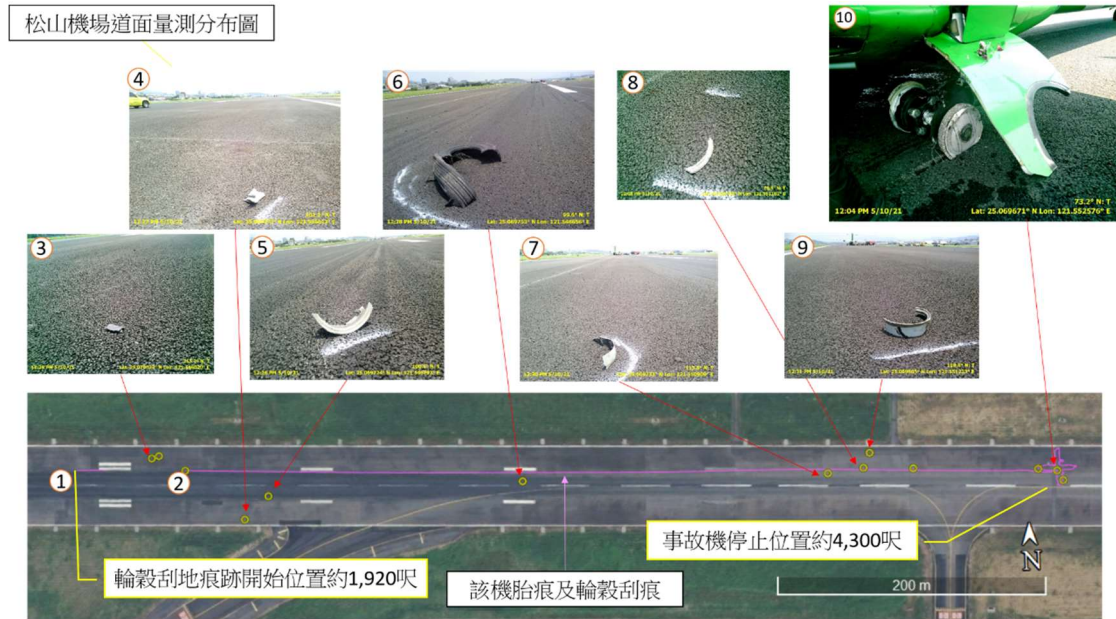
圖 1.12-3 松山機場道面量測分布圖

項次	量測標的	距 10 跑道頭位置 (呎)	備註
1.	該機左主輪刮痕#1	1,920	長約 70 呎
2.	該機左主輪刮痕#2	2,190	長約 2,130 呎
3.	起落架零組件	2,100	
4.	起落架零組件	2,320	
5.	起落架零組件	2,380	
6.	輪胎皮	3,000	
7.	起落架零組件	3,740	
8.	起落架零組件	3,825	
9.	起落架零組件	3,840	
10.	該機右主輪停止位置	4,320	兩輪胎皮皆已脫落

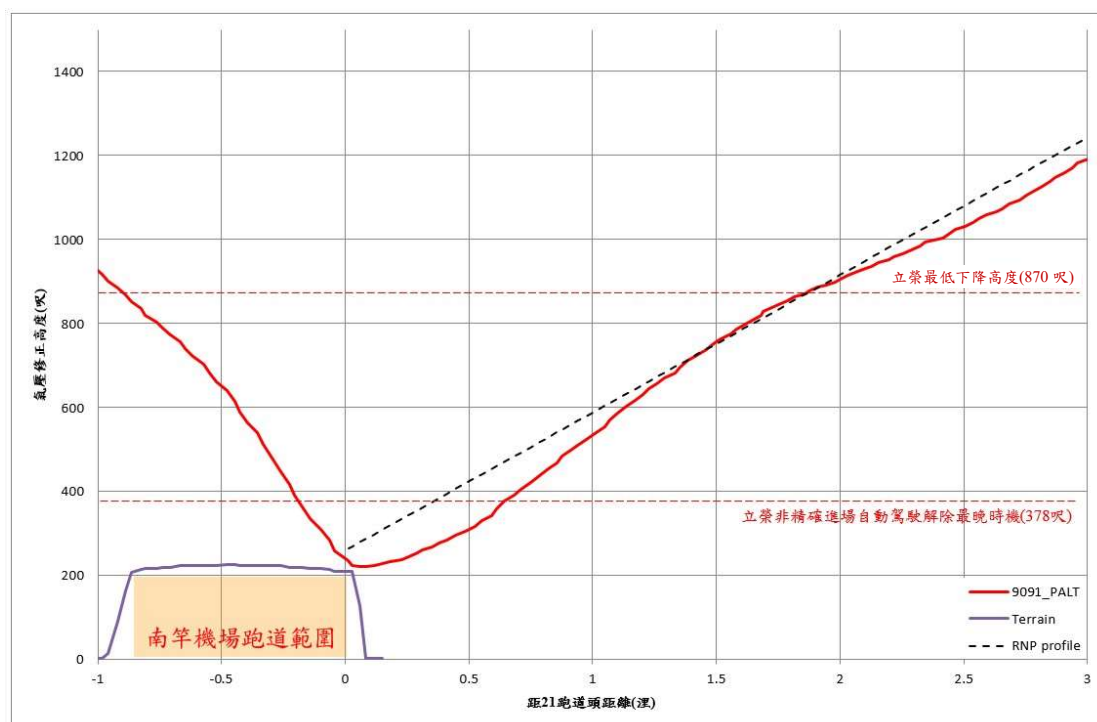
圖 2.2-1 事故航班最後進場階段垂直路徑

下降通過最低下降高度後，約距 21 跑道頭 1.5 哩、高度 760 呎時，航機開始逐漸、持續低於下滑道，直至距跑道頭約 0.5 哩、高度 317 呎時，垂直偏差量達到最大，低於 RNP 下滑道 128 呎，如圖 2.2-1 所示。

南竿機場監視攝影畫面、CVR 及訪談紀錄顯示，事故期間 21 跑道頭前方有低雲，雲底低於機場高度，事故航機下降至高度約 300 呎時進入跑道頭前方之低雲<sup>46</sup>，飛航組員失去目視參考，操控駕駛員持續進場並降低高度，未立即執行重飛，監控駕駛員亦未提醒或呼叫重飛。至該機距離跑道頭約 0.15 哩，操控駕駛員決定重飛時，高度為 229 呎，僅高於跑道頭標高約 11 呎<sup>47</sup>。操控駕駛員解除自動駕駛、推油門，並將機頭帶起，然已太過接近跑道頭，航機於建立有效爬升率
