國家運輸安全調查委員會

達和水泥專用船

於桃園觀音工業區外海處機艙火災

報告編號：TTSB-MOR-22-09-001

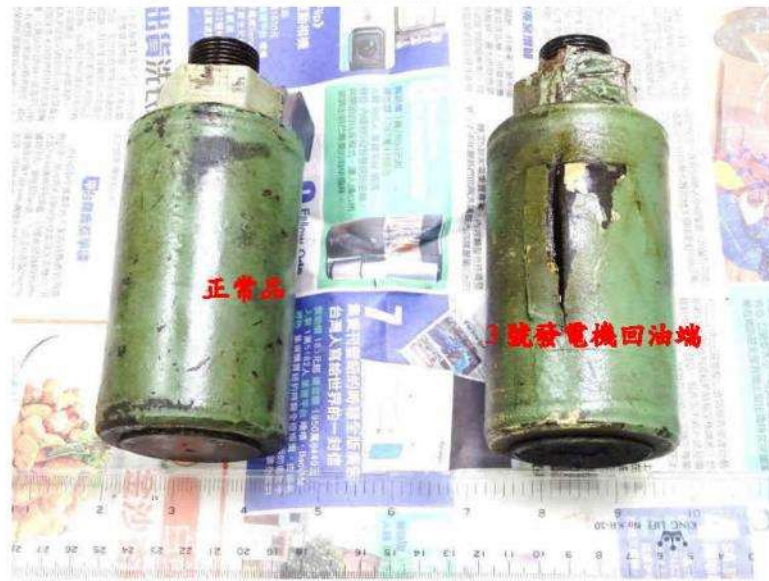
照片三：3號發電機回油端與正常品整體外貌

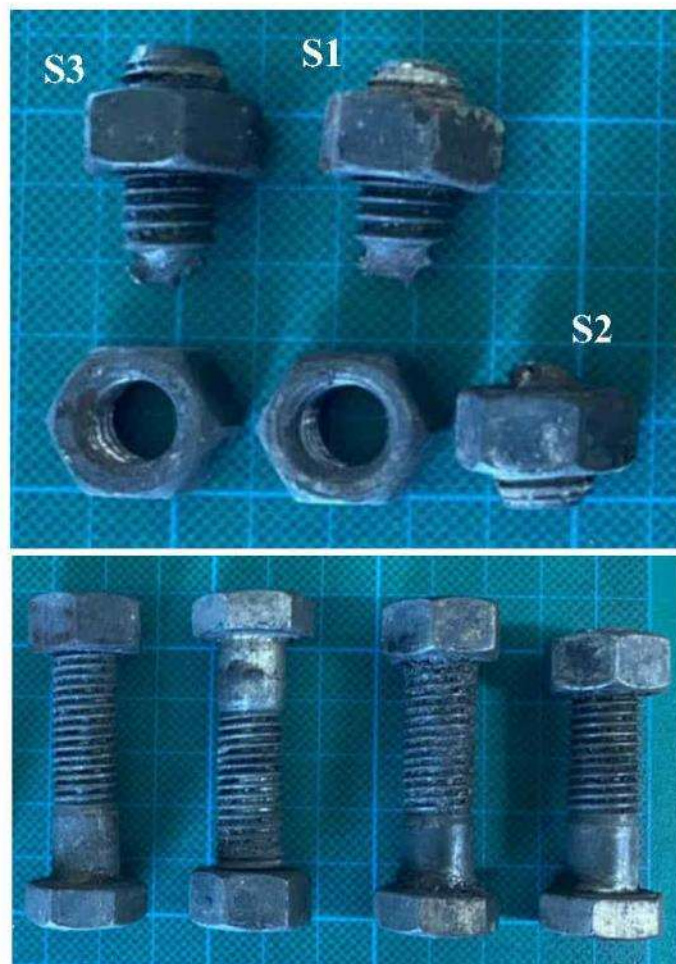
委託單位提供的分析標的為三根已斷裂的螺栓，另有四根表面看來完整未斷裂、連螺帽之同類螺栓以供比較。已斷裂的螺栓只有一半斷件，均各帶螺帽。剛拿到的螺栓表面沾滿油垢髒污，如圖 1 所示。三根螺栓斷件下文分別以 S1, S2 及 S3 命名。

圖 1 剛收到未經處理的螺栓斷件及完整螺栓。
