國家運輸安全調查委員會

重大運輸事故 調查報告

第 4206 次車

新馬站正線火災事故

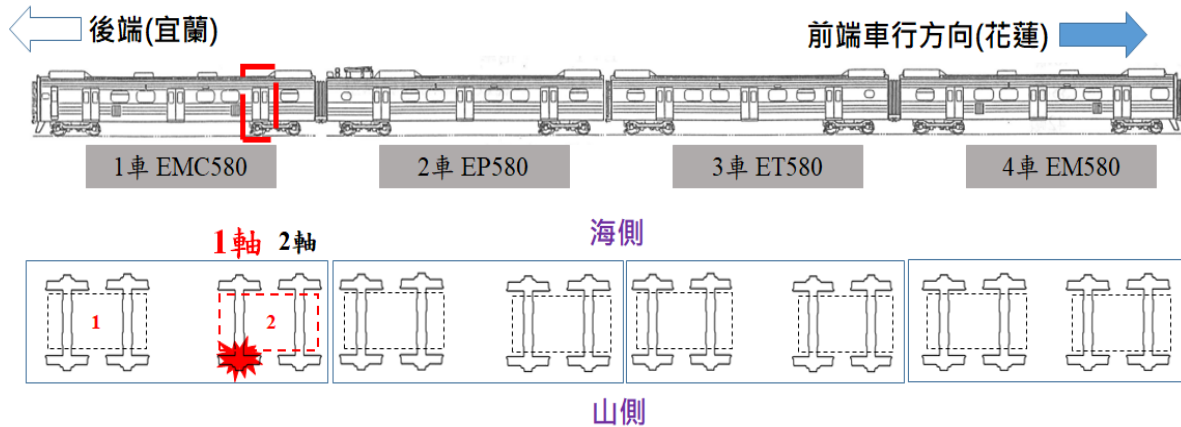
圖 1.2-1 編號 1 車火災位置示意圖

本次事故造成事故列車行車方向第 4 節 (EMC580, 編號 1 車) 發生火災情形 (圖 1.2-1), 以下針對 1 車第 2 轉向架第 1 車軸之牽引

馬達、馬達齒輪箱及軋缸調整桿防塵橡皮套受損部分進一步說明。

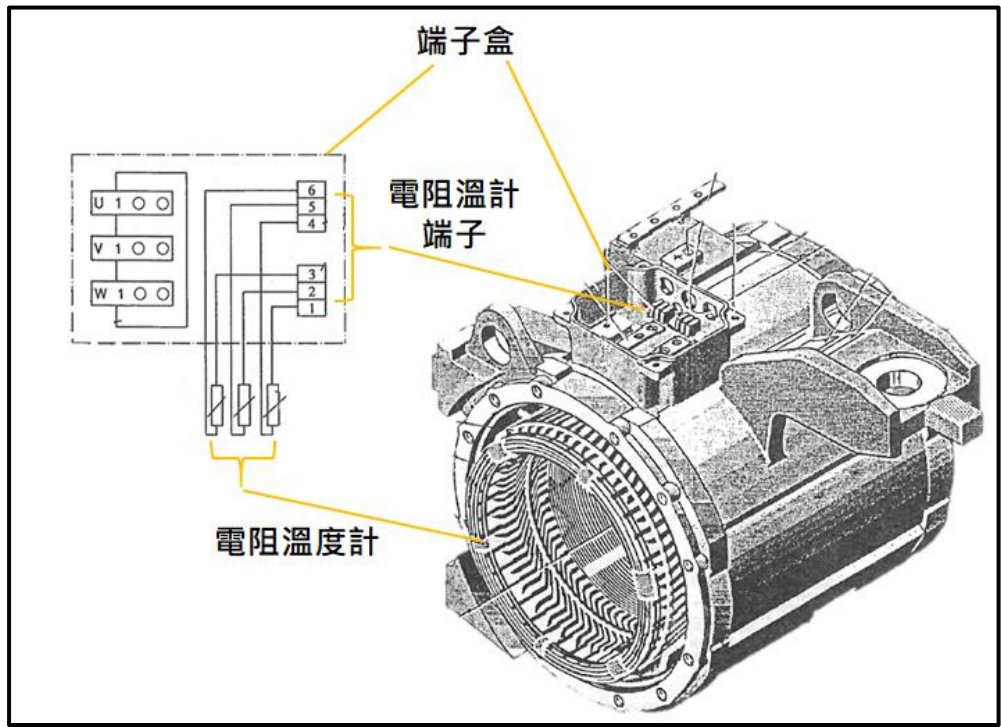
圖 1.7-3 正常馬達電阻溫度計安裝位置與方式

原廠設計三個電阻溫度計裝在馬達定子繞組內，電阻溫度計端子應放在端子盒內，接線方式如圖 1.7-3。經至臺鐵路臺北機務段實地勘驗發現，事故列車馬達電阻溫度計端子位於端子盒內正確位置上，但電阻溫度計亦被移至端子盒內安裝，未安裝在馬達定子繞組內，如圖 1.7-4。

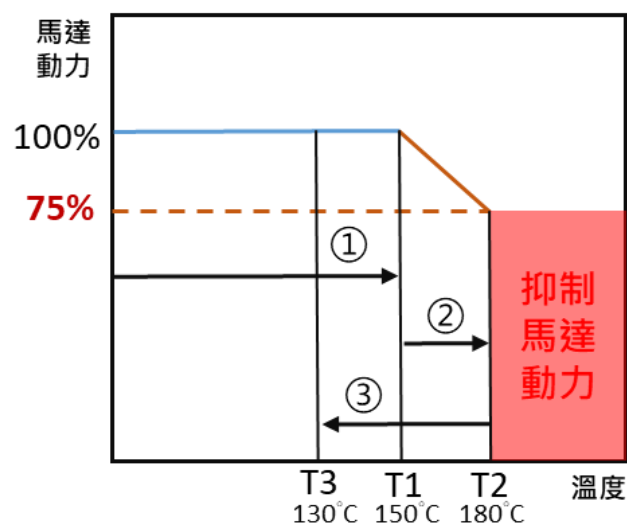
圖 2.2-1 馬達溫度與牽引動力輸出關聯圖

檢視事故列車原廠設計，事故列車 TCU 透過與牽引馬達定子繞組內三組溫度偵測器連結，以即時偵測運行中之馬達溫度。並以下列三階段溫度作為牽引馬達動力輸出之條件，如圖 2.2-1：

1. 馬達溫度未達 150 度，馬達動力 100% 輸出。
2. 馬達溫度達 150 度，TCU 逐步抑制馬達動力輸出達最大動力之 75 %；持續升溫超過 180 度，TCU 切斷馬達動力輸出。
3. 馬達溫度降至 130 度，TCU 回復馬達動力 100% 輸出。

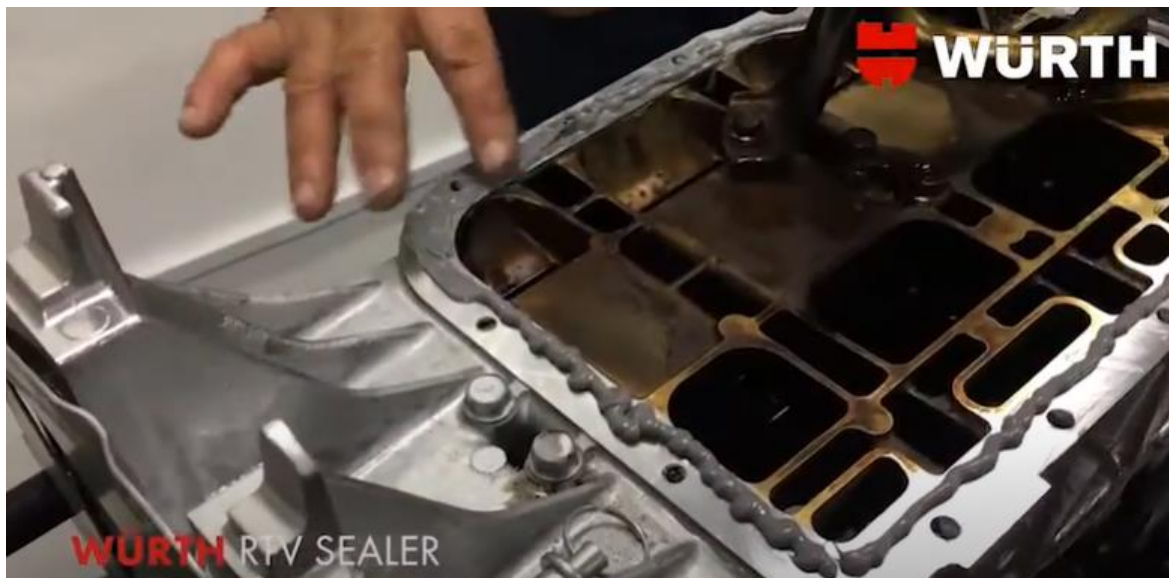
圖 2.3-5 WÜRTH 公司示範塗抹密封膠影片

調查發現：依 1.11 節試驗結果，LOCTITE 518 經 168 小時高溫後，密封膠已有脫落情況，顯見臺鐵局對於密封膠使用廠牌之決策，從局、廠、段等階層從未將原設計廠商建議廠牌納入。臺鐵局後續使用非原廠建議之密封膠廠牌，但卻未對欲使用廠牌之塗抹方式、材料性質等進行分析、測試、檢驗。顯示臺鐵局對於非原廠材料之使用，未能建立一套檢討或委託第三方測試機制，無法確保使用非原廠材料後之維修品質。

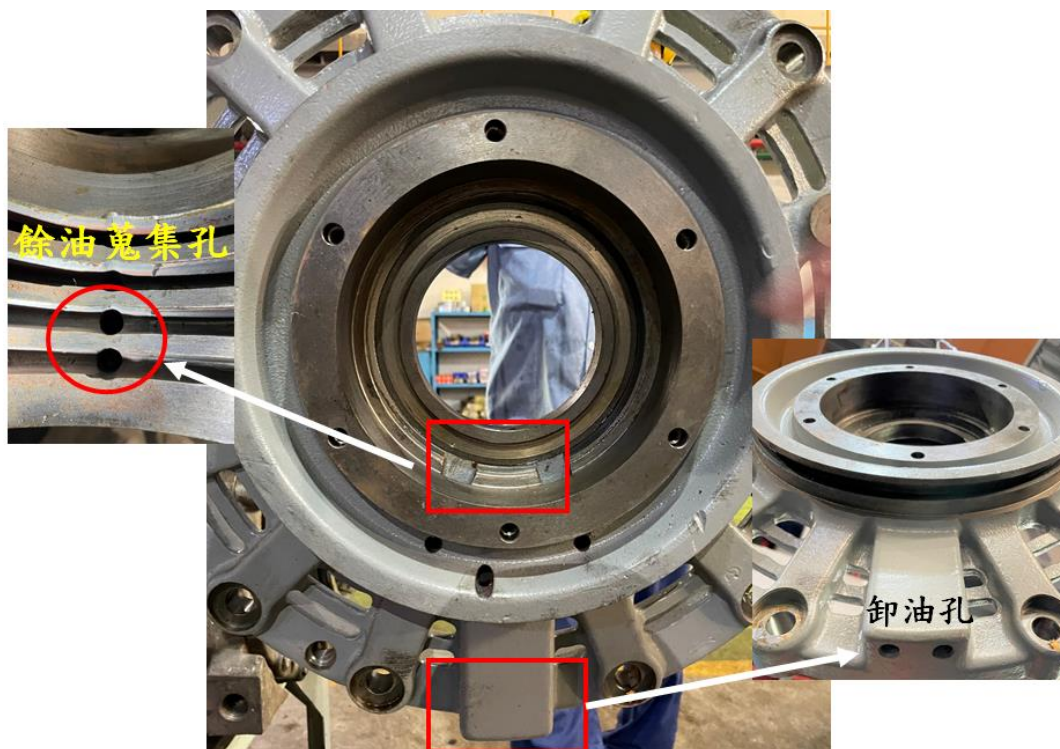
圖 2.3-9 馬達轉子 D 端餘油蒐集孔及卸油孔（非事故車）

目前 500 型齒輪箱還是多多少少會漏油情形，個人研判是外段進行一、二級保養時，沒有檢查或清潔馬達下方卸油孔內汙泥，導致堵塞，後來在外段進行卸油、清潔後，近期比較少聽到有漏油情形。
