# 國家運輸安全調查委員會

## 重大運輸事故事實資料報告

亞聯 059-FS 公路客運重大公路事故

報告編號：TTSB-HFR-23-02-001

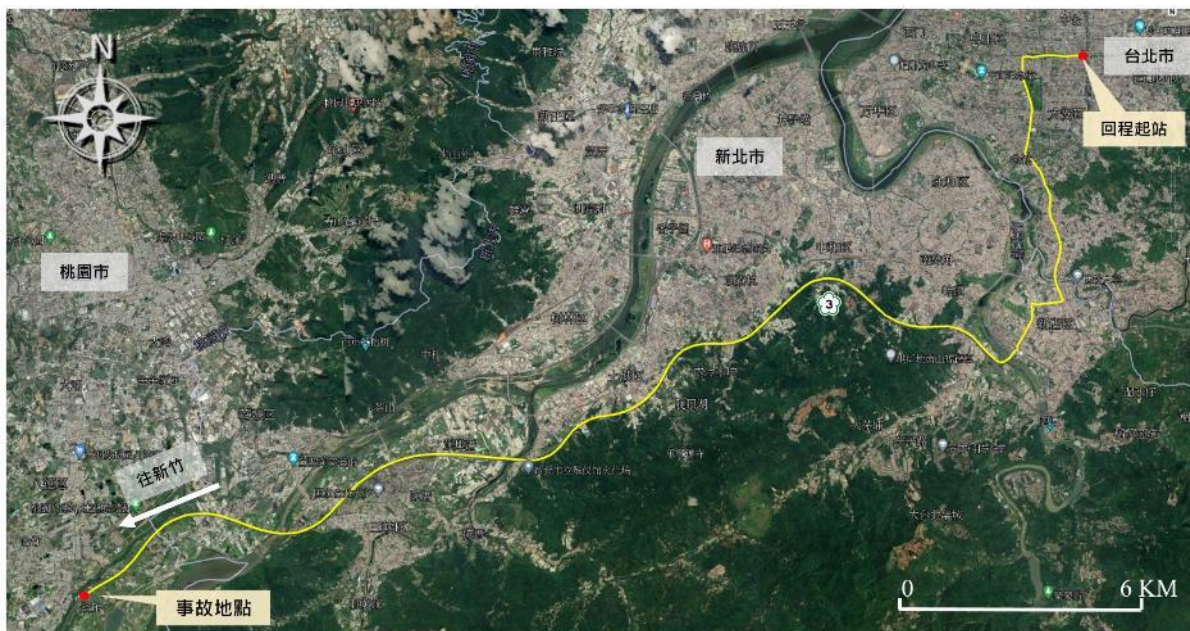
圖 1.9-1 事故車輛 GPS 軌跡

事故車輛依上述規定裝有車輛動態 GPS，透過 3G/4G 網路每 20 秒回傳 1 次資料，事故車輛民國 111 年 8 月 1 日上午 1100:00 時起之 GPS 軌跡如圖 1.9-1。

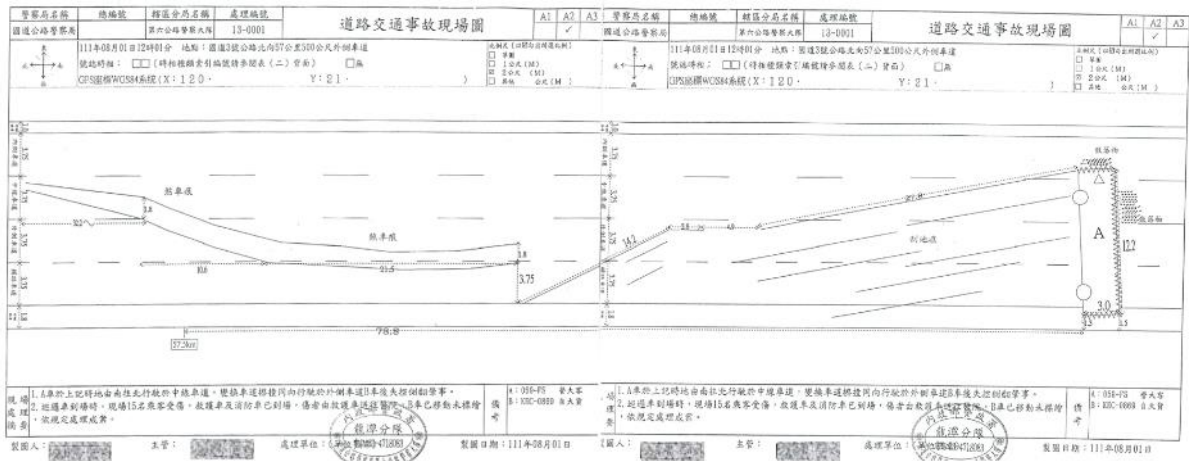
圖 1.10-1 道路交通事故現場圖

本次事故發生地點位於國道 3 號南向 57.4 公里，事故發生後國道公路警察局繪製道路交通事故現場圖，如圖 1.10-1。本會調查小組人員抵達現場時事故車輛已移至第六公路警察大隊，未進行現場測量作業。

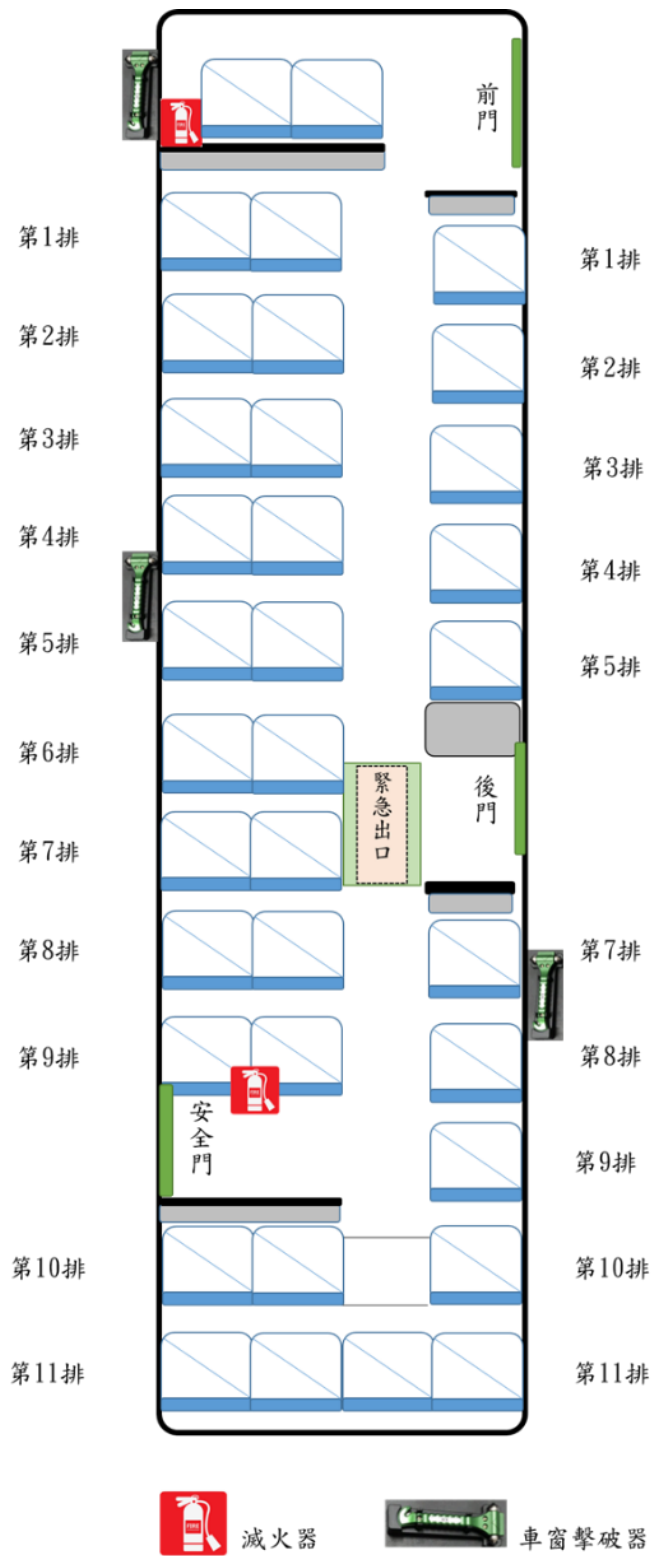
圖 1.12-1 事故車輛座位配置與安全裝備位置圖

事故車輛設置 3 支車窗擊破器，分別位於駕駛座旁、左側第 4 排座位旁、及右側第 7 排座位旁；所有車窗擊破器事故後已不在固定座上，且未能尋獲。

事故車輛有 5 處進出口，駕駛座左側車門專供駕駛員上、下車，右側之前、後方設有車門，供乘客上、下車；另於左側第 9 排座椅後設有安全門，

以及走道中間車頂設有緊急出口。

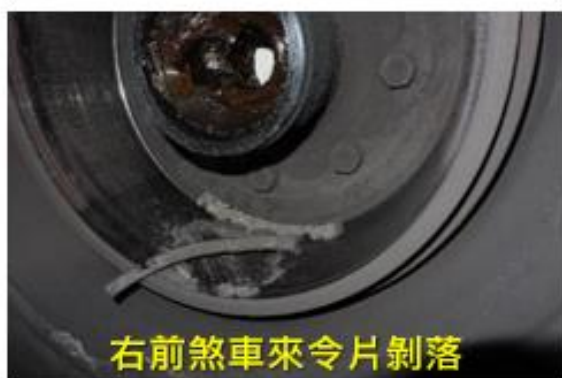
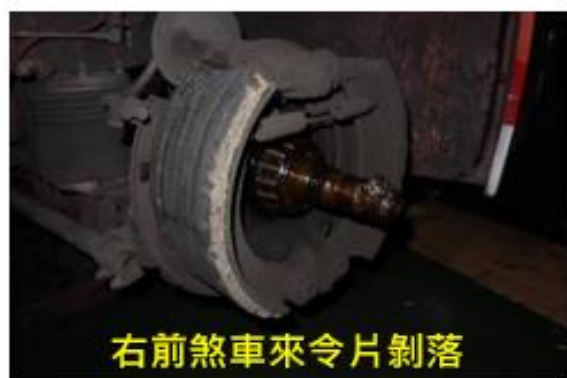
圖 2 煞車來令片現場檢測情形

民國 111 年 8 月 18 日本會調查小組與臺灣戴姆勒亞洲商車股份有限公司（以下簡稱臺灣戴姆勒）技術人員至裕益汽車（臺灣戴姆勒授權之經銷商）中壢保養廠進行事故車輛檢測。檢測項目為煞車壓力、輪胎胎紋深度及胎壓、煞車來令片、引擎系統並進行底盤檢查。除檢測過程中發現右前煞車來令片有剝落現象外，檢測項目均正常，詳附錄 1。

位置	煞車間隙(mm)		煞車來令片剩餘厚度 (mm)			
	上方	下方	來令片項目	左側	中間	右側
左前	<0.203	<0.203	前來令片	10.1	10.52	15.18
			前來令片卯釘	5.72	3.45	9.13
			後來令片	13.59	12.72	16.32
			後來令片卯釘	6.93	6.64	10.29
右前	<0.203	<0.203	前來令片	12.97	11.59	15.09
			前來令片卯釘	4.16	5.11	9.36
			後來令片	13.53	11.75	10.02
			後來令片卯釘	8.19	7.61	3.82
左後	<0.203	<0.203	上來令片	16.75	15.79	16.13
			上來令片卯釘	10.58	9.20	11.42
			下來令片	16.13	15.79	16.00
			下來令片卯釘	10.12	9.74	11.26
右後	<0.203	<0.203	上來令片	16.28	16.19	16.10
			上來令片卯釘	9.31	10.45	11.60
			下來令片	16.02	15.65	15.97
			下來令片卯釘	10.46	10.14	10.40

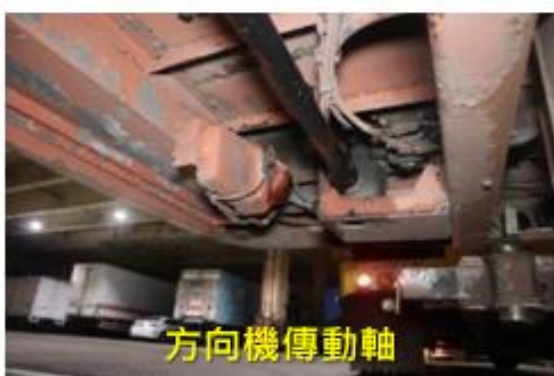
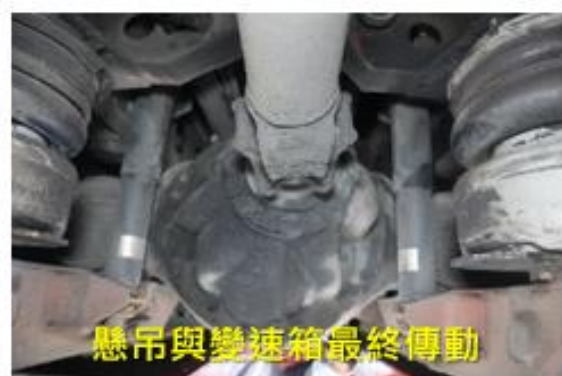
圖 4 引擎及底盤檢查

檢視事故車輛之引擎機油、方向機油、離合器油及冷卻液，由於液面高度均過低無法取得量測值。檢視事故車輛底盤，引擎下方部分有油漬，油漬由引擎室向車前延伸至車輛中段底盤結構處；另檢視懸吊系統及轉向系統，懸吊系統及轉向系統均正常，檢測情形如圖 4 所示。

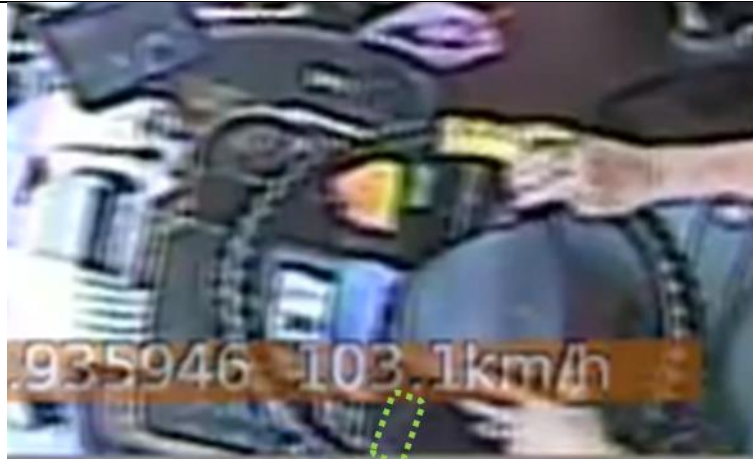
1158:54 時，事故車輛行經國道 3 號鶯歌系統交流道入口，1159:11 時由中線車道(2)向右變換至外側車道(3)，在變換車道之過程中及完成後，事故駕駛員往左方轉頭數次，1159:32 時再往左變換至中線車道(2)，此時方向燈撥桿持續停留往左位置未撥回原位，之後事故駕駛員又頻繁往左方轉頭，1200:23 時車身靠右偏離車道，越過右側車道線後於 1200:24 時撞上大貨車左側車尾，後續因事故駕駛員突然將方向盤左轉導致車輛向左右側各大幅傾斜一次後，最後於爬坡道(4)向右側傾倒於路面並繼續往前方滑行至 57.6 公里處停止，車體打橫佔用外側 3 車道。車輛翻覆後多數乘客由車頂逃生

1159:11 時 方向燈撥桿由左(下)撥至右(上)
