# 國家運輸安全調查委員會

## 重大運輸事故調查報告

台 21 線 3477-ZK 採茶貨車重大公路事故

報告編號：TTSB-HOR-23-03-001

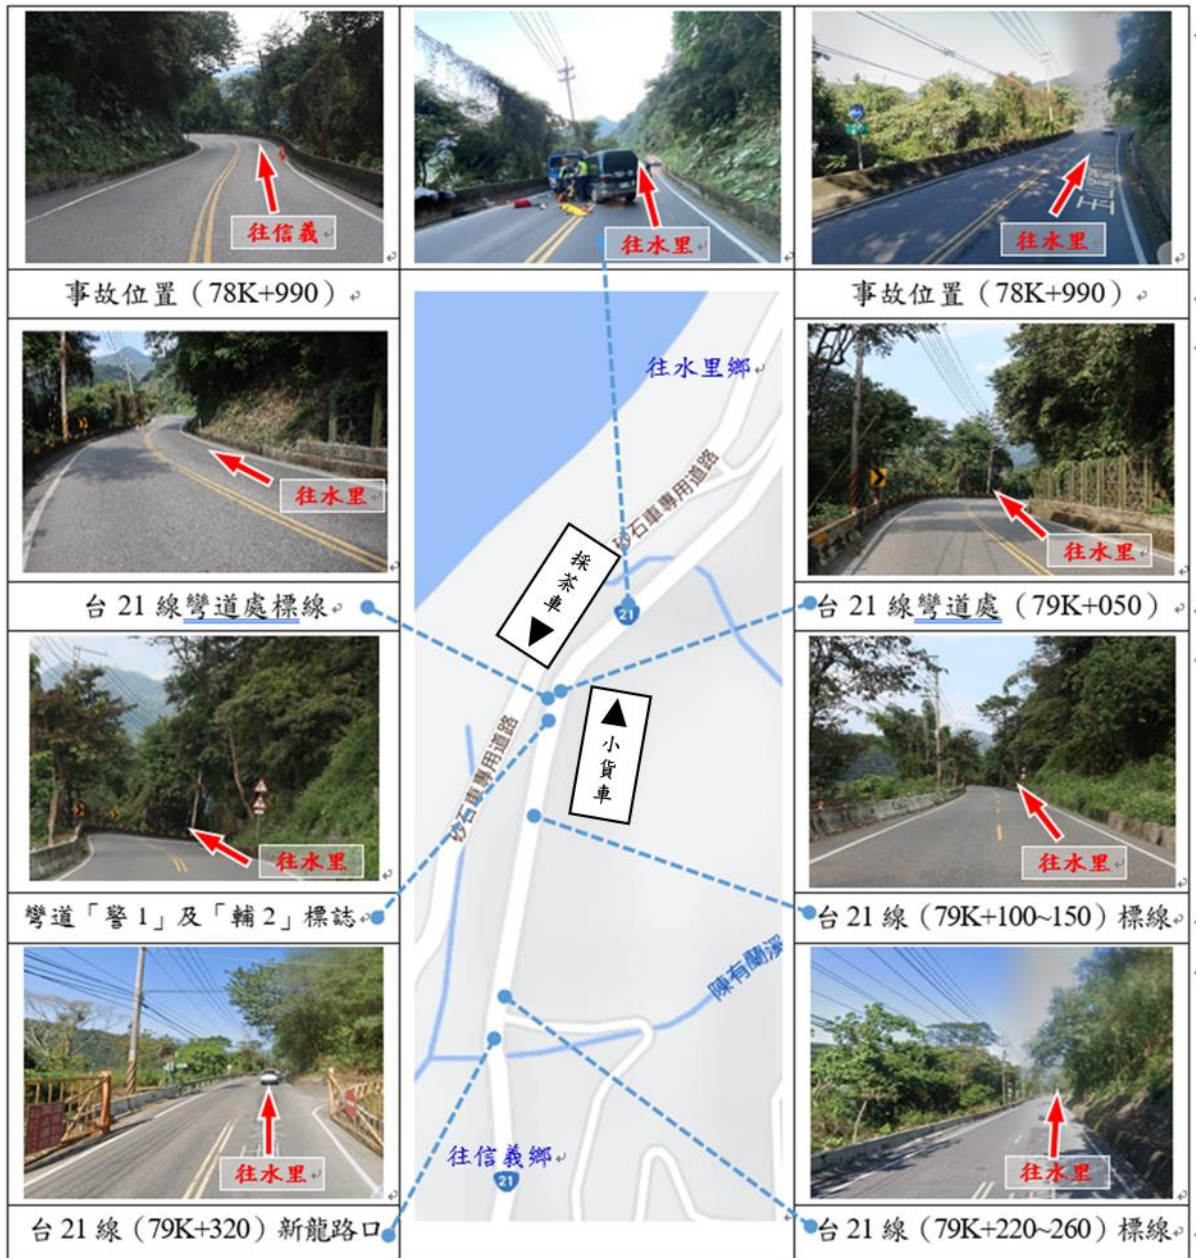
圖 1.8-2 事故地點附近道路工程現況

1. 於台 21 線 78K+745 往信義方向處、79K+080 往水里方向處（距彎道 30 公尺），設置「警 1」右彎標誌及「警 49」慢行標誌。
2. 於台 21 線 78K+647 往信義方向處、79K+750 往水里方向處設置「限 5」最高限速標誌。限速 50 公里/小時。
3. 於台 21 線 79K+050 往水里方向處西側設置 3 面「輔 2」右彎指示標誌。
4. 事故地點前後路段於 79K+082 至 79K+260 間劃設行車分向線（黃虛線，允許超車路段）178 公尺，其餘皆劃設分向限制線（雙黃實線）。
5. 事故地點前後路段劃設路面邊線（白實線、線寬 15 公分）

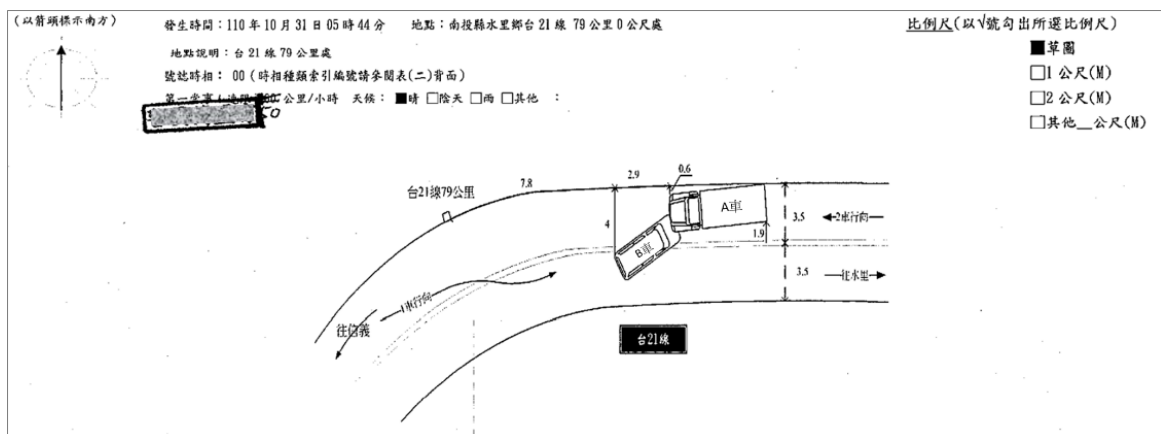
圖 1.10-1 道路交通事故現場圖

本次事故地點為台 21 線 79 公里處，事故發生後由南投縣政府警察局繪製道路交通事故現場圖，如圖 1.10-1。調查小組於民國 110 年 11 月 4 日至事故現場進行現場測量作業，自事故位置上游黃虛線起點處至事故位置約 260 公尺，平均路面坡度約為-2.5%，取得地面煞車痕跡<sup>8</sup> 條，分別為 42 公尺、14 公尺、12.2 公尺，現場路面跡證照片如圖 1.10-2、1.10-3。

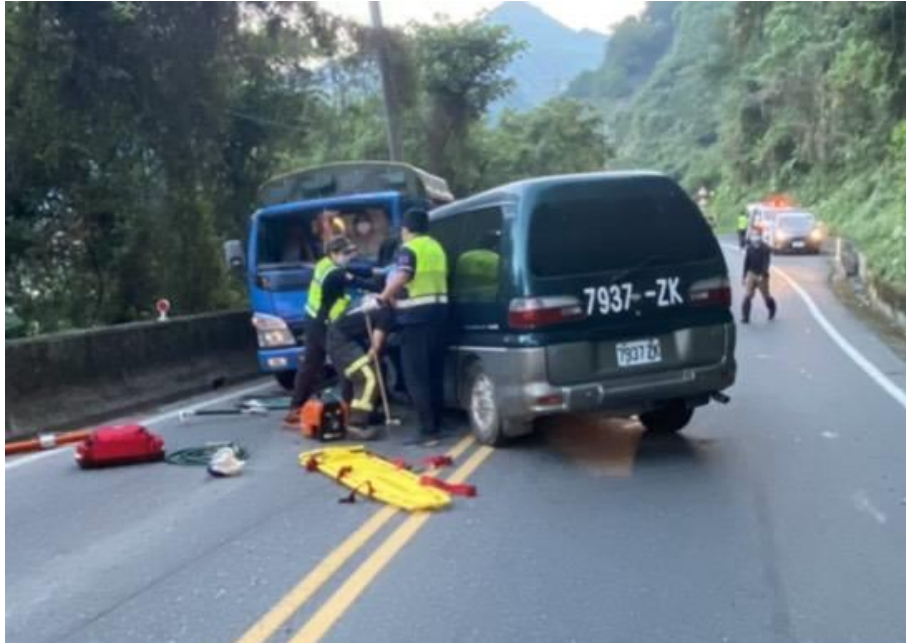
圖 1.11-1 現場救援情形

依據訪談紀錄，事故發生時採茶車乘客大多在休息，聽到煞車聲後即發生車輛碰撞，後車廂內乘客向前擠壓碰撞或摔倒致受傷。事故後採茶車有煙塵揚起未起火，勘驗車輛時未發現滅火器<sup>9</sup>。事故後乘客互相幫忙離開後車廂，也有經過事故地點的民眾停車協助。兩車事故駕駛員因車輛對撞變形被困在駕駛座，由警消人員協助脫困，如圖 1.11-1。
