國家運輸安全調查委員會

重大運輸事故事實資料報告

聯昇發鮪延繩釣漁船於模里西斯路易士港東北方約 490 浬處遭遇
強烈颶風造成船舶翻覆及 16 名人員失蹤

調查報告編號： TTSB-MFR-23-07-001
發布日期： 民國 112 年 07 月 05 日

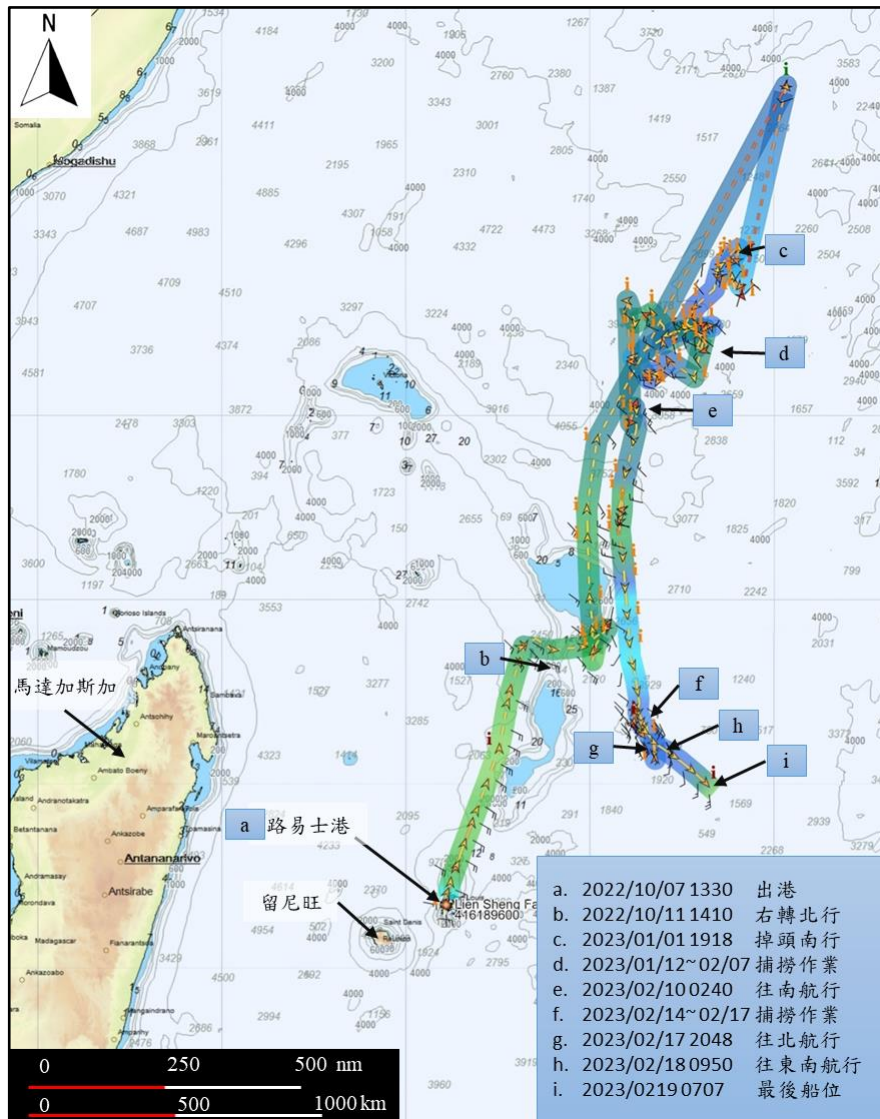
圖 2 「聯」船 AIS 航跡圖（111 年 10 月 7 日至 112 年 2 月 19 日）

依據船舶自動識別系統（automatic identification system, AIS）資料，「聯」船於 103 年 3 月 8 日由屏東縣鹽埔漁港出港前往南印度洋作業，長期以模里西斯路易士港為母港，作業所得漁獲透過船東或船長聯繫運搬船⁴轉運。111 年 10 月 7 日至 112 年 2 月 19 日期間，「聯」船之 AIS 航跡詳圖 2。

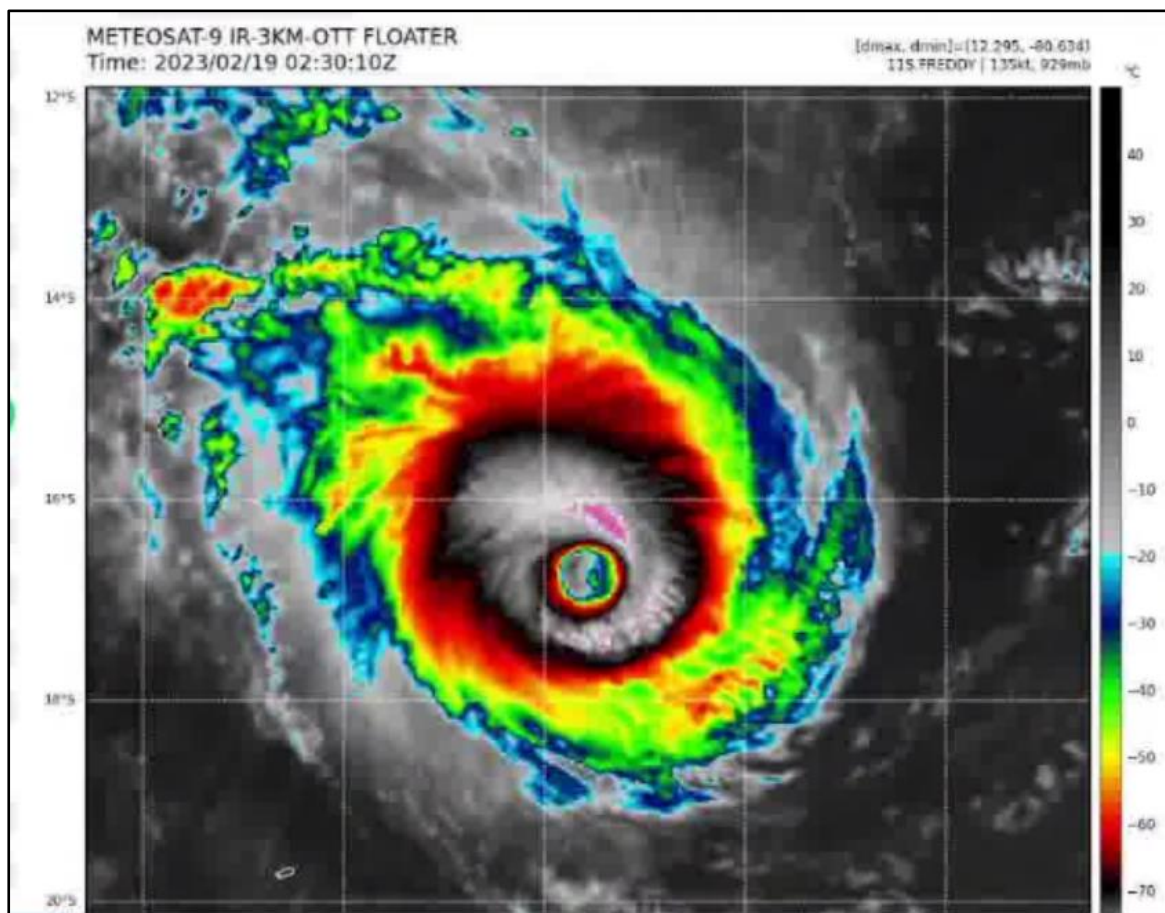
圖 7 美國 NOAA 發布弗雷迪觀測資訊 (觀測時間 2 月 19 日 1030 時)

- 2023 年 2 月 6 日美國聯合颱風警報中心 (JTWC) 發布印度洋熱帶氣旋生成警報 (INVEST97S)⁸，影響區域南緯 11.2 度，東經 119.3 度至南緯 14.2 度，東經 118.6 度。
- 2 月 14 日 1600 時 (UTC 0800 時)，法國氣象局留尼旺分部發布弗雷迪颶風，位於留尼旺島東北方約 2,150 哩。
- 2 月 15 日時間 1000 時 (UTC 0200 時)，法國氣象局留尼旺分部發布弗雷迪強度為強烈熱帶氣旋，位於留尼旺島東北方約 1,840 哩。
- 2 月 15 日 1700 時 (UTC 0900 時)，美國聯合颱風警報中心發布弗雷迪升級為第 4 級颶風 (即特強熱帶氣旋)，位於留尼旺島東北方約 1,800 哩。
- 2 月 17 日 0500 時 (16 日 UTC 2100 時)，美國聯合颱風警報中心發布弗雷迪第 5 級颶風，位於留尼旺島東北東方約 1,160 哩，與「聯」船相距 810 哩。
- 2 月 18 日 2200 時 (18 日 UTC 1400 時)，美國國家海洋暨大氣總署 (NOAA) 發布弗雷迪颶風觀測與風力推估資訊 (詳圖 6)；2 月 18 日 2200 時 (UTC 1400 時)，美國聯合颱風警報中心發布弗雷迪第 3 級颶風，位於留尼旺島東北方約 870 哩，與「聯」船失聯點相距約 220 哩。
- 2 月 19 日 1030 時 (UTC 2030 時)，美國國家海洋暨大氣總署 (NOAA) 發布雷迪颶風觀測資訊 (詳圖 7)；1100 時 (UTC 0300 時)，美國聯合颱風警報中心發布弗雷迪強度升為第 4 級颶風，位於留尼旺島

東北方約 720 哩，與「聯」船相距約 50 哩。

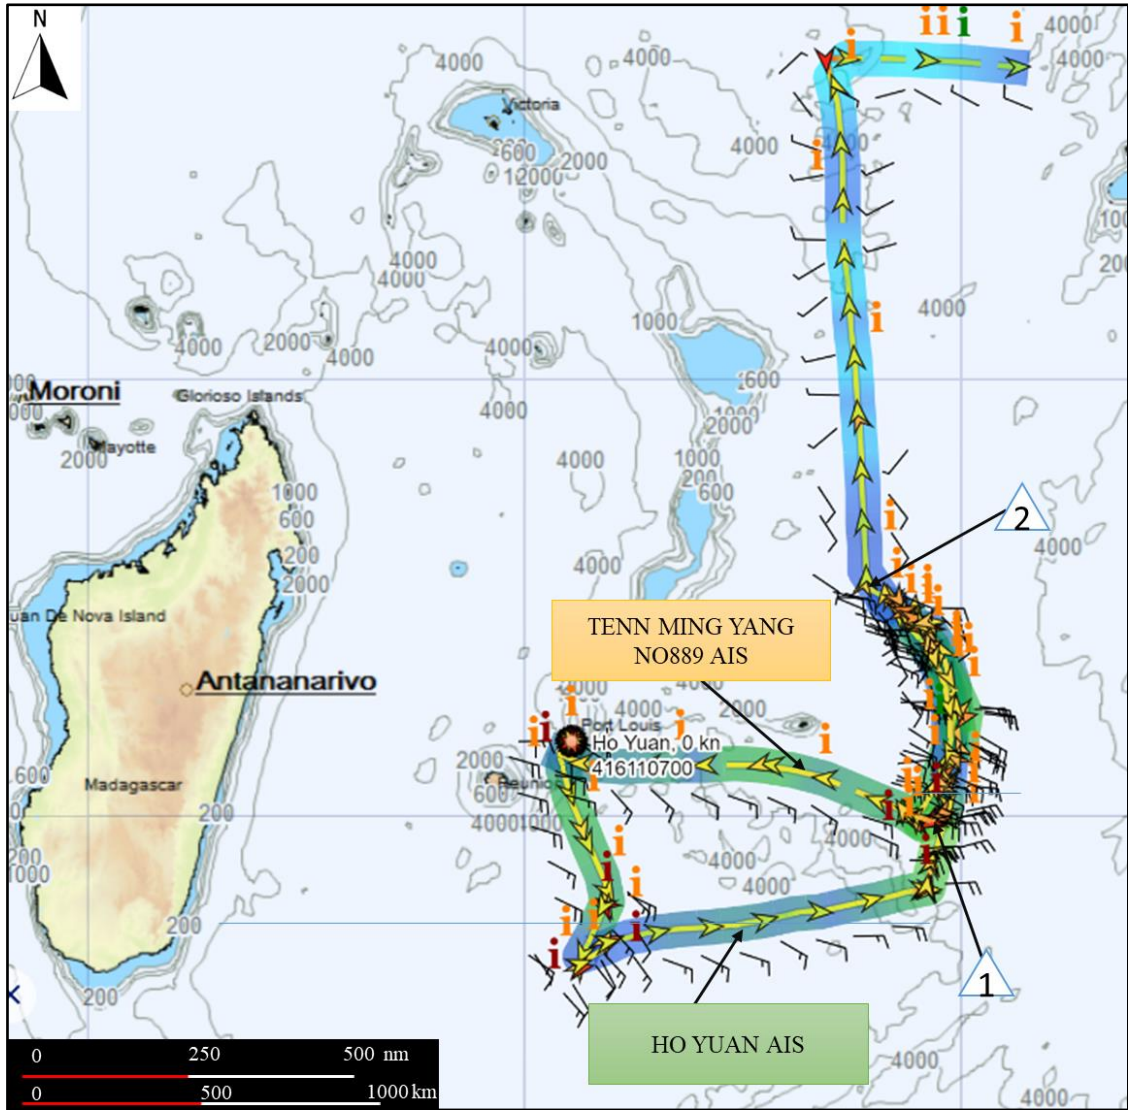
圖 11 振銘洋 889 與合原航跡示意圖

- 112 年 2 月 1 日至 2 月 5 日期間，振銘洋 889 作業區域位於「聯」船失聯水域 15 浬半徑範圍。
- 112 年 2 月 6 日至 2 月 18 日期間，振銘洋 889 沿著模里西斯經濟海域 200 浬外圍往南作業，船位範圍南緯 16 度至 20 度，東經 65 度至 67 度。2 月 18 日 2000 時，風力 4 級（東南風 18 節），浪高 0.1 減為 1.1 公尺。
- 112 年 2 月 20 日約 1240 時，與振銘洋 889 抵達合原約定之轉運點附近，船位南緯 22 度，東經 67 度。風力 6 級（東北風 23 節），浪高 2.0 公尺。
- 完成轉運後，112 年 2 月 21 日 1300 時至 2 月 22 日 1400 時期間，振銘洋 889 往西北行駛，參考船位南緯 21 度，東經 64 度。風力 4 至 5 級（東南風 16 至 18 節），浪高介於 4.9 至 2.7 公尺。

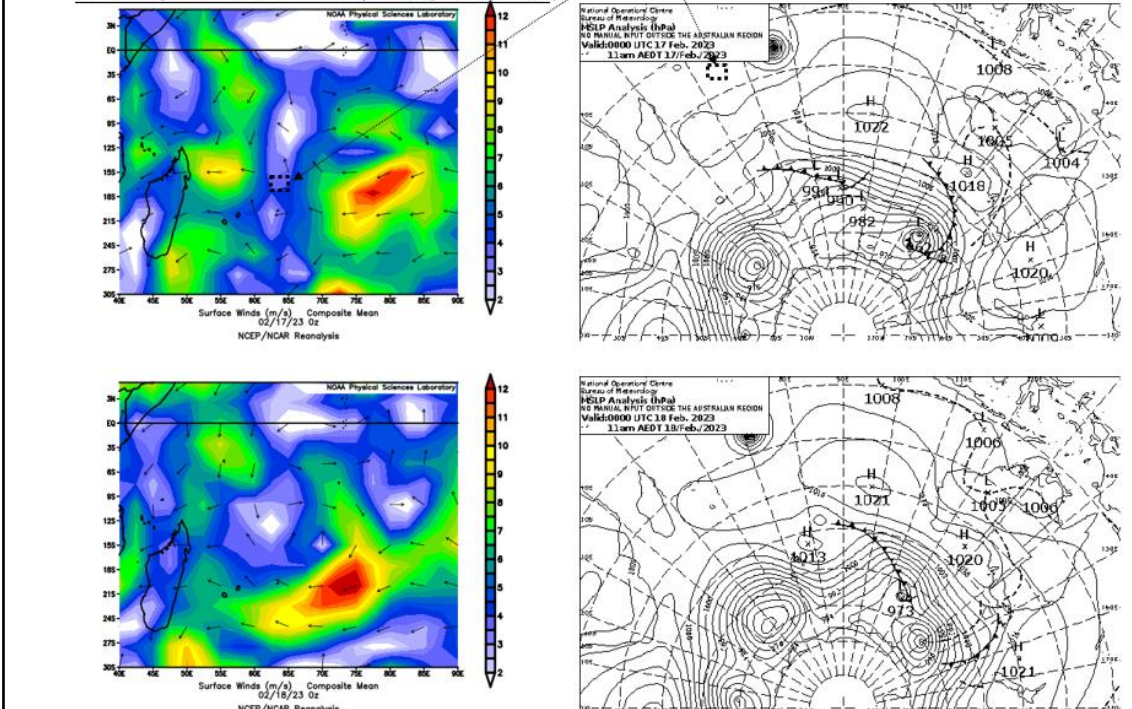
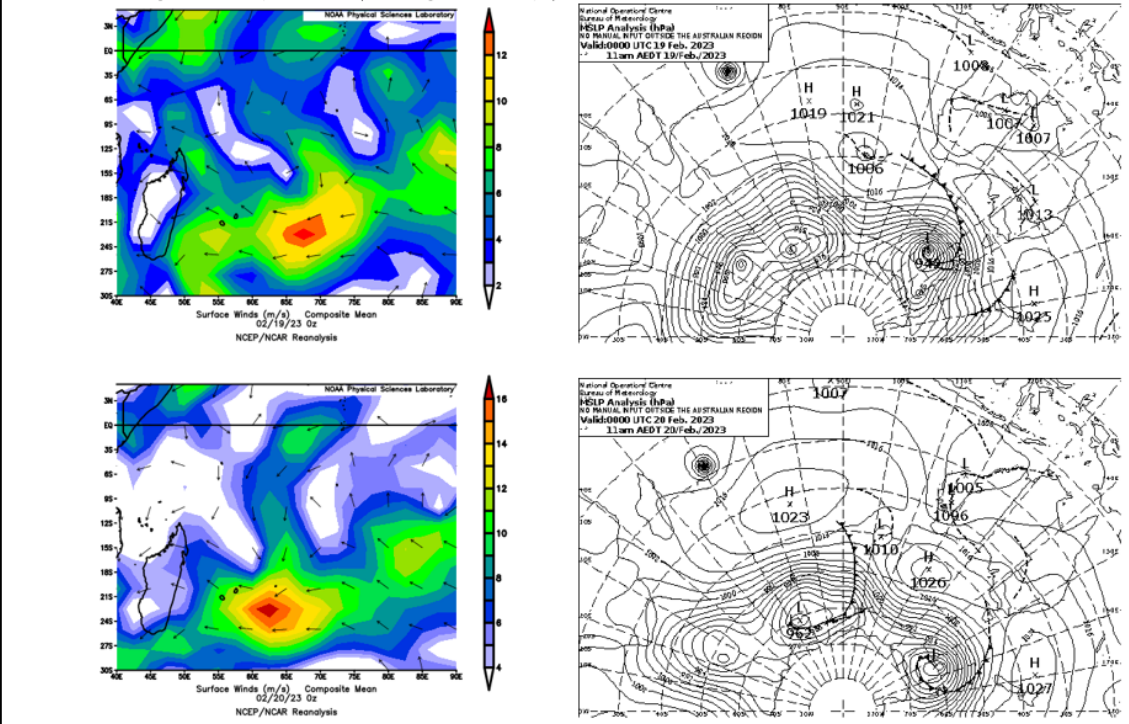
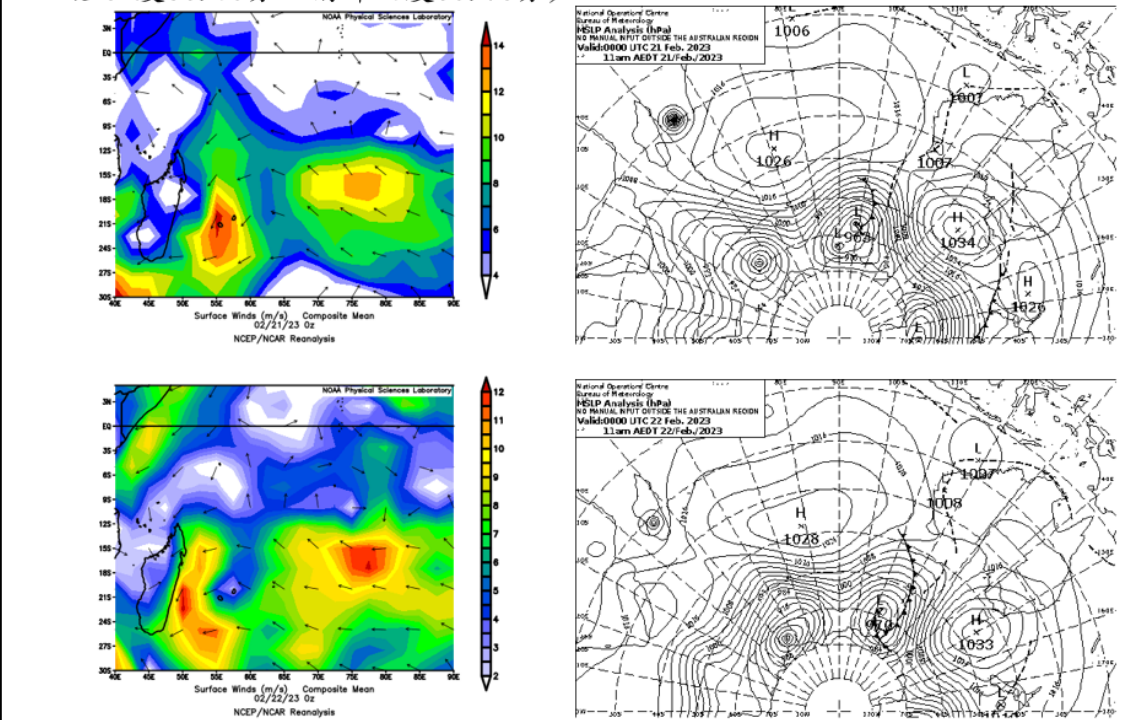
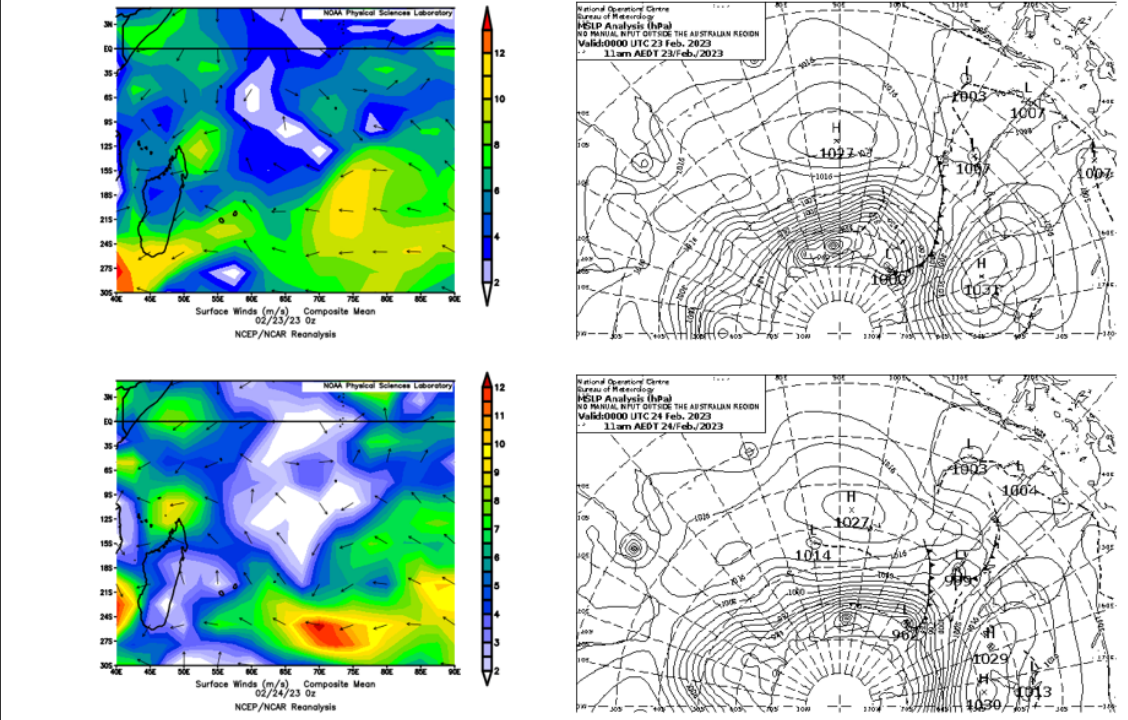
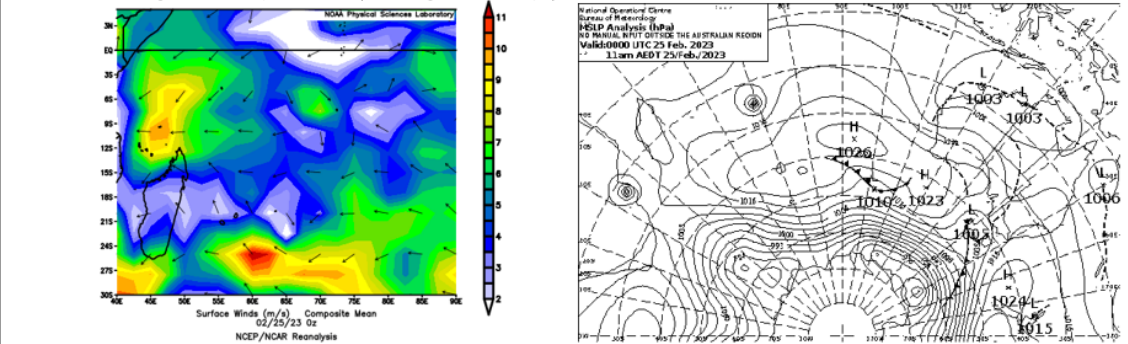
個案3：綜觀天氣分析(NCEP R1, 澳洲氣象局)

2. 事故海域可能受颱風(Freddy, 2023)影響

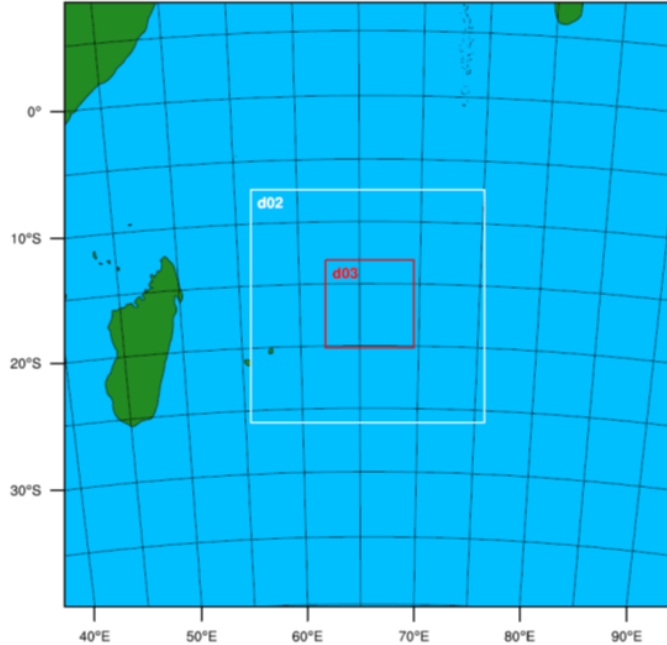
個案3：WRF模擬(WRFd2 V10m + JTWC)

1. Freddy影響事故海域：2/19 00Z~2/20 00Z
