# 國家運輸安全調查委員會

## 重大運輸事故 事實資料報告

1120614 通勇丙酮混合物聯結車國道 1 號竹北路段  
翻覆事故

報告編號：TTSB-HFR-23-12-001

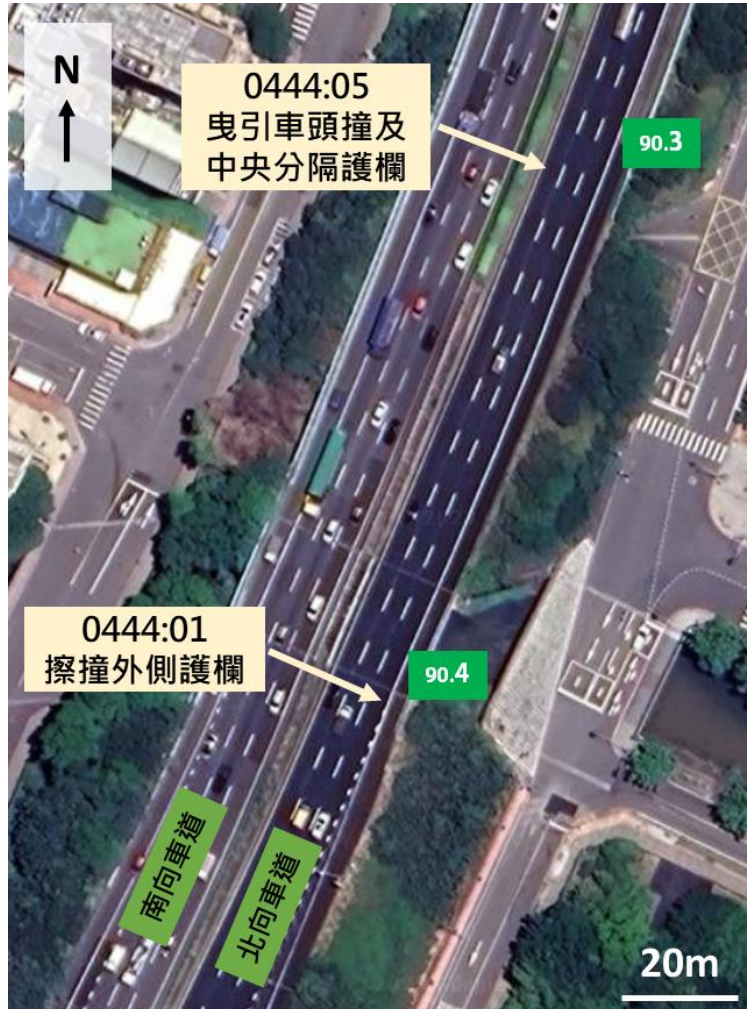
圖 1.1-2 事故發生位置

民國 112 年 6 月 14 日，一輛通勇貨運有限公司（以下簡稱通勇）之營業貨運曳引車聯結載運丙酮混合物<sup>1</sup>之半拖車（以下簡稱事故車輛），欲將貨物由臺南送往臺北。事故車輛行駛於國道 1 號北向竹北路段時，受道路施工封閉內側兩車道之影響，約以 50 公里/小時之車速行駛於外側車道並逐漸減速，於 0443:50 時通過竹北交流道北向入口後改行駛於外側路肩，0444:01 時擦撞 90K+412 處之外側護欄，曳引車頭立即向左返回主線車道，因事故駕駛員轉向過度導致半拖車向右傾斜，後與曳引車頭脫離並翻覆，車上載運物品洩漏導致起火燃燒並占用中線與外側車道，另曳引車頭撞及中央分隔護欄後停止並占用內路肩與內側車道，本次事故造成駕駛員 1 人受傷，事故車輛起火狀態如圖 1.1-1，事故發生位置如圖 1.1-2。

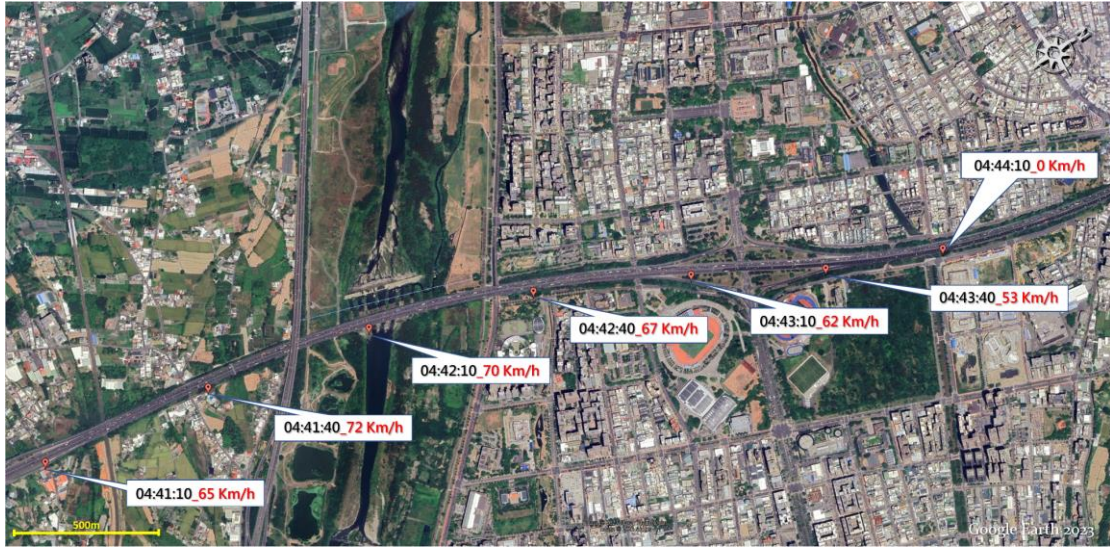
圖 1.9-1 事故車輛最後 GPS 軌跡資料

事故車輛之 GPS 資料係由數位行車紀錄器上傳雲端，調查小組依所記錄之 GPS 時間、車速、經度及緯度，彙整發生事故前最後 3 分鐘 GPS 軌跡（每隔 30 秒 1 筆）資料如圖 1.9-1 所示。

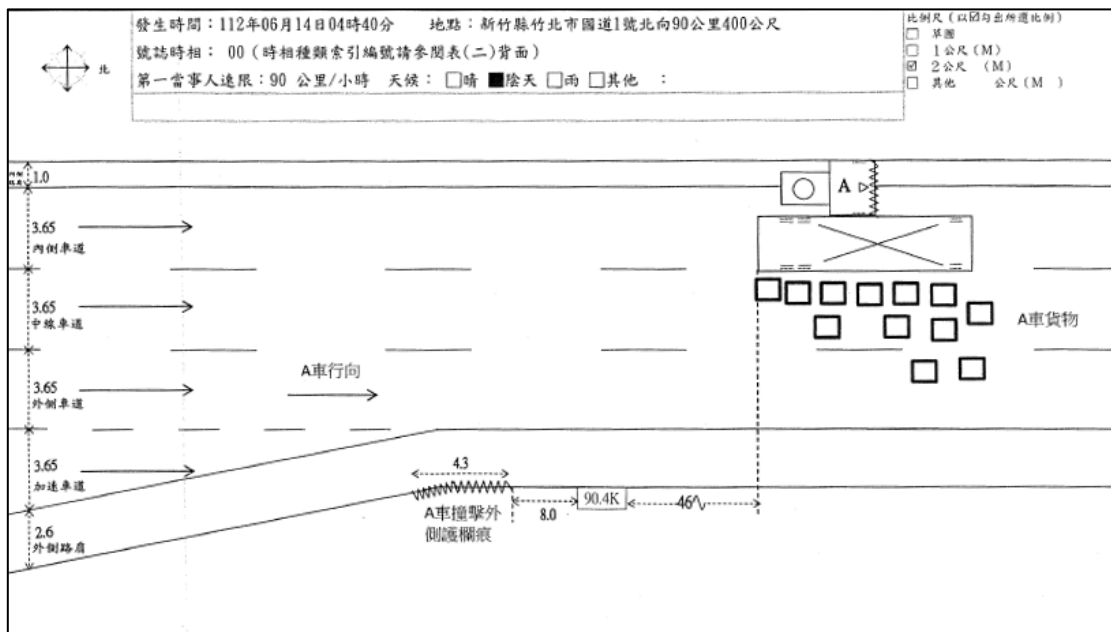
圖 1.10-1 事故曳引車及半拖車相對位置示意圖

事故發生後由公警局二大隊繪製道路交通事故現場圖，事故曳引車、半拖車及 IBC 桶散落位置如圖 1.10-1。
