國家運輸安全調查委員會

調查報告

1111017 越南籍散裝船 VIMC SUNRISE 於雲林縣麥

寮鄉外海船員落海失蹤事故

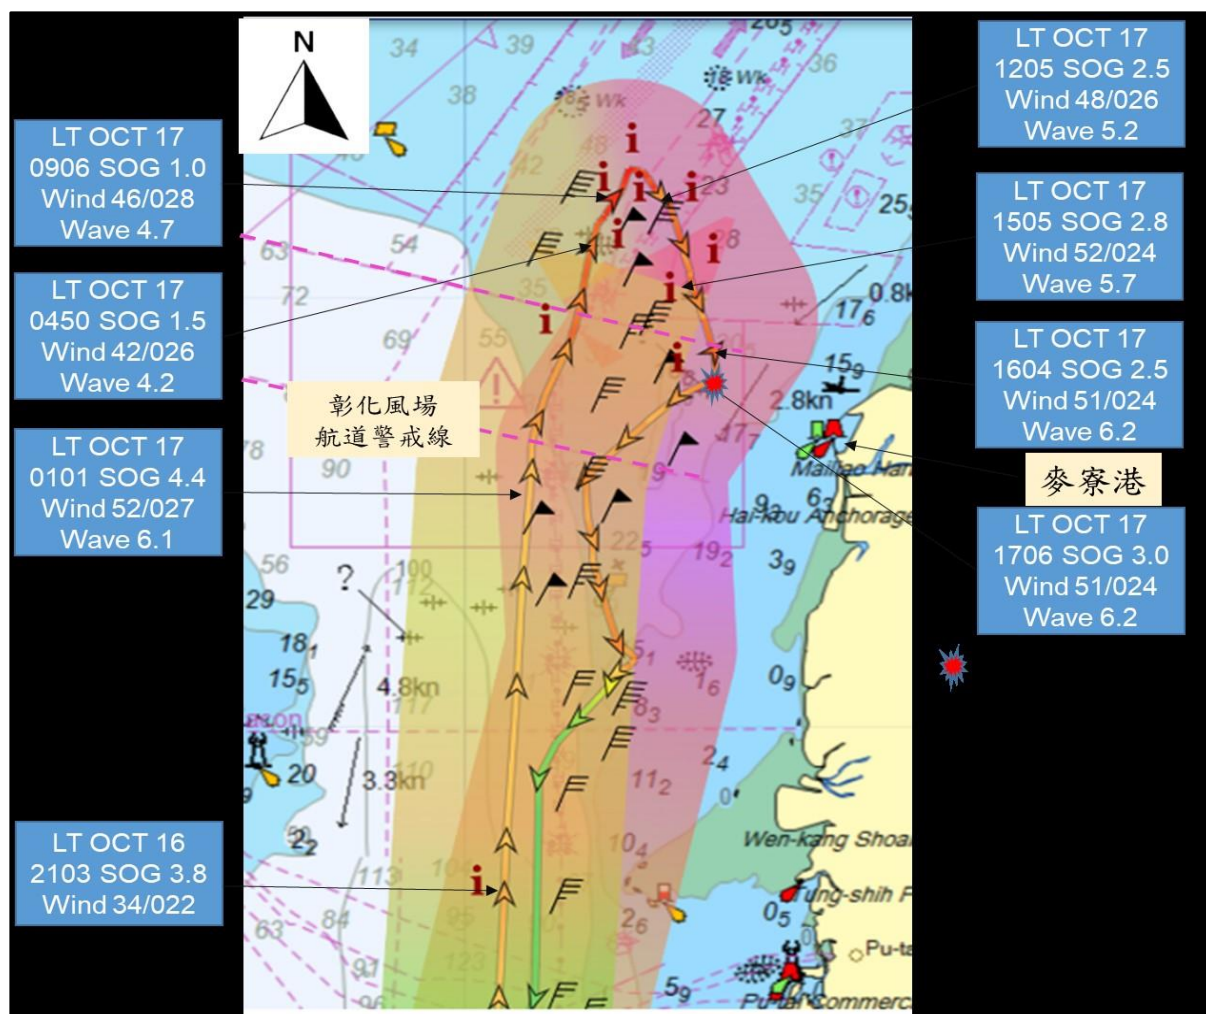
圖 1.1-1 維娜日出航跡、風速及浪高示意圖⁶

依據船舶自動識別系統（AIS）航跡及 Marine Traffic 網站紀錄，維娜日出於 10 月 17 日 0121 時，通過彰化風場航道警戒線。0330 時，進入彰化風場航道北向巷道，風力 9 級至 10 級，浪高 4.2 公尺至 6.1 公尺。約 1100 時，維娜日出於麥寮港西北方約 15 浬，船速 1 節向東南漂移。1200 時至 1604 時期間，船速 2.5 至 3 節向東南漂移，風力 9 級至 11 級，浪高 5.2 公

尺至 6.2 公尺，詳圖 1.1-1。

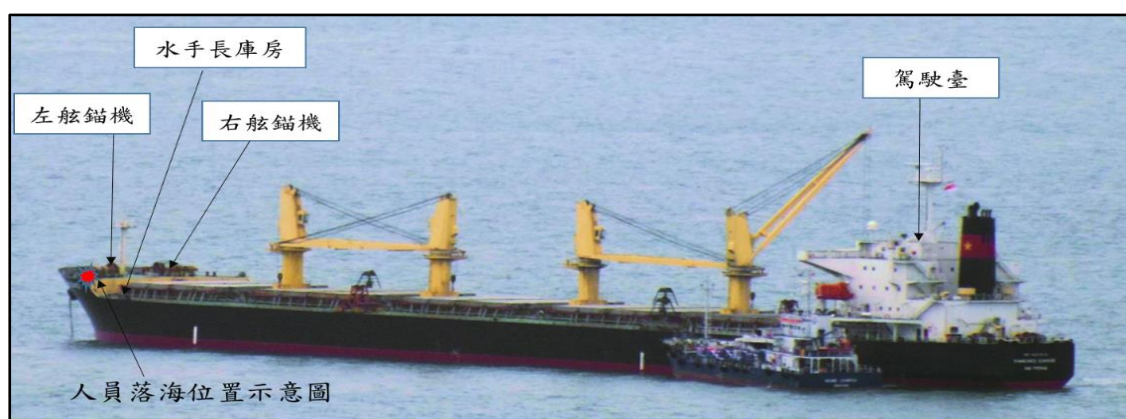
圖 1.1-2 維娜日出外觀及相關位置示意圖

依據訪談紀錄及船舶航行資料紀錄器 (VDR) 資料，當日 1650 時至 1700 時，駕駛臺當值船員察覺 1 名水手因主甲板上浪，於左舷船艙附近落海 (詳圖 1.1-2)，二副立即拋下駕駛臺左舷含浮煙信號之救生圈，三副及數名船員至左舷船艙處，將連接在救生圈上安全繩綁在甲板欄杆上拋向落海水手，落海水手則被海浪推向船邊，順利抓到救生圈，後由 5 至 6 名船員拉回甲板上。同時，二副於對講機收到水手長回報 2 人受傷及 1 人無意識後，駕駛臺船員無法與船艙船員取得無線電通聯，且主甲板持續上浪情況

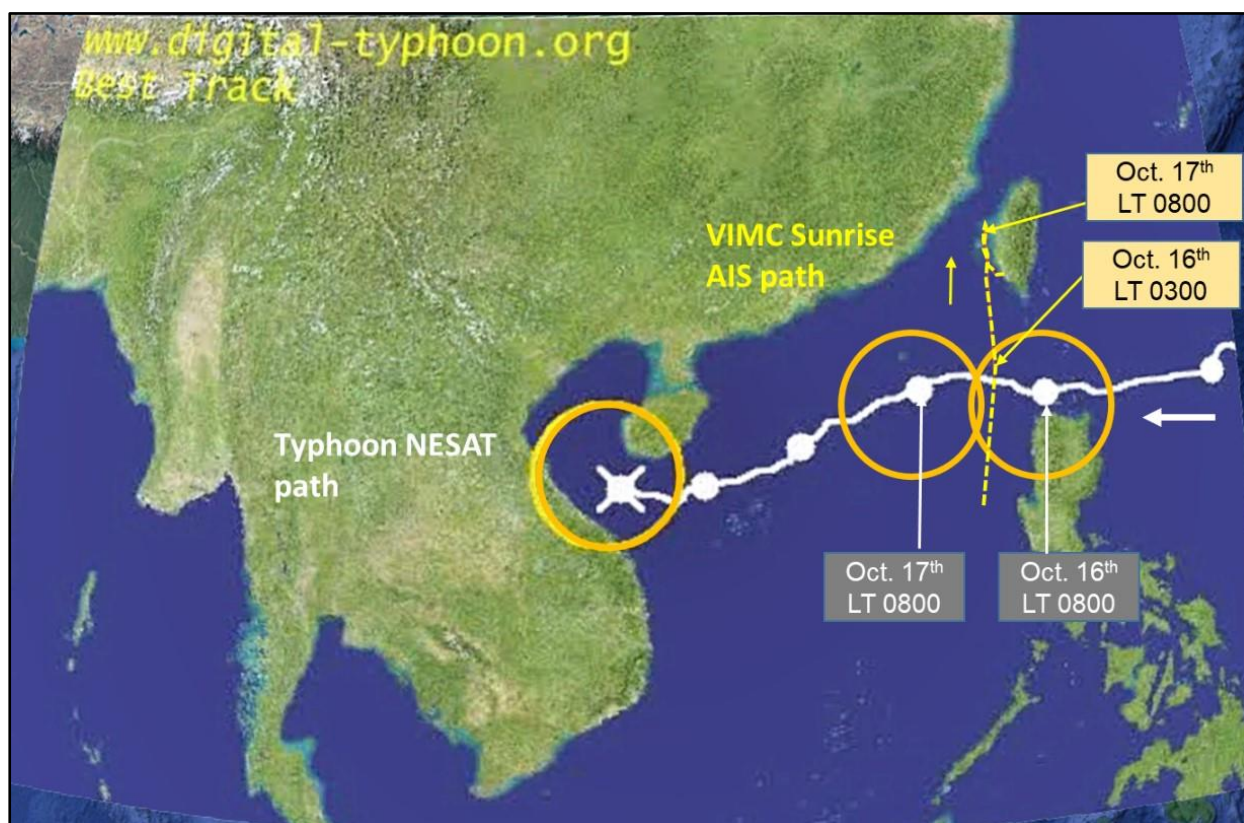
圖 1.6-1 尼莎颱風路徑與維娜日出航跡示意圖

民國 111 年 10 月 16 日 1700 時，輕度颱風「尼莎」中心位置北緯 19.6 度，東經 119.4 度，以每小時 16 公里速度，向西轉西南西行進，中心氣壓 975 百帕，近中心最大風速每秒 30 公尺（約每小時 108 公里），相當於 11 級風。「尼莎」進入巴士海峽後從臺灣鵝鑾鼻南方往西移動，其外圍環流水氣伴隨東北季風形成「共伴效應⁹」。16 日至 18 日期間，臺灣海峽產生強烈東北季風及大雨。10 月 17 日 0800 時，「尼莎」中心位置位於維娜日出西南方約 290 浬（詳圖 1.6-1）。

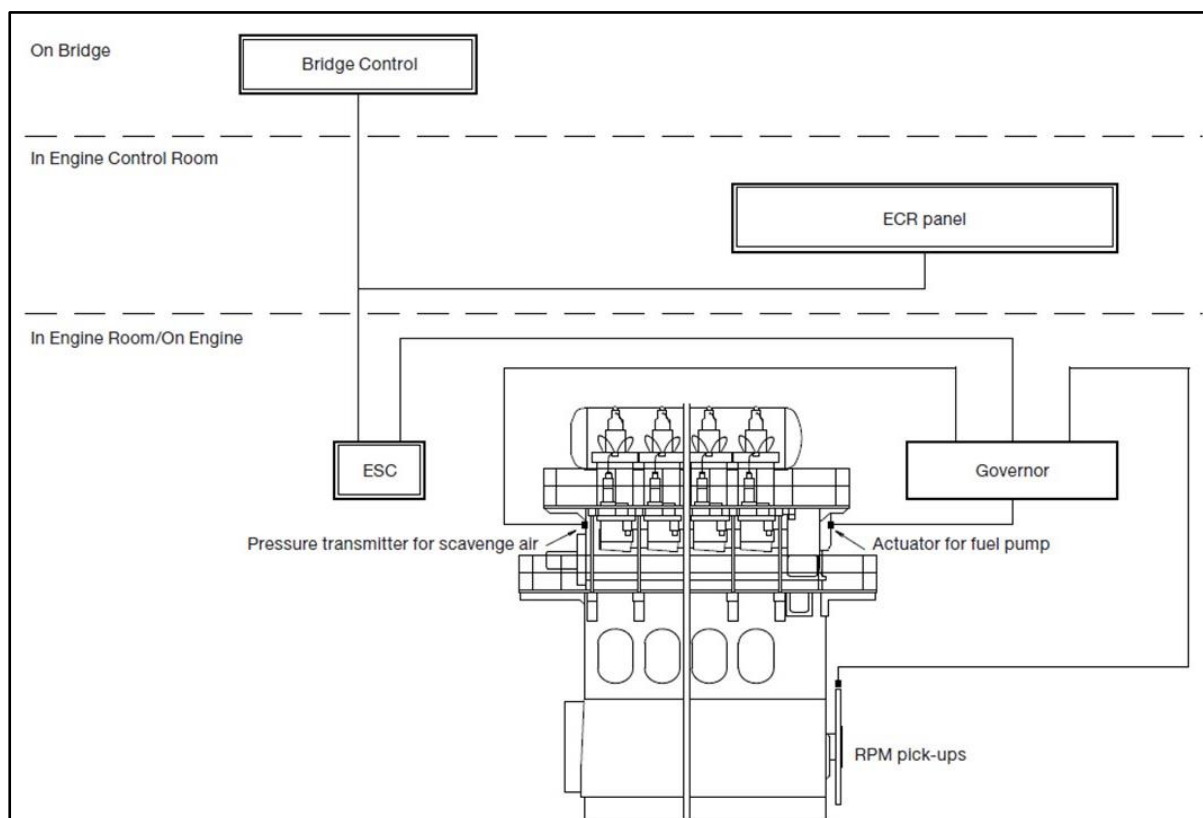
圖 1.7-1 主機控制系統

當主機加減俾時，由轉速信號器傳送信號給調速器，再由調速器傳送訊號給制動器，由制動器控制注油量；該主機之推進控制系統具自動降低負載功能與程序，調速器能依據掃氣壓力限制（scavenging air pressure limit）及主機負荷限制，對注油量進行控制，避免過載（overload）造成主機熱應力（thermal stresses）過高而損壞。主機控制系統詳圖 1.7-1。

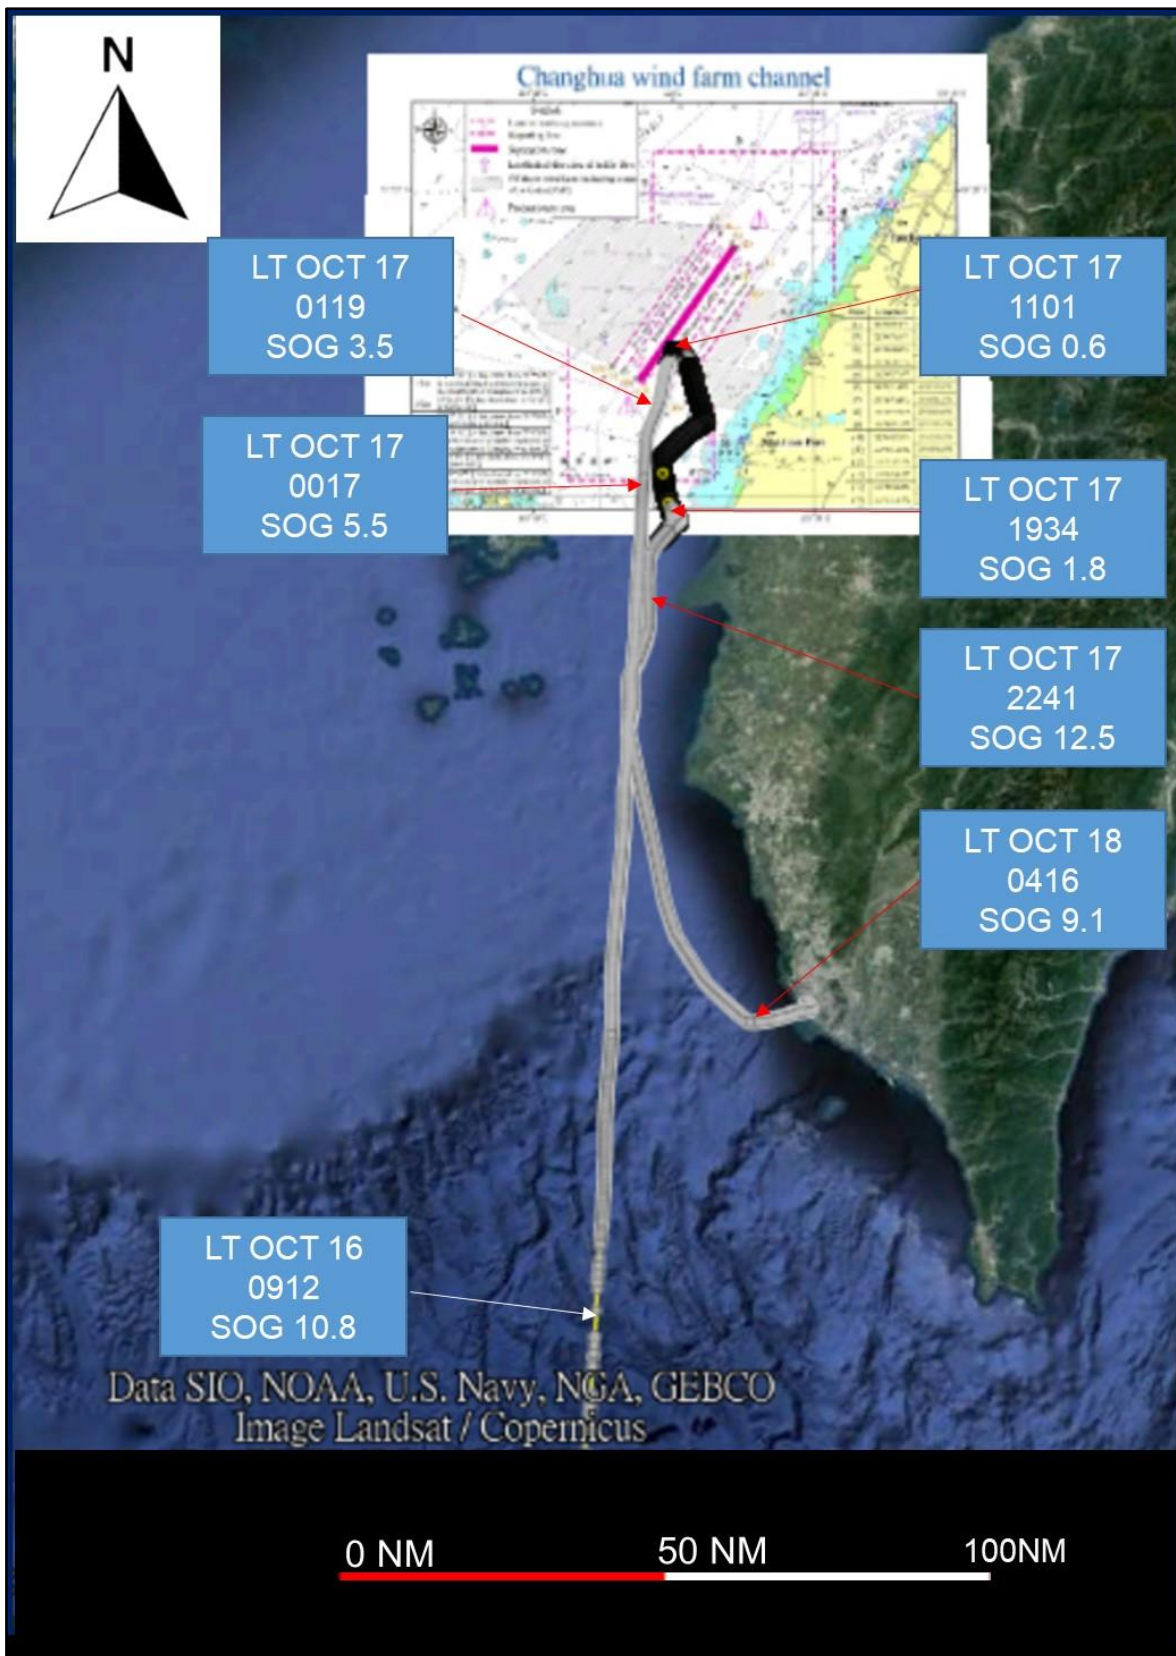
圖 1.9-1 維娜日出 AIS 航跡圖

- 10 月 16 日 0705 時，航行北上進入臺灣海峽，船位於鵝鑾鼻西側約 57 浬，COG 078 度、SOG 9.1 節；
- 10 月 16 日 2247 時，航行北上船位於雲林縣口湖鄉西側約 14 浬，COG 002 度、SOG 4.9 節；
- 10 月 17 日 0017 時，船位於彰化風場航道南報告線，COG 002 度、SOG 5.5 節；
- 10 月 17 日 0403 時，船位於彰化風場航道北向巷道入口航行北上，COG 008 度，SOG 2.2 節；
- 10 月 17 日 0542 時，船位於彰化風場航道北向巷道內航行北上，COG 013 度，SOG 1.3 節；
- 10 月 17 日 0605 時，船位於彰化風場航道北向巷道內航行北上，COG 026 度，SOG 1.0 節；

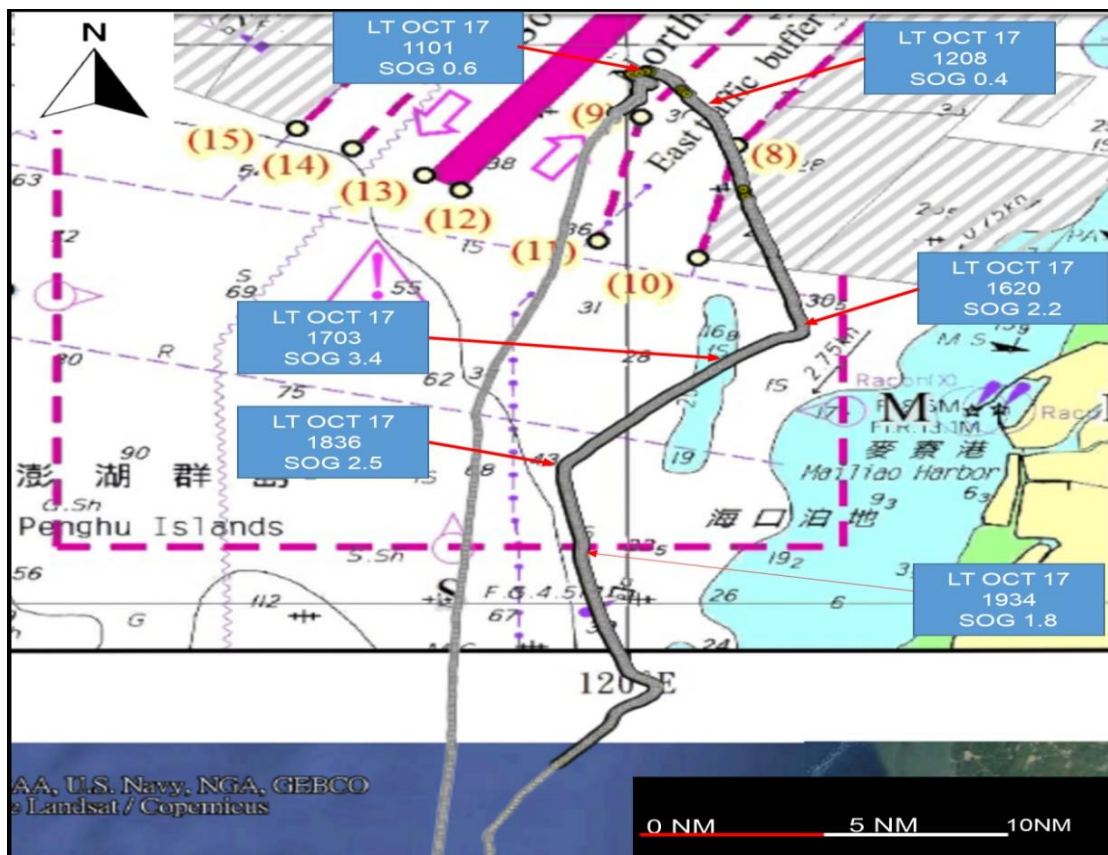
圖 1.9-2 維娜日出 VDR 航跡圖

- 1635 時至 1650 時期間，船長指派 4 名船員前往船艙下錨；1635:46 時，HDG 355 度，COG 246 度，SOG 2.3 節，主機 RPM 72，右舵 9.5 度；
- 1651 時至 1653 時期間，駕駛臺船員發現 1 名水手於左舷船艙落海；1652:03 時，HDG 343 度，COG 240 度，SOG 3.4 節，主機 RPM 75，右舵 34.5 度，船位往西南方移動；

- 1704:18 時，維娜日出 VHF 廣播：「*security security security man overboard man overboard security*」，HDG 342 度，COG 234 度，SOG 3.5 節，主機 RPM 69.5，右舵 34.5 度，船位往西南方移動；
- 1712:48 時，維娜日出報告彰化 VTS：「*my position is twenty three degree fourty eight minute thirty six second north one two zero degree zero two minute zero three one east do you copy that*」，HDG 324 度，COG 233 度，SOG 4.5 節，主機 RPM 69，右舵 33 度，船位往西南方移動；
- 1745:36 時，維娜日出報告彰化 VTS：「*yes two injury onboard two crews injury onboard, we need it we need it is emergency we need it*」，HDG 332 度，COG 230 度，SOG 3.8 節，主機 RPM 76，右舵 35 度，船位往西南方移動；

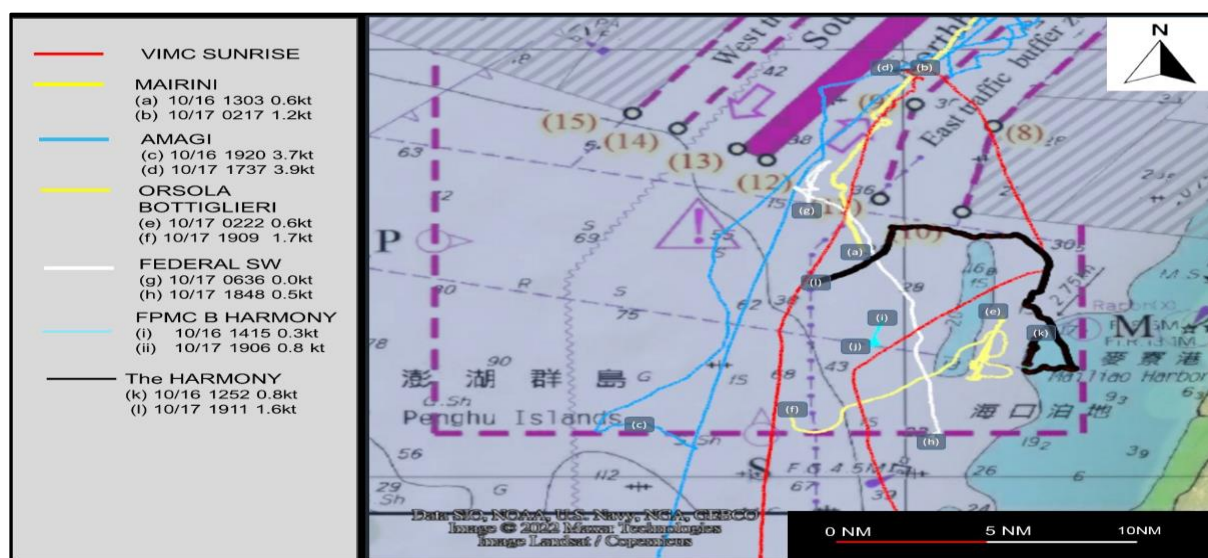
圖 1.9-3 事故水域其他船舶 AIS 航跡圖

根據航港局 Gate House 船舶自動識別系統 (AIS) 紀錄資料，10 月 16 日 1800 時至 17 日 1800 時期間，於麥寮港西側及彰化風場航道南側約有 6 艘商船遭遇強烈東北季風無法向北行駛 (詳圖 19-3)，摘錄如下：
