國家運輸安全調查委員會

1120316 順風飛行協會 SF2555 超輕型載具墜毀於彰化縣濁水溪沙洲事故調查報告

調查報告編號： TTSB-AOR-23-12-001

發布日期： 中華民國 112 年 12 月 14 日

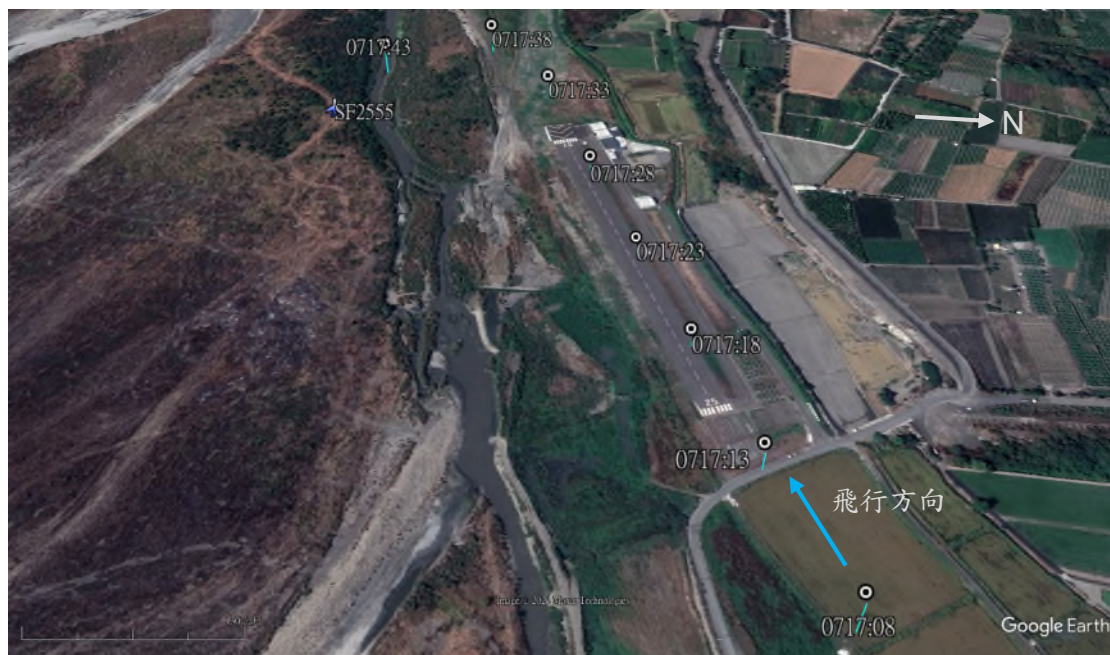
圖 1 事故載具之活動場地、事故前飛航軌跡及事故地點

民國 112 年 3 月 16 日，社團法人順風飛行協會（以下簡稱順風）一架 Shark LSA 型超輕型載具，管制號碼 SF2555，載有 1 名操作人及 1 名同乘人員（日本籍），1500 時自彰化縣溪州鄉順風活動場地起飛，於濁水溪上空飛行，1517 時使用 25 跑道低空進場，通過 07 跑道頭後爬升左轉，於本場航線二邊高度約 48 公尺時下墜，1517:46 時墜毀於活動場地南方之濁水溪沙洲（圖 1），機上 2 人罹難。

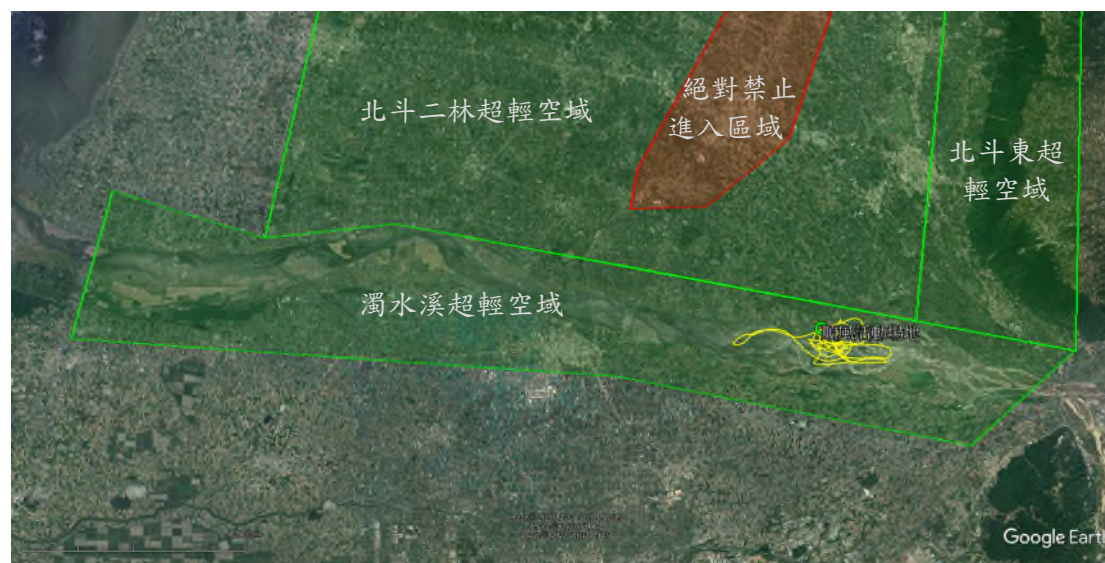
圖 4 事故載具活動空域及飛航軌跡（黃線）

事故載具飛行之濁水溪超輕空域（圖 4）為民航局核定空域，使用高度上限為 1,000 呎 MSL⁸/SFC⁹，活動時間為週六、週日及國定假日：日出至日落。

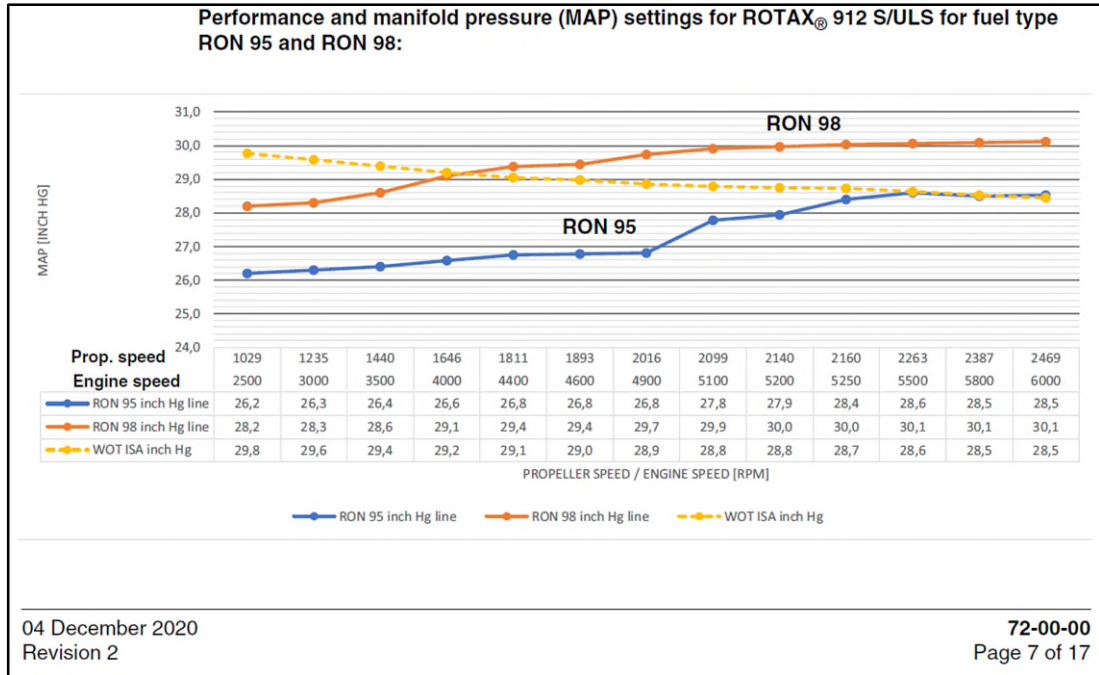
圖 22 Rotax 912 S/ULS 性能與歧管壓力設定對照表

該服務信函同時建議使用辛烷值 98 以上之汽油，可減少引擎運作時產生爆震，延長引擎使用壽限。依據該服務信函所提示之 Rotax 912 S/ULS 性能與歧管壓力設定對照表中（圖 22），使用 95（藍線）或 98（紅線）汽油，在最大油門時歧管壓力曲線均不應低於黃虛線；此表格提供使用者根據使用的燃油種類來設定適合的最大轉速。
