國家運輸安全調查委員會

重大運輸事故調查報告

111112 漁山 168 號漁船與 BUNGO PRINCESS 雜貨船
基隆港出港航道北界線處碰撞事故

調查編號： TTSB-MOR-23-12-006
發布日期： 民國 112 年 12 月 29 日

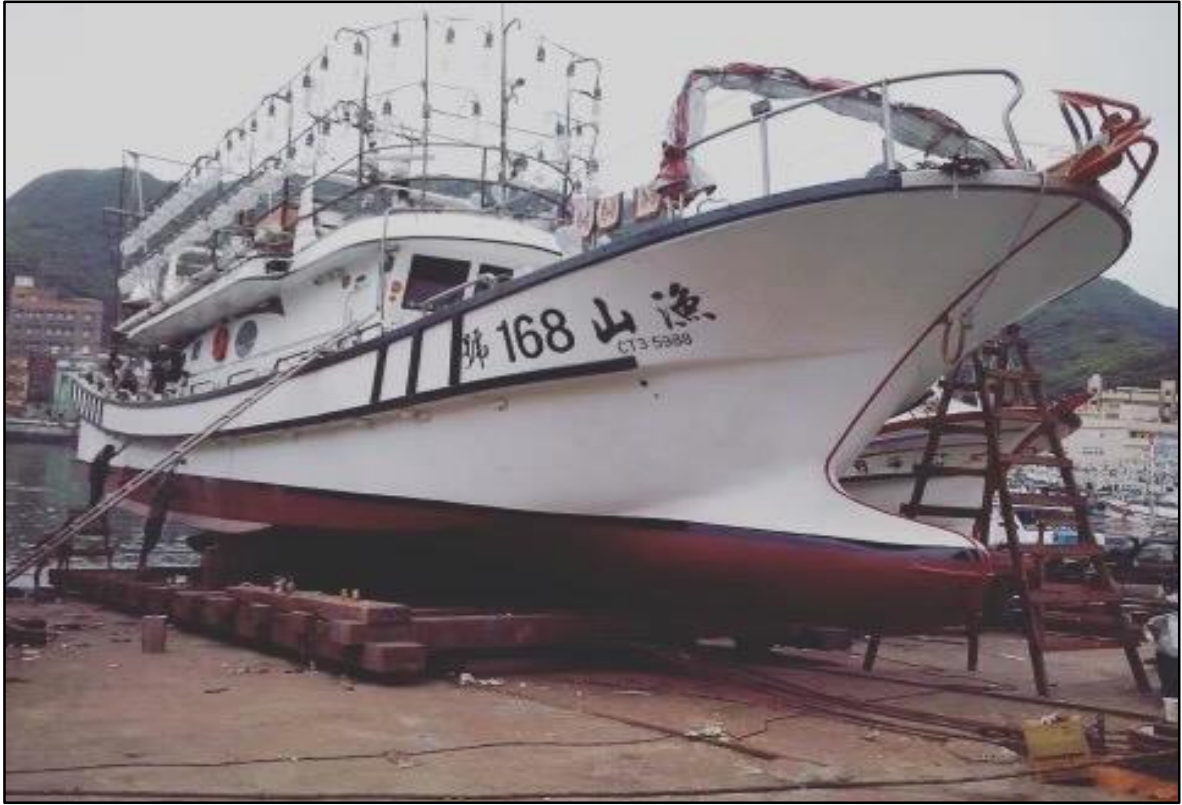
圖 1 漁山漁船資料照片

民國 111 年 11 月 12 日約 1505 時¹，一艘國籍延繩釣漁船，船名為漁山 168 號(詳圖 1，以下簡稱漁山)，總噸位²49.25，漁船統一編號 CT3-5988，與一艘巴拿馬籍雜貨船，船名為 BUNGO PRINCESS (詳圖 2，以下簡稱邦克公主)，IMO³編號 9496654，總噸位 6736。兩船於基隆港出港航道北界線處發生碰撞⁴(詳圖 3)，造成漁山船底破損進水沉沒，邦克公主船艏及左舷有多處刮痕。漁山船上 7 名船員由海洋委員會海巡署(以下簡稱海巡署)完成救援，本事故未造成人員傷亡及環境污染情況。

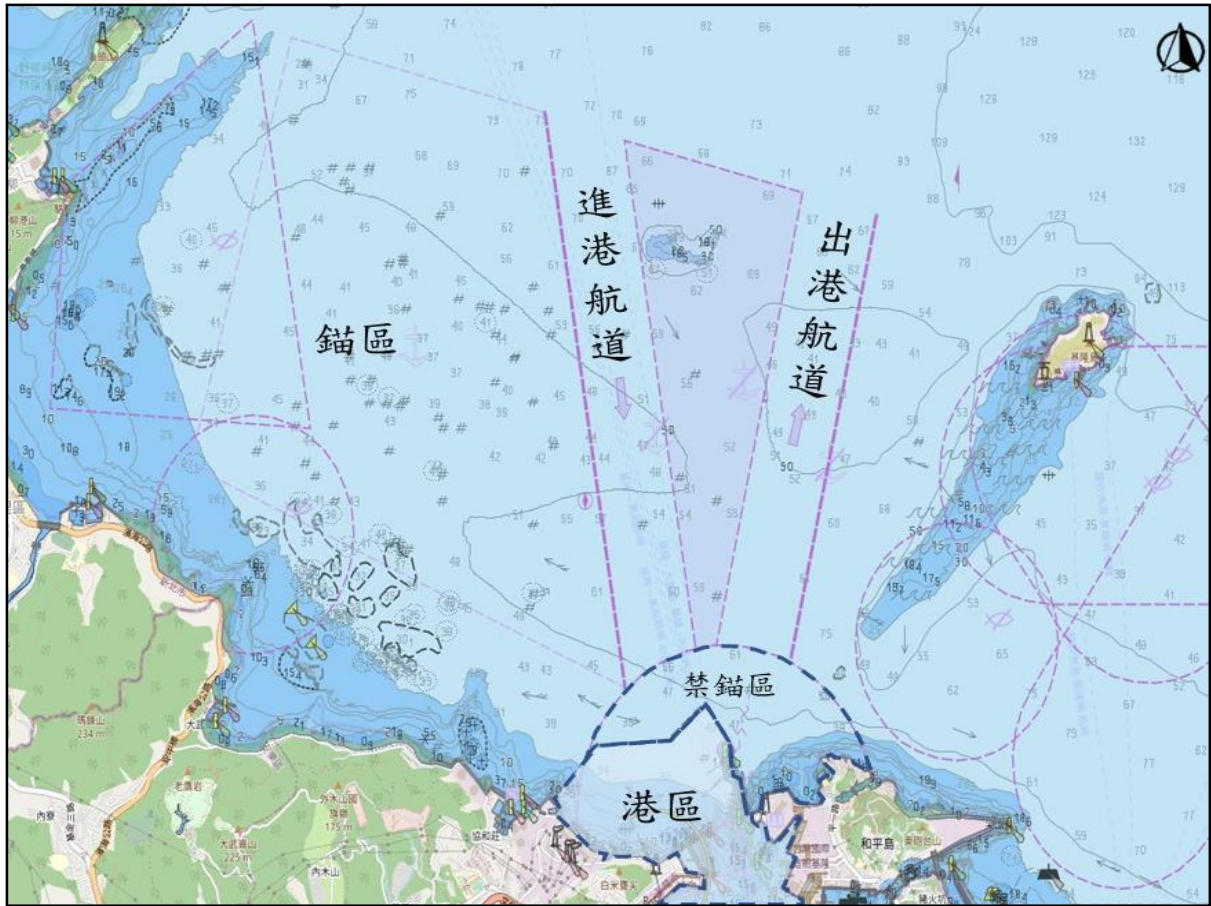
圖 6 基隆港港區、錨區與航道⁹

依據基隆港船舶交通服務指南，基隆港港區、錨區與航道詳圖 6。基隆港依商港法所劃定的商港區域為圖 7 紅色線內區域；基隆港港外設有錨區與分道航行制，並未在商港區域範圍內。

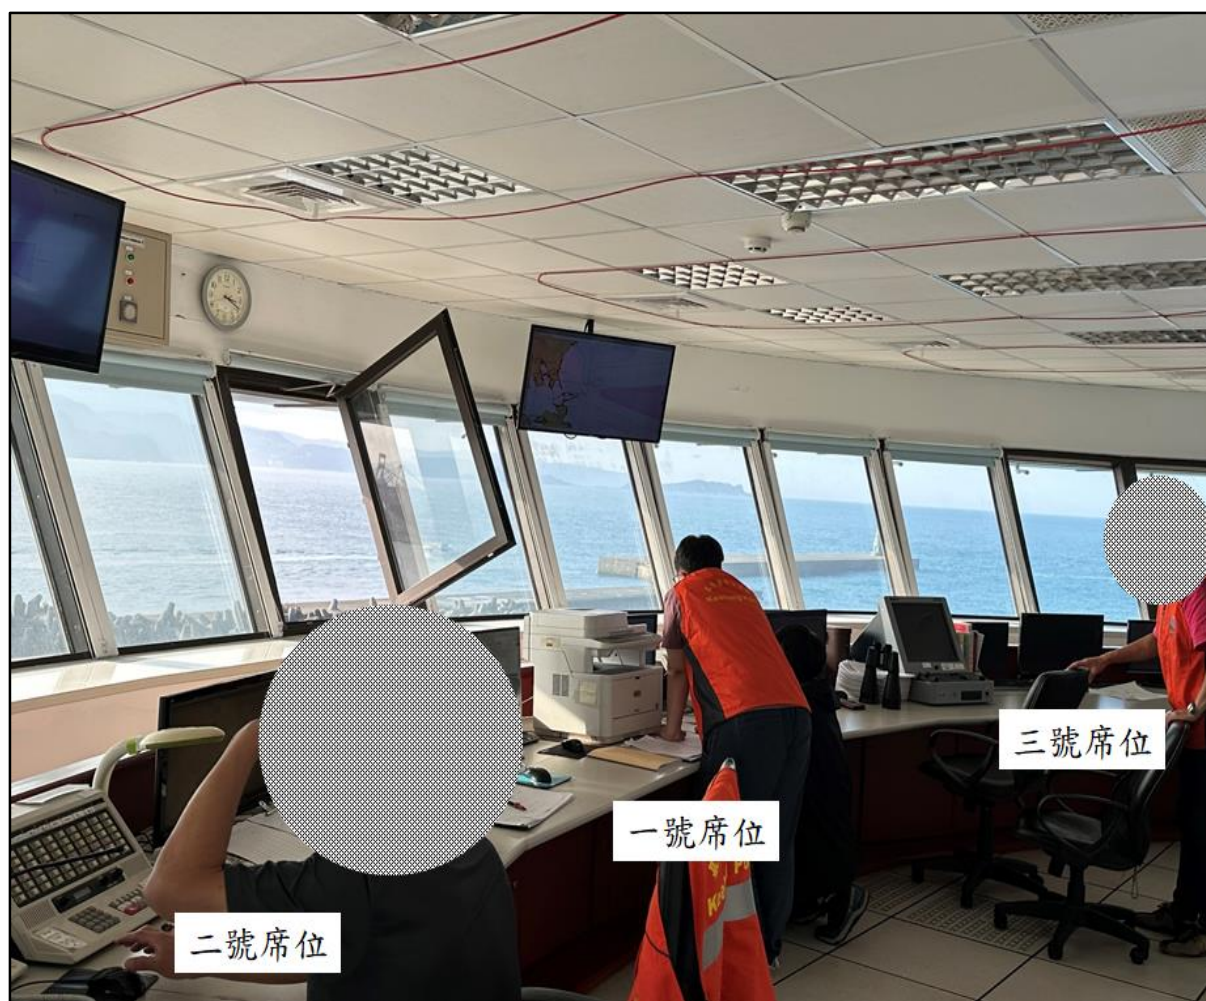
圖 8 基隆港 VTS 席位現場示意圖

依據基隆港 VTS 管制員作業手冊及現場調查，基隆港 VTS 設有 3 個管制席位，一號席位設於操作臺中間，二號席位設於操作臺左側，三號席位設於操作臺右側。每日每班共 3 位管制員值班，每班值勤 12 小時，於 0800 時及 2000 時交接。管制席位照片詳圖 8。

現場調查發現，事故當日因一人請假，由當日值班人員分正、副班輪流執行船舶交通服務業務，正班負責主要通訊與監控，副班負責紀錄與協助。

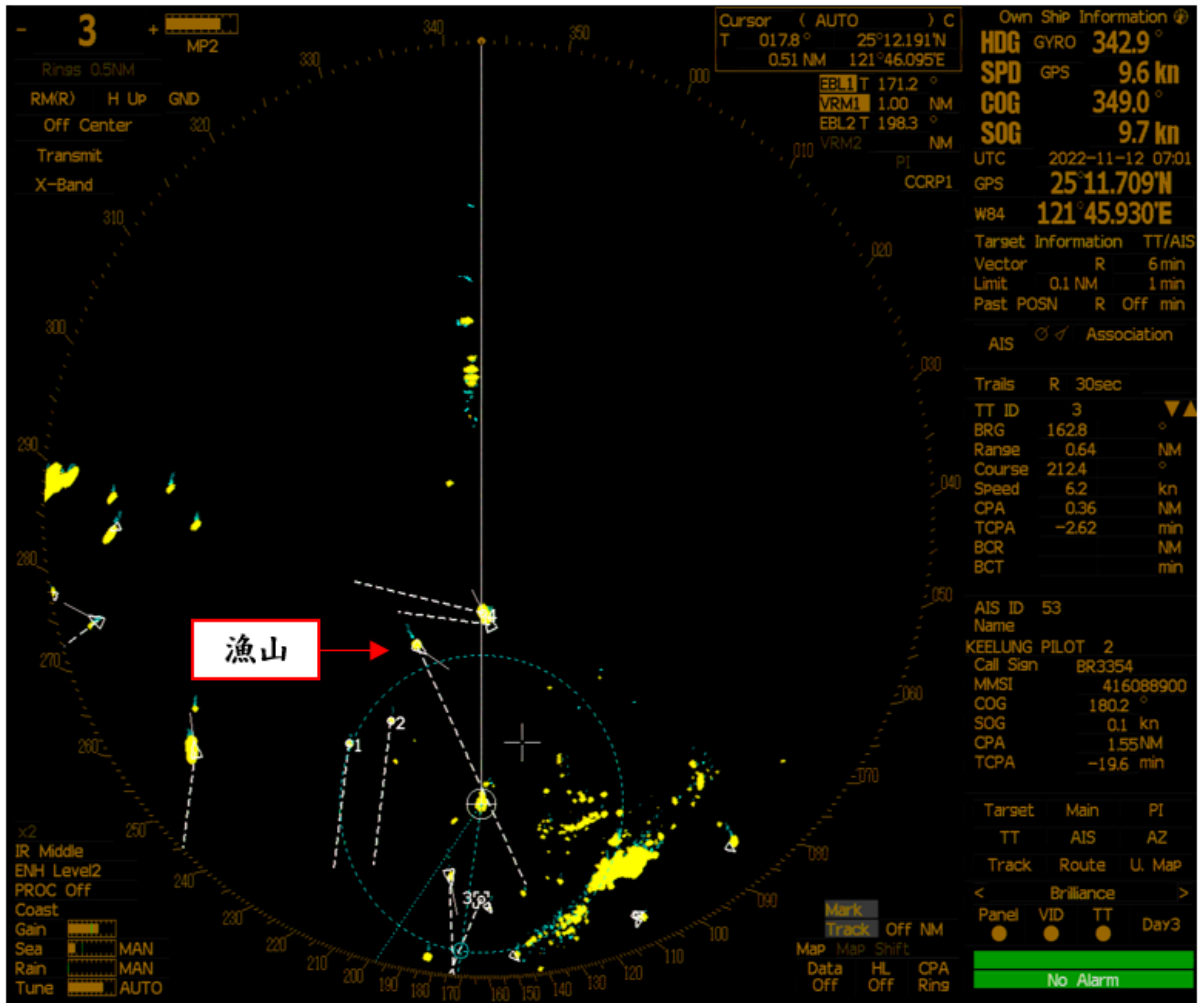
圖 13 邦克公主雷達-擷取漁山目標物後畫面顯示

1501 時，邦克公主二副擷取目標漁山如圖 13，漁山由點狀轉而顯示為三角形船型符號。期間邦克公主航向由 341 度至 343 度，航速由 9.6 節至 9.7 節。

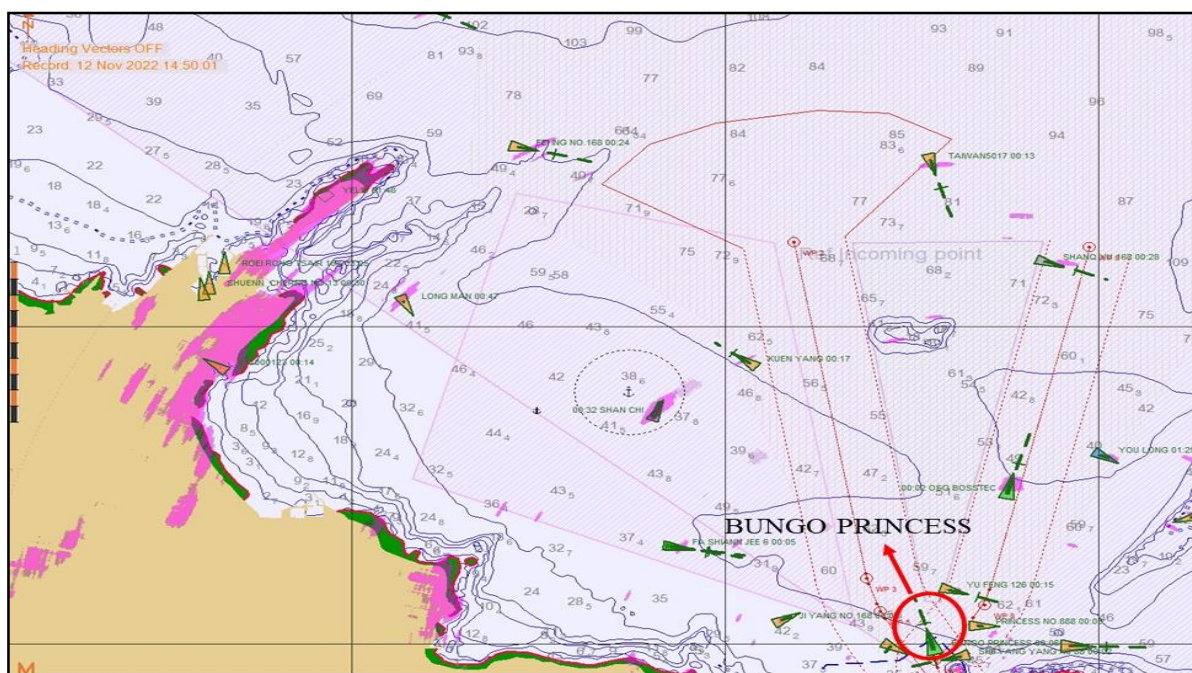
圖 16 邦克公主出港監控回放畫面

依據基隆港 VTS 監控回放畫面，邦克公主約 1450 時出港（詳圖 16）；約 1459 時，邦克公主向右避讓於出港航道上 1 艘漁船後向左修正航向後，駛回出港航道，於該回放畫面可清楚看到 AIS 訊號及雷達回跡（詳圖 17）。

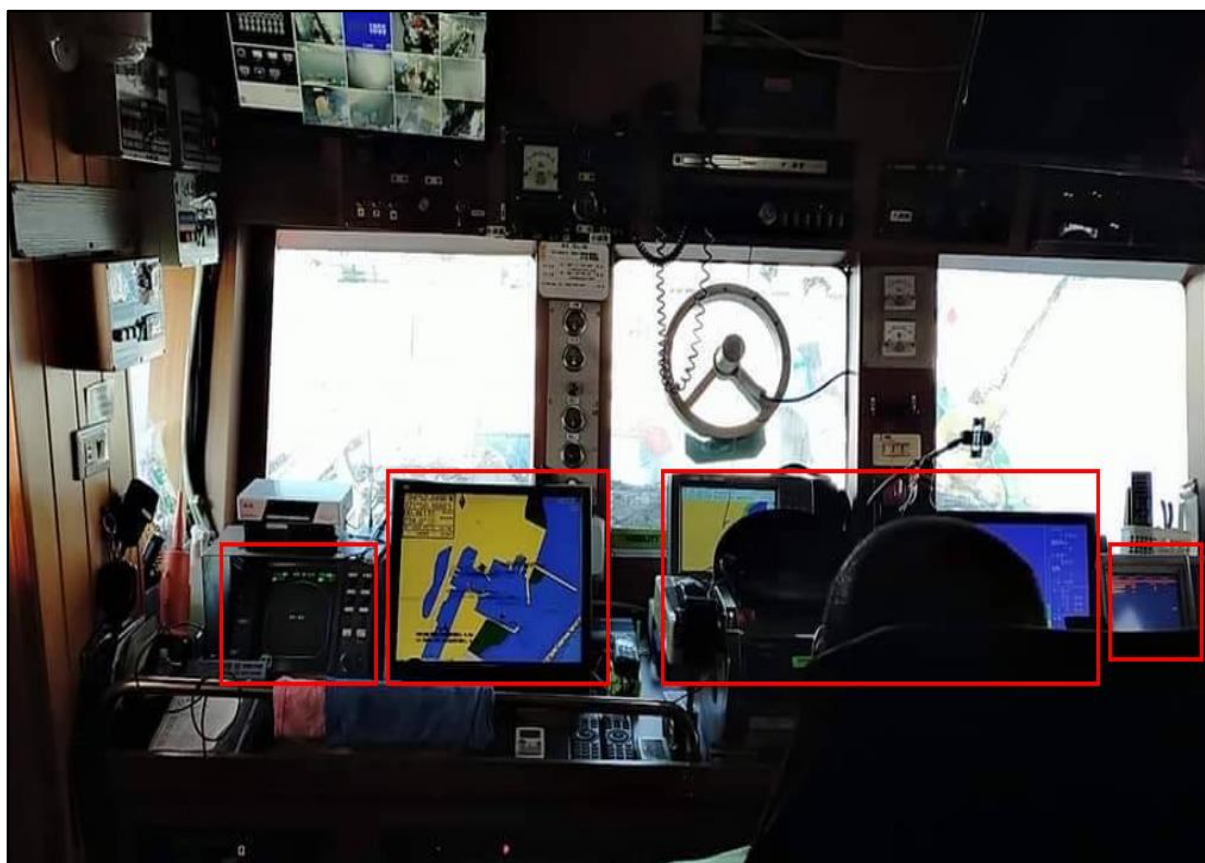
圖 20 漁山駕駛臺（由左至右）配置雷達、2 部電子海圖含 AIS 及魚探機

受訪者具 30 年以上航海經驗，自漁山下水起便擔任船長迄今。事故前 3 天受訪者作息均正常。漁山航儀有雷達、電子海圖及 AIS (詳圖 20)，雷達無擷取目標之功能。事故當天 1445 時，漁山自野柳港出港，準備前往三貂角外海以一支釣方式釣白帶魚，出港時霧很濃，無法目視船頭，必須靠雷達及電子海圖航行。航行約 25 分鐘後，雷達螢幕不清，難以辨識是否有船接近，快要航行到基隆嶼時，發現有一艘商船的 AIS 訊號斷續顯示，其他船的 AIS 訊號均不會斷續顯示，受訪者不確定開過去是否安全，但仍繼續航行，突然碰一聲，該商船自漁山右後方撞上，當下未聽到該商船鳴汽笛，亦未見到該商船燈光。事故時因太突然故無法採取任何措施，當時漁山已過該商船船身。碰撞後，漁山嚴重向左傾斜並進水，其他船員協助受訪者逃生，約 10 分鐘後翻覆。
