國家運輸安全調查委員會

重大運輸事故調查報告

111113 新海研 1 號海洋研究船於菲律賓呂宋島西方約 50 浬處失去動力

調查編號： TTSB-MOR-23-12-001

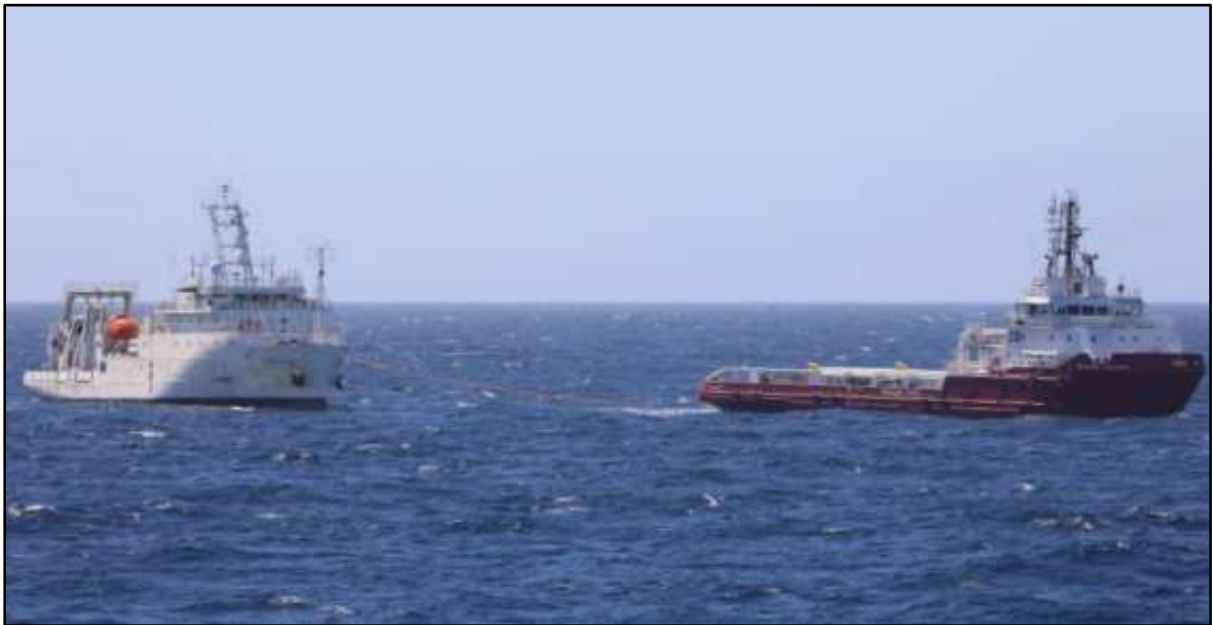
圖 2 新海研 1 號被拖救情形

排拖救事務。救援拖船 SALVAGE RIGGER 約於 11 月 15 日 1105 時拖帶新海研返航（詳圖 2），於 11 月 18 日 1542 時返回高雄港（詳圖 3）⁸。

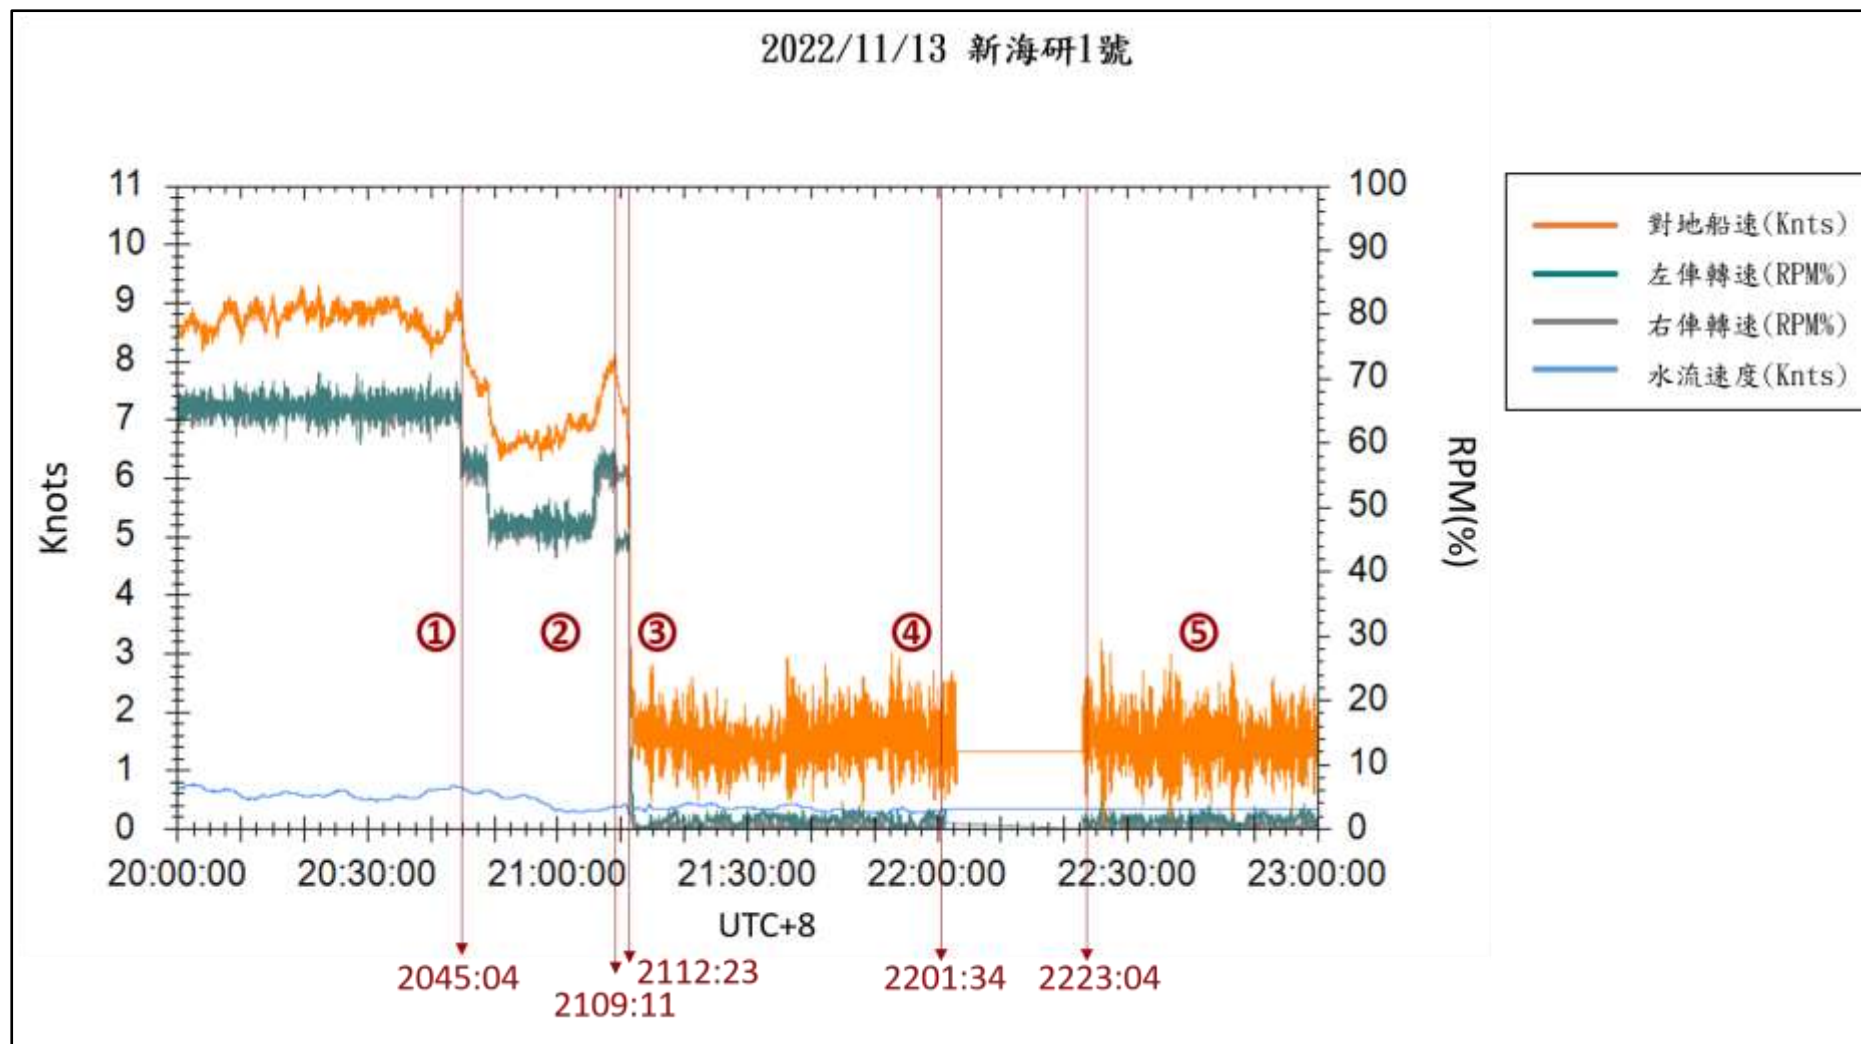
圖 5 事故船失去動力前後，對地速度、左右俾轉速及水流速度變化

- 11 月 13 日 1759:50 時，為本案最早之 VDR 紀錄，紀錄顯示，電力來源分別為「AC」、「DC」及「BATTERY（電瓶）」，其中 DC 電源已顯示為「NOT_PRESENT（不存在）」，其餘來源之狀態為「OK」。
- 11 月 13 日 2045:04 時，左右俾轉速由 67%下降至 55%，船速由 8.8 節開始下降，詳圖 5 及圖 6 之①。
- 2104:04 時，機艙監控系統事件序顯示配電盤訊號異常，電力管理系統（Power Management System, PMS）及其他系統安全性跳脫保護作動，此時 VDR 紀錄顯示雙俾轉速為 48%，船速為 6.8 節，隨後轉速及船速短暫提昇。
- 2109:11 時，推進系統警報作動，推進器無法控制，此時 VDR 紀錄顯示船速及雙俾轉速再次下降，詳圖 5 及圖 6 之②。

- 2112:23 時，左俾及右俾轉速下降至接近為 0%，船速降至 1.8 節，詳圖 5 及圖 6 之③。
- 2201:19 時至 2222:59 時，VDR 持續顯示 ALARM 訊息「Running on battery（靠電瓶運行）」。
- 2201:34 時，船速 1.7 節，詳圖 5 及圖 6 之④。此時，VDR 紀錄中，AC 電源狀態由「OK」轉變為「NOT_PRESENT」，電力來源僅有 BATTERY 狀態顯示為「OK」，顯示此時僅由不斷電系統（Uninterruptible Power Supply, UPS）供電，並且 VDR 資料在 2203:05 時至 2223:00 時無訊號輸入，VDR 資料無變化。
- 2223:00 時，VDR 恢復開始更新參數資料。左俾轉速為 2%，右俾轉速接近於 0%，船速 1.9 節。
- 2223:04 時，VDR 紀錄中，AC 電源狀態由「NOT_PRESENT」轉變為「OK」開始供電，BATTERY 電源狀態由「OK」轉變為「CHARGING」進入充電狀態，詳圖 5 及圖 6 之⑤。

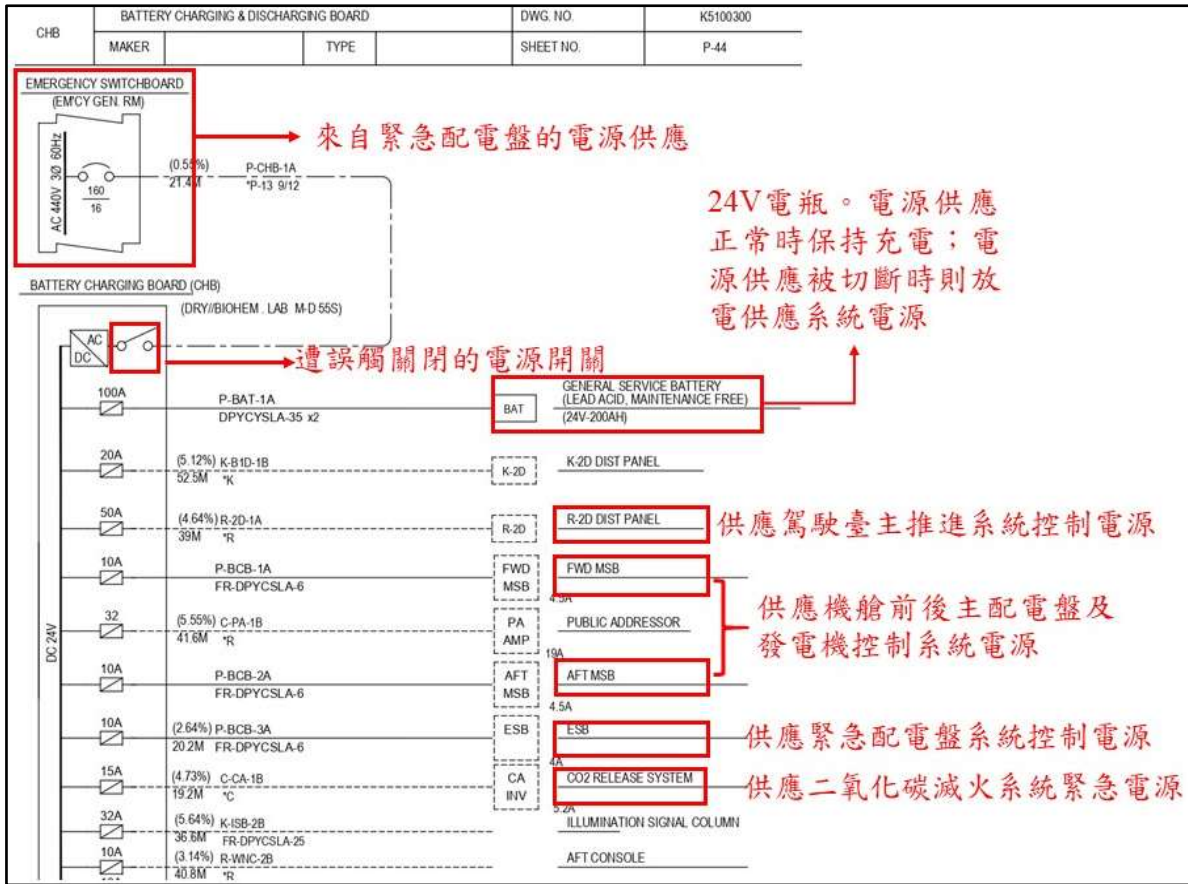
圖 11 充電盤供電線路說明

當充電盤主電源開關關閉後，主電源線路即無法供應 24V 電力給設備控制電源及電瓶充電使用，僅能由 24V 電瓶獨自供電予相關設備，充電盤電瓶位置位於 01 甲板的電瓶間，詳圖 10。充電盤 24V 電力供給相關設備說明詳圖 11。

依據機艙監控系統警報紀錄，於 11 月 13 日 2008:25 時，二氧化碳滅火系統電力異常 (CO₂ Discharge System Power Failure) 發出警報 (詳圖 14)；另參照充電盤供電線路 (詳圖 11) 及該系統警報線路圖 (詳圖 15)，當 24V 電瓶電壓不足以供應二氧化碳滅火系統緊急電源使用時，會因電力異常發出警報。調查小組詢問新海研三管輪¹³後稱，該警報啟動後，輪機長與三管輪至二氧化碳氣瓶間 (CO₂ Bottle Room) 進行檢查，現場當下並無發現異常，在輪機長與大副討論後，決定隔日再進行檢查，未察覺 24V 電力電壓過低問題。

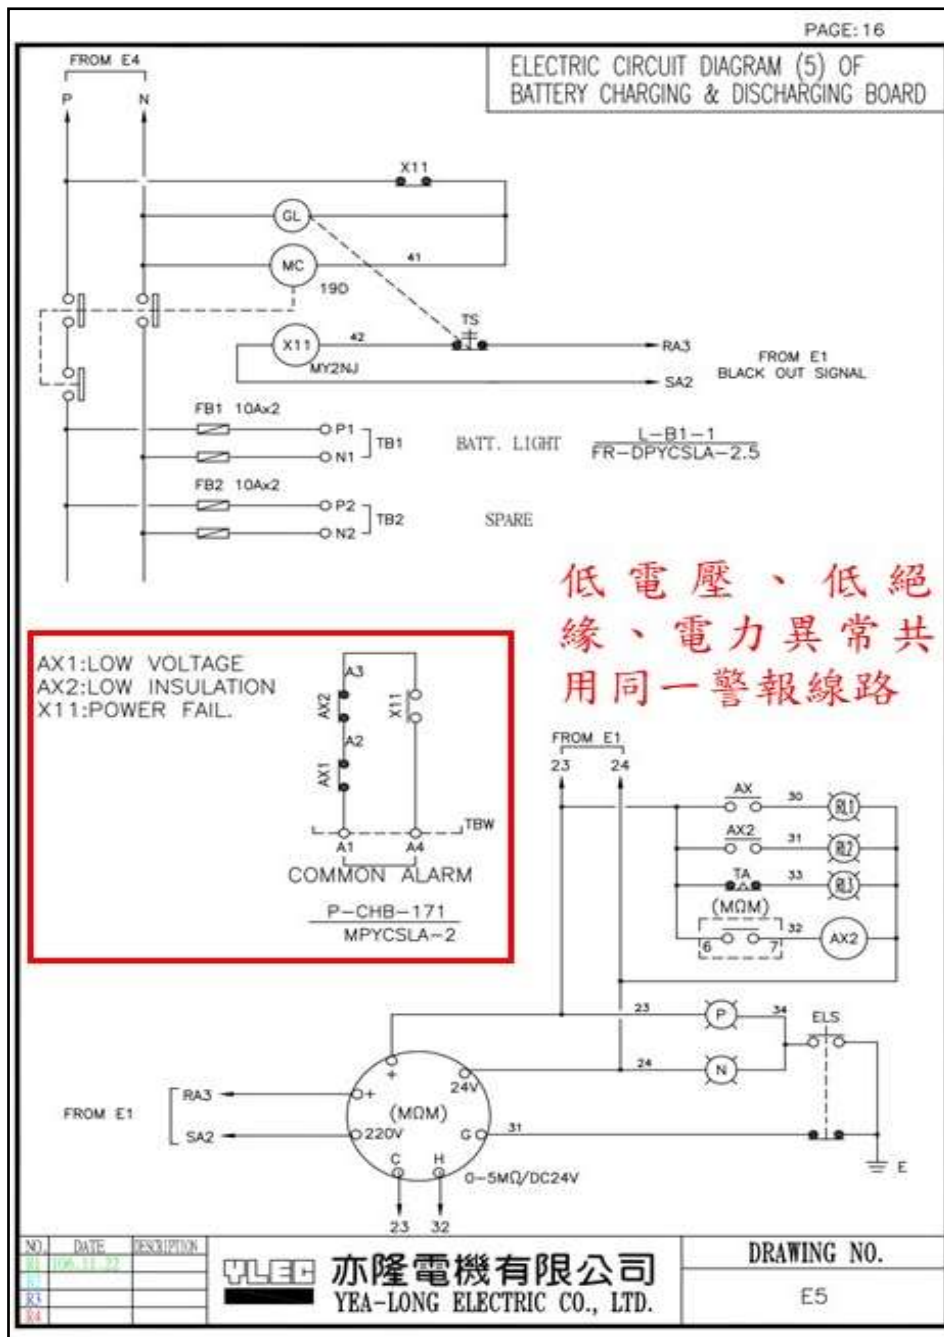
圖 20 充電盤線路圖警報

依據新海研輪機部門船員訪談，自新海研交船至今，充電盤不時發生低絕緣警報，另依據船員提供之報修申請單，船上分別於 110 年 12 月 5 日及 111 年 2 月 10 日申請充電盤低絕緣相關維修（詳表 1）。經詢問國立臺灣大學海洋研究所船務室，船務室並未收到 110 年 12 月 5 日航次編號 E-11010 之報修單。

依據台灣國際造船股份有限公司基隆廠（以下簡稱台船）於 111 年 2 月 17 日乾式實驗室電瓶充放電裝置接地故障完工報告，指出充電盤低絕緣原因為 R-2D-1A WCC 迴路低絕緣，而船員表示要自行處理該低絕緣問題（詳附錄 1），由船上另行報修。
