國家運輸安全調查委員會

重大運輸事故調查報告

1120219 聯昇發漁船印度洋翻覆事故

TTSB-MOR-24-01-001

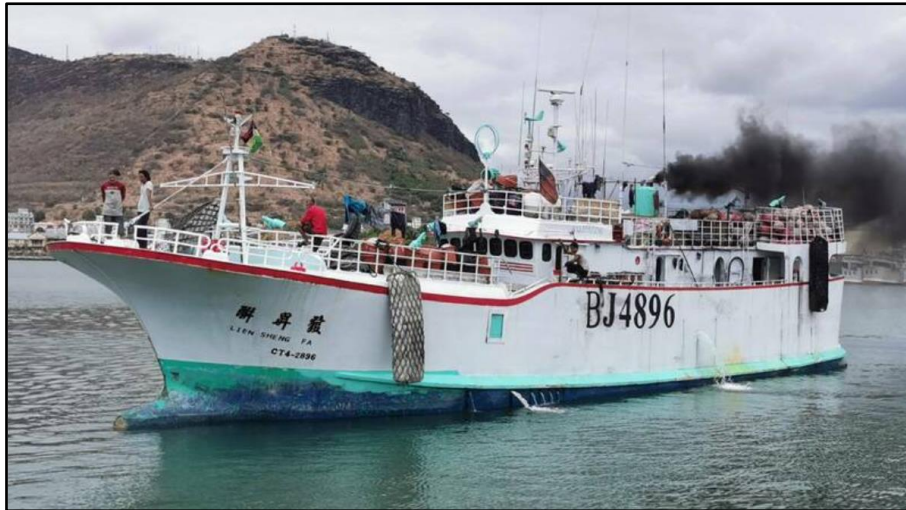
圖 1 「聯」船外觀照片（事故前）

民國 111 年 10 月 7 日約 1330 時¹，一艘我國高雄籍鮪延繩釣漁船聯昇發（以下簡稱「聯」船）（詳圖 1），總噸位 98²，漁船統一編號 CT4-2896，自模里西斯路易士港出發前往南印度洋作業，船上載有 1 名臺籍船長和 15 名印尼籍船員，共計 16 人。根據事故通報紀錄，民國 112 年 2 月 19 日 1221 時，「聯」船距模里西斯路易士港東北方約 490 浬公海，其漁船監控系統（Vessel Monitoring System, VMS）³回報出現異常，船上衛星電話無法聯繫。民國 112 年 2 月 24 日，模里西斯搜救人員發現疑似「聯」船，26 日該國海巡人員確認為「聯」船翻覆船體；事後，「聯」船船體由拖船拖帶至肯亞蒙巴薩港。民國 112 年 5 月 20 日，潛水夫下水勘查船體，船內並無發現失蹤人員。本事故造成「聯」船翻覆全損，船上 16 名人員失蹤。

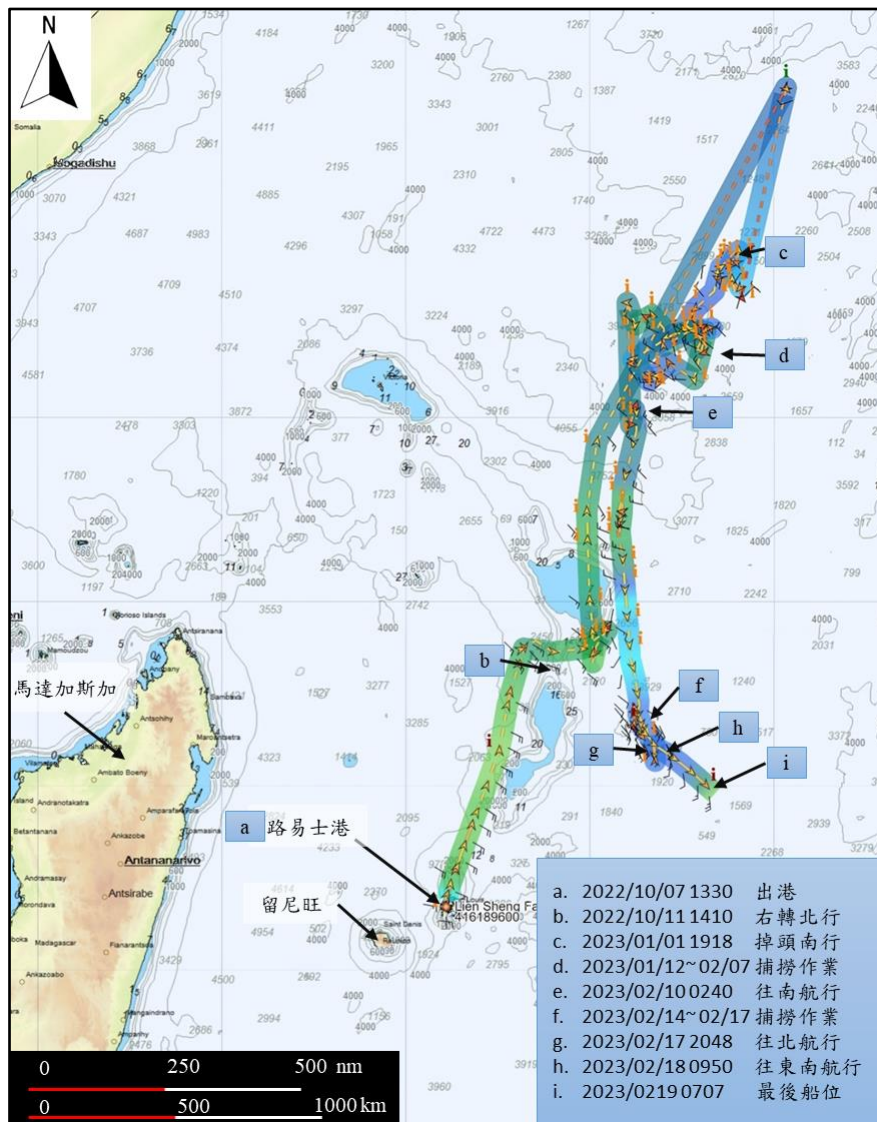
圖 2 「聯」船 AIS 航跡圖（111 年 10 月 7 日至 112 年 2 月 19 日）

依據船舶自動識別系統（Automatic Identification System, AIS）資料，「聯」船於 103 年 3 月 8 日由屏東縣鹽埔漁港出港前往南印度洋作業，長期以模里西斯路易士港為母港，作業所得漁獲透過船東或船長聯繫運搬船⁴轉運。111 年 10 月 7 日至 112 年 2 月 19 日期間，「聯」船之 AIS 航跡詳圖 2。

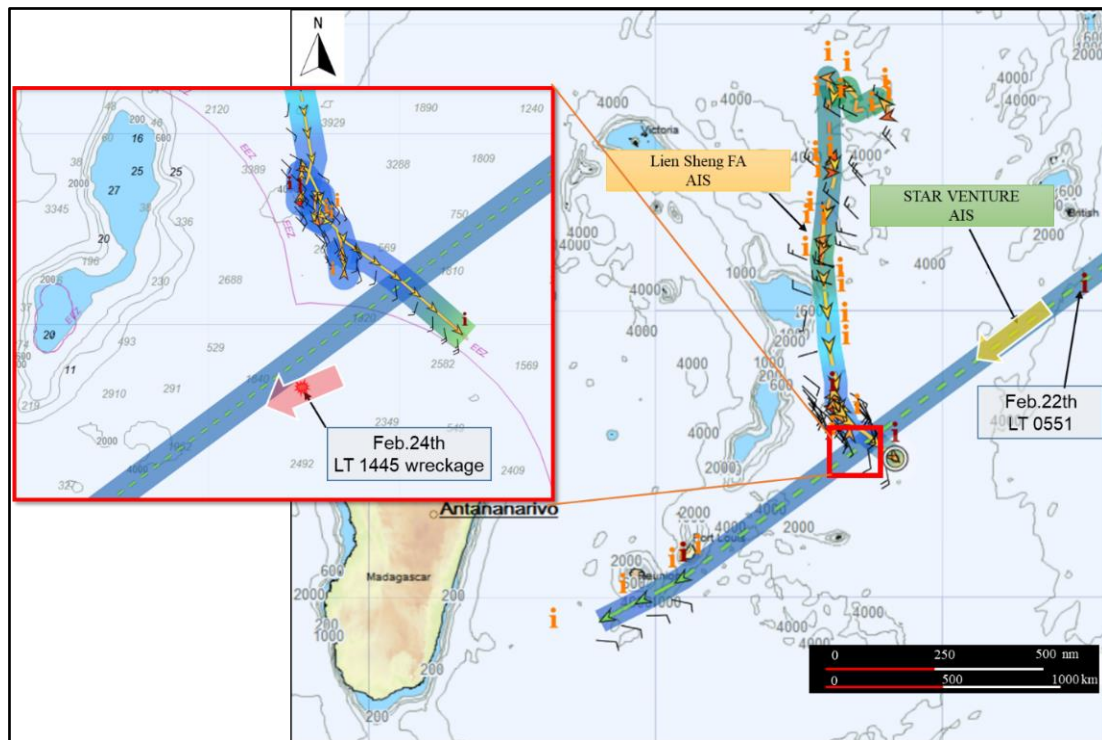
圖 4 外籍貨船 STAR VENTURE 航跡圖

STAR VENTURE 在「聯」船失聯海域附近發現一艘翻覆船體（紅棕色，藍色），以 3.1 節 293 度漂流，參考座標南緯 17 度 42.7 分，東經 63 度 20 分；STAR VENTURE 航跡與「聯」船翻覆船體概位詳圖 4；

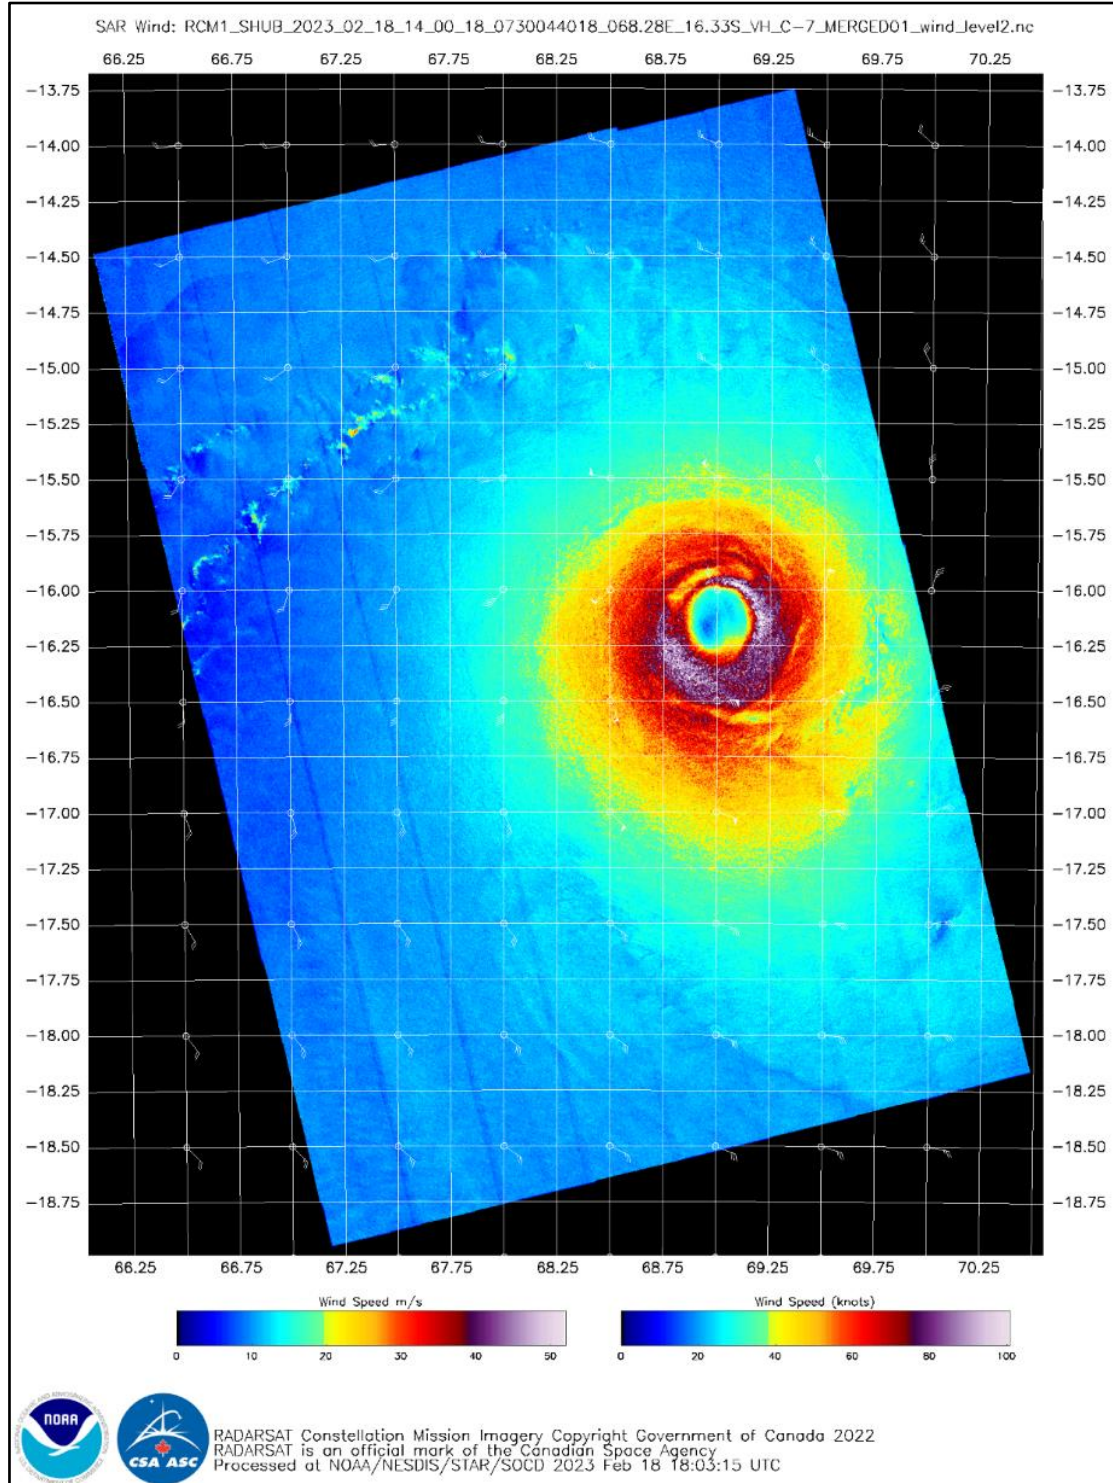
圖 6 美國 NOAA 發布弗雷迪觀測與風力資訊 (2月18日2200時)¹¹

- 2月18日2200時(18日UTC1400時)，美國國家海洋暨大氣總署(National Oceanic and Atmospheric Administration, NOAA)發布弗雷迪颶風觀測與風力推估資訊(詳圖6)；2月18日2200時(UTC1400時)，美國聯合颱風警報中心(JTWC)發布弗雷迪第4級颶風，位於留尼旺島東北方約870哩，與「聯」船失聯點相距約220哩。
- 2月19日1030時(UTC2030時)，美國國家海洋暨大氣總署(NOAA)發布雷迪颶風觀測資訊(詳圖7)；1100時(UTC0300時)，美國聯合颱風警報中心(JTWC)發布弗雷迪強度升為第5級颶風，位於留尼旺島東北方約720哩，與「聯」船相距約50哩。
- 2月19日1600時(UTC0800時)，法國氣象局(Météo-France)留尼旺分部發布弗雷迪強度升為第5級颶風，位於留尼旺島東北方約640哩，與「聯」船失聯船位相距約60哩。
- 2月19日2200時(UTC1400時)，美國聯合颱風警報中心(JTWC)發布弗雷迪強度為第5級颶風，位於留尼旺島東北方約550哩，與「聯」船失聯船位相距約160哩。
- 2月20日1000時(UTC0200時)，法國氣象局留尼旺分部發布弗雷迪強度為第4級颶風，位於留尼旺島東北方約250哩，與「聯」船失聯船位相距約330哩。

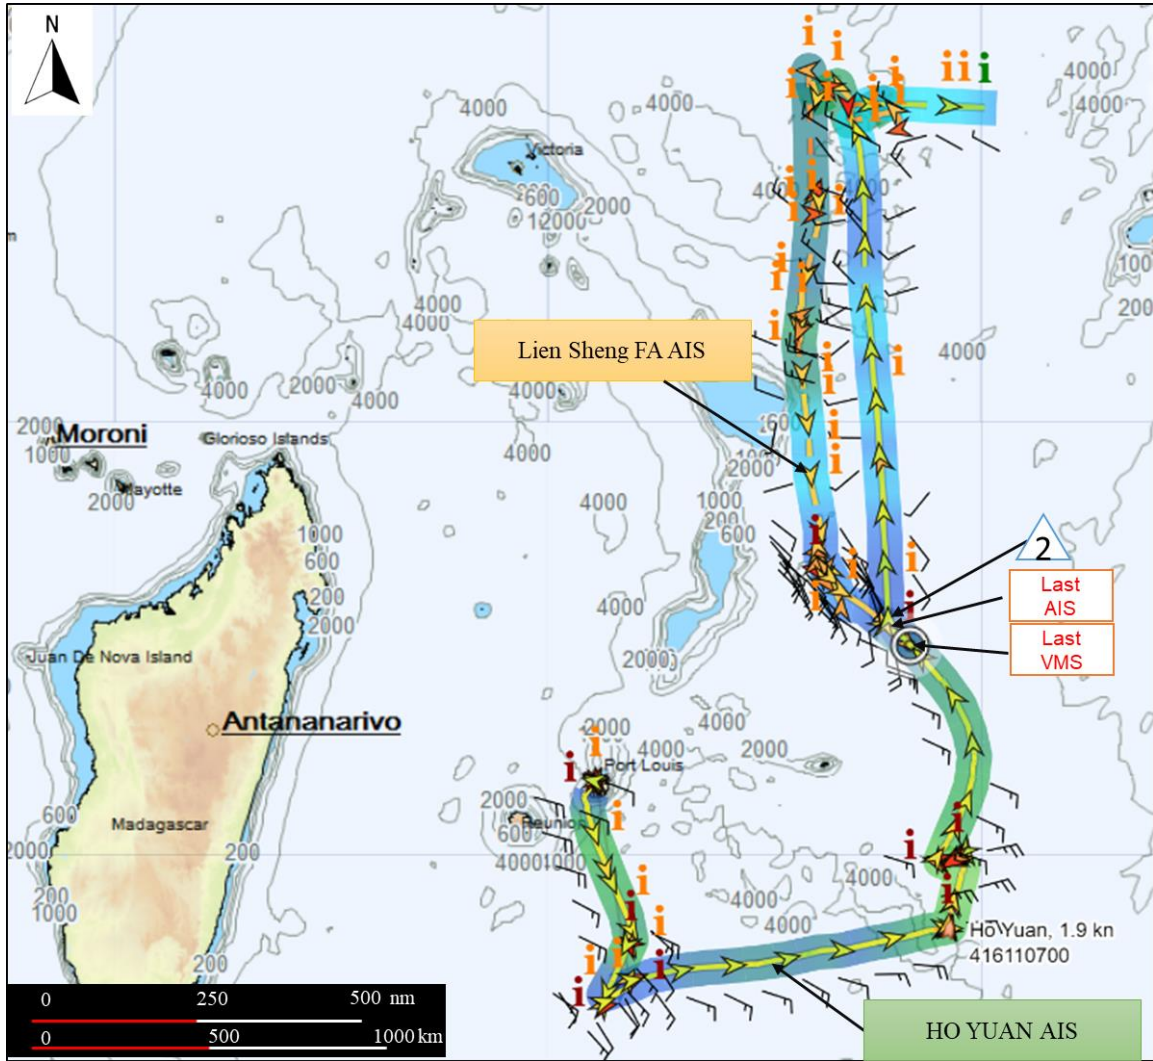
圖 9 「聯」船與合原之航跡示意圖

事故發生後，依據漁業署監控中心取得「聯」船 VMS 航跡資料，紀錄資料為每小時紀錄 1 筆。資料紀錄範圍 112 年 2 月 17 日至 112 年 2 月 22 日 0800 時止（詳圖 9 及圖 10），圖 10 黑色圓圈並三角形標記 2 為「聯」船預定於 2 月 22 日與合原的會船點。「聯」船 VMS 船位及船速資料摘要如下：

- 112 年 2 月 17 日 0800 時至 1200 時期間，「聯」船往東南行駛船速約 6 節；1200 時至 1700 時期間，「聯」船往南行駛船速約 4 節；1700 時至 2100 時期間，「聯」船怠速作業；2100 時至 2400 時期間，「聯」船往北行駛船速約 3 節。
- 112 年 2 月 18 日 0000 時至 0800 時期間，「聯」船往北行駛船速約 2.5 節；0800 時時至 2400 時期間，「聯」船東南行駛船速約 6 節
- 112 年 2 月 19 日 0000 時至 0820 時期間，「聯」船東南行駛船速約 5.5 節；0821 時至 0921 時，「聯」船向左轉向，船速約 1.5 節。
- 112 年 2 月 19 日 0921 時至 1221 時期間，「聯」船向北行駛船速約 3 節。1221 時，船位南緯 16 度 41.83 分，東經 65 度 43.91 度。
- 112 年 2 月 19 日 1600 時至 2 月 22 日 0800 時期間，「聯」船船位均相同，VMS 註記為故障「F」，船位南緯 16 度 20 分，東經 65 度 5 度。

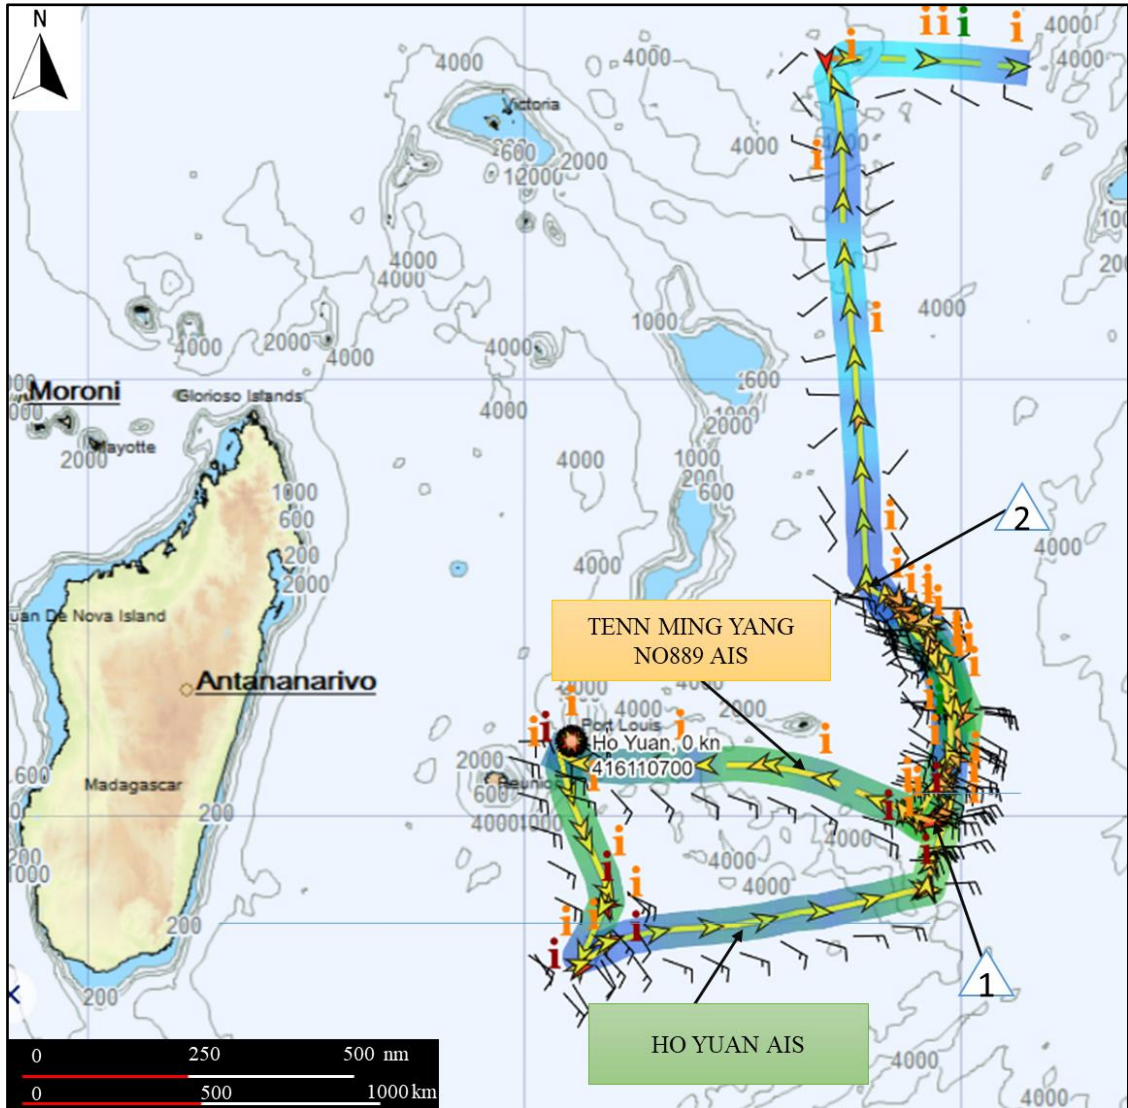
圖 11 振銘洋 889 與合原航跡示意圖

- 112 年 2 月 1 日至 2 月 5 日期間，振銘洋 889 作業區域位於「聯」船失聯水域 15 浬半徑範圍。
- 112 年 2 月 6 日至 2 月 18 日期間，振銘洋 889 沿著模里西斯經濟海域 200 浬外圍往南作業，船位範圍南緯 16 度至 20 度，東經 65 度至 67 度。2 月 18 日 2000 時，風力 4 級（東南風 18 節），浪高 0.1 減為 1.1 公尺。
- 112 年 2 月 20 日約 1240 時，振銘洋 889 抵達與合原約定之轉運點附近，船位南緯 22 度，東經 67 度。風力 6 級（東北風 23 節），浪高 2.0 公尺。
- 完成轉運後，112 年 2 月 21 日 1300 時至 2 月 22 日 1400 時期間，振銘洋 889 往西北行駛，參考船位南緯 21 度，東經 64 度。風力 4 至 5 級（東南風 16 至 18 節），浪高介於 4.9 至 2.7 公尺。

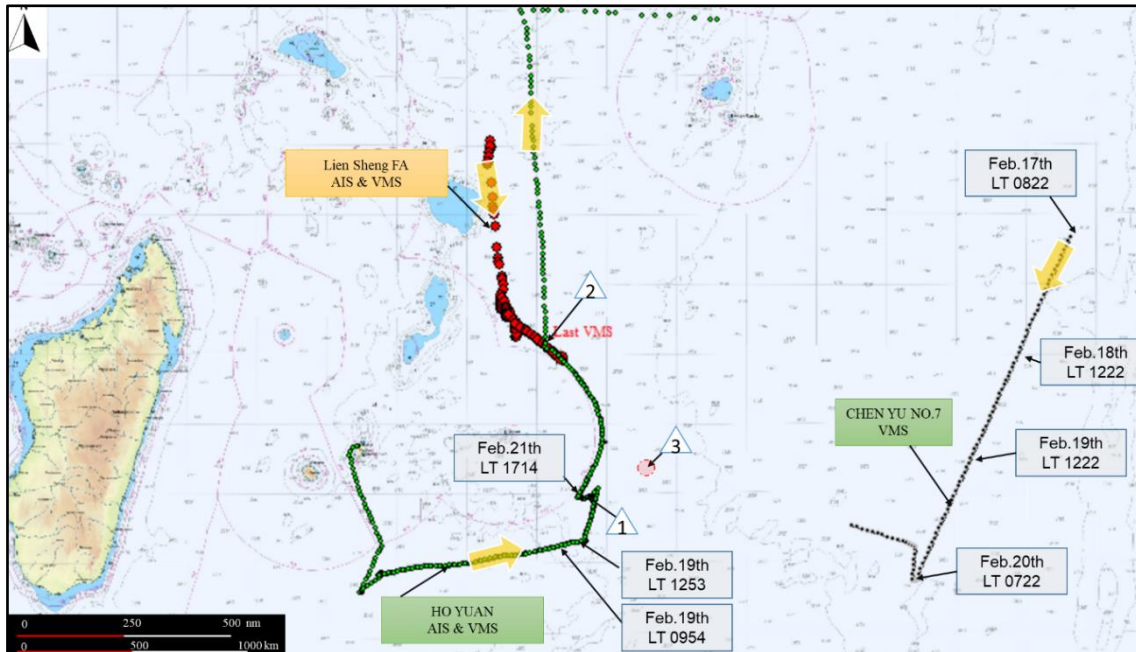
圖 12 「聯」船、合原與振宇 7 號之航跡示意圖

- 112 年 2 月 17 日 0800 時至 2 月 20 日 0800 時期間，振宇 7 號船位南緯 12 度，東經 86 度往西南行駛至南緯 25 度，東經 80 度。

- 2月19日1022時（聯昇發船長撥打衛星電話詢問是否有颱風），船位南緯21度33分、東經81度40分，航向240、航速11.5浬。
