國家運輸安全調查委員會

重大運輸事故 事實資料報告

1121125 進安海豹娛樂漁業漁船與平安輪
拖帶之運輸駁船於安平漁港外海
碰撞人員落海失蹤事故

報告編號：TTSB-MFR-24-04-002

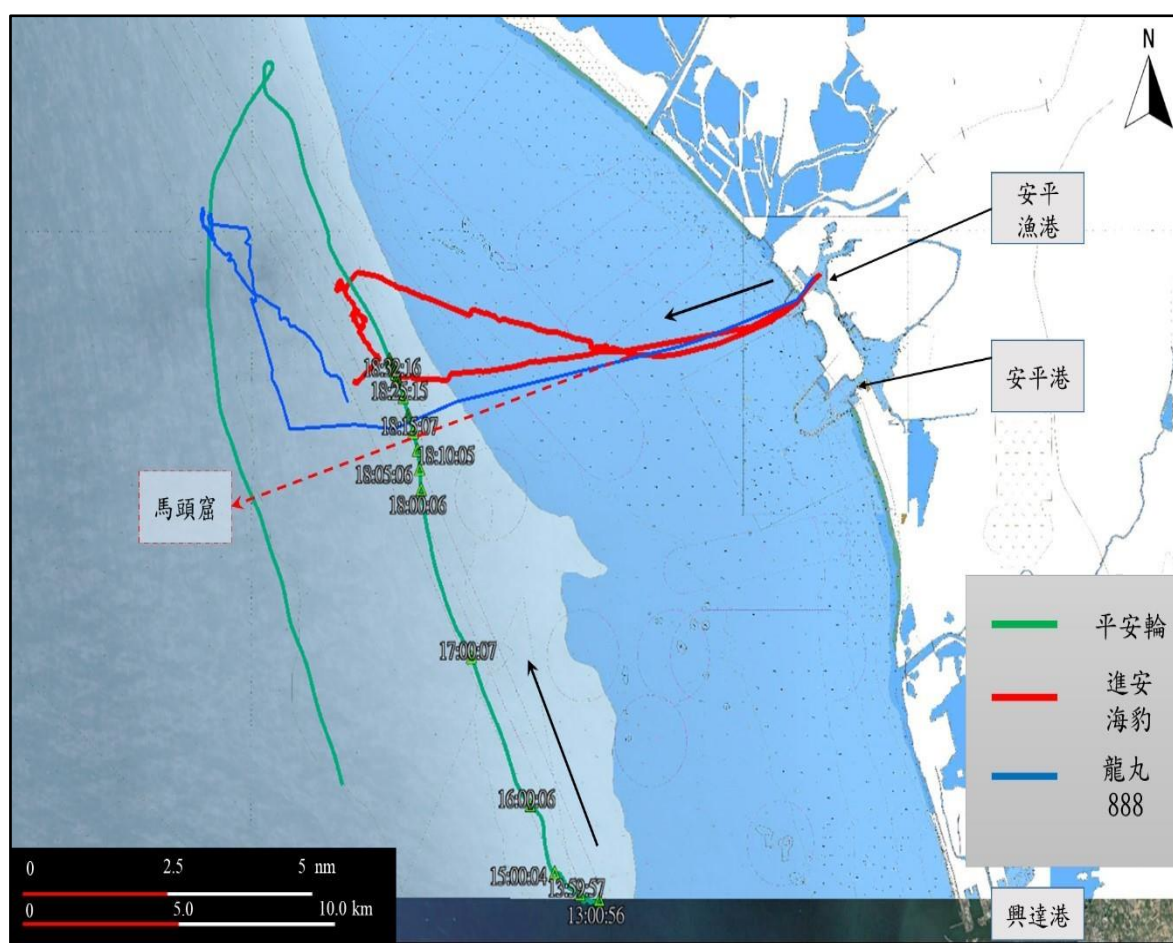
圖 1.1-4 「進」船、「龍」船與平安輪之航跡圖

1835:06 時，平安輪航向 339 度，航速 2.3 節；「進」船位於平安輪右後方，航向 276 度，航速 16.6 節，兩船相距約 0.36 浬。1836:06 時至 1837 時期間，「進」船與平安輪航行航跡交叉相遇情勢（詳圖 1.1-4）。

1836:06 時，平安輪航向 337 度，航速 2.4 節；「進」船位於平安輪右後方，航向 265.8 度，航速 13.75 節，兩船相距約 0.23 浬。1836:26 時，平安輪航向 337 度，航速 2.4 節；「進」船位於平安輪右後方，航向 265.8 度，

航速 13.75 節，兩船光點相距約 0.21 浬。1836:58 時至 1837:02 時期間，「進」船位於平安輪南方 0.2 至 0.13 浬，航向 266 度，航速 13.8 節。

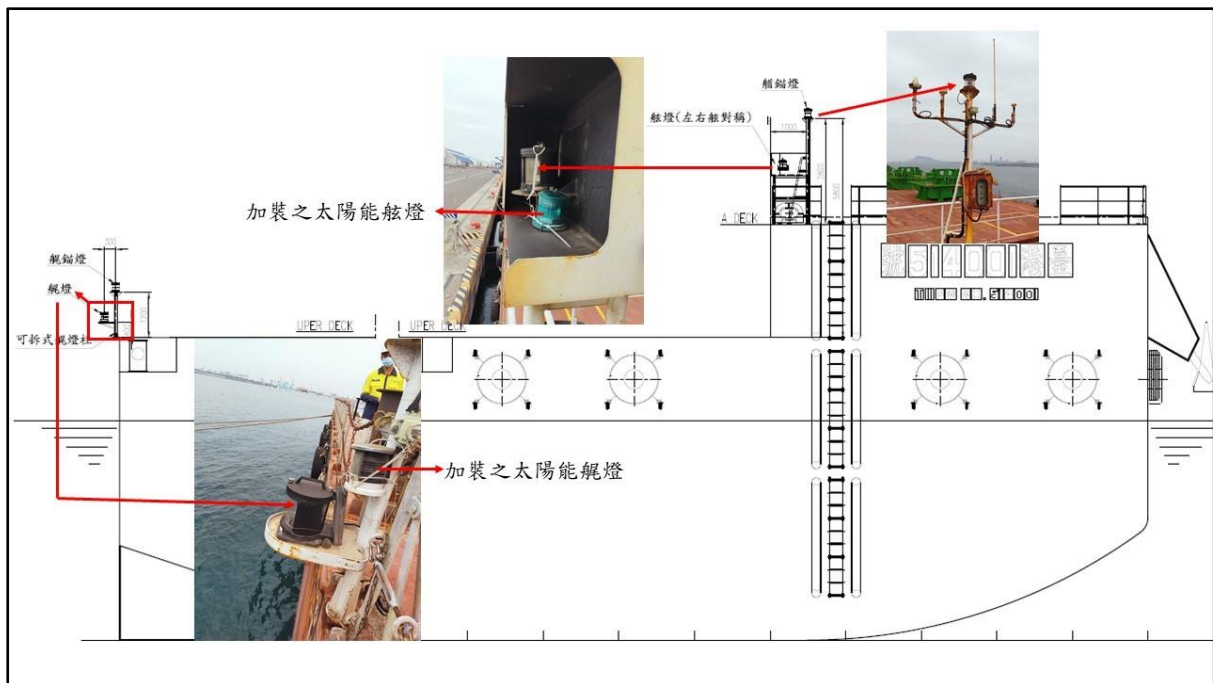
圖 1.7-3 運輸駁船航行燈位置圖

依據運輸駁船的航行燈佈置圖，該船的航行燈包括：艏錨燈、艉錨燈、舷燈¹⁰、艉燈（詳圖 1.7-3）。有人值守及靠泊期間，運輸駁船的航行燈適用船上的發電機供應電力，並透過控制盤開啟與關閉。運輸駁船於海上運送風電基架期間，運輸駁船的航行燈是使用加裝的太陽能舷燈與太陽能艉燈¹¹，於日照條件不足下，會自動開啟。

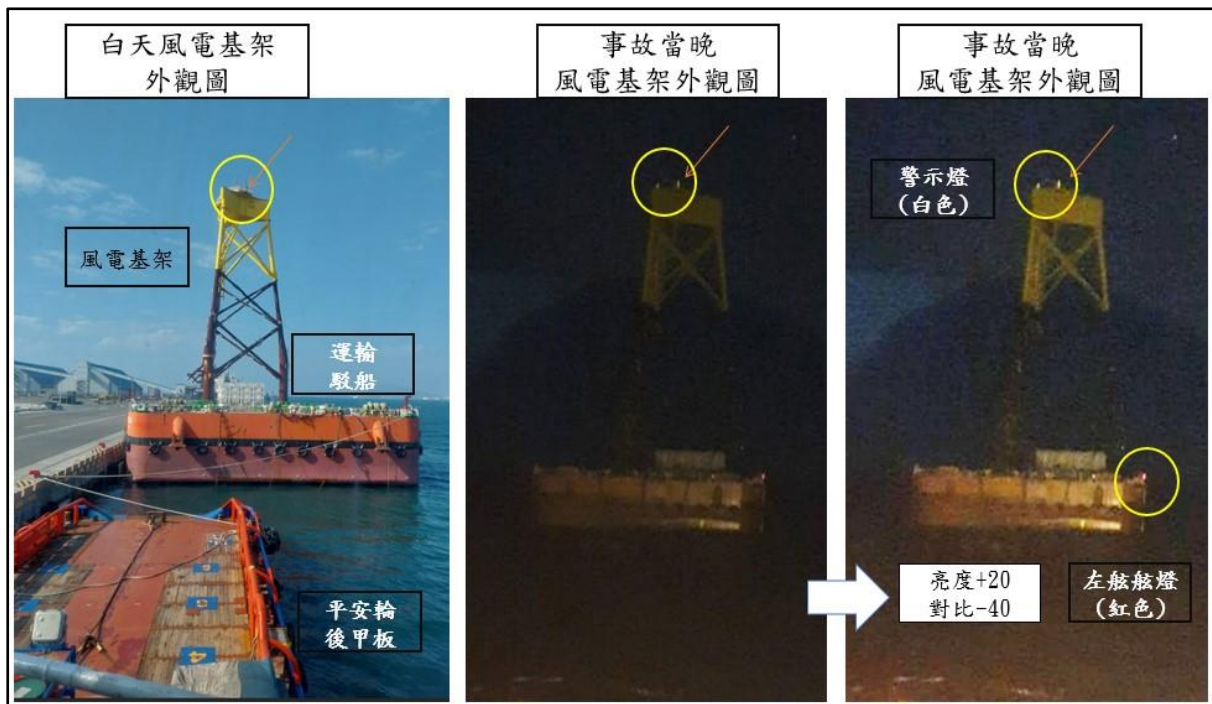
圖 1.7-5 平安輪船員拍攝之運輸駁船舷燈及風電基架警示燈開啟照片

- 平安輪未安裝船舶航行資料紀錄器，安裝 2 套雷達自動測繪設備 (Automatic Radar Plotting Aids, ARPA)。
- 平安輪對外有 4 部 CCTV，其中 2 部有拍到漁船接近畫面，其中一具 CCTV 安於駕駛臺正後方；另一部 CCTV 安於主桅杆的頂部 (Monkey Island)。
- 事故當晚，平安輪船員自平安輪駕駛臺拍攝運輸駁船之照片，該照片可看到風電基架警示燈開啟(白色)及左舷舷燈開啟(紅色)，詳圖 1.7-5。
- 航港局派員對平安輪執行檢查，該輪航行燈包括：信號燈、艏燈、航行舷燈、桅燈、錨燈及拖曳燈等。該次檢查未發現航行燈異常。此外，平安輪航行燈由駕駛臺航行燈控制臺直接開啟或關閉。
- 運輸駁船的航行燈使用太陽能，會自動發亮。
- 運輸駁船右船艙後方約 20 至 30 公尺，水尺標示 4 至 5 公尺區域存在 2 片白色刮痕。
- 11 月 26 日 1835 時，台船環海人員拍攝之運輸駁船加裝的太陽能舷燈與太陽能艏燈之照片，右舷燈下半部開啟(綠色)，及艏燈開啟(白色)，詳圖 1.7-6。
- 11 月 29 日，運輸駁船正規右舷燈，燈座內 2 燈泡其下燈已燒盡失

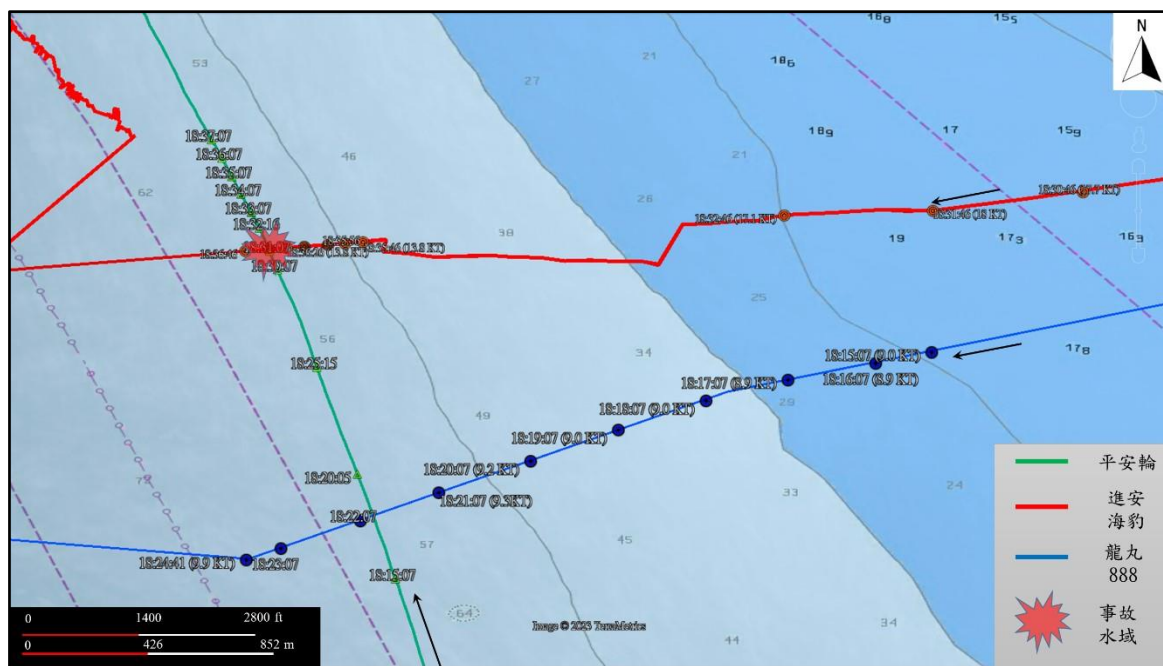
圖 1.10-1 「進」船與「龍」船橫越平安輪期間之航跡圖

- 1816 時，「進」船駛出安平漁港，參考航向約 260 度，航速從 7 節增至 17 節。
- 1830:38 時 (岸際雷達時間 1830:16 時)，「進」船位於平安輪東方約 1.67 浬，航速 17.3 節，航向 260 度。
- 1834:38 時 (岸際雷達時間 1834:16 時)，「進」船位於平安輪東南方約 0.59 浬，航速 15.5 節，航向 276 度。
- 1835:38 時 (岸際雷達時間 1835:16 時)，「進」船位於平安輪東南方約 0.32 浬，航速 16.6 節，航向 276 度。
- 1836:38 時 (岸際雷達時間 1836:16 時)，「進」船位於平安輪東南方約 0.22 浬，航速 13.7 節，航向 266 度。

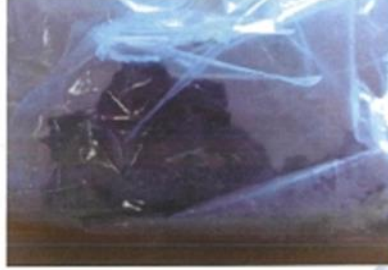
台船環海 #018427：

1. 收樣照片：
