國家運輸安全調查委員會

調查報告

空中巴士直昇機 AS365N3 型機

執行吊掛作業時組員受傷致死

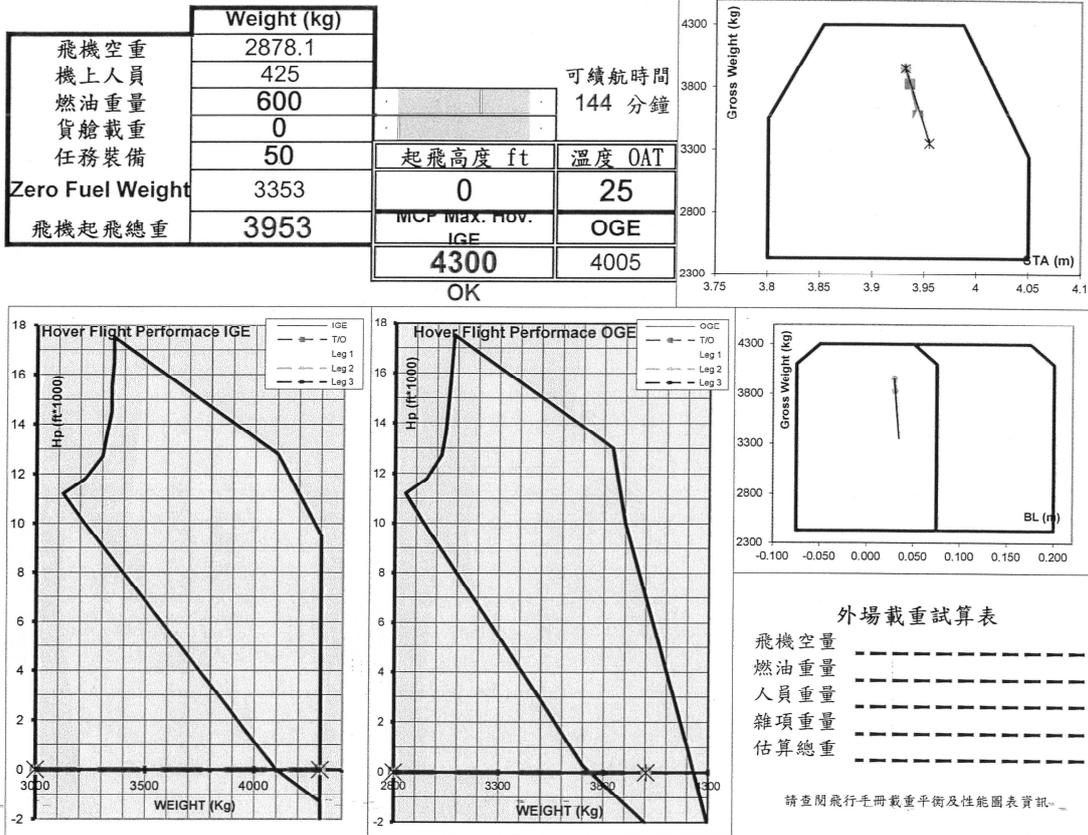
事故任務載重平衡相關資料如圖 1.6-1 所示，該機飛行期間載重與平衡均符合限制。

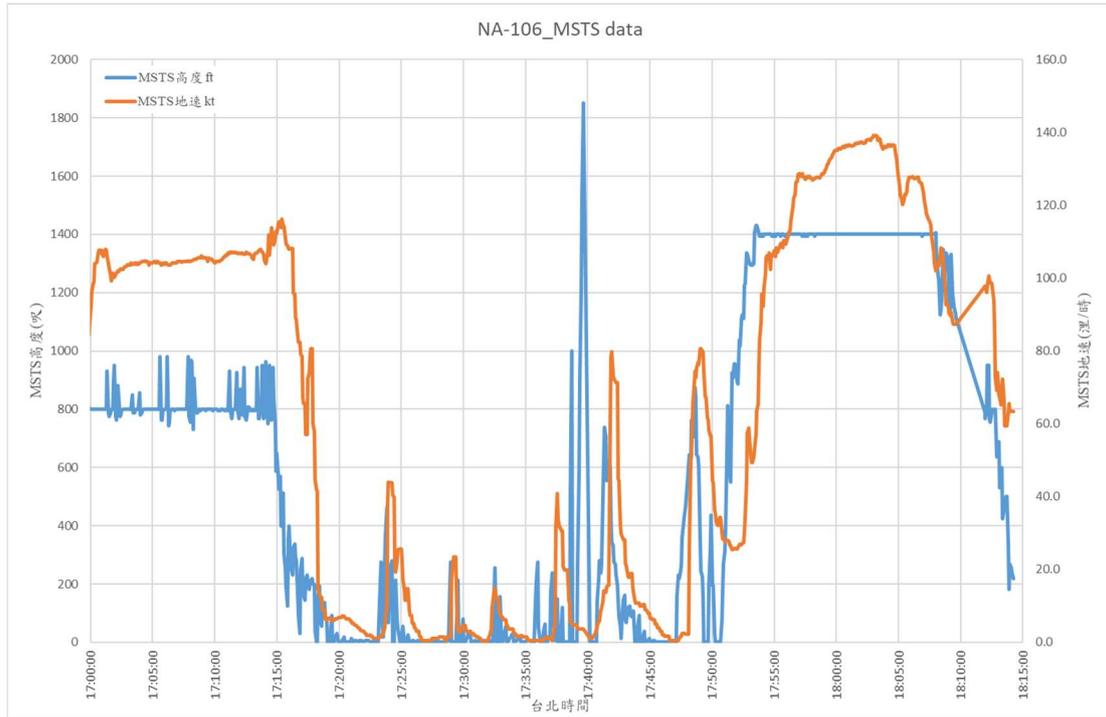
圖 1.11-1 事故機 MSTs 高度與地速變化情形

依據上述資料，當日事故機從松山機場起飛後約 1659 時 MSTs 開始追縱，約 1717 時到達基隆港北方約 28 浬處之目標區，約於 1749 時離開目標區並於 1817 時返抵松山機場，其 Mode-C 高度與地速變化如圖 1.11-1 所示。

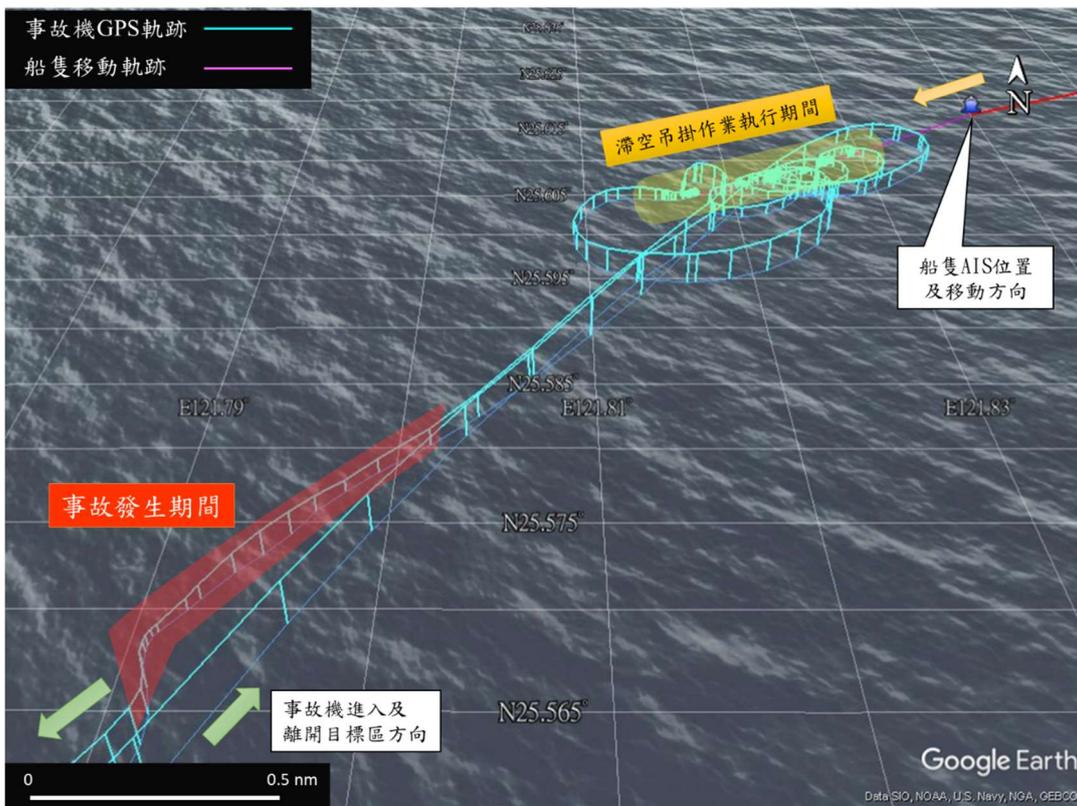
圖 1.11-3 執行滯空吊掛作業及事故發生期間 GPS 軌跡

2. 當人員勾接完成該機飛離船上燈光照明涵蓋區域後，已逾終昏 20 分鐘，機外已無環境光源，無法目視海面景物及下方吊掛。該機兩度下降後隨即爬升，未有明顯之滯空懸停操作。研判吊掛人員係於此兩段期間兩度接觸海面，此兩段期間之地速分別介於 67~45 浬/時及 37~17 浬/時，顯示正駕駛員於缺乏目視參考情況下，未能維持穩定滯空。(1.11.4, 1.11.5, 2.3)
3. 吊掛人員回艙時已休克昏迷，除體表瘀血外並伴隨內臟器官損傷及骨折之嚴重挫傷，顯示該員於吊掛入水過程中遭受強烈外力撞擊。(1.2, 1.13, 2.2.2)

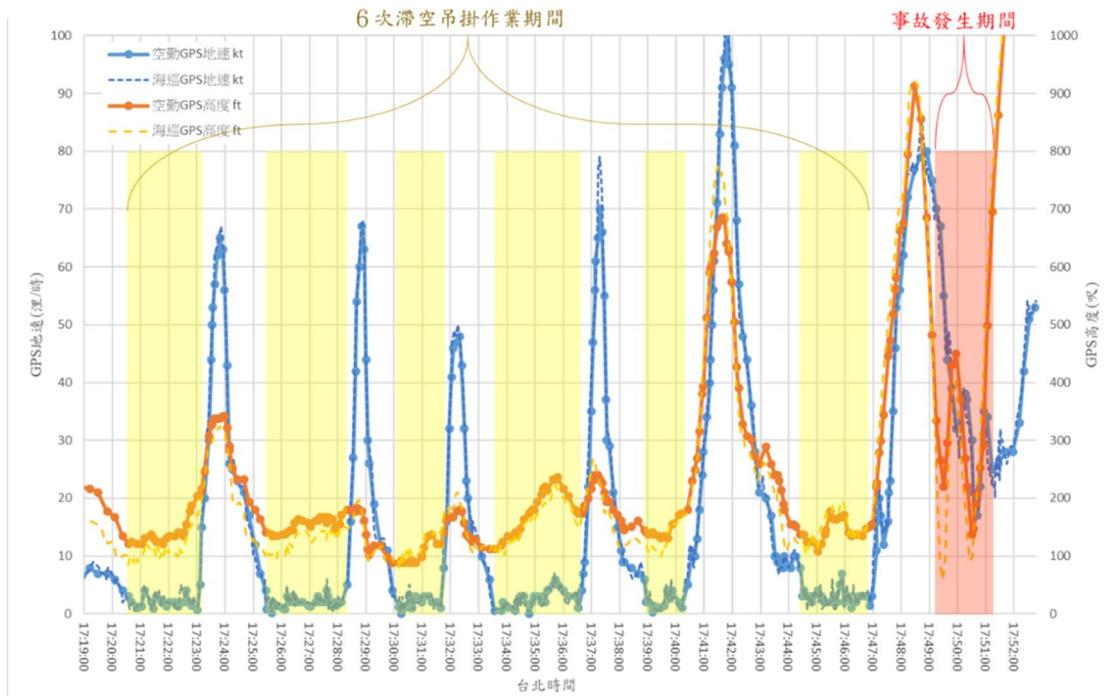
圖 1.11-4 執行滯空吊掛作業及事故發生期間高度、地速變化

1. 1746:58 時，該機橢球高度 154 呎、氣壓高度 161 呎、地速 3 浬/時，作業完成開始加速並爬升離開任務區。
2. 1748:28 時，該機橢球高度 912 呎、氣壓高度 922 呎、地速 77 浬/時，開始下降及減速。
3. 1749:30 時，該機橢球高度 220 呎、氣壓高度 59 呎、地速 55 浬/時，開始爬升及減速。
4. 1749:57 時，該機橢球高度 450 呎、氣壓高度 404 呎、地速 32 浬/時，開始下降。
5. 1750:30 時，該機橢球高度 138 呎、氣壓高度 98 呎、地速 30 浬/時，開始爬升及減速。
6. 1750:42 時，該機橢球高度 207 呎、氣壓高度 220 呎、地速 17 浬/時，地速處於最低。
7. 1751:14 時，該機橢球高度 696 呎、氣壓高度 755 呎、地速 25 浬/時，高度及地速持續穩定增加。

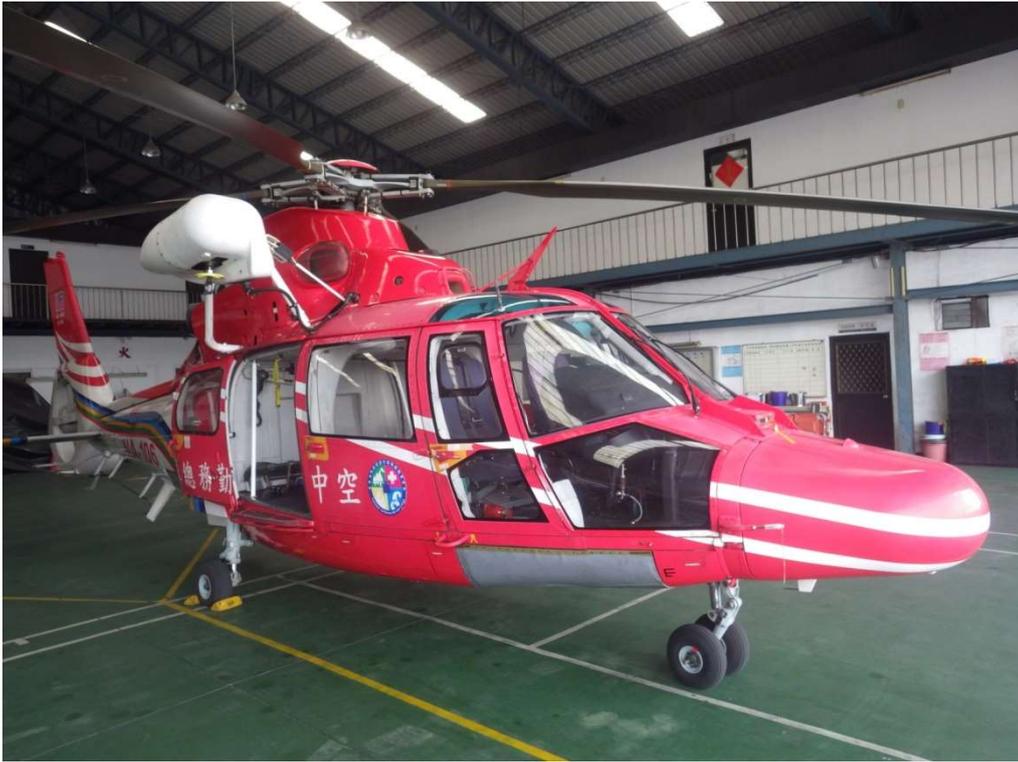
機身完整，詳圖 1.12-1。機身右側塗層脫落數處，位置詳圖 1.12-2。機身右側起落架塗層脫落，詳圖 1.12-3。機身右側艙門塗層脫落，詳圖 1.12-4 與圖 1.12-5。機身右側整流罩塗層脫落，詳圖 1.12-6。機身右側艙門手把塗層脫落，詳圖 1.12-7。

圖 1.12-1 機身完整
