航空器失事調查報告

ASC-AAR-00-04-001

德安航空公司 KAWASAKI BK117-B1直昇機

於儀器天氣情況中撞及地障

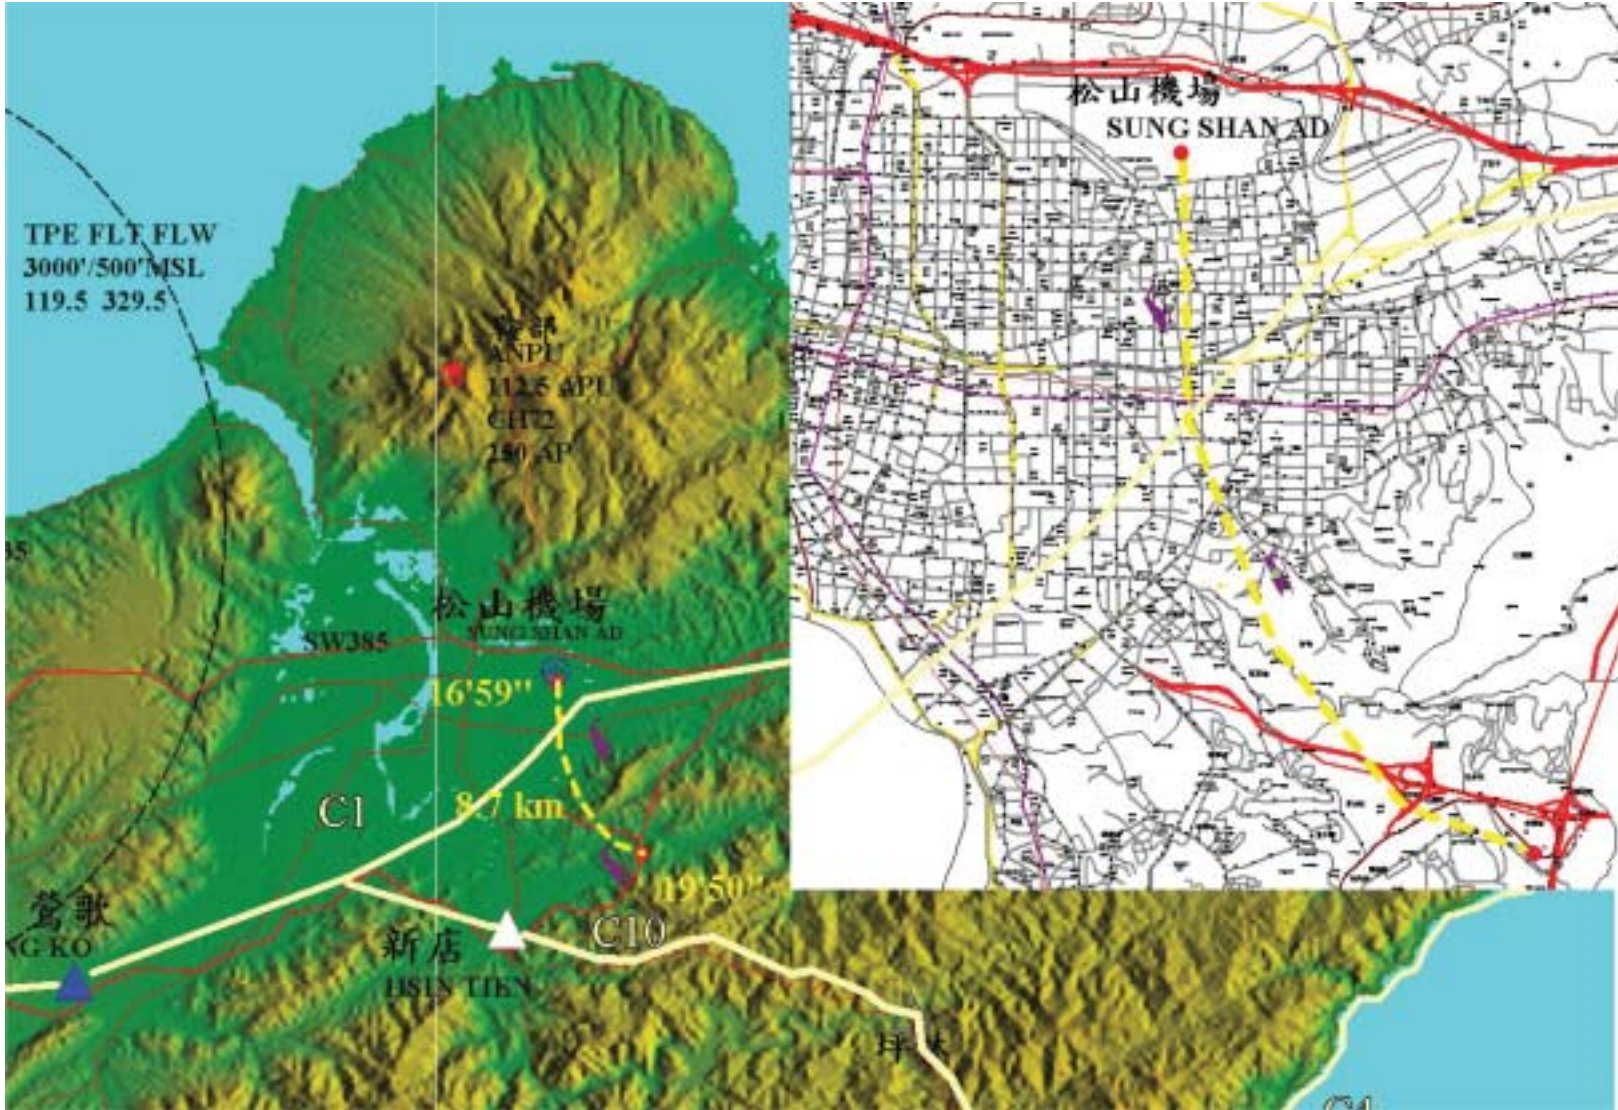
圖 12 B-55502 起飛至 C10 目視走廊後更改航路飛航路徑

B-55502 於事故當日 0705 時填送之飛航計劃書係採目視飛航規則由松山機場沿目視走廊 C1、C2、C4、C12 至台東豐年機場。於 1014:23 時向松山塔台申請更改目視走廊為 C10，經塔台同意後該機於 1016:59 時起飛，於 1017:59 時轉換至台北通訊追蹤席（無線電呼號為台北守望）聯絡。B-55502 向台北守望報告預計坪林時間為 1027:00 時，但在約一分半鐘後，因能見度欠佳而再度改變目視走廊為 C1、C2，並且預計基隆時間為 1030:00 時。該機於 1024:45 時報告通過基隆，預計三貂角時間為 1050:00 時。於 1027:24 時報告 " 沒有辦法保持能見度，希望換 Approach 聯絡 "，其時正駕駛以為該機位置約在基隆外海五哩處。該機轉換至中正近場管制塔台之東區雷達席（頻率 119.6MHz）後，曾經兩次呼叫，該席七次回答均無效後，於 1029:23 時，請遠東航空公司 FEA113 班機代為呼叫，亦未能成功。東區雷達席再以緊急頻率 121.5MHz 呼叫該機四次亦無效。
