# 航空器失事調查報告

ASC-AAR-00-10-001

中華民國88年11月29日

凌天航空公司 UH-12E 直昇機

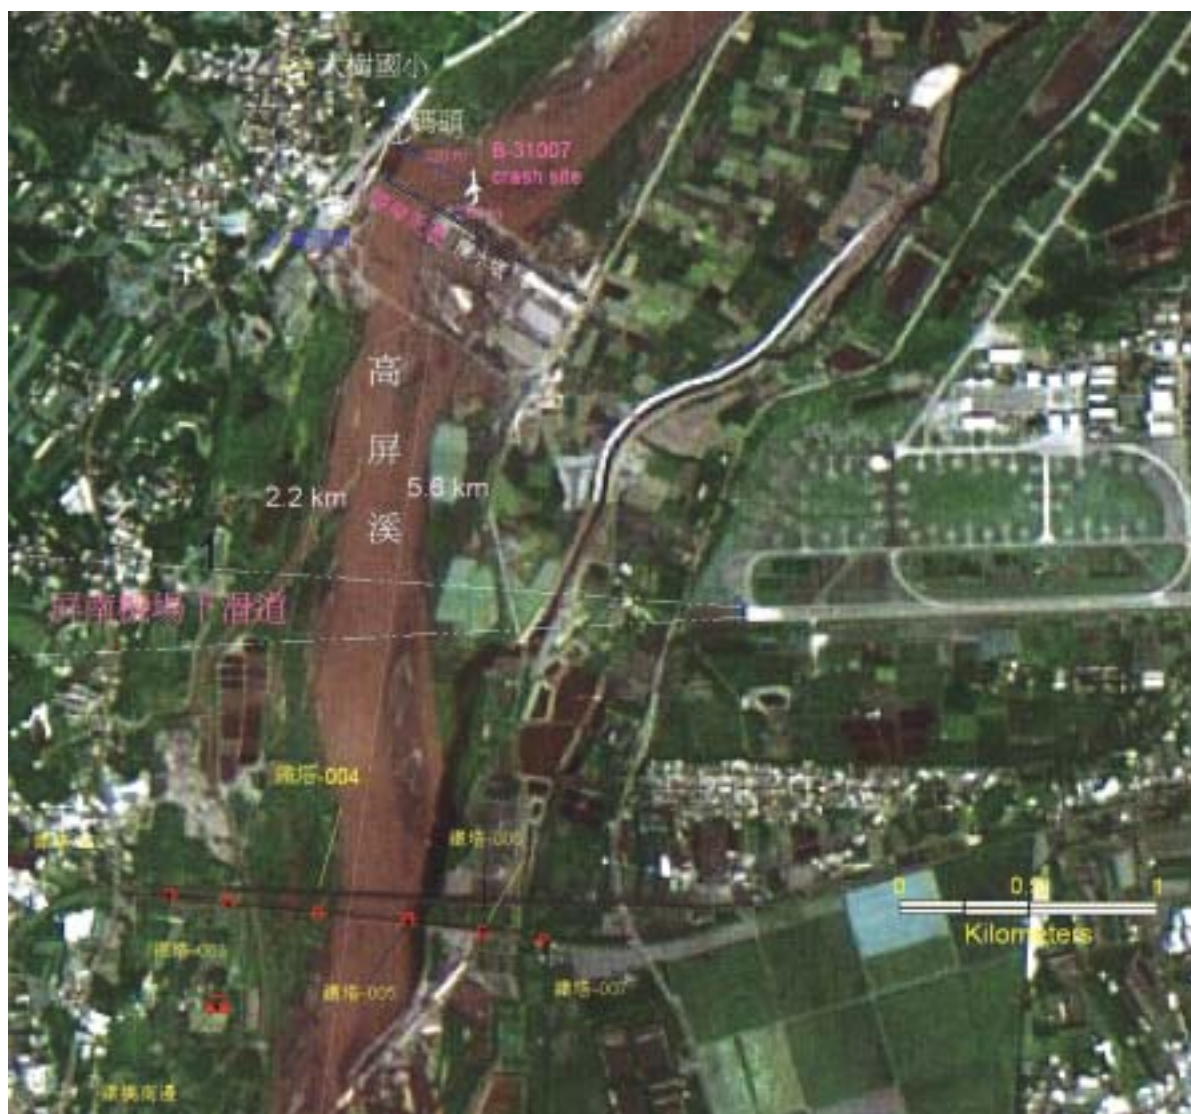
圖 1. 12. 1-2 B31007 失事地點與屏南機場下滑道相關位置圖

約在 1008 時，該機向屏南塔台報告通過屏東機場西面下滑道後 2 至 3 分鐘，經過高屏溪攔河壩（經緯度座標為：E 120° 40' 34.8" / N22° 40' 12.1"）之集水區時墜落失事。該機以接近水平姿態墜水，失事前之速度約為 60Kts，高度約 50 呎。

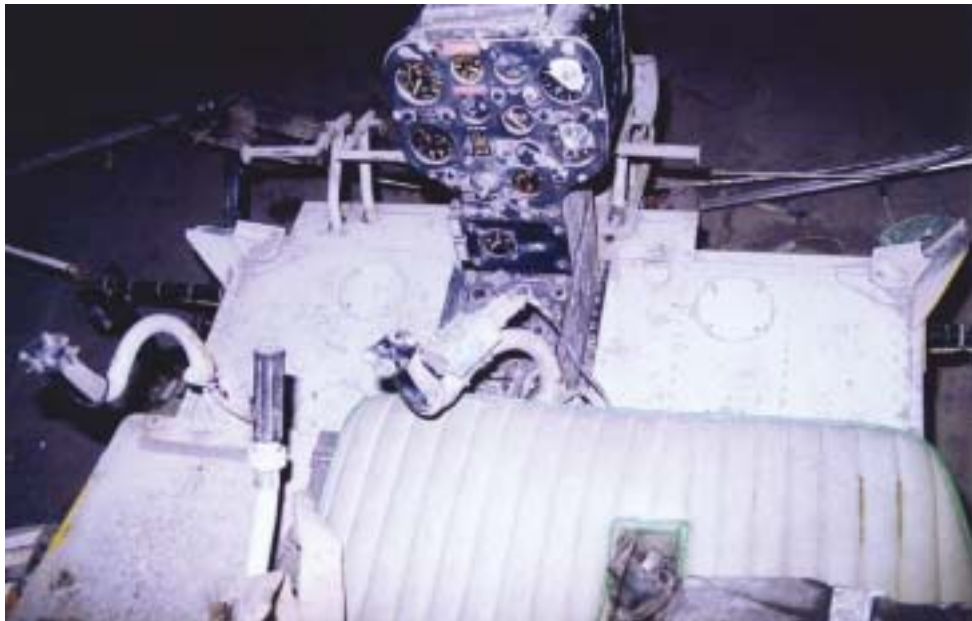
圖 1.12.4.1-5 座艙與儀表

4. 座艙儀表面板及兩套控制桿外型完整，詳圖 1. 12. 4. 1-5。
5. 座艙外部右邊蒙皮輕微刮痕，接近地板的蒙皮有一 3 公分裂痕，詳圖 1. 12. 4. 1-6。
6. 座艙外部正下方之 VHF 天線、農藥藥水幫浦與軟管外型完整，詳圖 1. 12. 4. 1-7。
7. 座艙外部左邊蒙皮有一約 40 公分×40 公分凹陷。接近地板交接處有一橫向 30 公分裂紋，詳圖 1. 12. 4. 1-8 及圖 1. 12. 4. 1-9。

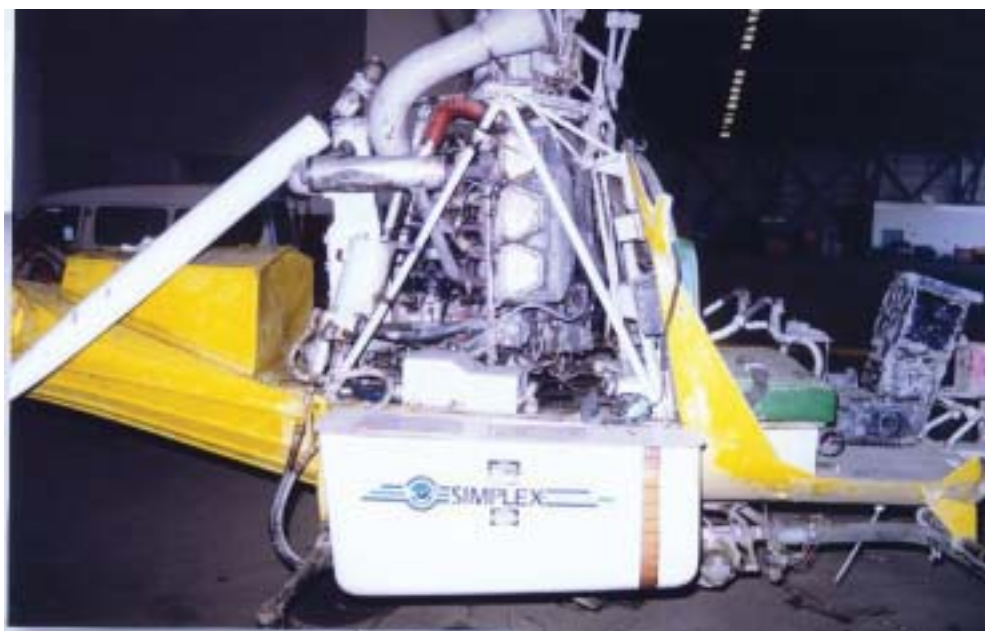
圖 1. 12. 4. 2-6 發動機及水箱右視圖

1. 排氣段有 13 公分×17 公分凹痕，詳圖 1. 12. 4. 2-1。
2. 右下方之接線箱外殼破裂，詳圖 1. 12. 4. 2-2。
3. 發動機減震基座右方減震橡膠之金屬外罩斷裂脫落，詳圖 1. 12. 4. 2-3。
4. 主旋翼軸呈縱向彎曲，詳圖 1. 12. 4. 2-4。
5. 尾旋翼傳動軸彎曲，齒輪箱破裂齒輪脫離，詳圖 1. 12. 4. 2-5。
6. 三個汽缸頭外觀完整，詳圖 1. 12. 4. 2-6。
7. 座位右後方接線盒受撞擊凹陷 2 公分，距離最近結構約 15 公分，詳圖 1. 12. 4. 2-7。
8. 控制連桿頭斷裂，下方的連桿彎曲，詳圖 1. 12. 4. 2-8。
9. 發動機減震基座左方減震橡膠之金屬外罩破裂但未脫落，詳圖 1. 12. 4. 2-9。
10. 滑油冷卻歧管外殼破裂，發動機兩個避震器其中一個遺失（左側）詳圖 1. 12.

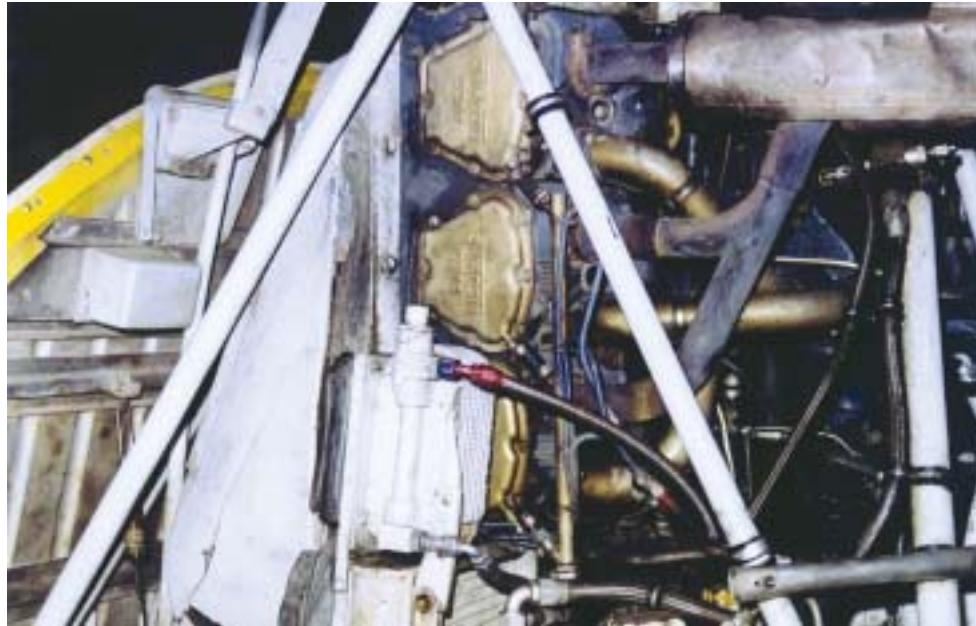
圖 1.12.4.2-12 發動機左視圖

4. 2-10，另一個則脫離固定支架，詳圖 1. 12. 4. 2-11。
11. 發動機三個汽缸頭外觀完整，詳圖 1. 12. 4. 2-12。
12. 滑油箱基座斷裂，詳圖 1. 12. 4. 2-13。
13. 進氣道與濾網結構完整，進器歧管有垂直裂痕，詳圖 1. 12. 4. 2-14。
14. 發動機冷卻風扇 7 片扇葉往前彎曲，根部部分撕裂，詳圖 1. 12. 4. 2-15。
15. 農藥容器外型完整結構完好，詳圖 1. 12. 4. 2-16。
16. 農藥噴管左右兩邊稍微彎曲，左方支撐連管支架呈 90 度彎曲，右方微彎，詳圖 1. 12. 4. 2-17。
